*Rapport d'enquête technique  
sur l'accident d'un minibus  
ayant franchi le terre-plein central  
survenu le 1<sup>er</sup> août 2009  
sur l'autoroute A20  
à Bonnac-la-Côte (87)*

*septembre 2010*

Affaire n° BEATT-2009-007

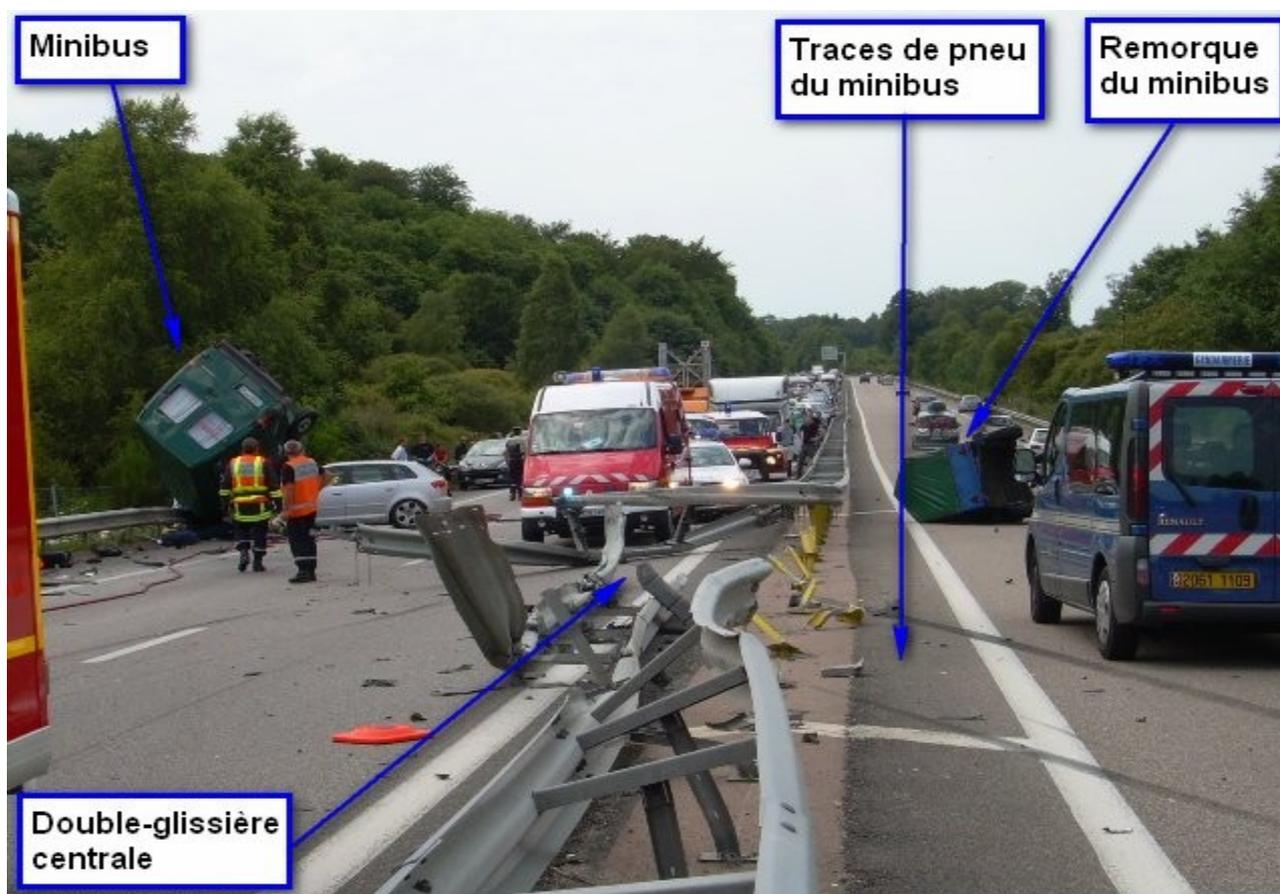
Fig. 1: Vue générale après l'accident

- Dans le sens Paris-Limoges, des traces de pneu du minibus mènent, en une centaine de mètres, de la glissière latérale à la double glissière centrale ; ces traces sont sensiblement parallèles. Elles présentent un angle d'incidence avec la double glissière centrale d'environ 40°.

- La double glissière centrale, de type « ITPC » (Interruption de Terre-Plein Central), reconnaissable à ses supports jaunes, est détruite : les lisses sont rompues en plusieurs endroits.

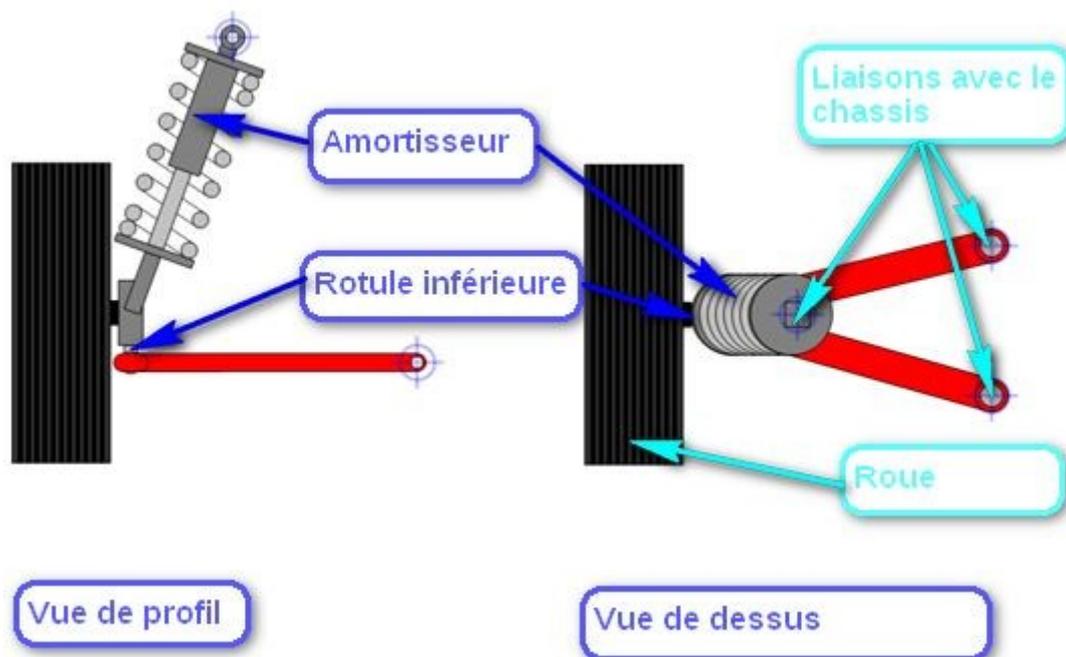
Indépendamment des déformations dues au choc, le train avant du minibus présente d'importantes anomalies antérieures à l'accident :

**Fig.3: Schéma de principe du train avant du minibus**

- Les soufflets des rotules inférieures droites et gauches sont crevés ; la plus grande partie de la graisse qu'ils retiennent a disparu. Les rotules présentent un jeu qui n'a pas été mesuré.

Le mauvais état du train avant n'a pas été relevé lors du dernier contrôle technique passé trois mois et demi avant l'accident :

- aucun défaut n'a été détecté sur la rotule gauche. La rotule droite présentait un jeu mineur.
- aucun défaut n'a été relevé sur les amortisseurs : l'examen visuel de ces organes n'a pas détecté d'anomalie ; la mesure de dissymétrie des suspensions (8%) s'inscrivait dans la fourchette autorisée.

Cette situation mériterait d'être examinée afin de voir dans quelle mesure il est possible d'y remédier, par exemple en ajoutant, comme cela existe déjà pour les révisions périodiques dans les garages privés, un seuil complémentaire de distance maximale, ou encore en alignant la périodicité du contrôle technique de ce type de véhicule (actuellement tous les ans) sur le régime général des véhicules de transport en commun (tous les 6 mois).

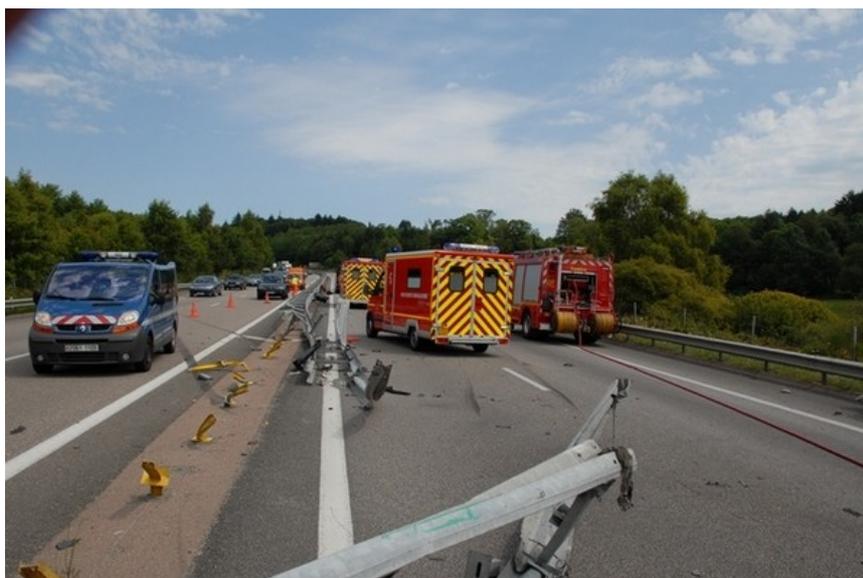
**Fig. 7: Double-glissière du terre-plein central, arrachée par le minibus**

Le dispositif de retenue est détruit :

- L'ensemble lisses-entretoises gît au sol sur une vingtaine de mètres, déboîté des fourreaux et avec une torsion longitudinale allant jusqu'à 180°. Les lisses présentent des traces de heurt et d'écrasement par le minibus (peinture et pneu). Des entretoises sont désolidarisées des lisses et les fourreaux, très déformés, sont pliés à l'équerre à la base.
- Les liaisons entre les lisses sont brisées en trois endroits, deux dans le sens Paris-Province, sens de circulation du minibus, et un dans le sens Province-Paris. L'examen des liaisons montre que la rupture s'est effectuée soit par déchirure des lisses au niveau des broches, certaines d'entre elles étant restées en place avec leur clavette apparente, soit par rupture des broches.

*Dans ces conditions, la rupture du dispositif de retenue était inévitable, quel que soit le point d'impact (section courante ou ITPC\*).*

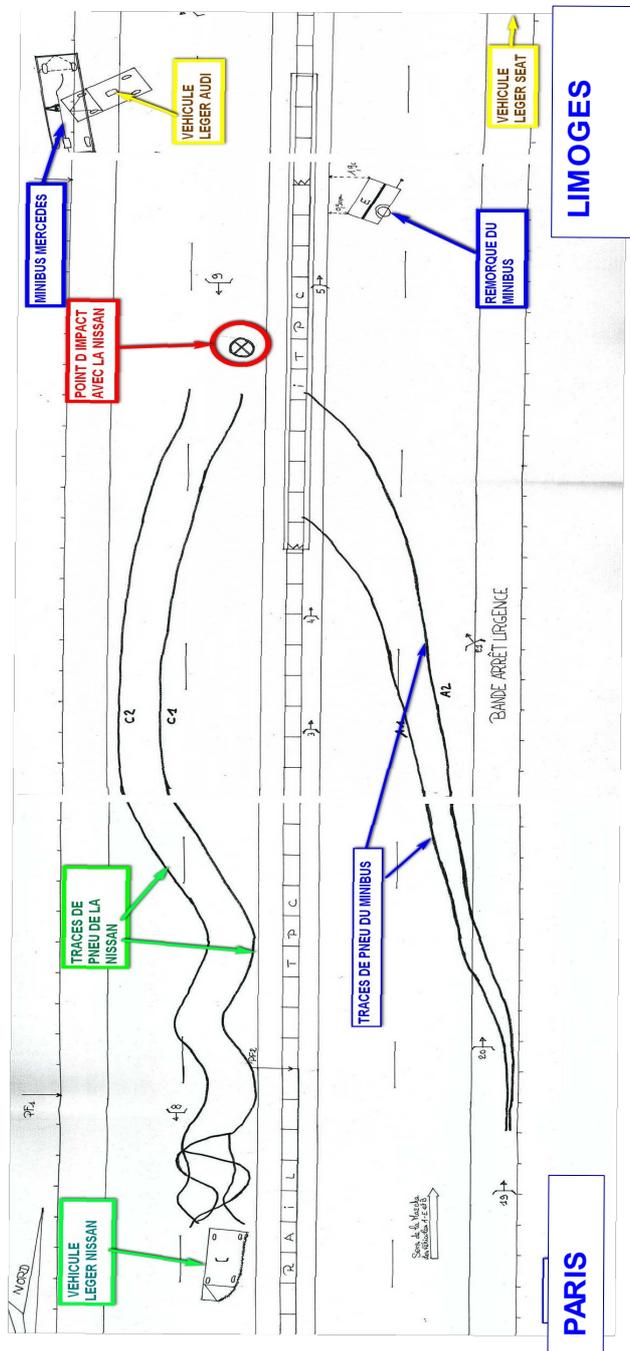
# Annexe 3 : État des lieux après l'accident

L'examen des lieux après l'accident (voir également le plan annoté en annexe 3 et les photographies des véhicules en annexe 4) fait apparaître les éléments suivants :

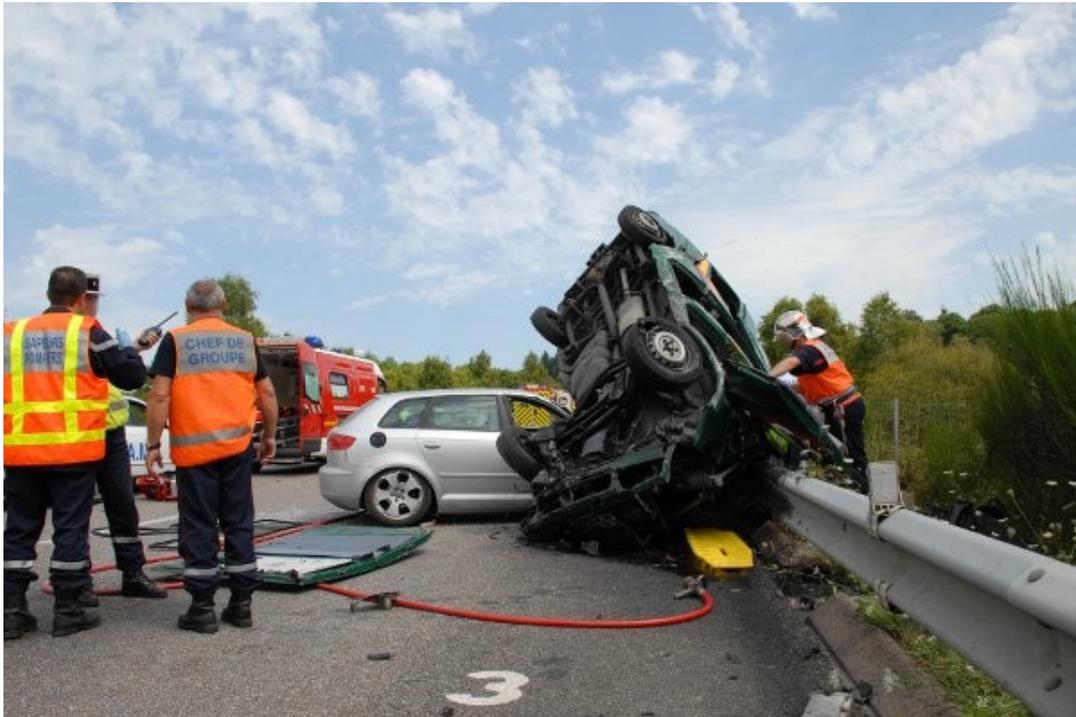
- Dans le sens Limoges-Paris, le minibus repose, les roues en l'air, sur la glissière latérale et sur le capot avant d'un véhicule léger de marque AUDI. Aucune trace au sol ne mène de la glissière centrale rompue au minibus. La glissière latérale sur laquelle repose le minibus est légèrement déformée vers l'accotement.
- Depuis la double glissière centrale, détruite, des traces de pneu, conduisent en une centaine de mètres à un véhicule léger de marque NISSAN, qui présente un important choc latéral avant gauche et des traces de peinture de couleur identique (verte) à celle du minibus.

**Photo n° 1 : Position finale du minibus, posé sur la glissière latérale et le capot d'une voiture**

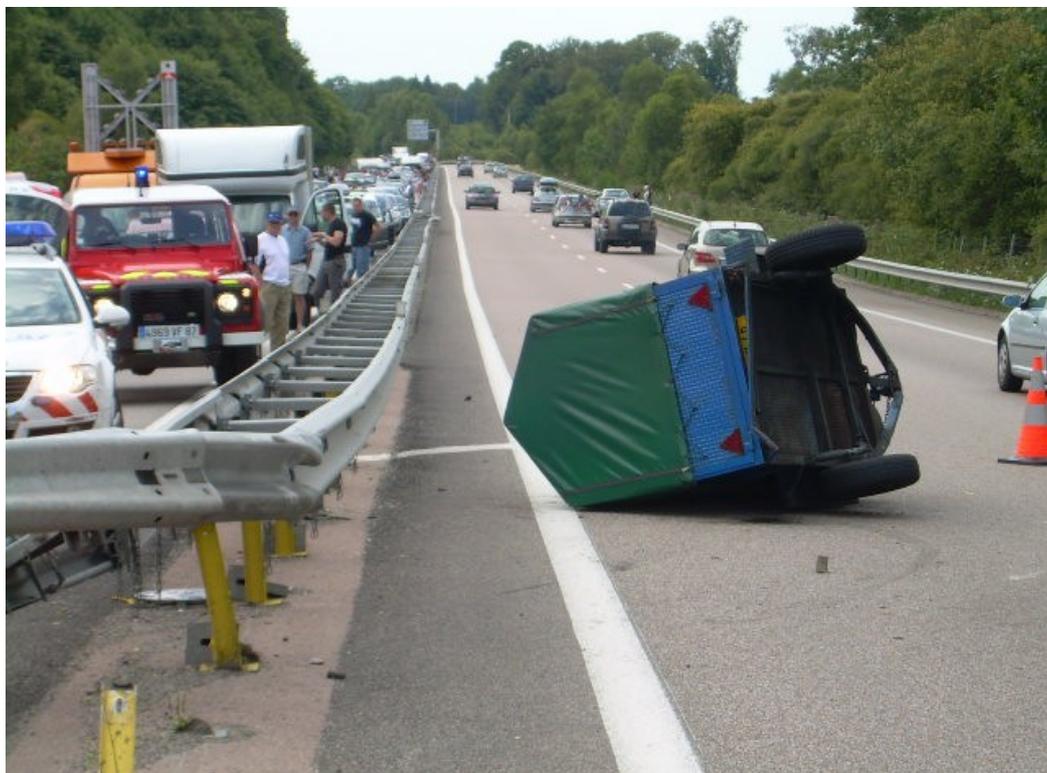
La remorque du minibus est couchée, presque intacte, sur la voie rapide, quelques dizaines de mètres plus loin.

**Photo n° 2 : Position finale de la remorque du minibus, qui s'est détachée au moment du choc contre la double-glissière centrale**

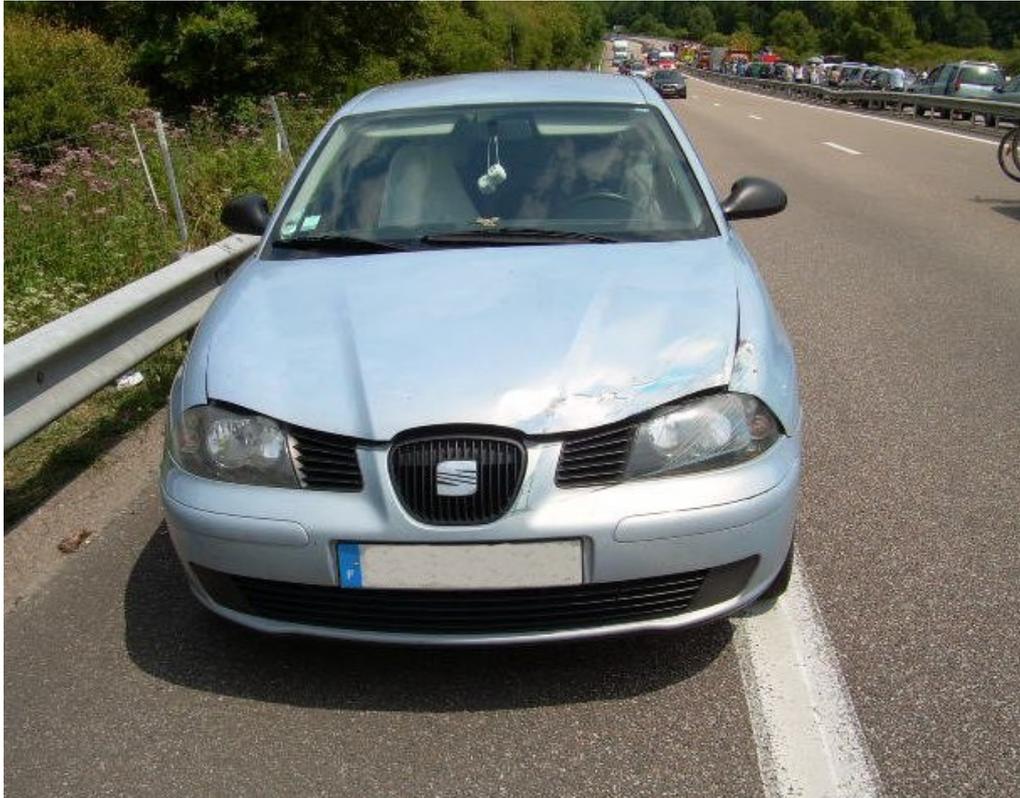
Un véhicule léger de marque SEAT est arrêté quelques centaines de mètres plus loin sur la bande d'arrêt d'urgence ; il présente un choc à l'avant gauche et des traces de peinture de la même couleur (bleue) que celle de la remorque.

**Photo n° 3 : Véhicule heurté par la remorque du minibus lors de son changement de voie**

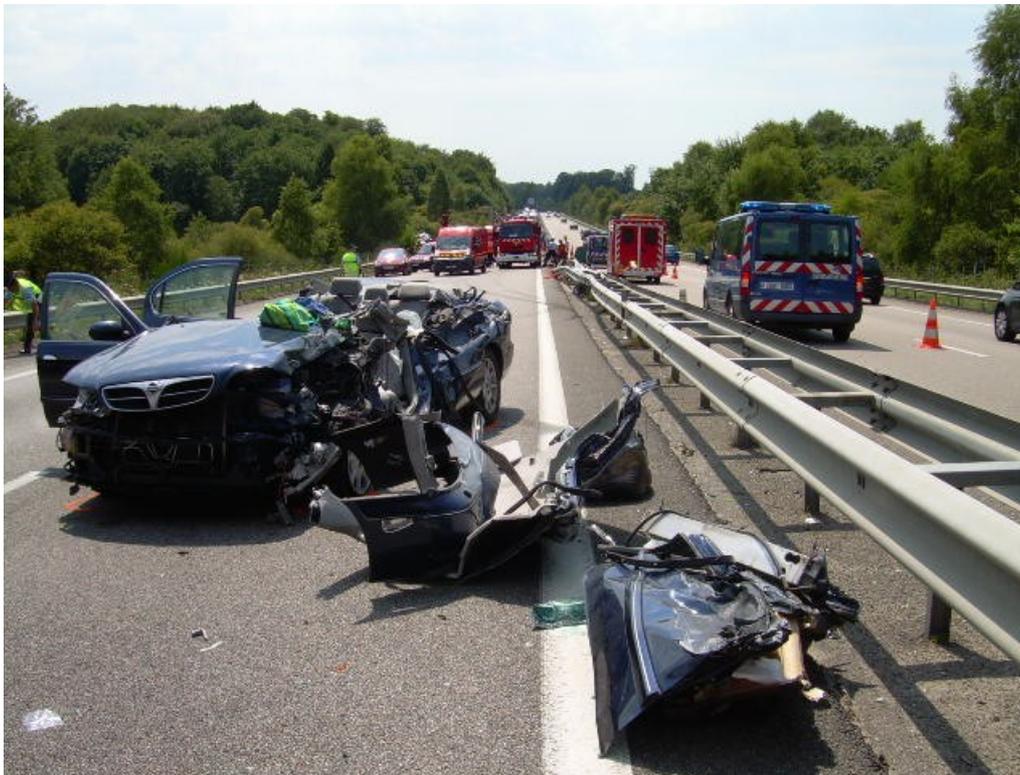
**Photo n° 4 : Véhicule heurté par le minibus après le franchissement du terre-plein central**

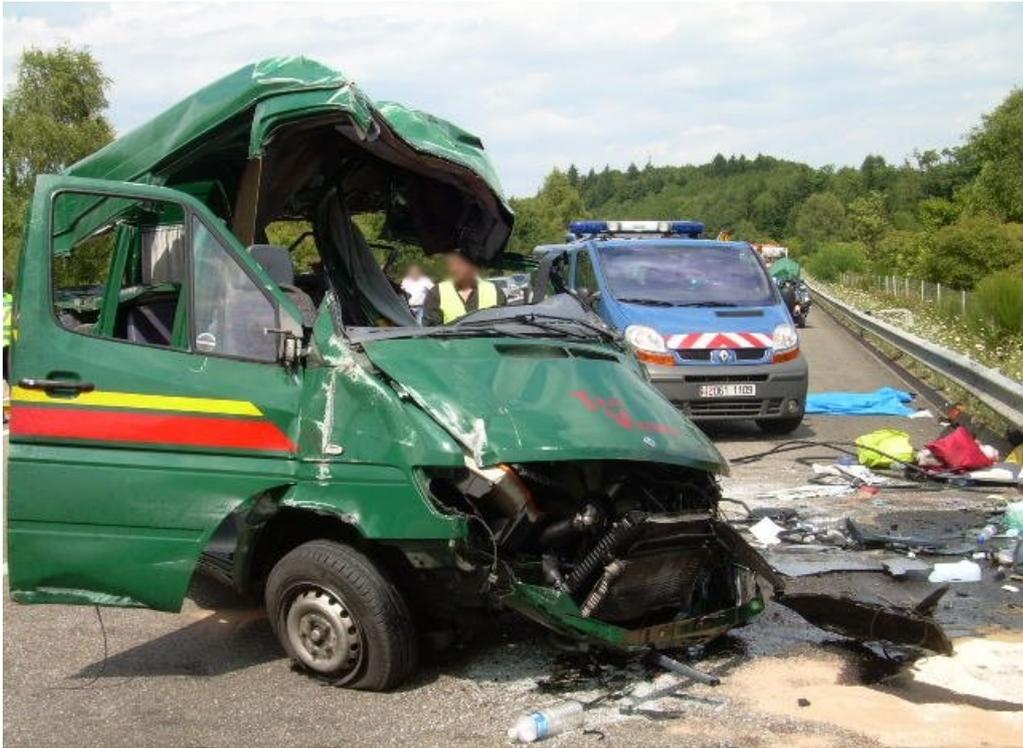
**Photo n° 5 : Minibus après l'accident – vue de trois quart avant**

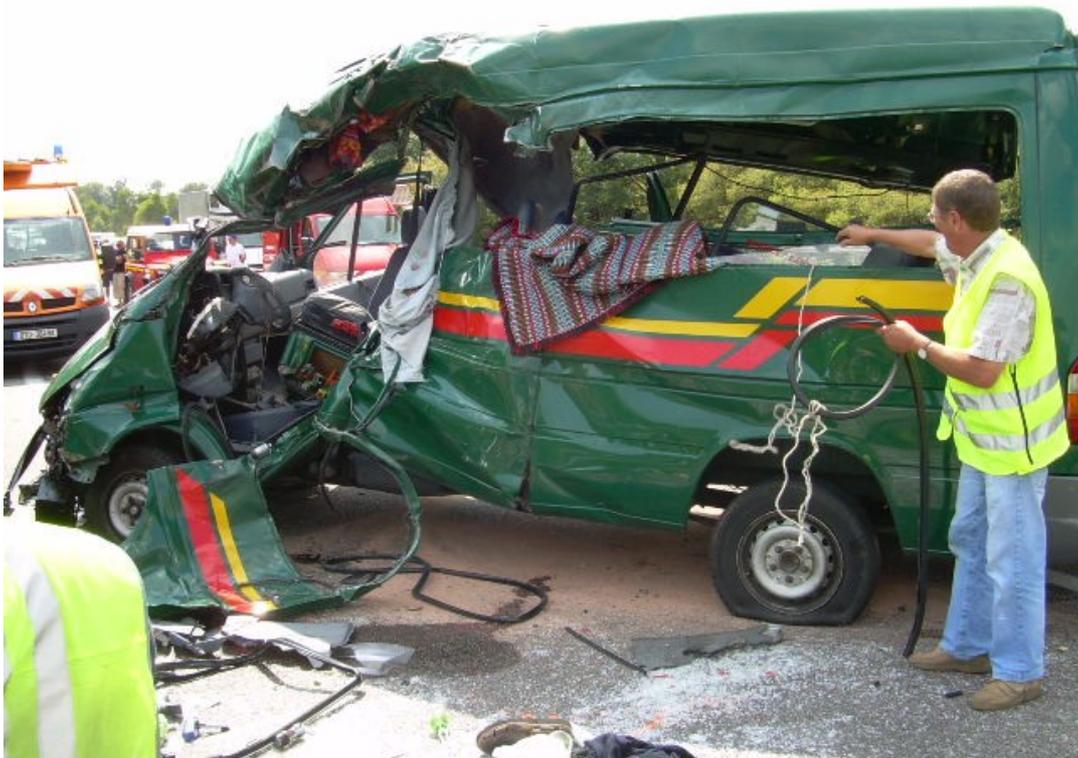
**Photo n° 6 : Minibus après l'accident – vue latérale droite**
