# BEA-TT

## Rapport d'enquête technique sur le déraillement d'une rame du tramway de Valenciennes suite à une collision avec une voiture le 8 octobre 2009 à Denain (59)

juin 2011

Affaire n° BEATT-2009-009

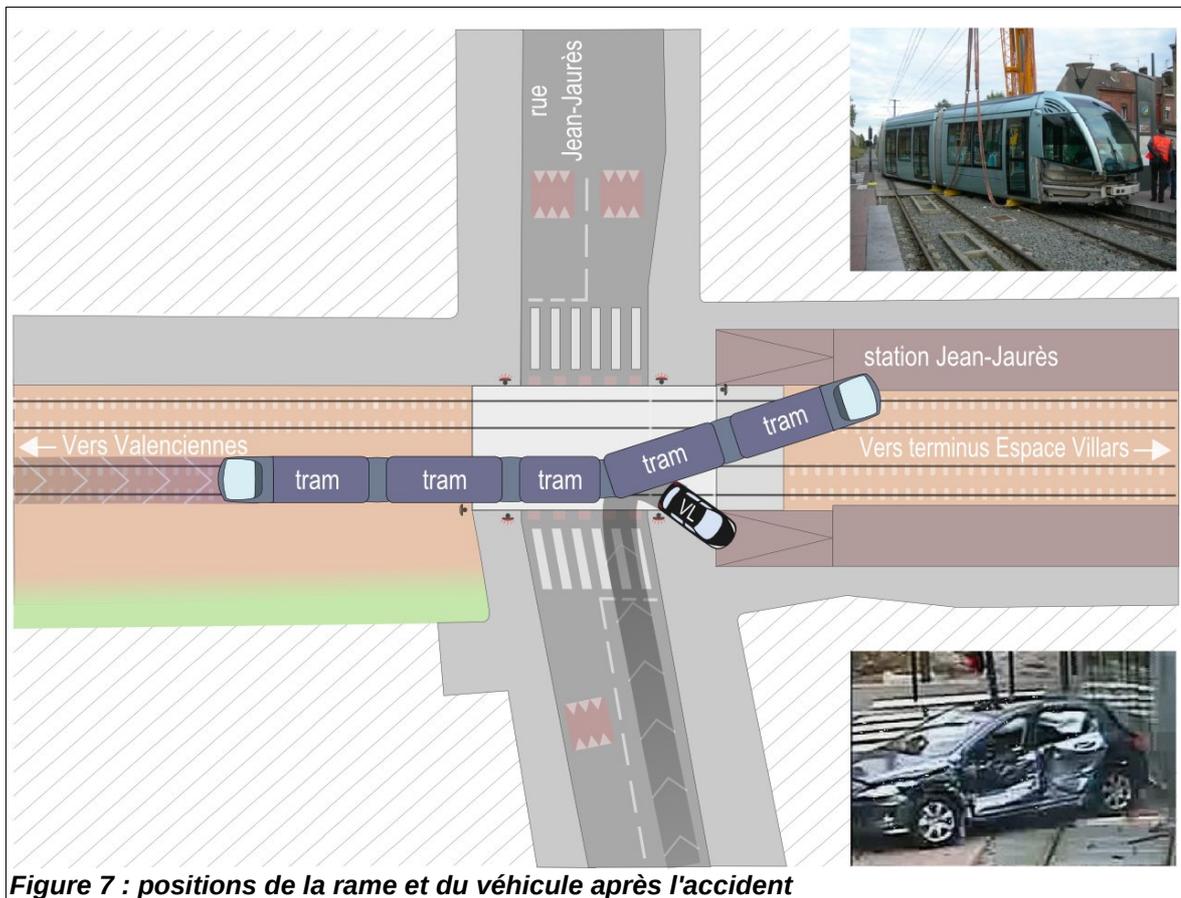
Le graphique ci-après reprend les positions de la rame et de la voiture constatées après l'accident. La rame a déraillé du seul bogie avant, sur une distance de 14 m.

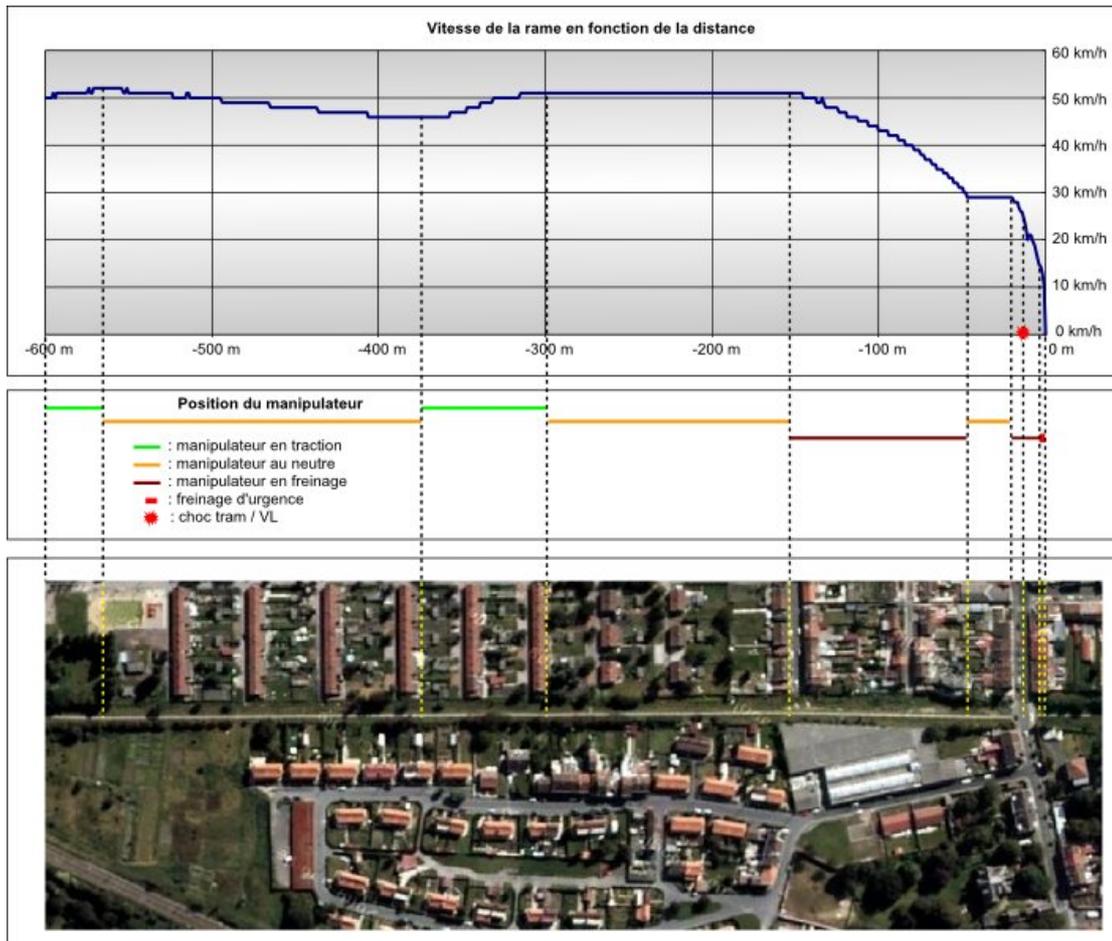
**Figure 14 : exploitation de la bande tachymétrique 600 m avant l'accident**

La conduite apparaît souple. Elle respecte les limitations de vitesse de 50 km/h sur la section courante et de 35 km/h au franchissement de l'intersection. La conductrice a vraisemblablement anticipé un peu trop tôt son freinage, ce qui la conduit à replacer son manipulateur au neutre pendant 3 s avant d'aborder l'intersection avec son manipulateur en freinage, conformément aux consignes.

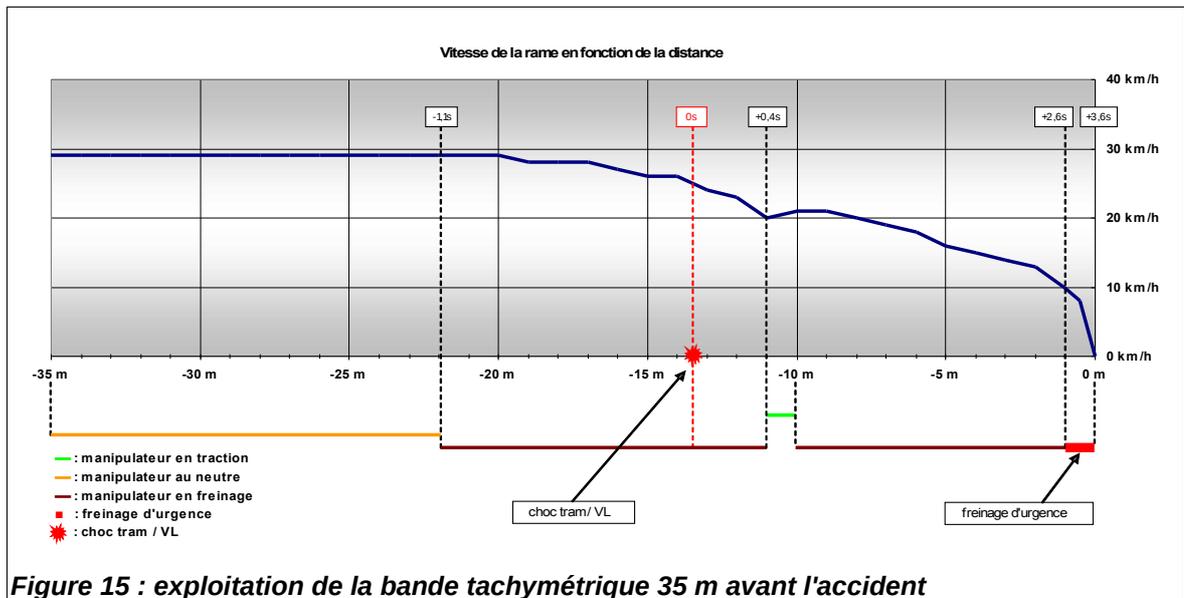
Son exploitation permet d'établir les éléments de chronologie complémentaires suivants :

- 1,1 s avant le choc (8 à 9 m avant le choc), la conductrice du tramway engage un freinage de service ;
- 2,6 s après le choc, la conductrice de la rame a déclenché le freinage d'urgence (en tirant le manipulateur dans sa position extrême).

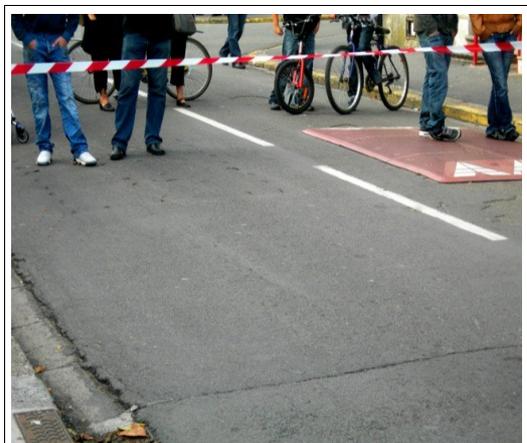
**Figure 18 : coussin berlinois absent**

Des coussins berlinois, constitués de plaques en caoutchouc vulcanisé fixées au sol, ont été implantés sur chaque file routière de part et d'autre de l'intersection, à la suite d'un accident antérieur survenu le 16 août 2008 (cf. 3.8.1 ci-après). Cependant, sur la file d'où provenait la voiture, ce coussin avait été déposé.

Les conditions de sa dépose n'ont pas pu être déterminées par le BEA-TT. Ce pourrait être, selon les sources consultées, par des riverains parce qu'il gênait une manifestation ou par la municipalité parce que l'une des plaques concernées se serait détériorée et rendait l'ensemble dangereux.

A la suite de cet accident, le SITURV et Transville ont remplacé le coussin berlinois manquant, organisé une procédure de vérification bi-hebdomadaire de l'ensemble de ces coussins, remplacé certains supports de feux R24 alors installés par des supports fusibles, marqué la zone d'intersection par un damier blanc et repeint la ligne blanche de séparation des voies routières.

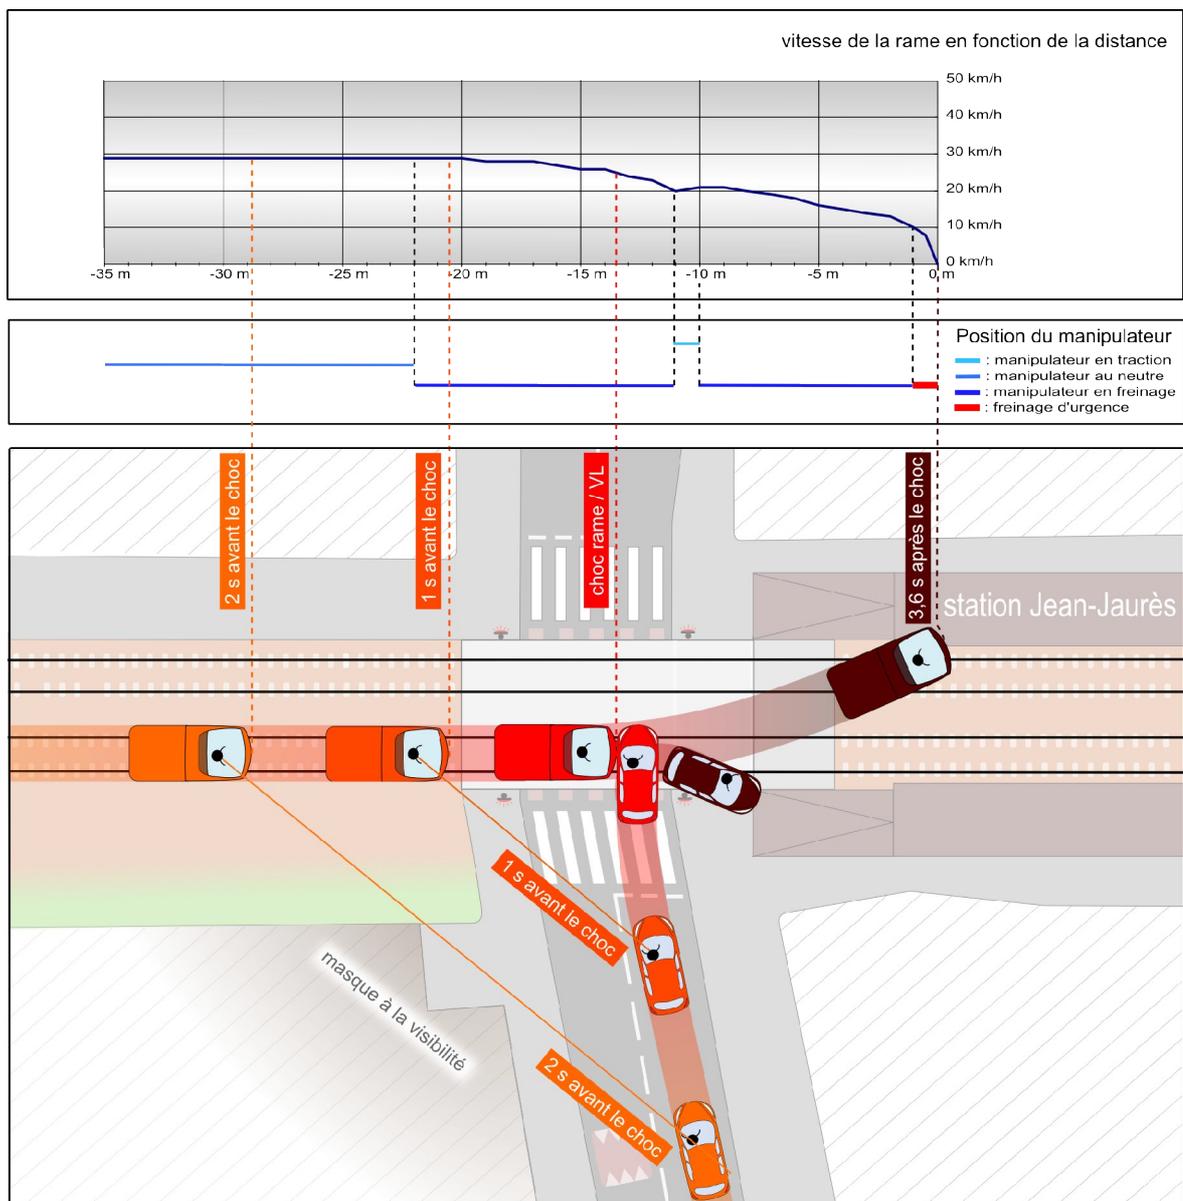
**Figure 20 : reconstitution cinématique de l'accident**

R24 au niveau de la porte arrière droite. Ce second choc se transmet à la rame dont le 2<sup>e</sup> essieu du bogie avant déraile alors. Sans ce second choc, cet essieu aurait cependant déraillé, mais légèrement plus tard. La voiture s'enroule autour du support de la signalisation au fur et à mesure de l'avancement de la rame.

- 1,8 s après le choc, la rame empiète sur la totalité de la voie adjacente et commence son incursion sur le quai de la station ;
- 2,6 s après le choc, la conductrice du tramway enclenche le freinage d'urgence. Cette réaction apparaît tardive, l'imminence du choc étant perceptible depuis 3,6 s (soit 1 s avant le choc, comme le montre la figure 20 ci-dessous). Une réaction plus rapide n'aurait pas permis d'éviter le choc, mais aurait pu en réduire les conséquences ;
- 3,6 s après le choc, la rame s'immobilise, la moitié de la cabine de conduite empiétant sur le quai.

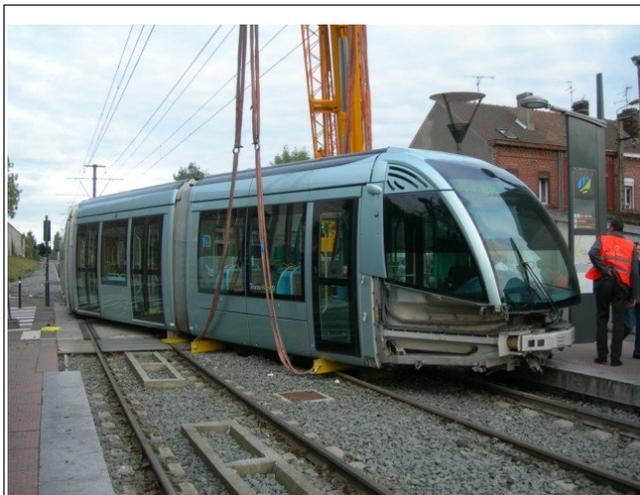
**Figure 21 : opérations de remise sur les rails de la rame de tramway**

En ce qui concerne les opérations de remise en état, le relevage de la rame et sa remise sur les rails ont été réalisés par une grue et se sont achevés à 19h. La rame a été remorquée au dépôt à l'aide d'un véhicule rail-route. L'état de la voie a été contrôlé sans détection d'anomalie et un signal R24 provisoire a été posé, permettant de reprendre l'exploitation de la totalité de la ligne à 20h30.

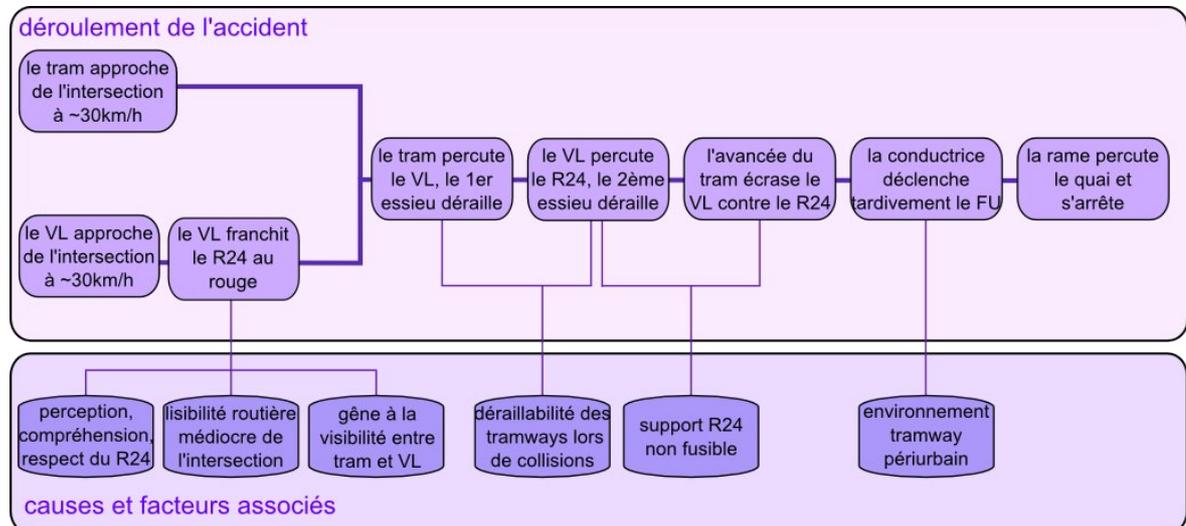
Figure 22 : déroulement de l'accident, causes et facteurs associés

La cause directe de l'accident est le non-respect de la signalisation R24 clignotant au rouge qui prescrit l'arrêt absolu. Cette signalisation fonctionnait et il n'y avait *a priori* pas de phénomènes d'éblouissement ou de contraste lumineux susceptibles d'en perturber la perception physique.

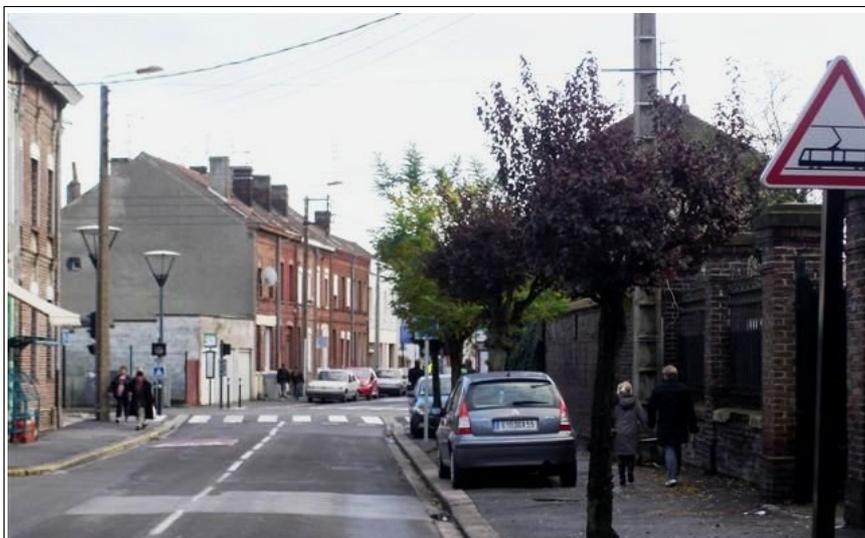
Figure 23 : perception de l'intersection à environ 50 m

Pour un usager routier circulant dans la rue Jean Jaurès, la perception de la traversée du tramway n'est ni immédiate ni évidente.

Ainsi, à une cinquantaine de mètres de cette traversée (soit environ 5 s avant d'y arriver à une vitesse de 30-40 km/h), l'automobiliste ne distingue pas de rupture sensible de l'environnement urbain : la plate-forme en léger plateau se perçoit peu ; le feu R24 de gauche se fond dans le décor ; celui de droite est masqué par la végétation. La photo ci-dessus illustre cette lecture difficile de l'environnement.

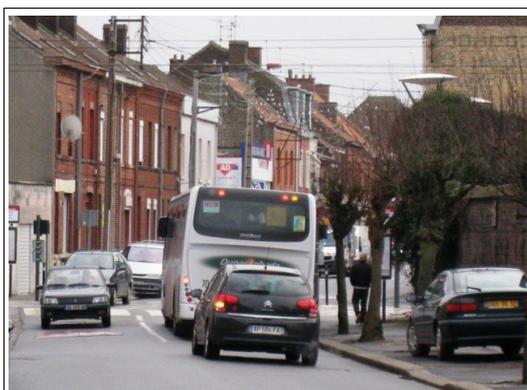
Figure 24 : autobus stoppant à son arrêt au pied du feu R24

Par ailleurs, à l'approche de l'intersection, un véhicule utilitaire stationnant sur le trottoir ou un autobus d'une ligne régulière stoppant à son arrêt, situé entre l'intersection et le coussin berlinois, sont de nature à masquer le feu R24.

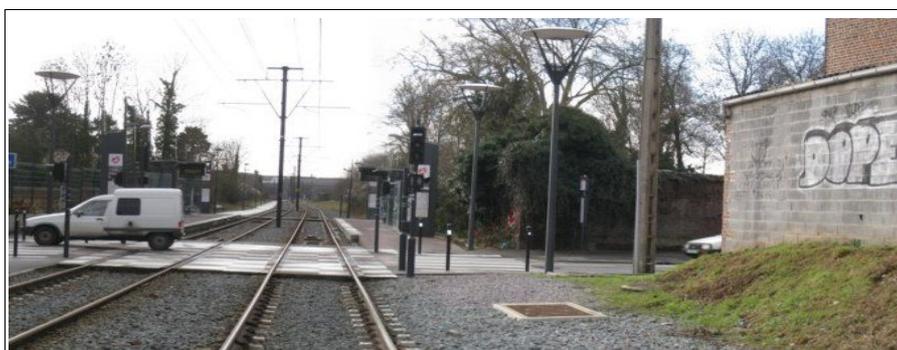
Figure 25 : visibilité à environ 20 m de l'intersection, vue du tramway

Du fait d'un bâtiment limitant la visibilité réciproque du tramway et des véhicules routiers arrivant à l'intersection, la conductrice de la rame n'était en mesure de percevoir la voiture qu'au plus tôt 15 m avant le choc alors qu'elle roulait à 30 km/h, et qu'un freinage d'urgence aurait nécessité une distance de 27 m<sup>(3)</sup>. Elle ne pouvait donc pas être en mesure d'éviter l'accident, sauf à traverser ce carrefour, protégé par une signalisation, au pas.

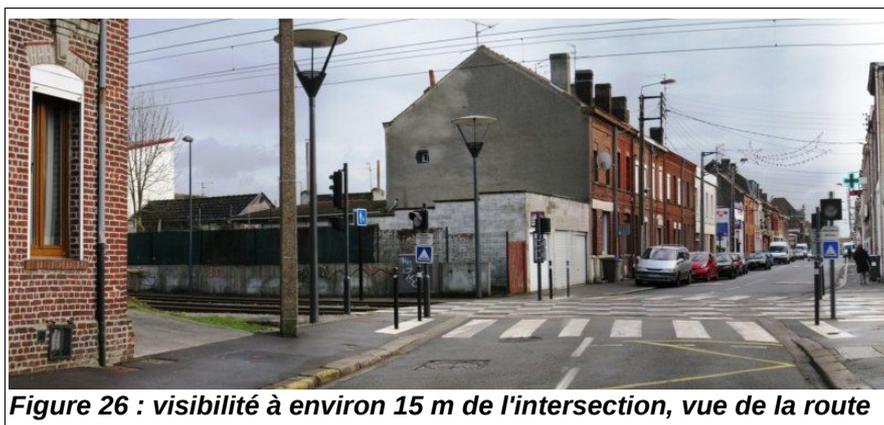
Figure 26 : visibilité à environ 15 m de l'intersection, vue de la route

La conductrice de la voiture roulant à environ 30 km/h était en mesure de percevoir la rame 13 m avant l'accident. Son freinage d'urgence aurait nécessité une distance de 13,3 m<sup>(4)</sup>. La collision n'aurait donc probablement pas pu être évitée, même si elle avait réagi dès la vue du tramway.

Cette visibilité médiocre ne peut que renforcer les exigences de lisibilité de cette intersection pour les usagers routiers concernés, telles qu'elles sont soulignées dans le paragraphe 5.2.1 du présent rapport.

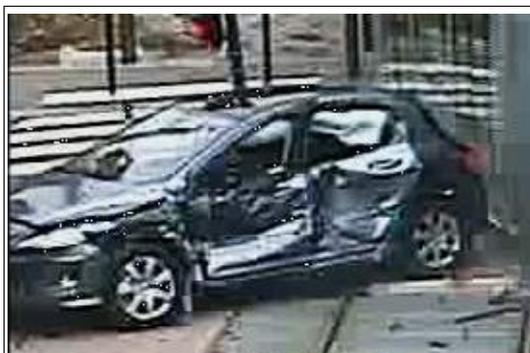
**Figure 31 : déformation du véhicule à l'origine du phénomène de « couplage »**

Mais, dans la réalité, sous le choc, le flanc de la voiture se déforme et épouse la forme de l'extrémité avant du tramway. La voiture et la rame sont alors temporairement encastrées l'une dans l'autre, et c'est ce « couplage » qui est à l'origine du développement de la force latérale et de sa transmission à la rame qui tend à la déporter vers l'extérieur des rails.
