*Rapport d'enquête technique
sur la sortie de route d'un autocar
survenue le 20 juin 2010
sur la RN 320 à Porté-Puymorens (66)*

novembre 2011

Affaire n° BEATT-2010-009

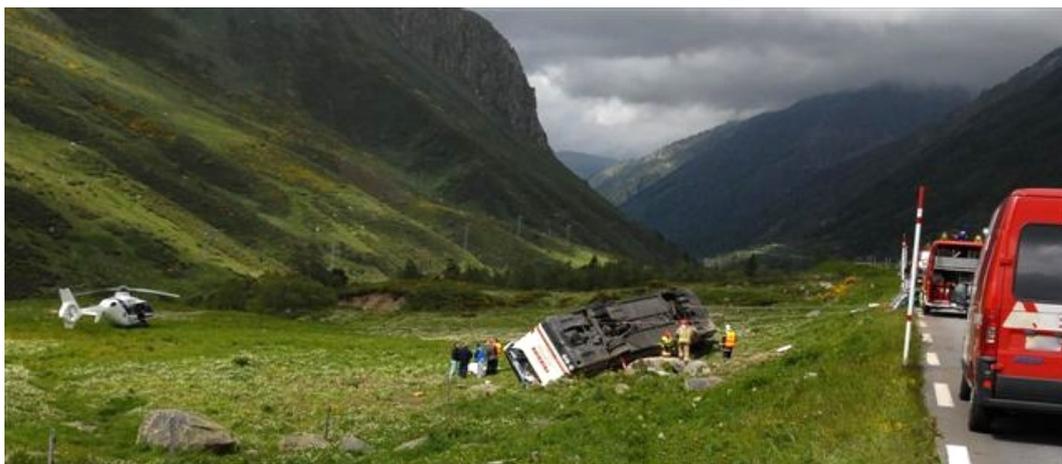
Figure 1 : L'épave de l'autocar en contrebas de la RN 320

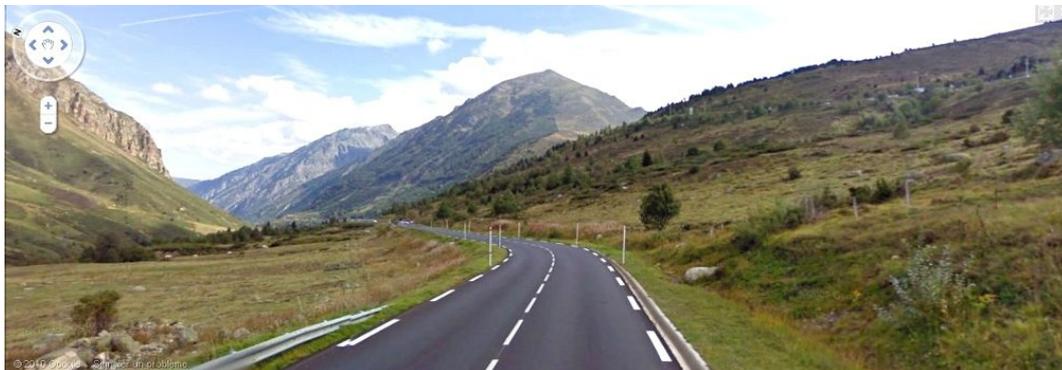
Figure 3 : Une vue à quelques dizaines de mètres du lieu de l'accident

Les restes récents d'une perche à neige qui est encore visible sur la photo de la figure 3 prise antérieurement à l'accident, ont été retrouvés dans l'herbe à droite.

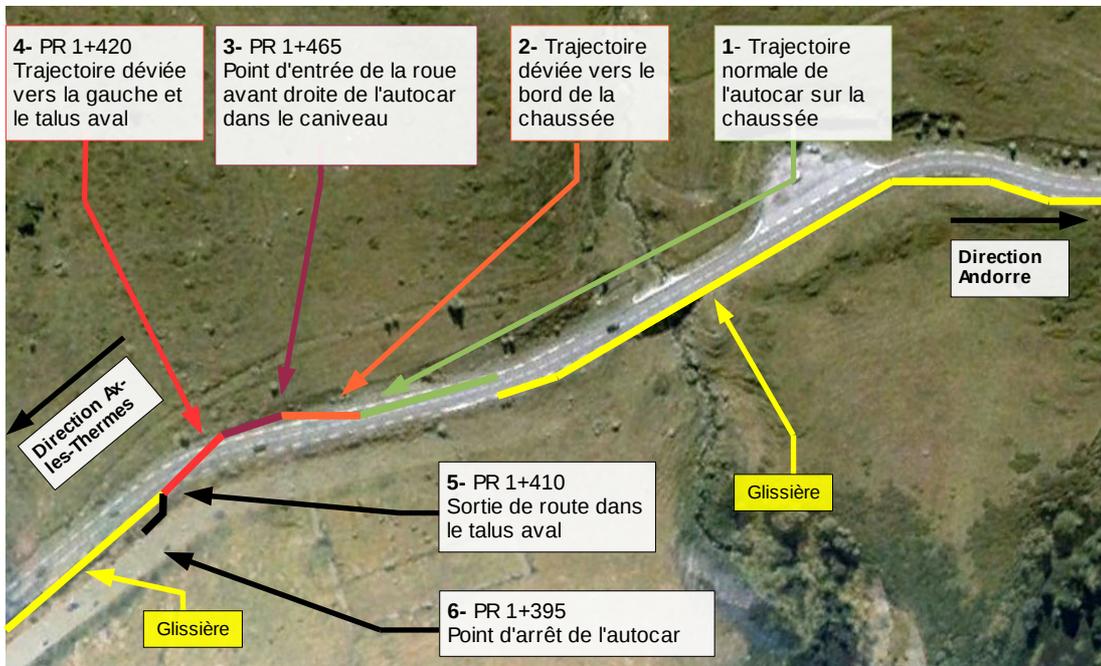
La sortie de route s'est produite au point de référence (PR) 1+410, 1,6 km après le carrefour entre la RN 22 et la RN 320.

Figure 4 : La zone de l'accident ; l'autocar arrivait de la droite du plan

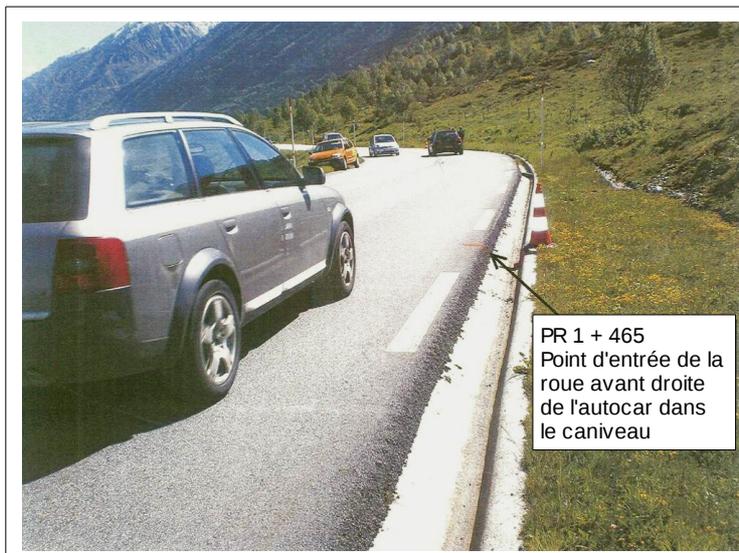
Au PR 1+465, la trace de pneu orientée de la chaussée vers le caniveau correspond au point d'entrée de l'autocar dans le caniveau.

A partir de cette trace de pneu, des traces de raclage sont visibles sur la chaussée, entre la bande de rive et le caniveau, ainsi que sur le bord interne de la bordure en béton du caniveau.

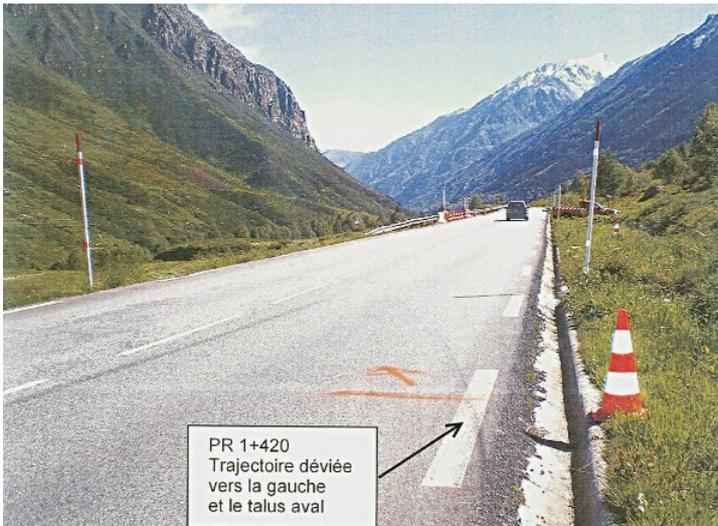
<p>PR 1+420 Trajectoire déviée vers la gauche et le talus aval</p>	<p>Au PR 1+420, 45 mètres plus loin, à la sortie de la courbe, une trace de pneu orientée du caniveau vers la chaussée, avec un angle d'environ 30° par rapport à l'axe de la route, correspond au point de sortie de l'autocar du caniveau.</p> <p>Les traces de raclage sur le bord de la chaussée et sur la bordure en béton s'interrompent au même endroit.</p>

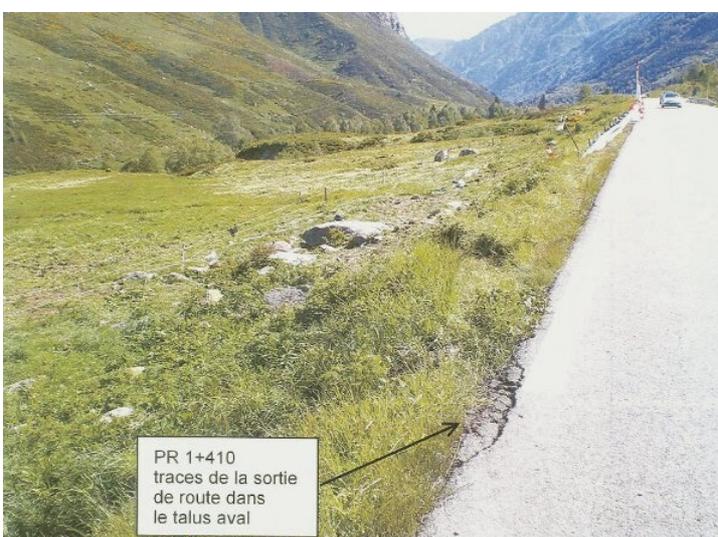
<p>PR 1+410 traces de la sortie de route dans le talus aval</p>	<p>Au PR 1+410, 10 mètres plus loin, du côté opposé de la route, une déformation du bord de la chaussée est visible.</p> <p>Elle marque le point de sortie de route de l'autocar.</p> <p>Un peu avant cette déformation, une trace de pneu de l'autocar est observable sur la chaussée. Elle ne figure pas sur la photo.</p>

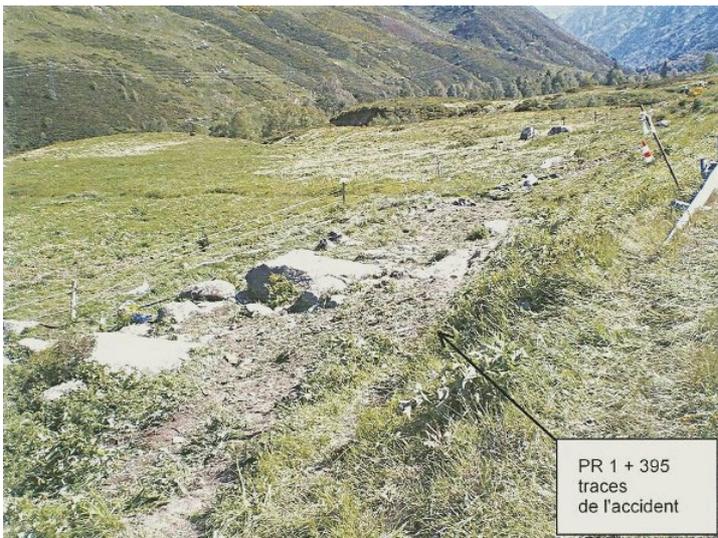
<p>PR 1 + 395 traces de l'accident</p>	<p>Au PR 1+395, environ 15 mètres plus loin, des traces du passage de l'autocar dans la prairie et notamment sur l'amas de rochers sont identifiables.</p>

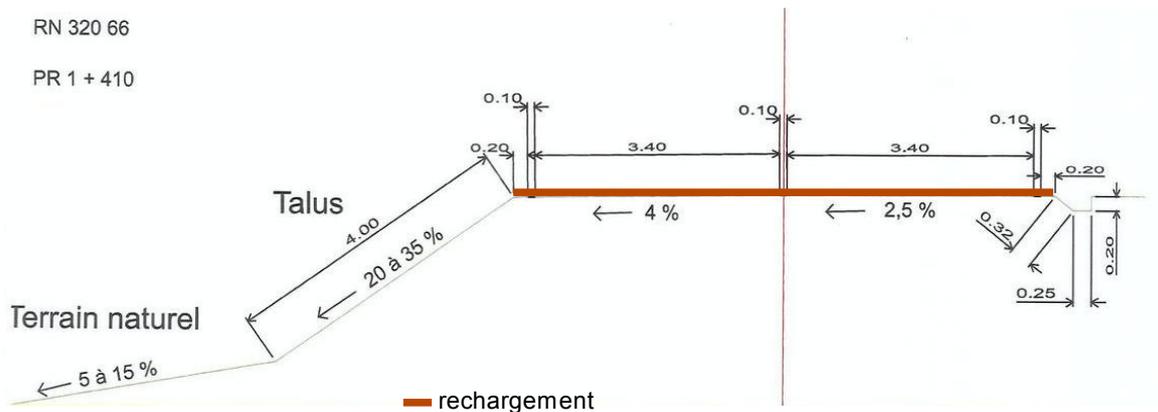
Figure 8 : Schéma du profil en travers de la route dans la zone de l'accident

La voie de gauche dans le sens où l'autocar impliqué circulait, rejoint le terrain naturel par un talus présentant une pente de 20 à 35% sur une longueur d'environ 4 mètres.

La voie de droite, côté montagne, est bordée par un caniveau en béton, prolongé par un accotement herbeux et un fossé en « V » destiné à recueillir les eaux pluviales de la montagne.

La surface de la chaussée n'est pas au même niveau que le bord intérieur du caniveau.

En effet, ainsi que le montrent les figures 8 et 9, cette chaussée a été successivement rechargée par deux tapis d'enrobés qui l'ont surélevée d'environ 10 cm, accroissant d'autant la profondeur du caniveau précité.

- une largeur de 50 cm en tête et de 25 cm au fond ;
- une profondeur d'environ 30 cm, par rapport à la surface actuelle de la chaussée ;
- un rebord, côté chaussée, avec un à pic de 10 cm puis une pente de 80%.

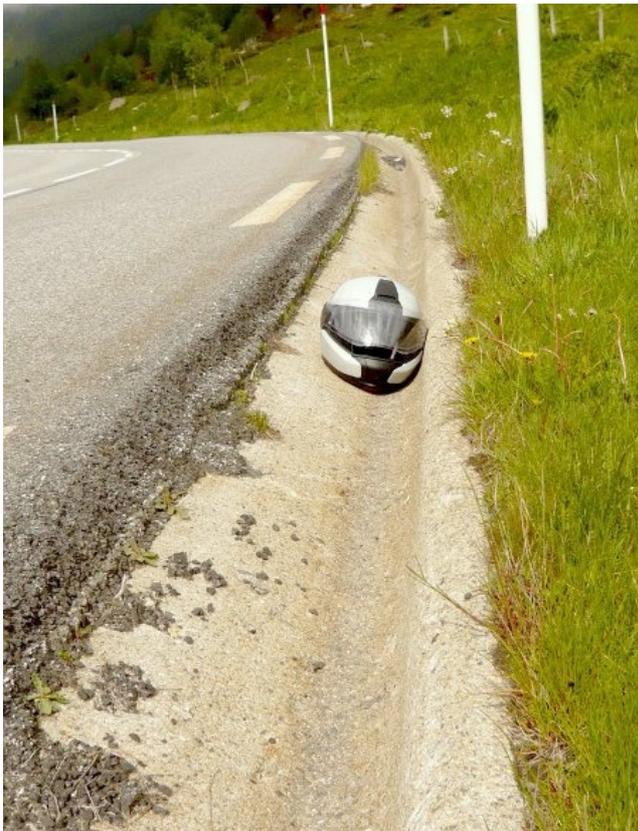
Figure 9 : *Vue du caniveau dans le sens de marche de l'autocar*

La hauteur du casque, d'environ 22 cm, donne l'échelle de la profondeur du caniveau.

Son implantation ne permet de disposer que d'une bande dérasée réduite, d'une largeur de 30 cm.

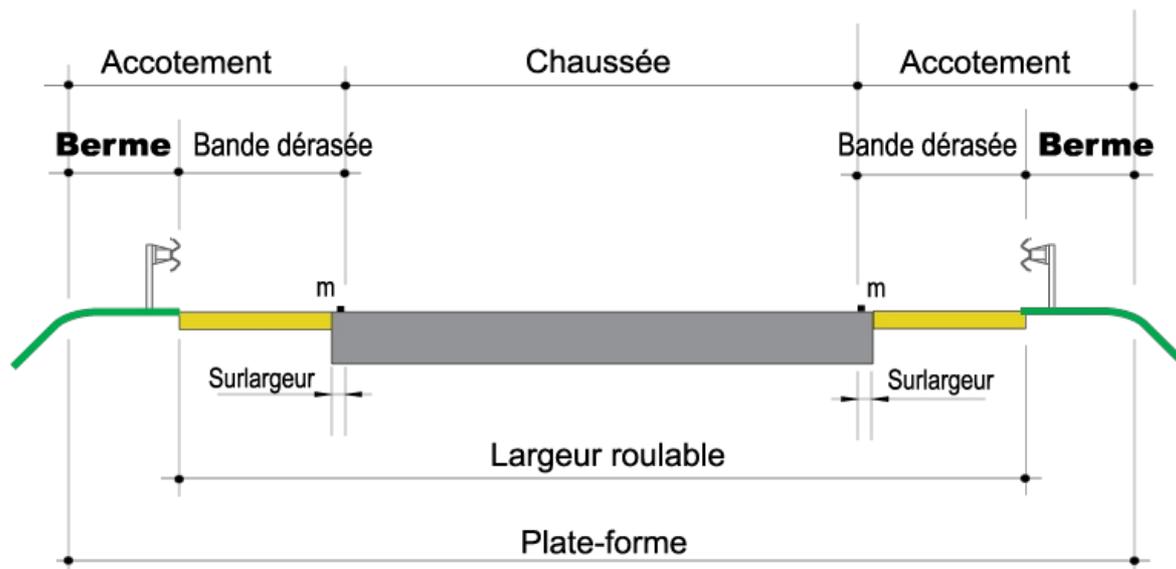
Figure 11 : Profil en travers type d'une route principale à 2 voies

Ainsi, il est préconisé que l'accotement soit constitué de deux parties, la première roulable en cas d'urgence, dite « bande dérasée », et la seconde non roulable, dite « berme ».

La bande dérasée doit être aménagée de telle façon qu'elle permette la récupération des véhicules déviant de leur trajectoire normale, l'évitement des collisions frontales en autorisant des manœuvres de déport ainsi que l'arrêt d'urgence des véhicules en détresse.

Pour une route en relief difficile, avec une chaussée large de 7 m, l'ARP recommande de prévoir une bande dérasée présentant une largeur minimale d'au moins 1,5 m lors de la construction d'une route neuve et de 0,75 m lors de l'aménagement d'une route existante.

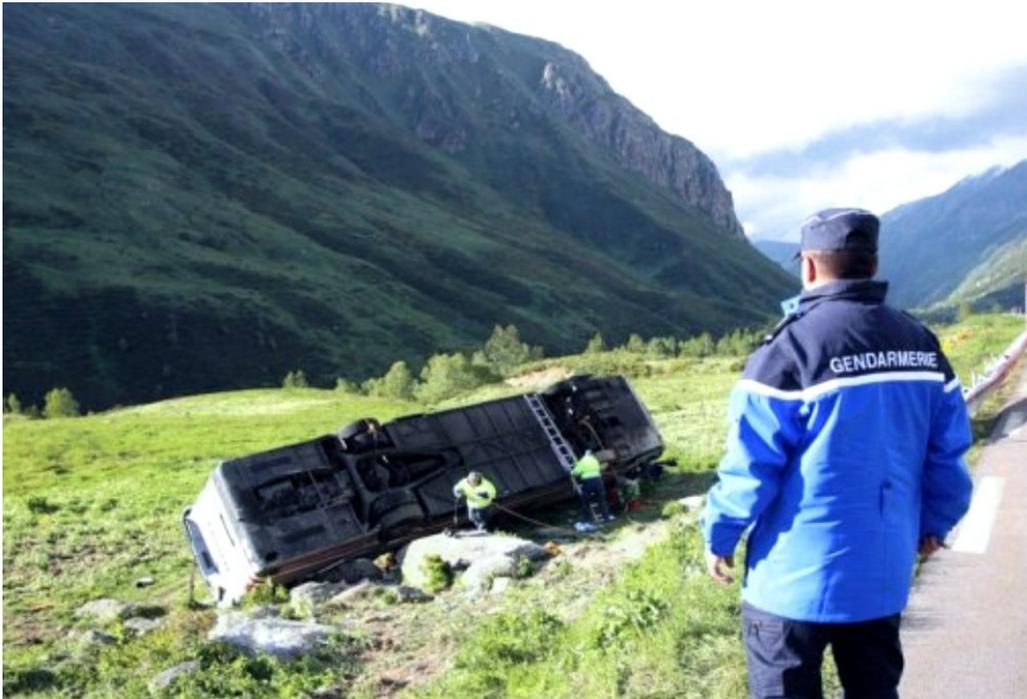
Photographie n°1 : Épave de l'autocar dans la prairie ; le gendarme se tient à l'endroit où l'autocar a quitté la chaussée.

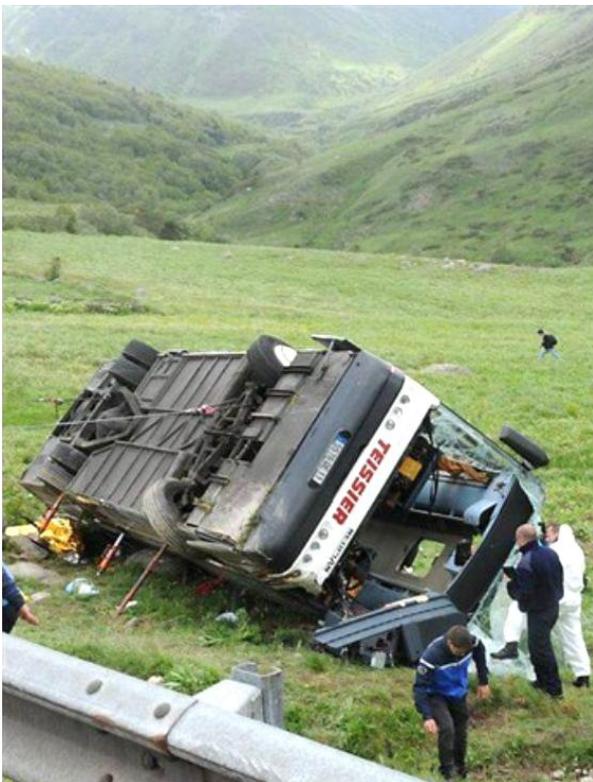
Photographie n°2 : Vue avant de l'autocar ; l'épave repose sur un gros rocher.

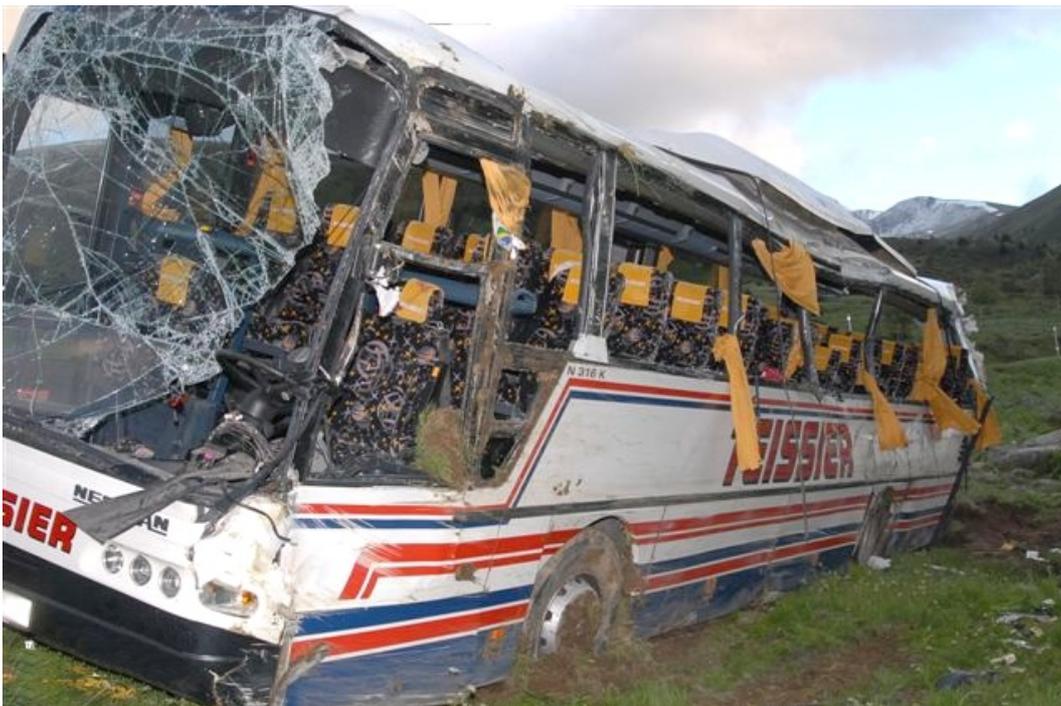
Cette expertise judiciaire a également mis en évidence plusieurs autres chocs qui se sont produits lorsque l'autocar a basculé sur le côté gauche dans le talus puis a heurté les rochers dans la prairie. Il s'agit d'impacts, de frottements et d'enfoncements de tout le côté latéral gauche de la carrosserie ainsi que de déformations des montants latéraux gauches. Ces déformations sont plus prononcées à la hauteur du passage de la roue arrière gauche.

Le niveau de ces déformations permet d'estimer de 30 à 35 km/h la vitesse de l'autocar au moment du choc, lorsqu'il a heurté les rochers en contrebas de la chaussée.

Photographie n°4 : Épave de l'autocar remise sur ses roues ; les parties médianes et arrière du pavillon sont très déformées.
