**BEA-TT**

*Rapport d'enquête technique  
sur le déraillement en ligne  
de deux wagons  
le 9 mars 2011 à Artenay (45)*

Affaire n° BEATT-2011-004

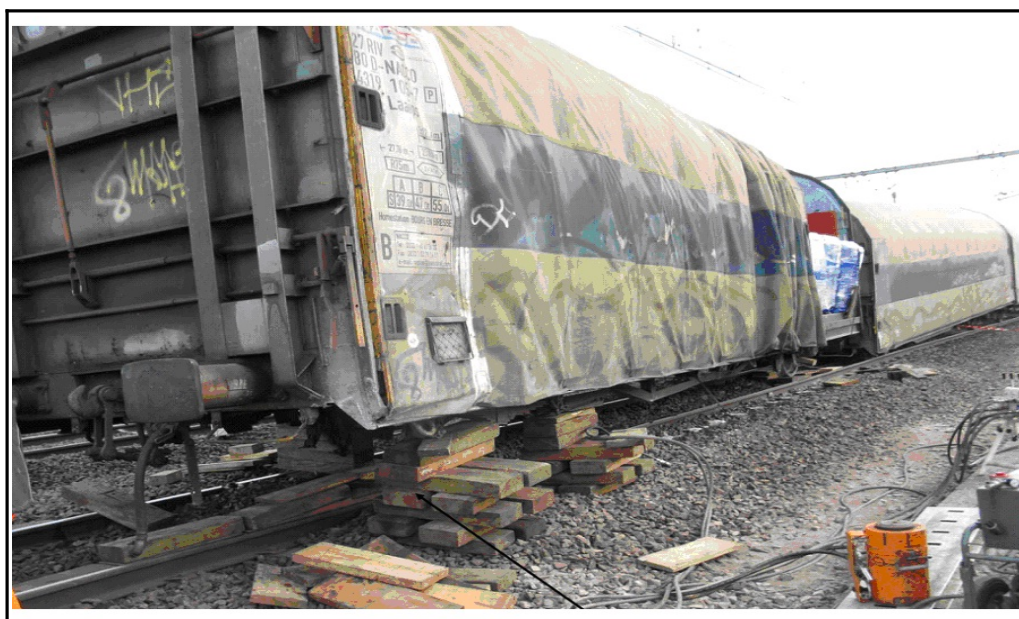
*Figure 1 : Relevage du wagon n° 27 80 431 9105-7, déraillé de trois essieux*

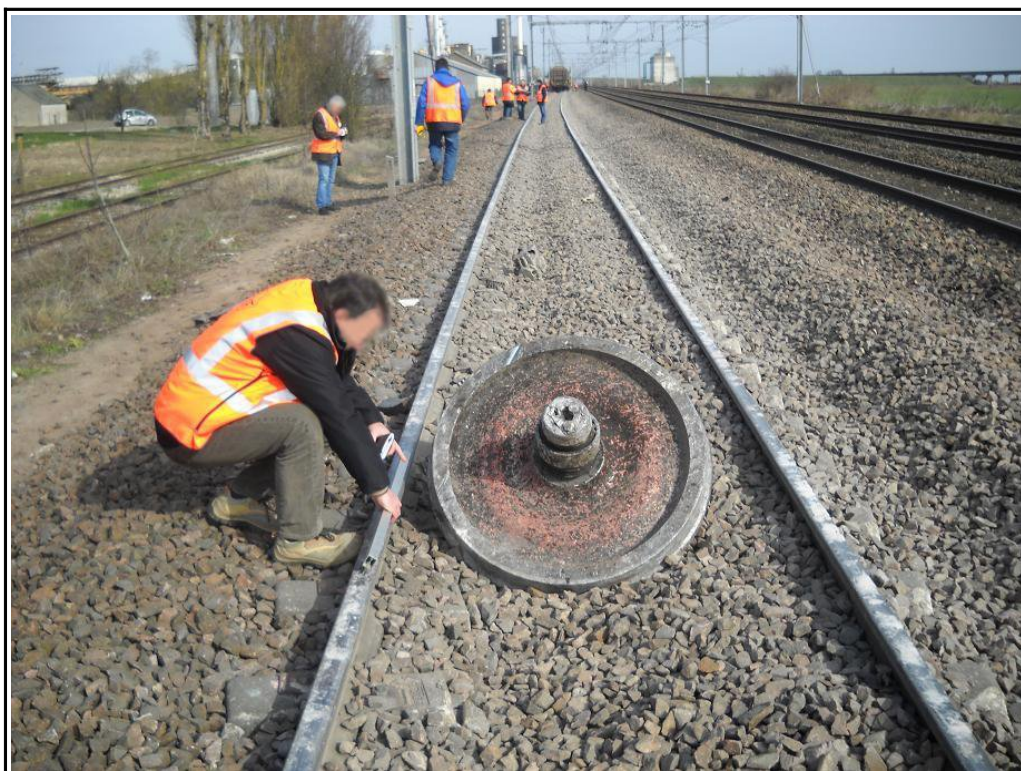
**Figure 2 : Demi-essieu brisé, avec sa roue, resté sur la voie derrière le convoi**

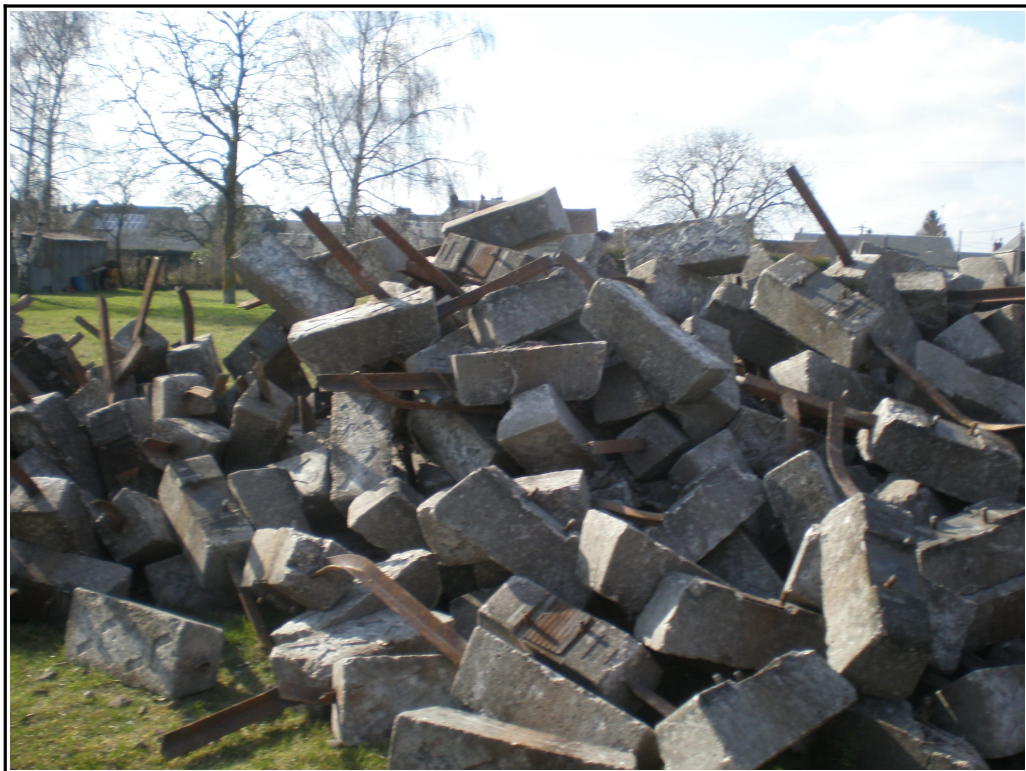
Les dégâts causés à l'infrastructure ferroviaire sont importants. Les traverses de la voie 2 bis sont notamment à remplacer sur 500 m environ, leurs entretoises ayant été brisées ou déformées.

*Figure 4 : Traverses de la voie 2 bis détériorées lors du déraillement*

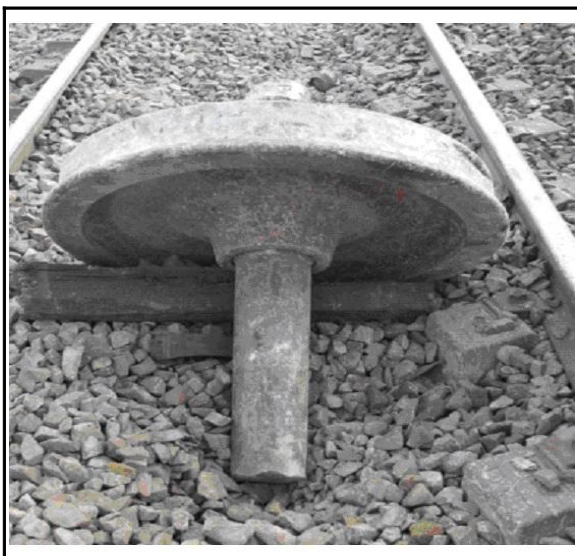
*Figure 11 : Le demi-essieu tombé sur la voie*

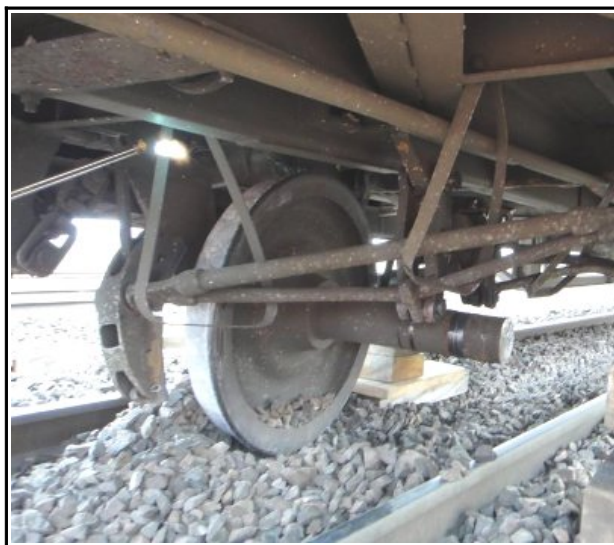
En revanche, le demi-essieu resté en place montre, sur la surface de rupture, des stries caractéristiques d'une fissuration par fatigue.

*Figure 12 : Le demi-essieu resté sous le wagon*

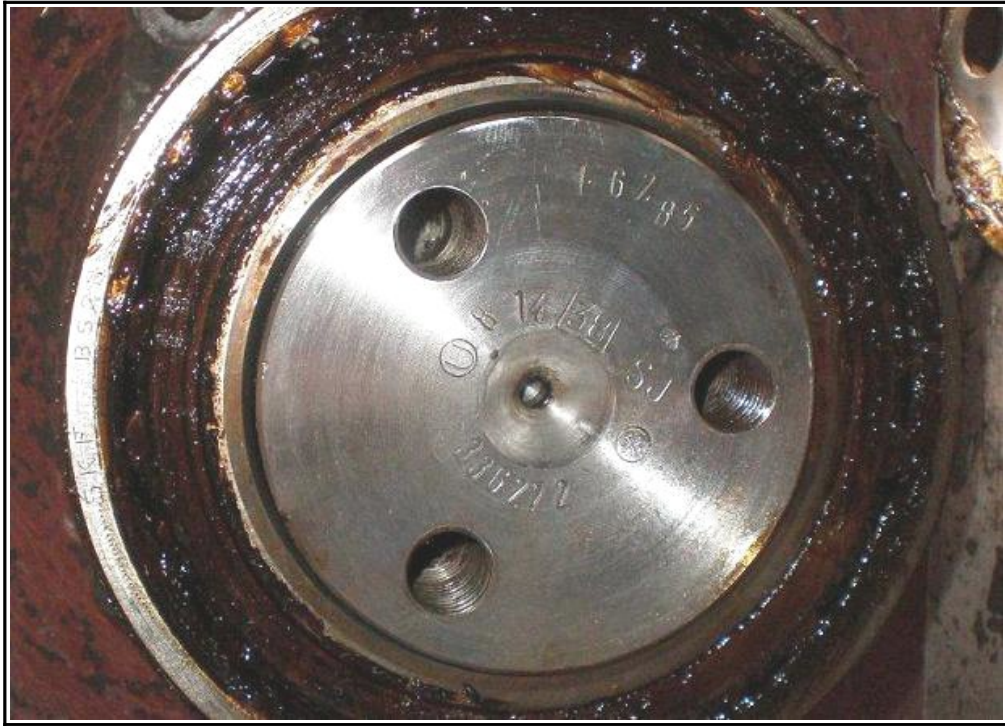
Les inscriptions frappées sur l'extrémité de l'axe permettent de déterminer qu'il a été produit en août 1974 par la Société ASEA-Traction-Company, qu'il est du type 38H homologué par les chemins de fer suédois (SJ) et qu'il porte le numéro individuel 336272.

**Figure 13 : Marquages de l'axe de l'essieu rompu**

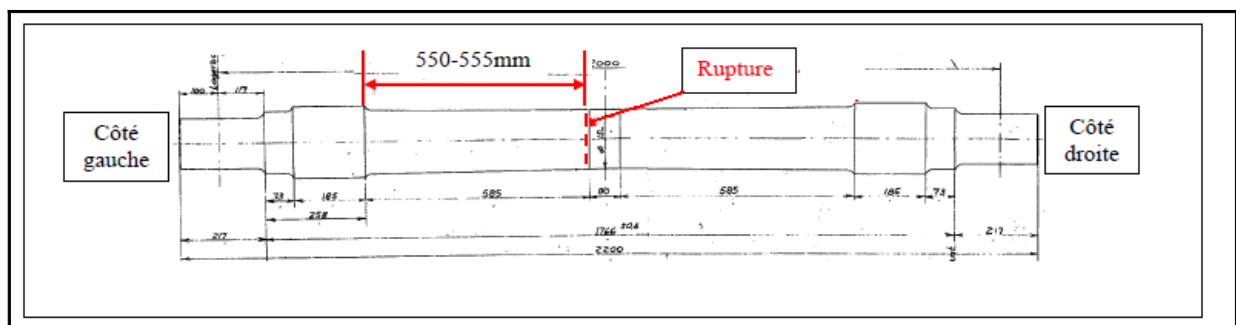
Le plan de rupture se trouve à 75 mm du plan de symétrie transversal de l'essieu, à gauche par rapport au sens de la marche du wagon.

**Figure 14 : Localisation du plan de rupture**

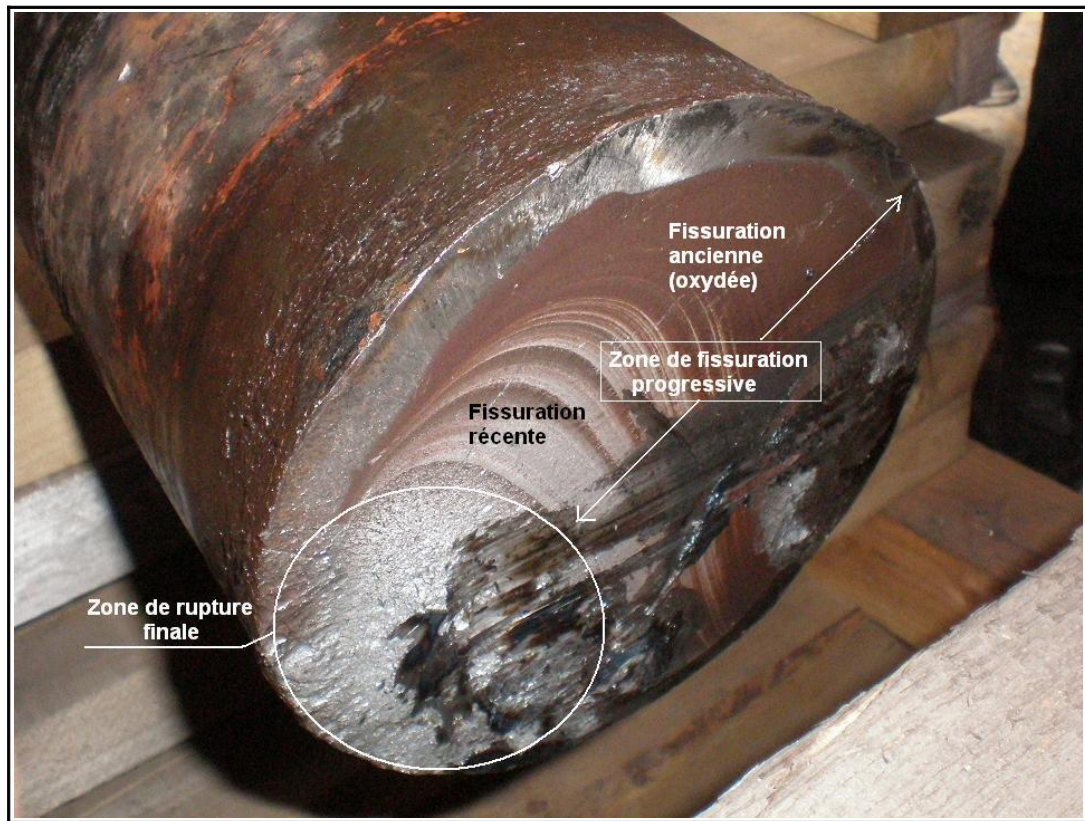
La partie gauche de l'essieu qui a subi de nombreux chocs avec les wagons et le ballast est inexploitable. En revanche, la surface de rupture de la partie droite présente un aspect caractéristique d'une rupture de fatigue avec une zone de fissuration progressive et une zone de rupture finale typique d'une rupture brutale.

**Figure 15 : Faciès de rupture de la partie droite de l'axe**

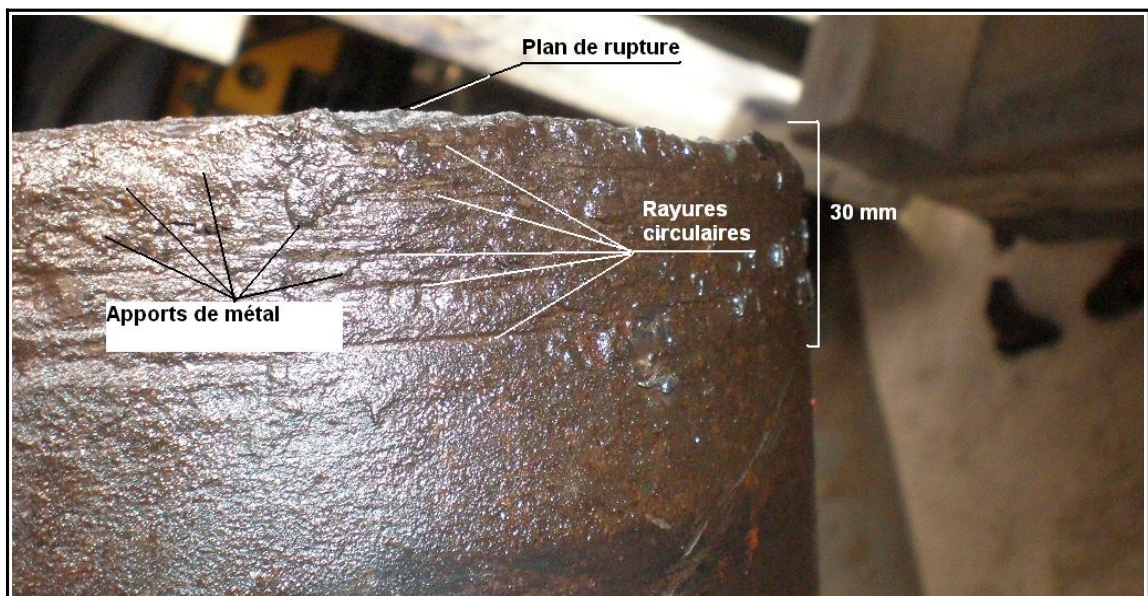
A proximité du plan de rupture, sur une largeur d'environ 30 mm, la surface de l'axe présente un aspect anormal avec des rayures circulaires bien marquées et des apports de métal. L'aspect oxydé de cette zone permet d'estimer que ces défauts sont anciens.

**Figure 16 : Aspect de l'axe à proximité du plan de rupture**

L'axe de l'essieu s'est rompu à la suite d'une fissuration de fatigue amorcée sur des défauts de surface qui se situent dans une zone marquée par des rayures et des apports de métal occasionnés par le frottement prolongé d'un objet métallique non identifié à ce stade.

L'oxydation présente sur cette zone et sur une partie du plan de fissuration montre que l'événement origine de ces dégradations remonte à plusieurs années.

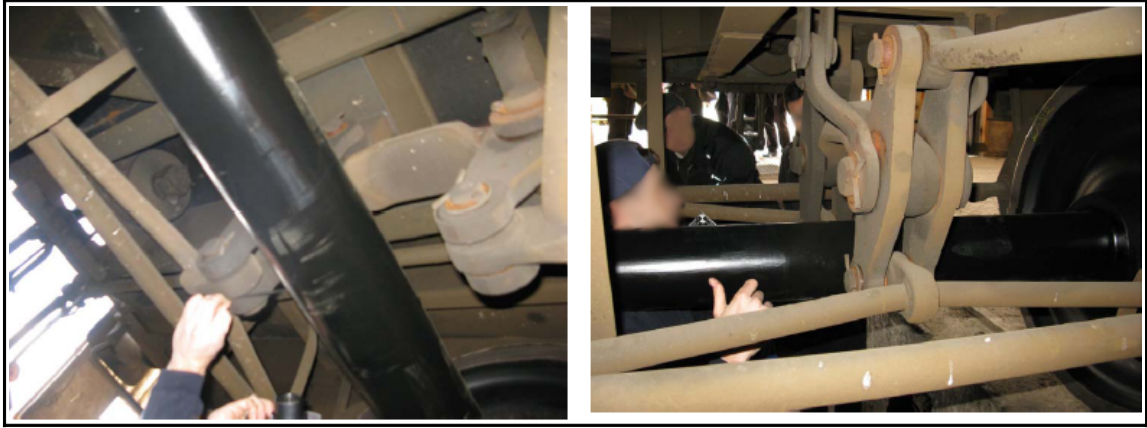
Plusieurs wagons de type Laaips étant présents dans l'atelier de SDHF lorsque l'enquêteur du BEA-TT s'y est rendu le 14 mars 2011, il lui a été possible d'examiner les dispositions relatives de leurs organes sous caisse et de leurs essieux pour déterminer la possibilité d'un contact entre ces pièces susceptible de provoquer des rayures et des apports de métal semblables à ceux observés sur l'axe rompu.

***Figure 17 : Examen de la timonerie d'un wagon Laaips***

Il en ressort que les distances entre les axes des essieux et les organes de timonerie ne permettent pas d'envisager la possibilité d'un tel contact, même dans le cas d'une usure complète des semelles de frein et d'un débattement extrême de la suspension. En outre, il faut noter que la timonerie se trouve dans le plan de symétrie du wagon, alors que les défauts de surface de l'axe rompu sont décalés de 75 mm par rapport à ce plan.

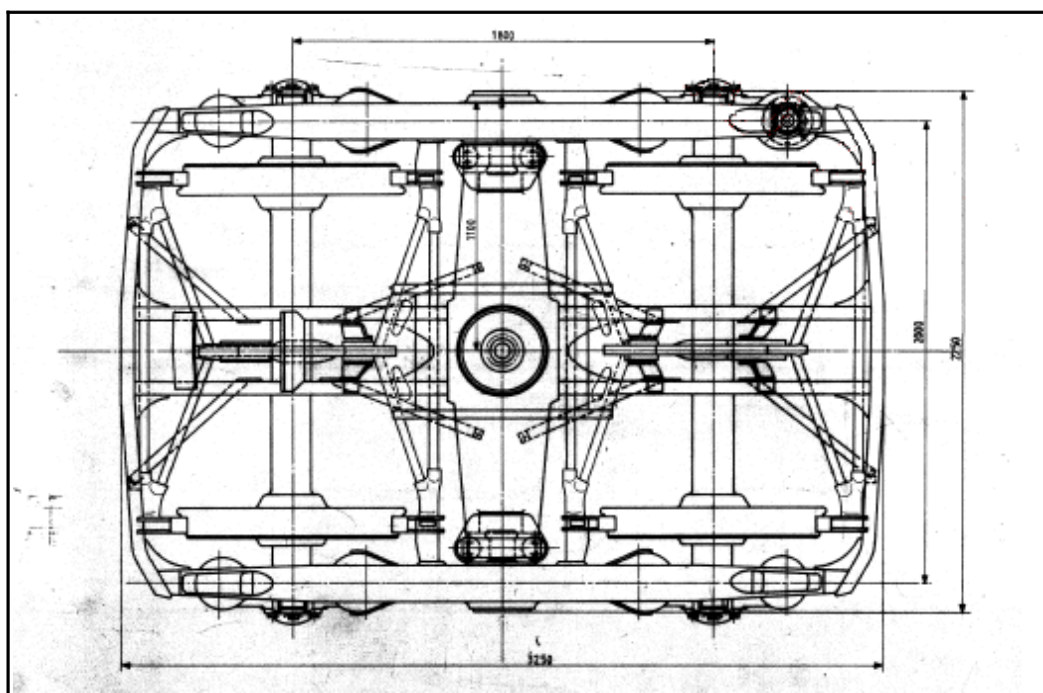
Les bogies du wagon Remms, où l'essieu en cause a été monté de septembre 2000 à février 2002, sont du type Y25 Cstm. Ces bogies sont très répandus ; leur timonerie est symétrique et placée dans l'axe longitudinal ainsi que le montre la figure 19 ci-dessous.

Comme les défauts observés sur l'axe qui a rompu sont décalés de 75 mm environ par rapport à son plan de symétrie, il est peu probable qu'un contact accidentel avec cette timonerie en soit à l'origine.

**Figure 19 : Plan du bogie du wagon Remms**

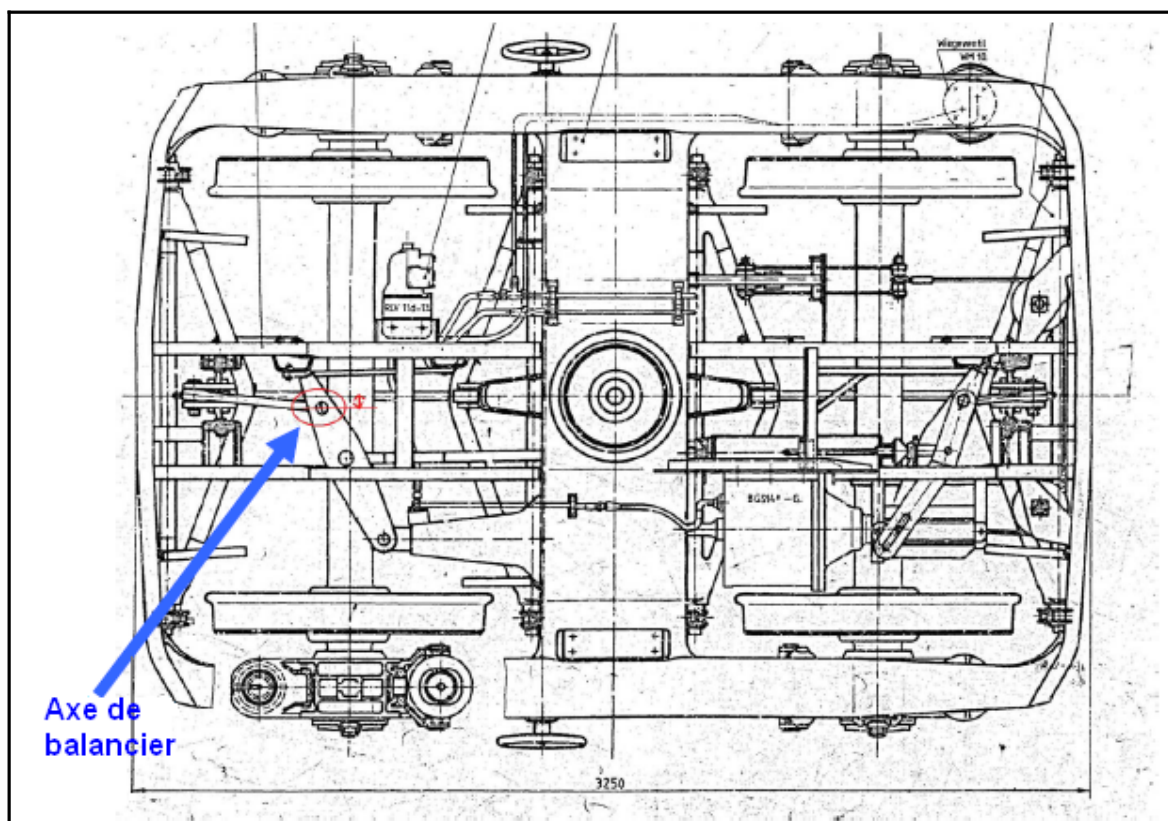
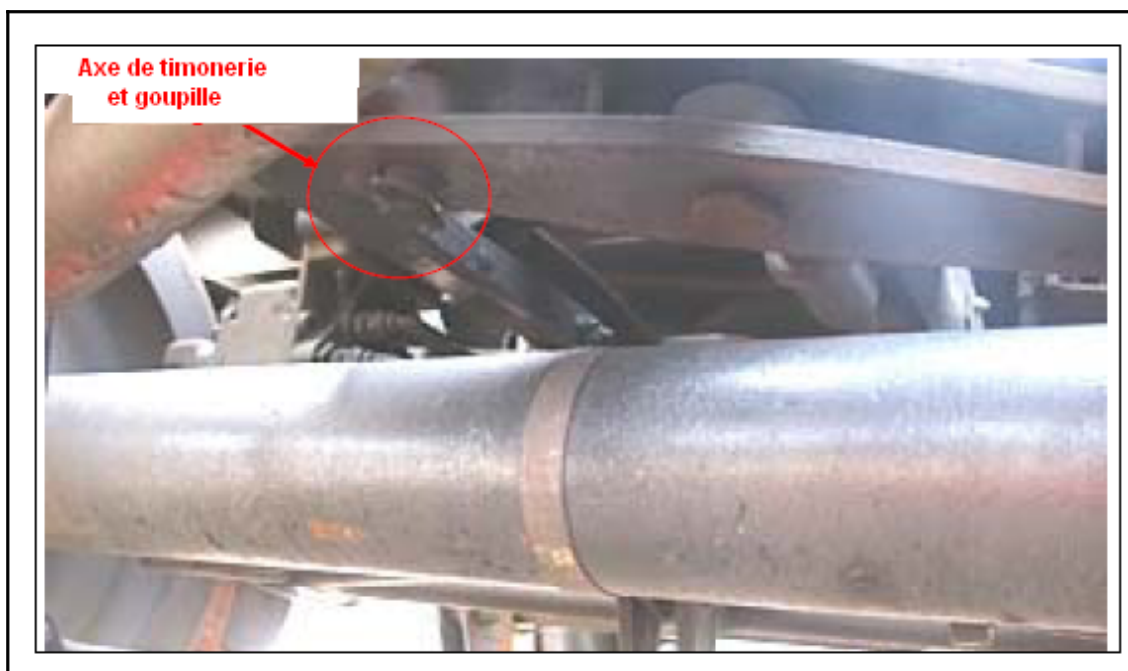
Les bogies des wagons porte-conteneurs Sdgms, où l'essieu en cause se trouvait avant août 2000 et de février à octobre 2002, sont plus complexes. Comme le montre le dessin ci-après, leur timonerie comporte des éléments asymétriques, notamment un balancier horizontal dont un axe d'articulation est proche de la zone des détériorations de l'essieu.

Accidentellement, suite à un choc, une surcharge, un déraillement ou un désemparement, cet axe ou sa goupille a pu venir en contact avec le corps de l'essieu et provoquer les rayures et apports de métal qui ont été constatés.

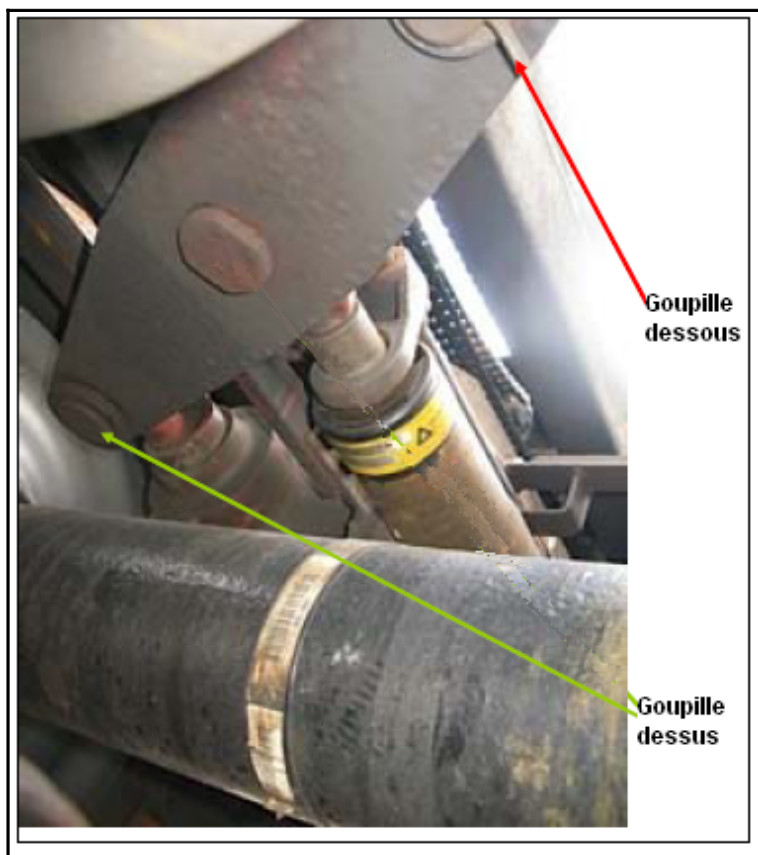
De plus, sur des wagons de ce type, on observe que les axes d'articulation des balanciers sont positionnés tantôt avec leur goupille en bas, ce qui les rapproche de l'essieu et augmente les risques de rayure de celui-ci, tantôt avec leur goupille en haut, ce qui n'est pas sans inconvénient, car la perte de la goupille provoque la chute de l'axe concerné.

*Figure 22 : Positionnement des goupilles*

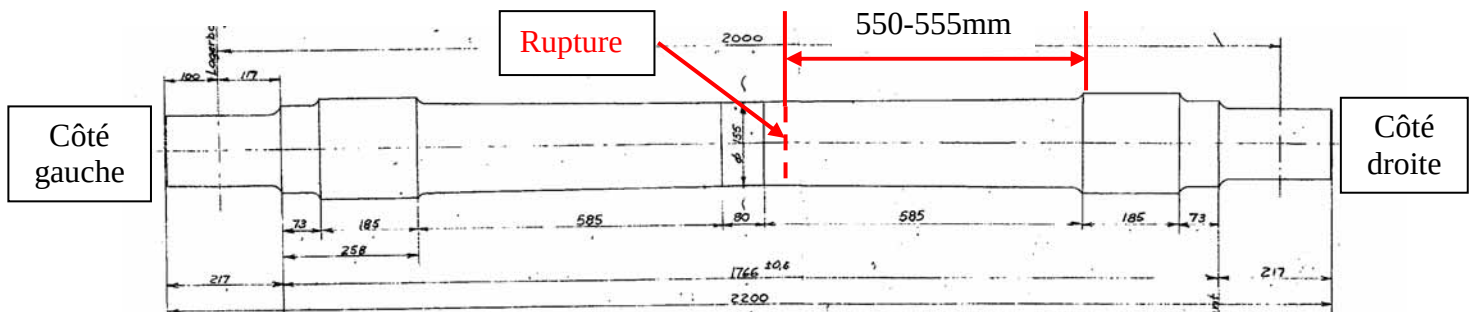
Schéma 1 : localisation de la rupture.

L'essieu présente une rupture dans le corps de l'axe à environ 550mm de la portée de calage dans la partie tronconique côté droit (schéma 1 et annexe 2, photo 1).

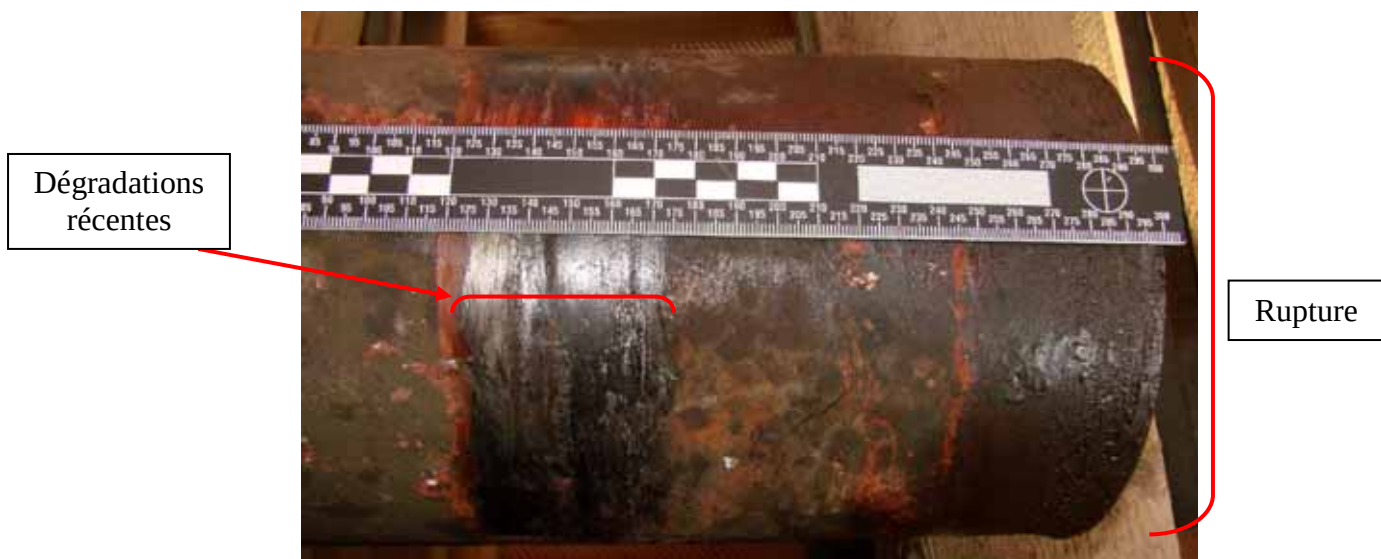
L'examen visuel de la partie gauche de l'essieu présente à sa surface de nombreuses dégradations récentes (brillantes) consécutives au déraillement (photo 1).

Photo 1 : dégradation sur le corps de l'essieu côté gauche de la rupture.

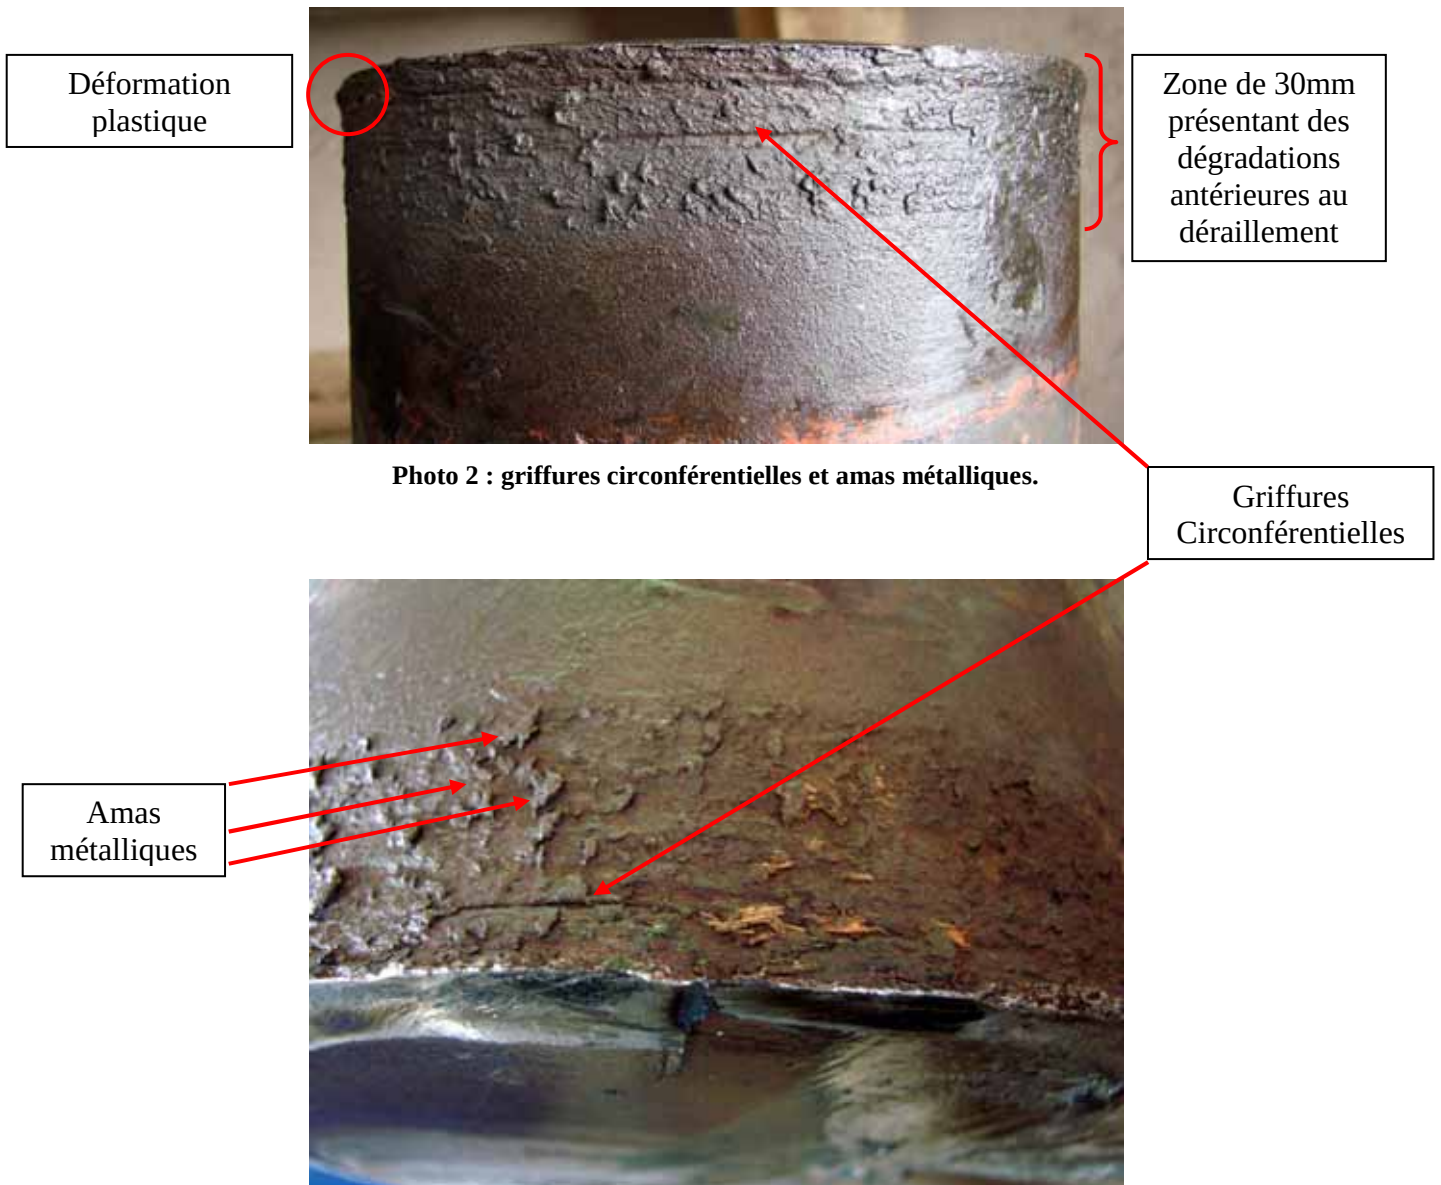
Aux abords de la rupture, on observe des griffures circonférentielles visibles sur 360° avec la présence d'amas métalliques sur environ 30mm de large (photos 2 et 3).

L'état d'oxydation de la zone dégradée (photo 2) démontre son antériorité au déraillement.

Les amas métalliques sont adhérents à la surface de l'essieu (impossibilité de les détacher à la main).

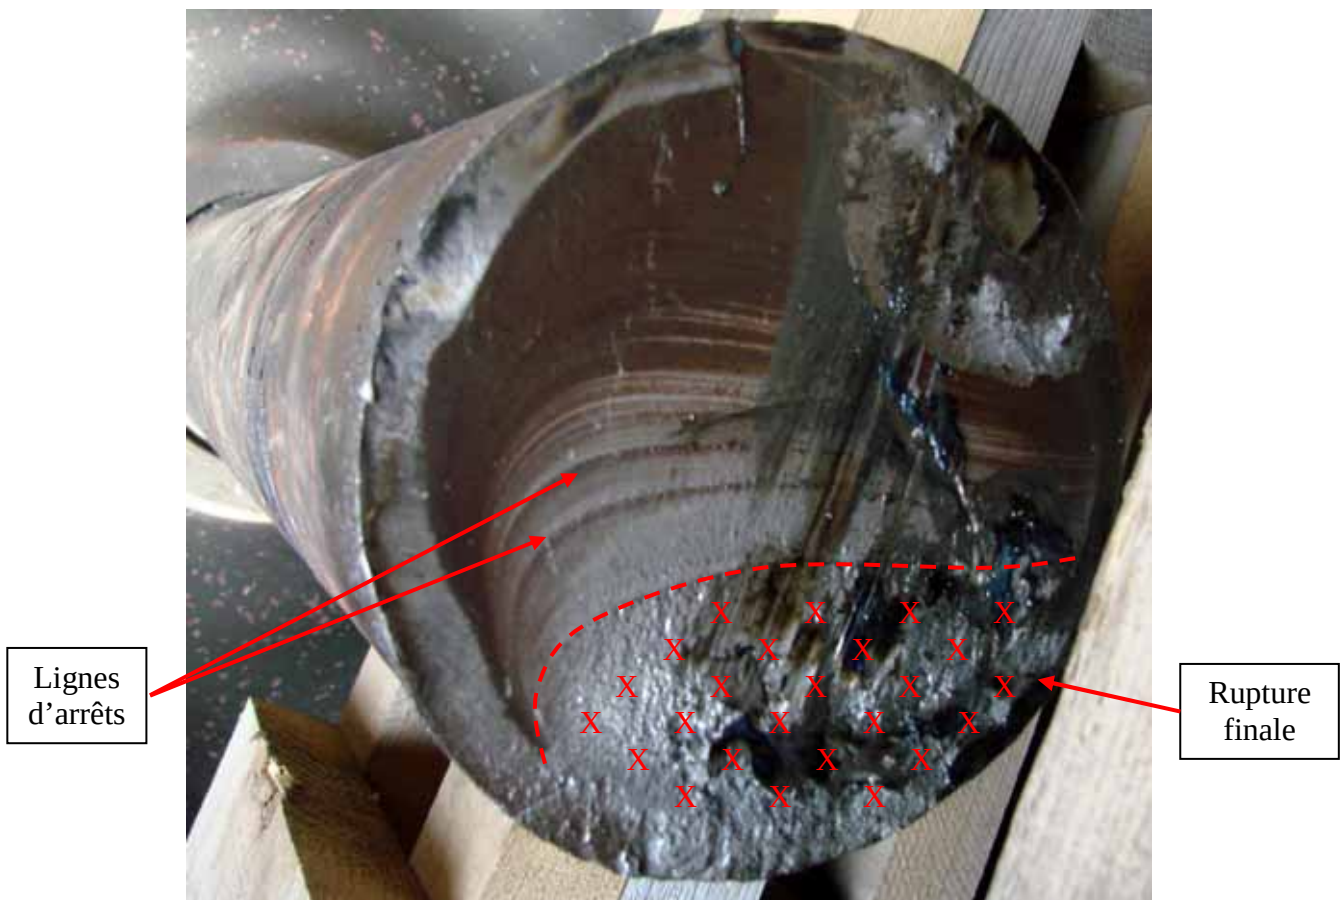
Le faciès de rupture présente deux zones distinctes : une zone de fissuration progressive dite de fatigue avec des lignes d'arrêts, et une zone de rupture brutale dite de rupture finale (photo 4). La zone de fissuration occupe environ 75% de la rupture.

**Photo 4 : faciès de rupture.**

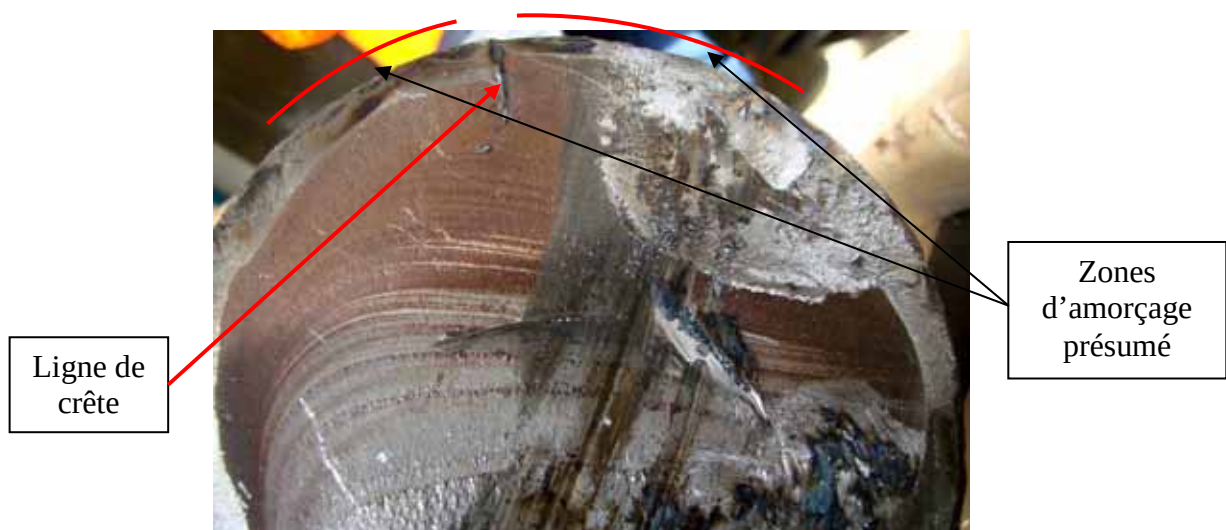
La zone de fissuration est caractéristique d'une fissuration progressive sous un chargement de flexion rotative sous faible niveau de chargement avec effet de concentration de contrainte moyen. La présence d'une zone oxydée et d'une zone brillante est la preuve d'une propagation en deux étapes, une plus ancienne ayant eu le temps de s'oxyder et une plus récente et rapide (brillante).

**Photo 5 : zones d'amorçage.**

La zone périphérique de la rupture comprenant la zone d'amorçage est totalement matée.

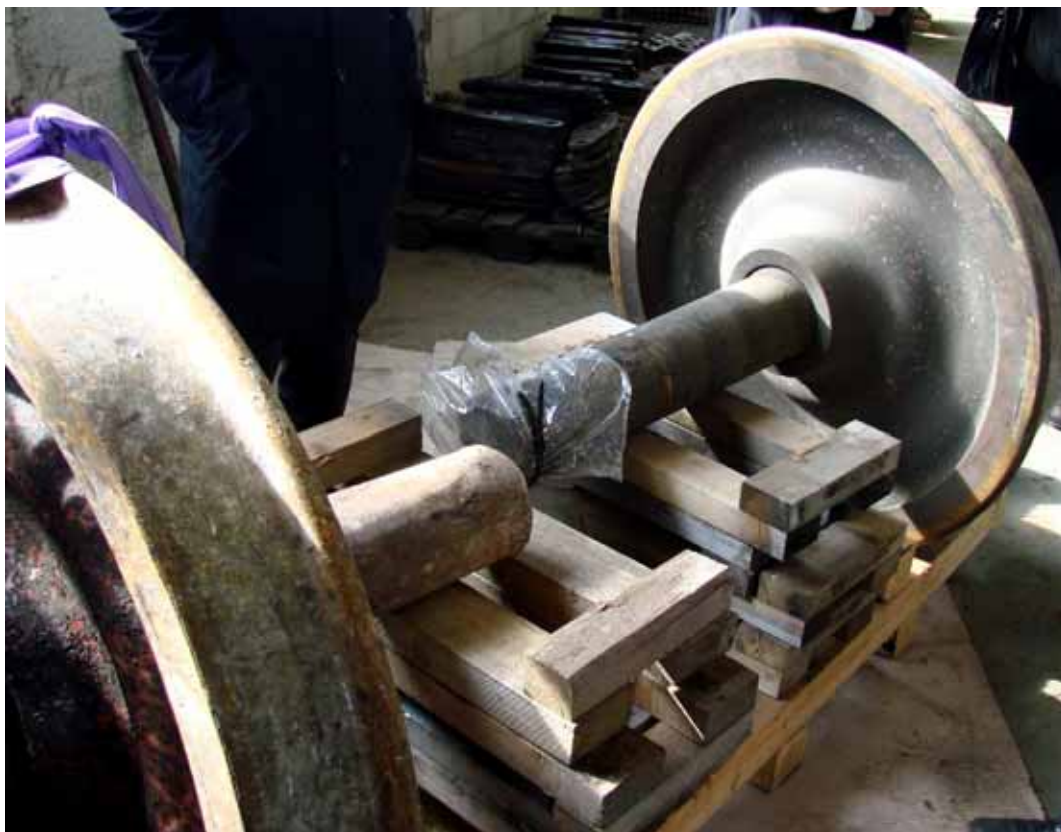
**Photo 1 : vue générale de la rupture de l'essieu.**

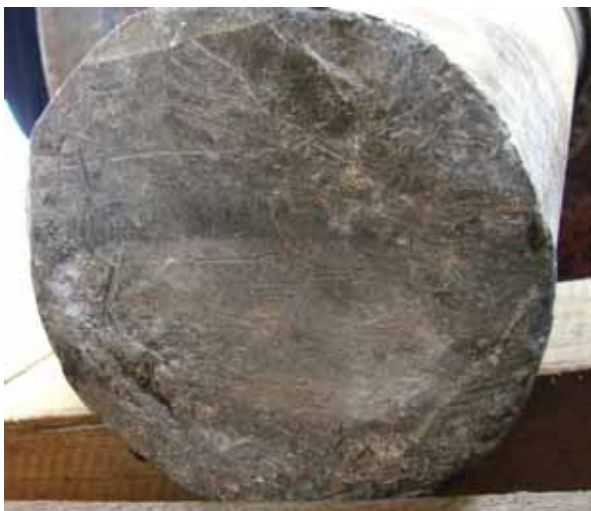
La partie de l'essieu côté droit ayant subi de fortes dégradations provenant du choc avec les wagons suivants et le ballast, n'est pas exploitable pour les examens visuels et fractographique (annexe 3, photos 1 et 2).

**Photo 1 : vue de la rupture de l'essieu côté droit.**

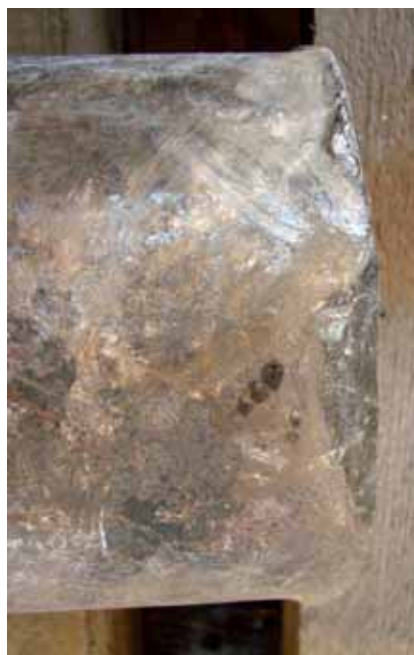
**Photo 2 : vue du corps aux abords de la rupture de l'essieu côté droit.**
