**BEA-TT**

*Rapport d'enquête technique  
sur la collision entre  
une rame du tramway d'Orléans  
et un autocar  
survenue le 25 juin 2011  
à Fleury-les-Aubrais (45)*

*décembre 2012*

Affaire n° BEATT-2011-008

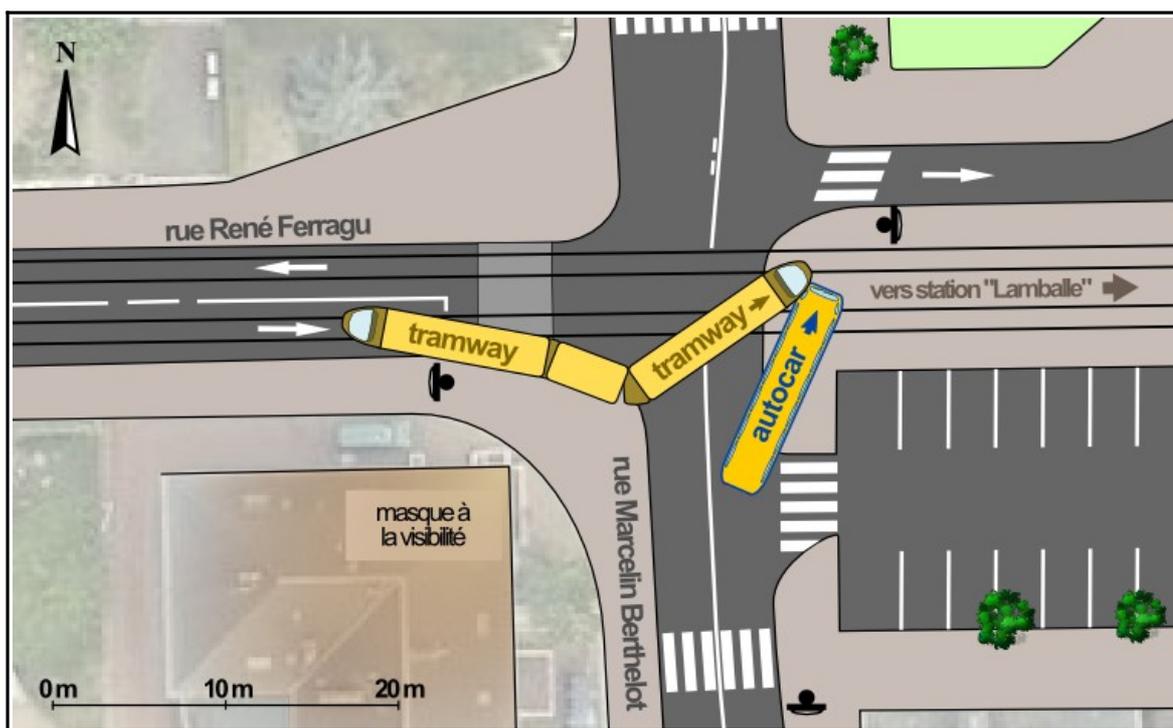
Le graphique ci-dessous visualise les positions de la rame de tramway et de l'autocar après l'accident.

Fig. 8 : Position des véhicules après l'accident

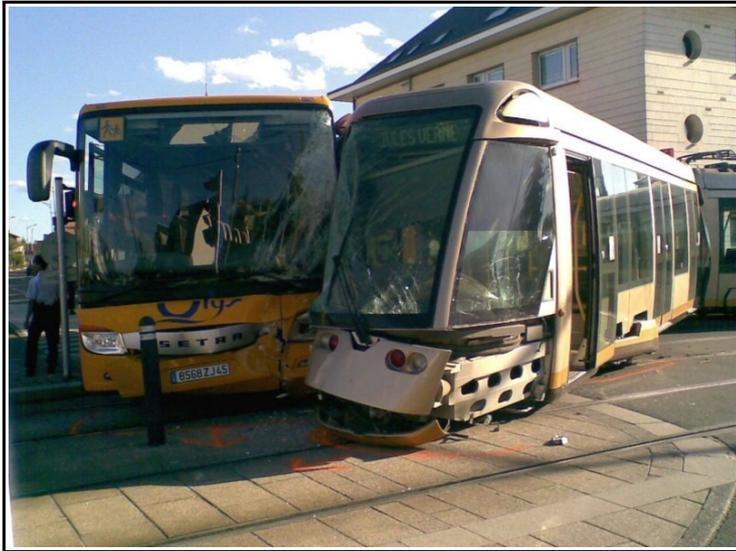
- le châssis de sa caisse motrice M2, son carénage, les vitrages de sa cabine de conduite ainsi qu'une partie de ses aménagements intérieurs ont été détériorés ;
- l'articulation entre sa caisse centrale et la caisse M2 a rompu et le soufflet d'intercirculation en a été désolidarisé. Celle reliant la caisse centrale à la caisse M1 a été endommagée ;
- le bogie moteur M2 a été détérioré ;
- quelques équipements embarqués et quelques câblages ont été détruits.

*Fig. 9 : Dégâts subis par la rame de tramway accidentée*

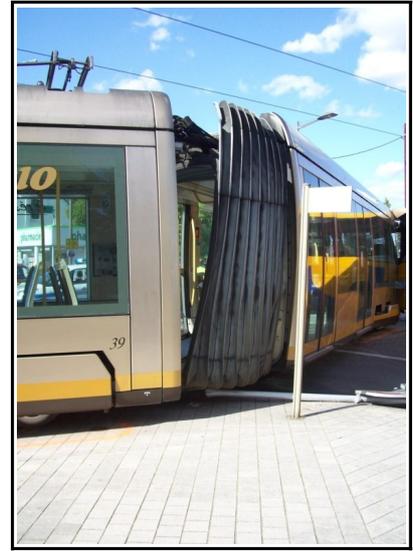
*Fig. 10 : Articulation et soufflet d'intercirculation endommagés*

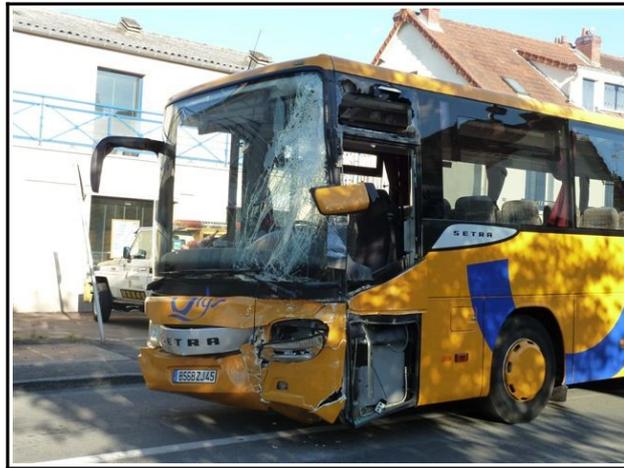
Lors de l'accident, l'avant de cet autocar a été poussé sur environ cinq mètres. Les dégâts ont été circonscrits au côté gauche de sa cabine de conduite : le châssis et la carrosserie ont été endommagés, l'essieu a été détérioré, le pare-brise et la vitre latérale ont été brisés.

*Fig. 11 : Dégâts subis par l'autocar*

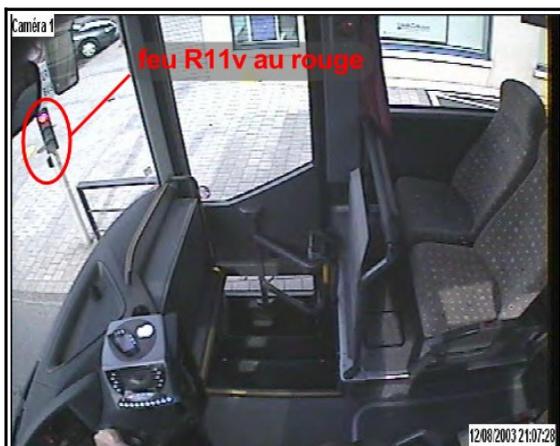
L'examen de l'enregistrement effectué par cette caméra le jour de l'accident fait ressortir que le conducteur de l'autocar, à l'approche de l'intersection entre les rues René-Ferragu et Marcelin-Berthelot, s'est arrêté devant le feu de signalisation au rouge, puis a redémarré lorsque ce feu est passé au vert. Le choc s'est produit 7 secondes après.

Fig. 12 : Feu de signalisation R11v au rouge filmé juste avant l'accident depuis l'autocar arrêté rue Marcelin-Berthelot

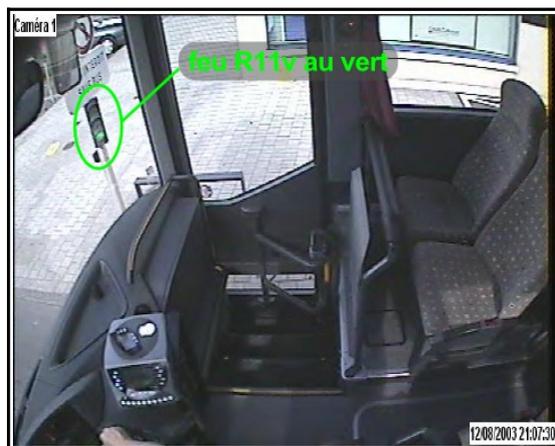
Fig. 13 : Feu de signalisation R11v au vert filmé 2 secondes plus tard, l'autocar ayant redémarré

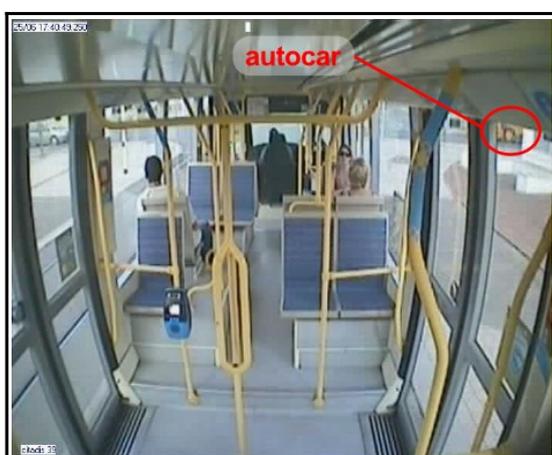
Fig. 16 : Vue prise depuis la rame 2,25 s avant le choc

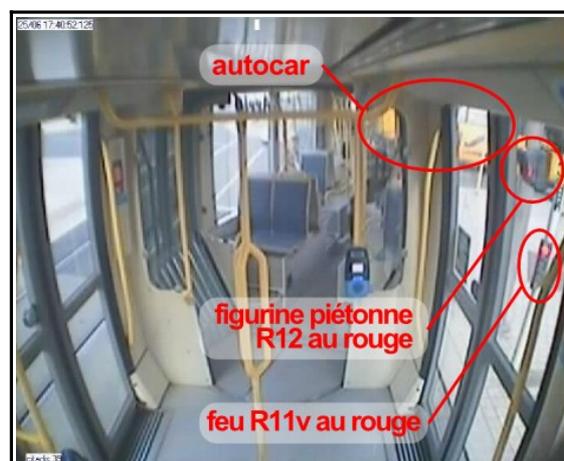
Fig. 17 : Vue prise depuis la rame 0,625 s après le choc

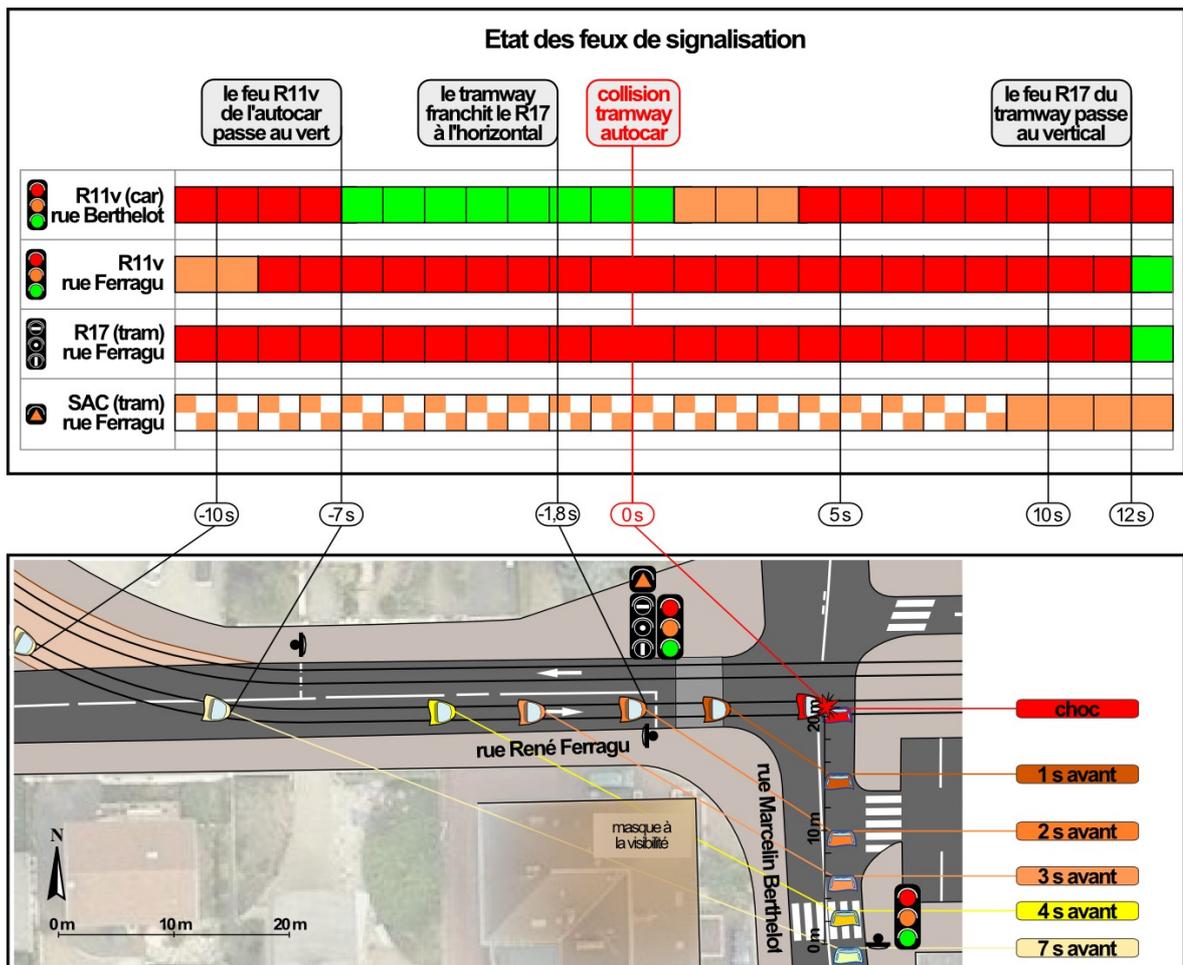
Fig. 23 : Reconstitution de l'état des feux de signalisation avant et après l'accident

- la bonne prise en compte de la rame par le contrôleur de carrefour a été perturbée par une détection fictive ou un défaut fugitif sur l'une des boucles de détection. Ce scénario ne peut pas être exclu. Les constatations et les vérifications effectuées postérieurement à l'accident n'ont cependant pas mis en évidence un tel dysfonctionnement.

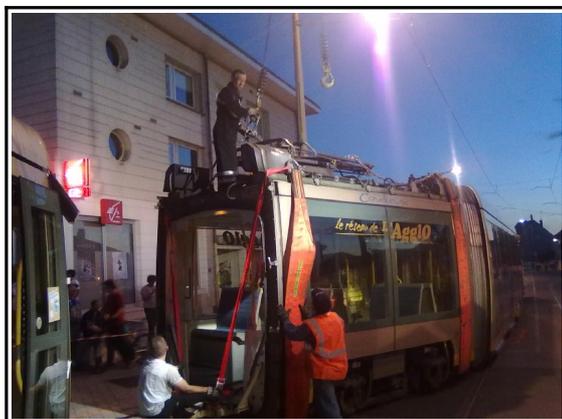
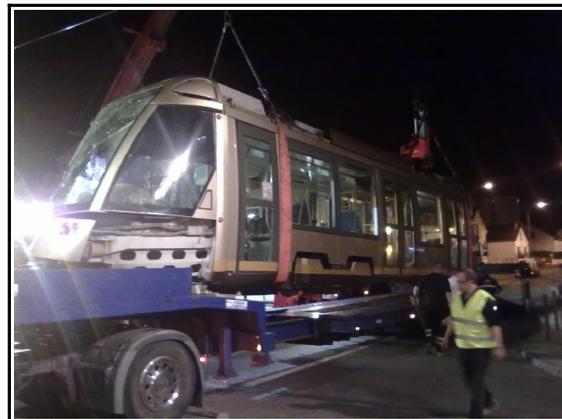
L'autocar accidenté a été rapatrié dans un garage et ses voyageurs ont été transférés dans un autre autocar. La rame 39 a été transbordée sur un véhicule porte-chars à l'aide de deux grues et conduite au centre de maintenance de la société exploitante. La vérification de l'état des installations et le passage d'une rame test ont pris fin le 26 juin 2006 à 2h00.

Fig. 32 : Opérations de relevage de la rame 39
