BEA-TT

*Rapport d'enquête technique
sur la collision entre deux poids lourds
et trois véhicules légers
survenue le 14 septembre 2011
sur l'autoroute A9 à Loupian (34)*

septembre 2013

Affaire n° BEATT-2011-010

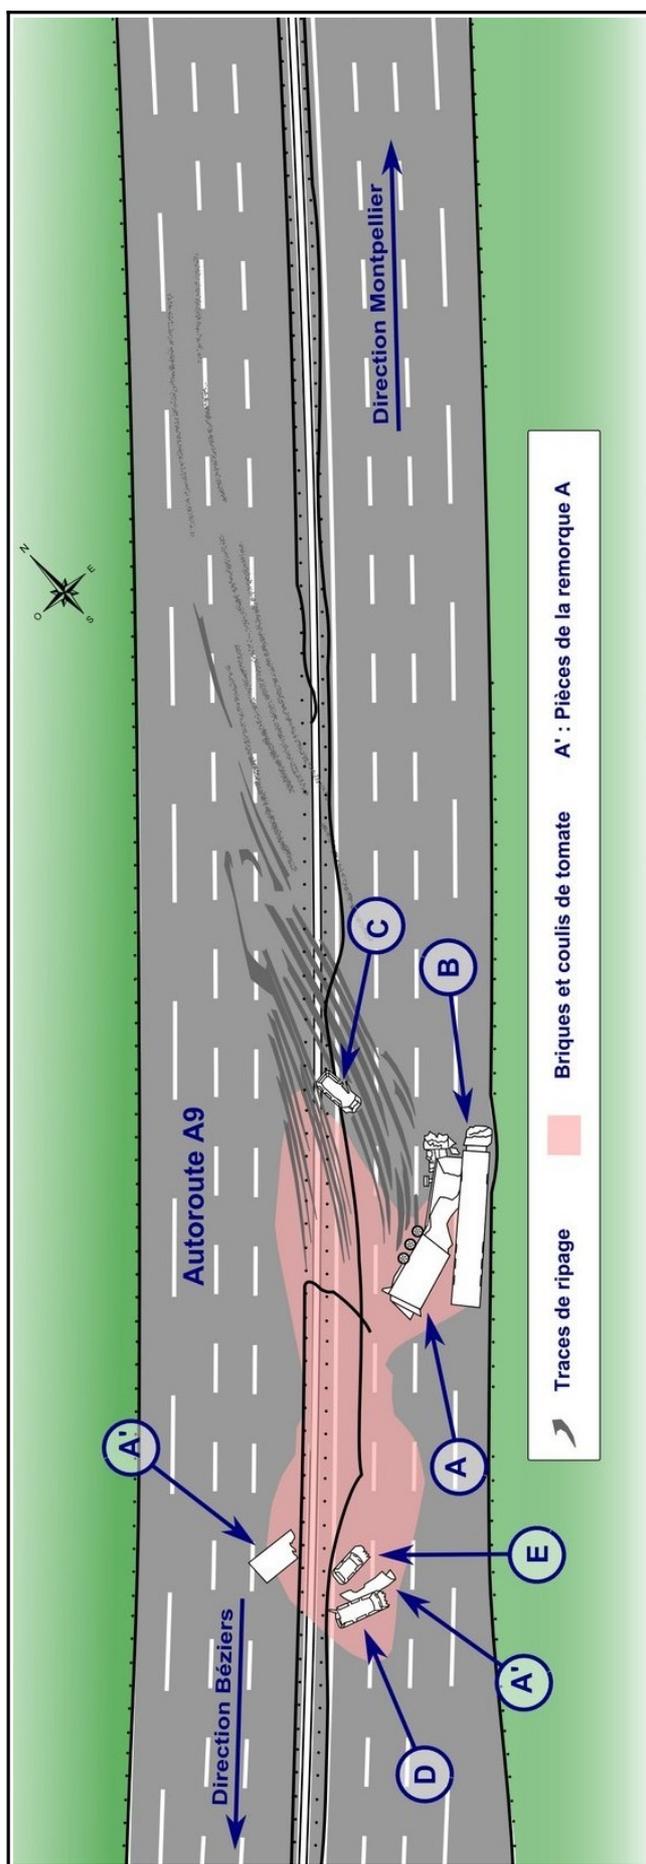
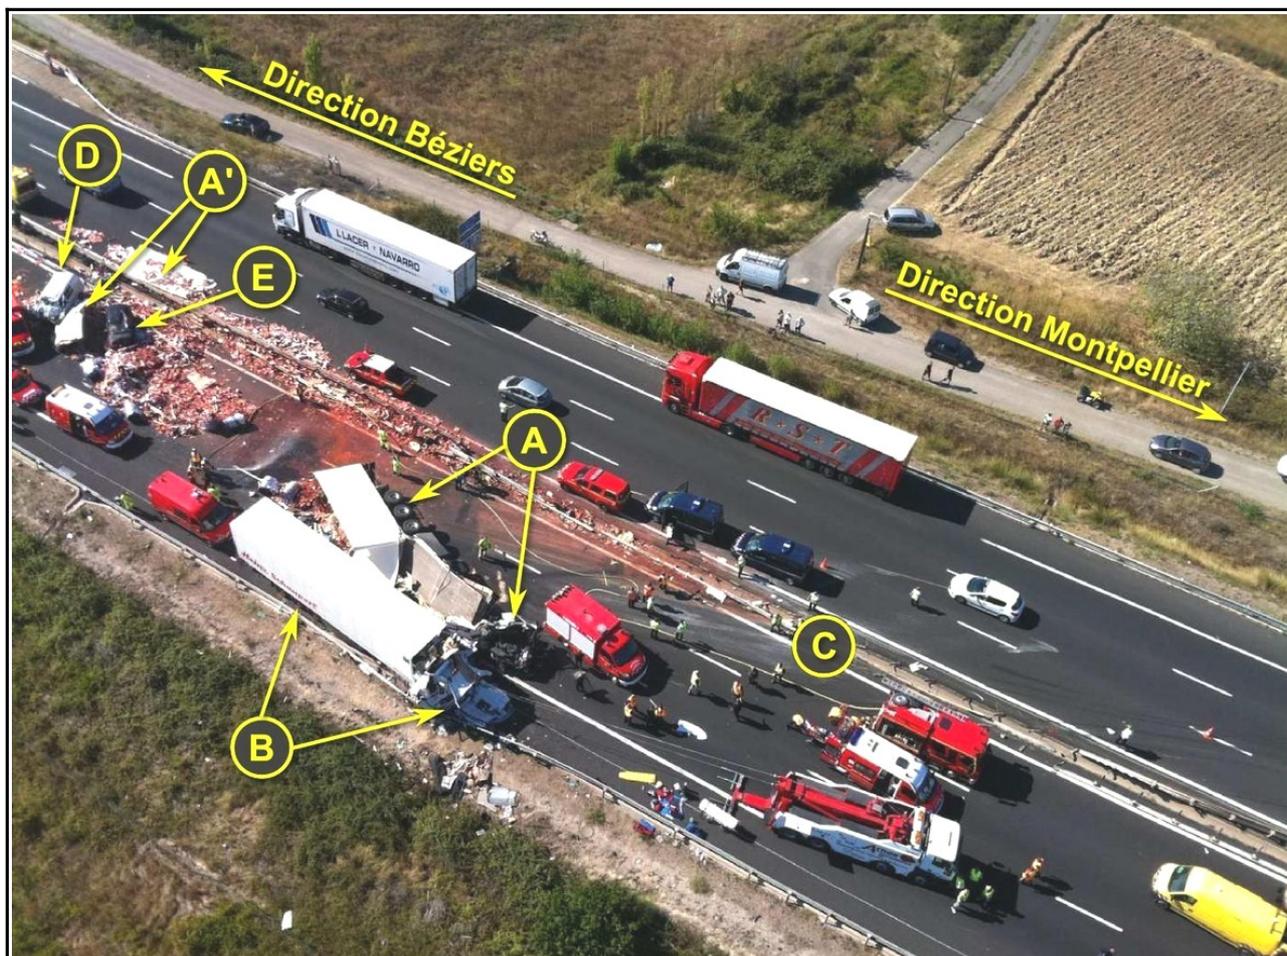
Figure 2 : État des lieux après l'accident

Figure 3 : Vue aérienne des lieux après l'accident
(Le véhicule (C) était déjà enlevé lorsque la photo a été prise)

Les figures 2 et 3 visualisent l'état des lieux après l'accident.

L'ensemble routier (A) qui roulait en direction de Béziers a traversé le terre-plein central en arrachant ou en couchant les glissières de sécurité, puis a percuté l'ensemble (B) qui circulait dans la direction opposée et l'a repoussé sur la bande d'arrêt d'urgence. La semi-remorque de (A) s'est couchée sur le flanc et a pivoté pour venir s'immobiliser le long de la semi-remorque de l'ensemble routier (B).

Des traces de ripage de pneumatiques sont visibles depuis la voie de droite de la chaussée dédiée au sens de circulation Montpellier – Béziers sur laquelle circulait l'ensemble (A), jusqu'à la zone d'impact avec le poids lourd (B).

Des morceaux détachés de la caisse de la semi-remorque de l'ensemble routier (A) sont disséminés sur environ 30 mètres sur la chaussée du sens de circulation Béziers – Montpellier, entre le poids lourd (B) et les véhicules (D) et (E).

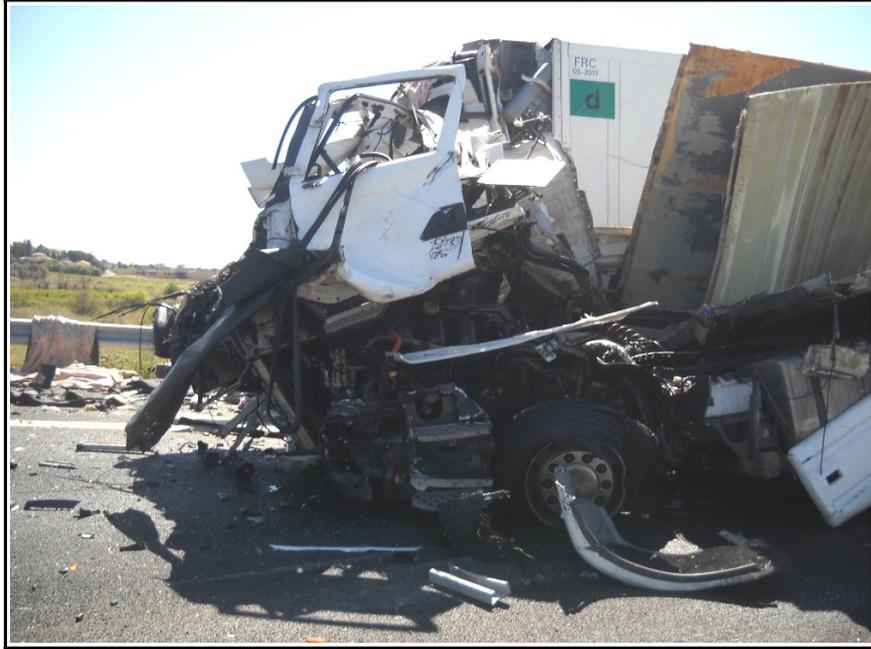
Figure 5 : Vue de la cabine de l'ensemble routier (A)

Lors du choc, la toiture de la cabine du tracteur concerné a été arrachée et l'avant de ce véhicule a été totalement enfoncé. La semi-remorque qu'il tractait a pivoté pour venir heurter latéralement celle de l'ensemble routier (B). Dans ce mouvement, le tracteur de l'ensemble (A) s'est redressé sur ses roues, le groupe frigorifique a été arraché et le chargement, constitué principalement de briques de coulis de tomate, s'est répandu sur la chaussée et le terre-plein central.

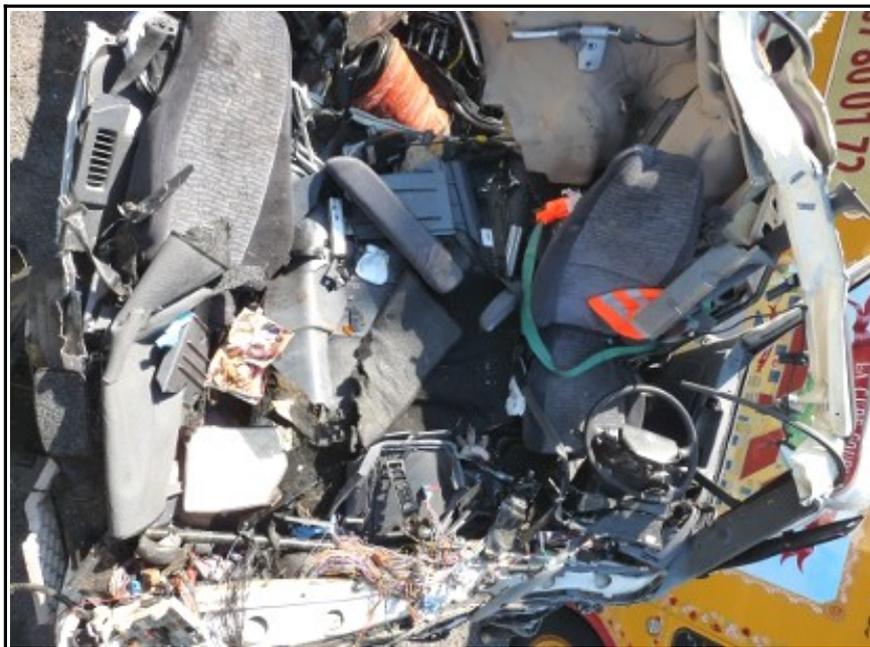
Figure 7 : Vue de dessus de l'intérieur de la cabine du tracteur de l'ensemble routier (A)

Sous la violence du choc, les organes situés à l'avant du tracteur précité, l'intérieur de la cabine et, notamment, le tableau de bord ont subi d'importants dégâts. De ce fait, le kilométrage de ce véhicule n'était plus lisible. De même, les enregistrements du chronotachygraphe n'étaient pas exploitables.

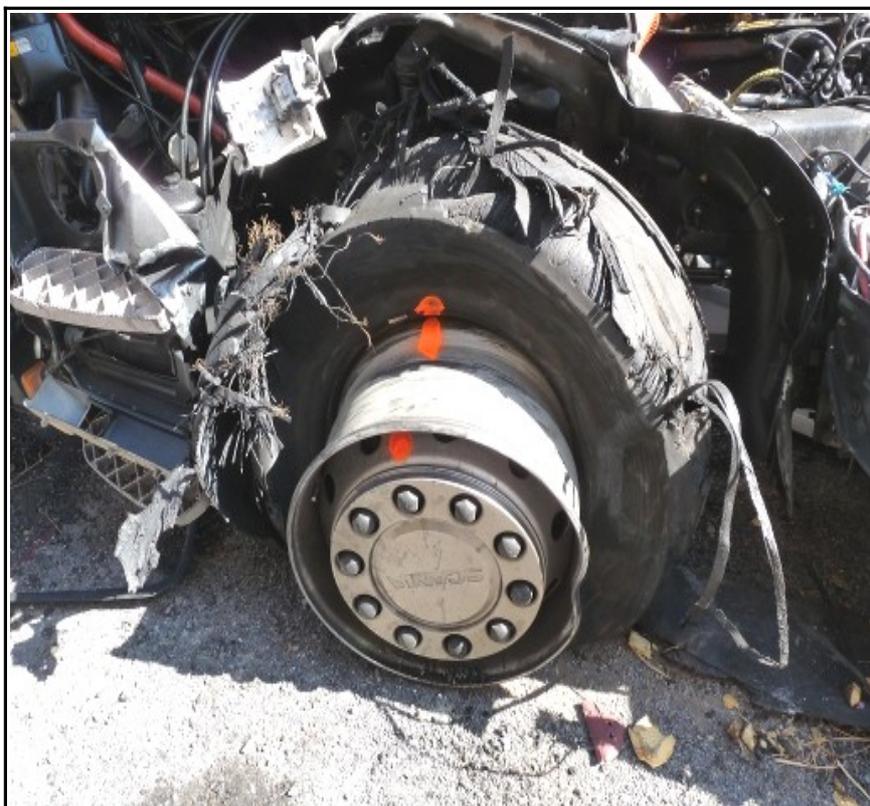
Figure 8 : Vue de la roue avant gauche du tracteur de l'ensemble routier (A)

La bande de roulement du pneumatique de la roue avant gauche du tracteur considéré est totalement arrachée. Le pneumatique avant droit de ce véhicule a, pour sa part, été fendu lors du choc. Il est également dégonflé.

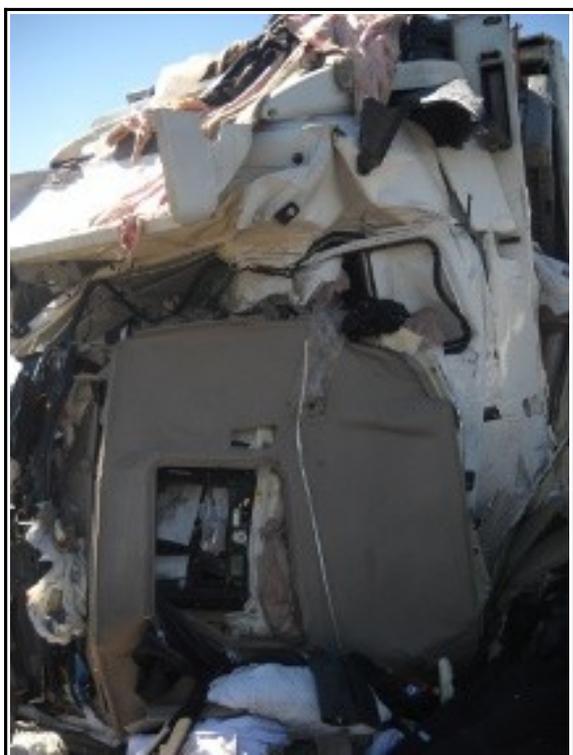
Figure 9 : Vue de la toiture de la cabine de l'ensemble routier (A) encastrée dans le tracteur de l'ensemble (B)

La cabine du tracteur considéré a été percutée dans sa partie avant gauche par le toit de celle du tracteur de l'ensemble routier (A) qui était couché sur son flanc droit. L'ensemble de la façade avant du tracteur de l'ensemble (B) a ainsi été fortement comprimé.

De ce fait, le kilométrage de ce véhicule n'était pas lisible et les enregistrements du chronotachygraphe dont il était doté, se sont révélés inexploitable.

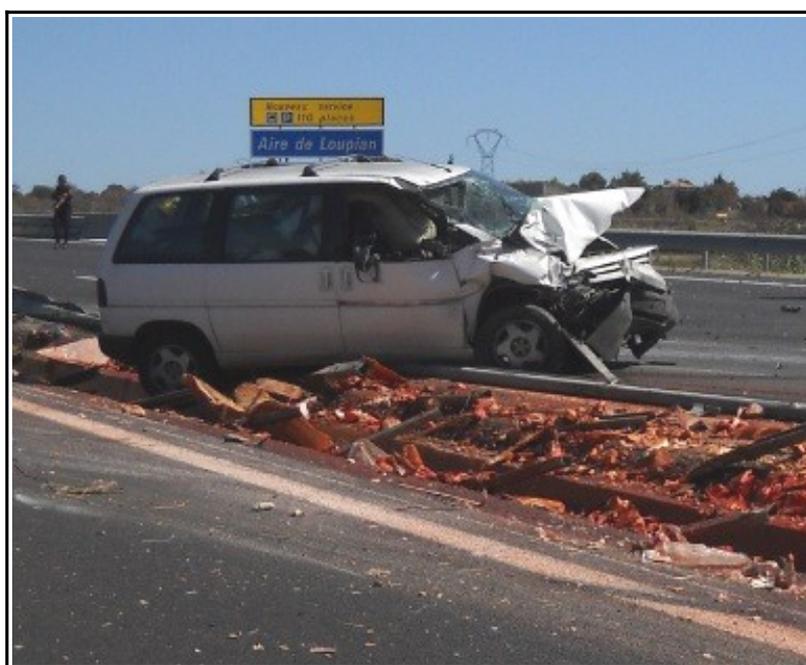
Figure 11 : Vue du véhicule Peugeot 806 accidenté

Cette voiture a été heurtée à l'avant, du côté droit, par la semi-remorque de l'ensemble routier (A) qui l'a poussée contre les glissières de sécurité équipant le terre-plein central de l'autoroute. Dans le même temps, le tracteur de cet ensemble routier, situé plus en avant, a couché les glissières de sécurité concernées. De ce fait, le véhicule (C) s'est retrouvé immobilisé sur ces glissières sans les avoir directement percutées.

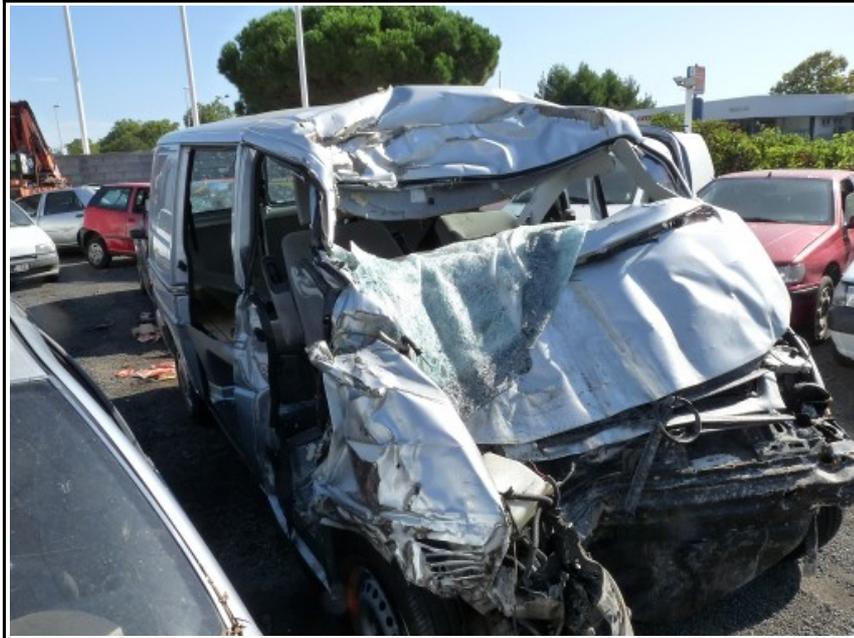
Figure 12 : Vue de la Volkswagen Transporter accidentée

Ce véhicule a été heurté à l'avant, du côté droit, par le groupe frigorifique qui s'était détaché de la semi-remorque de l'ensemble routier (A).

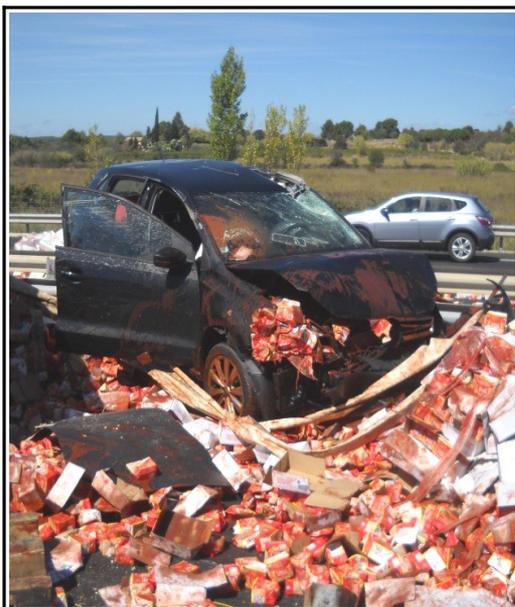
Figure 13 : Vue du véhicule Volkswagen Polo accidenté

La voiture considérée est montée sur le chargement répandu sur la chaussée par l'ensemble routier (A) et a heurté les morceaux des glissières de sécurité du terre-plein central projetés par cet ensemble routier lorsqu'il a percuté ce dispositif de retenue.

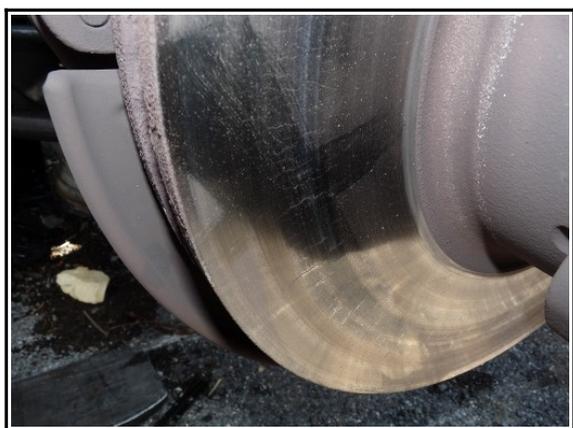
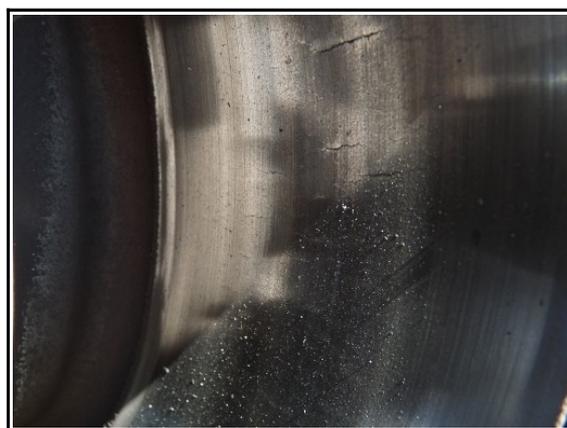
Figures 14 et 15 : Vue des disques de frein fissurés du tracteur de l'ensemble routier (A)

Ainsi que le montrent les figures 14 à 17 ci-après, les disques et les plaquettes des freins du tracteur de l'ensemble routier (A) sont fissurés. Les étriers et les pistons sont oxydés. Les protections des pistons sont déchirées.

Ces dégradations sont l'indice d'échauffements excessifs du système de freinage qui ont pu être causés soit par de trop fortes sollicitations des freins concernés lors de trajets effectués sur des routes difficiles, soit par de mauvaises pratiques de conduite.

Les comptes rendus des contrôles techniques annuels du tracteur incriminé n'ont pas été retrouvés ; on ignore donc la date et les résultats du dernier contrôle effectué. En tout état de cause, il n'est pas impossible que les dégradations précitées soient apparues récemment, car les phénomènes d'échauffement de freins peuvent provoquer des dommages très rapides à leurs organes.

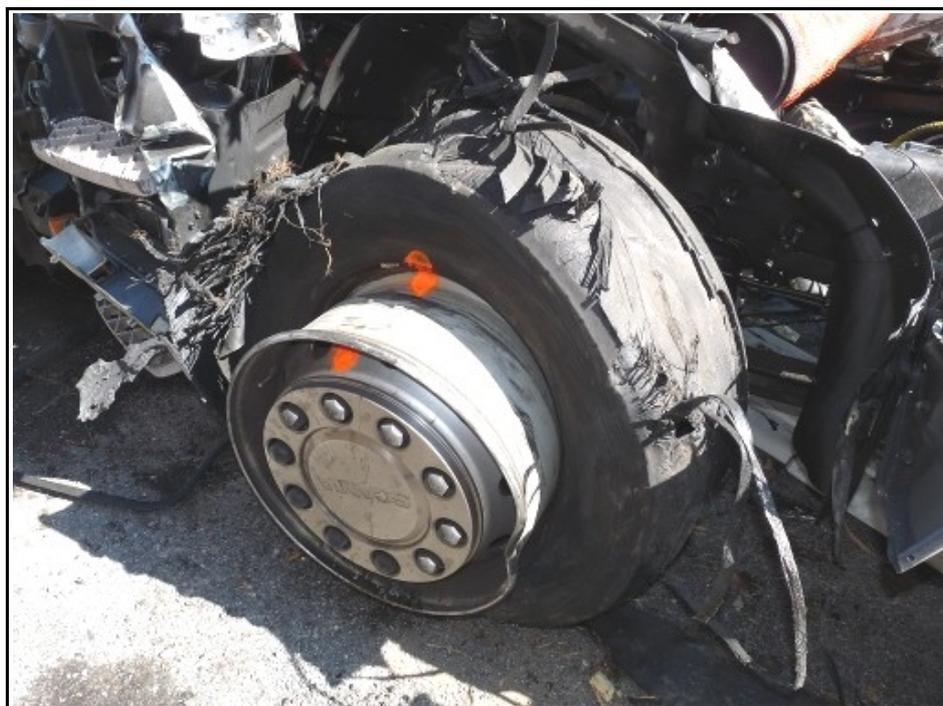
Figure 19 : Vue du pneumatique éclaté de la roue avant gauche du tracteur de l'ensemble routier (A)

La cause directe de cet accident est l'éclatement du pneumatique de la roue avant gauche de l'ensemble routier percuteur.

Comme le montre la figure 19 ci-dessous, la bande de roulement du pneumatique incriminé est arrachée sur les trois quarts de sa circonférence.

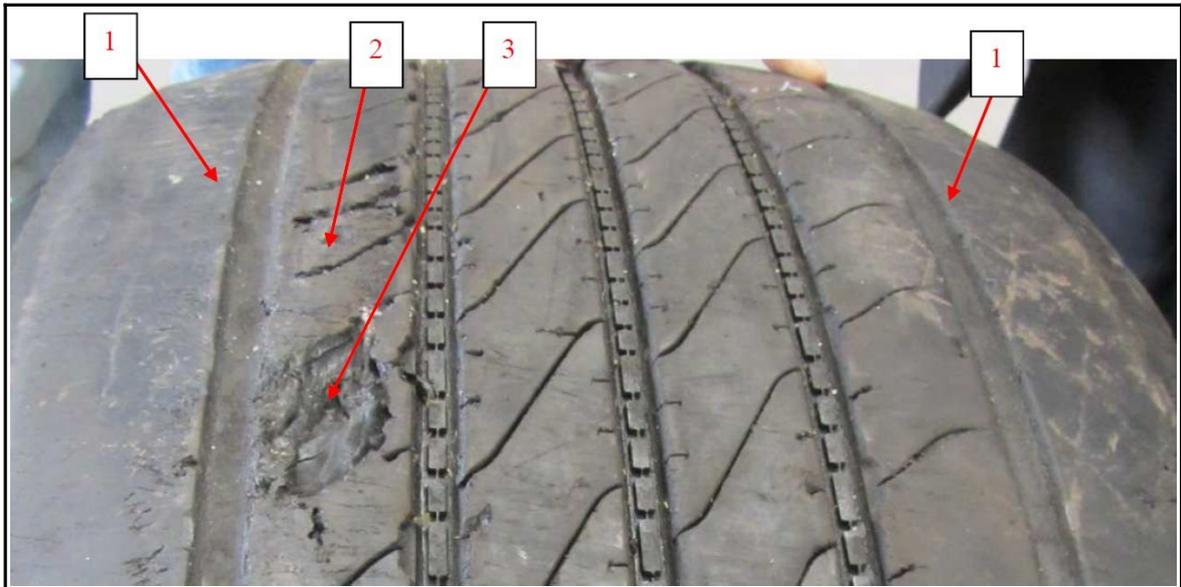
Figure 20 : Bande de roulement du pneumatique éclaté

Elle présente, par ailleurs, une usure ronde, plus prononcée sur les épaules qu'au centre, qui est caractéristique d'une usure induite par un sous-gonflage. Les marques de cette usure correspondent à la référence 1 sur la figure 20

Des détériorations, telles que des coupures et des arrachements, peuvent également y être observées en différents endroits. Elles correspondent aux références 2 et 3 de la figure précitée.

La bande de roulement du pneumatique, dont l'éclatement est à l'origine de l'accident analysé dans le présent rapport, présentait des signes d'usure et des dégradations qu'un examen visuel aurait permis de détecter.

En conséquence, le BEA-TT appelle l'attention des entreprises de transport routier sur l'importance d'un suivi des conditions d'utilisation des pneumatiques de leurs véhicules et sur les précautions particulières à prendre lors du remplacement de ceux montés sur un essieu avant directeur afin de s'assurer de leur parfait état.

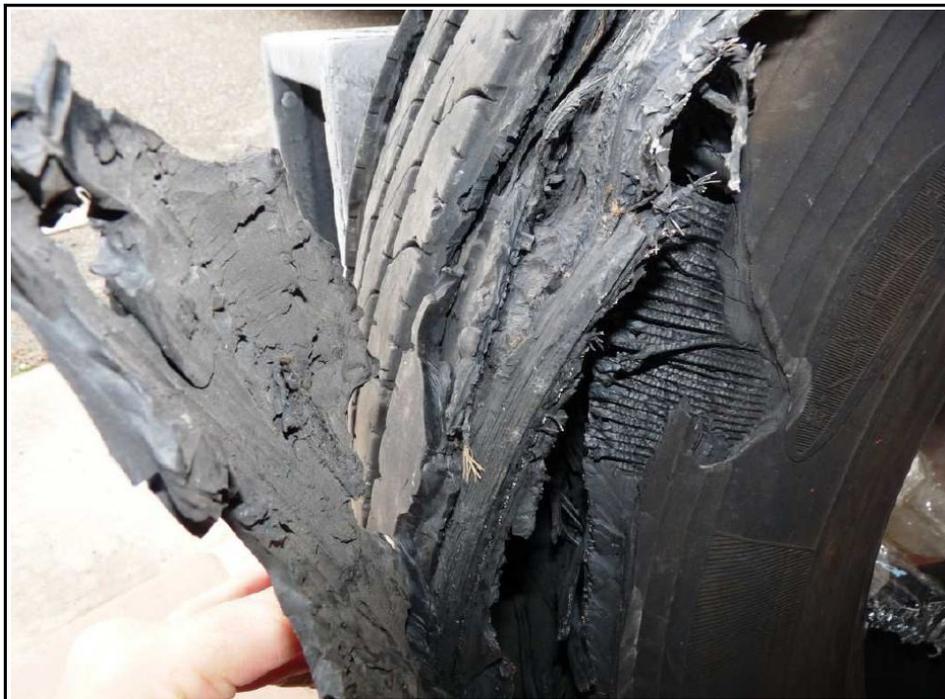
Figure 21 : Déchirure de l'épaulement du pneumatique éclaté

Sur les deux épaulements, on distingue clairement l'amorce, puis la propagation de la séparation entre la bande de roulement et la nappe d'armature supérieure. Une zone noircie et partiellement carbonisée sur l'extérieur de l'épaulement témoigne, en outre, d'un échauffement excessif.

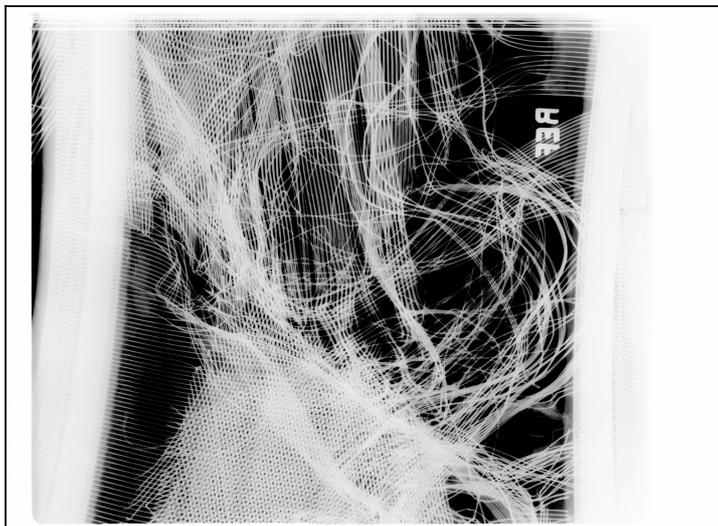
Figure 22 : Examen des nappes d'armature aux rayons X

L'examen aux rayons X révèle une séparation par clivage entre la 2^e et la 3^e nappe d'armature, avec un amorçage sur les épaulements.

En tout état de cause, des décalages des nappes d'armature modifient la répartition des contraintes entre la bande de roulement et la nappe carcasse et peuvent favoriser l'apparition d'un clivage. Nonobstant, de tels défauts ne peuvent, à eux seuls, provoquer l'éclatement d'un pneumatique.

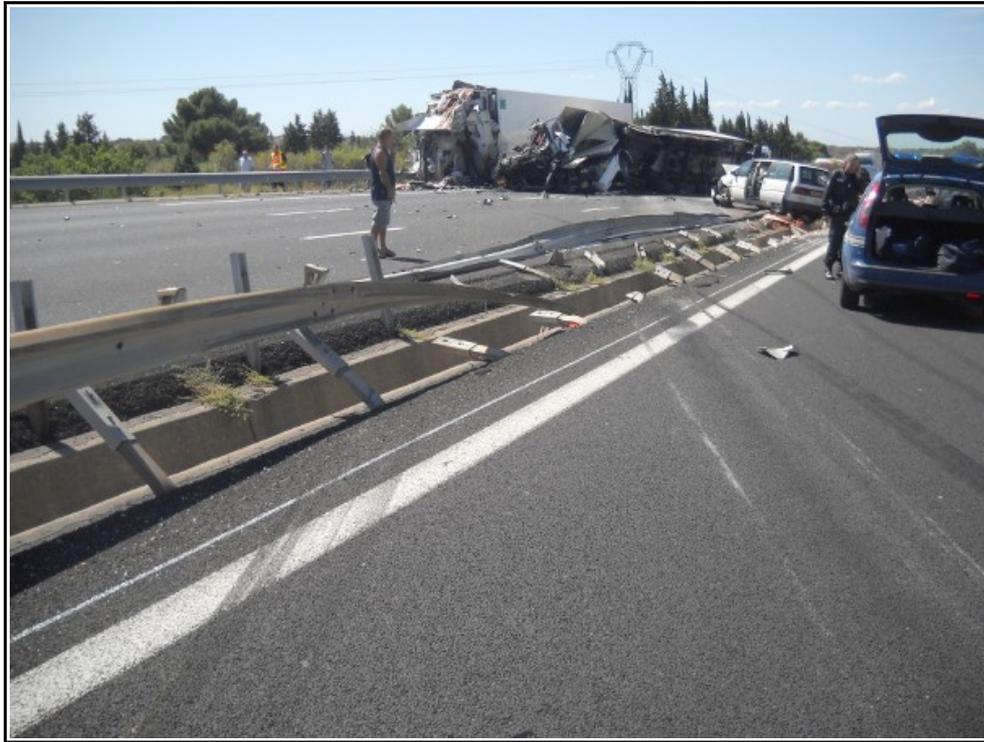
Les ensembles routiers (A) et (B) après l'accident

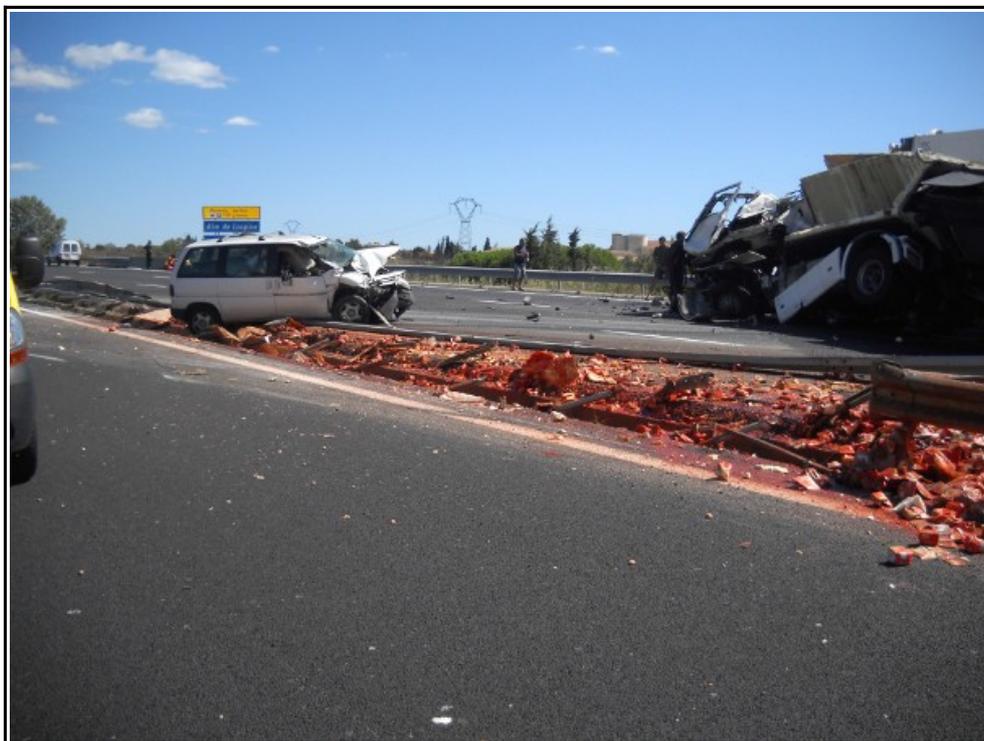
Le véhicule (C), une Peugeot 806,
immobilisée sur les glissières de sécurité, couchées, du terre-plein central

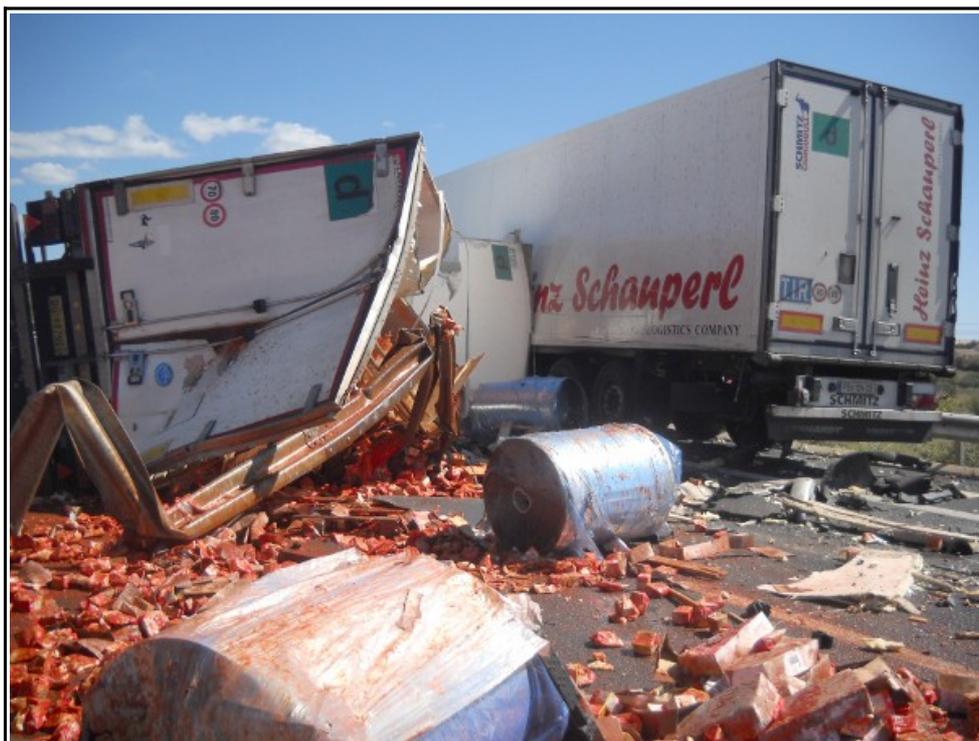
**La semi-remorque de l'ensemble routier (A) renversée et éventrée ;
son chargement est répandu sur la chaussée**

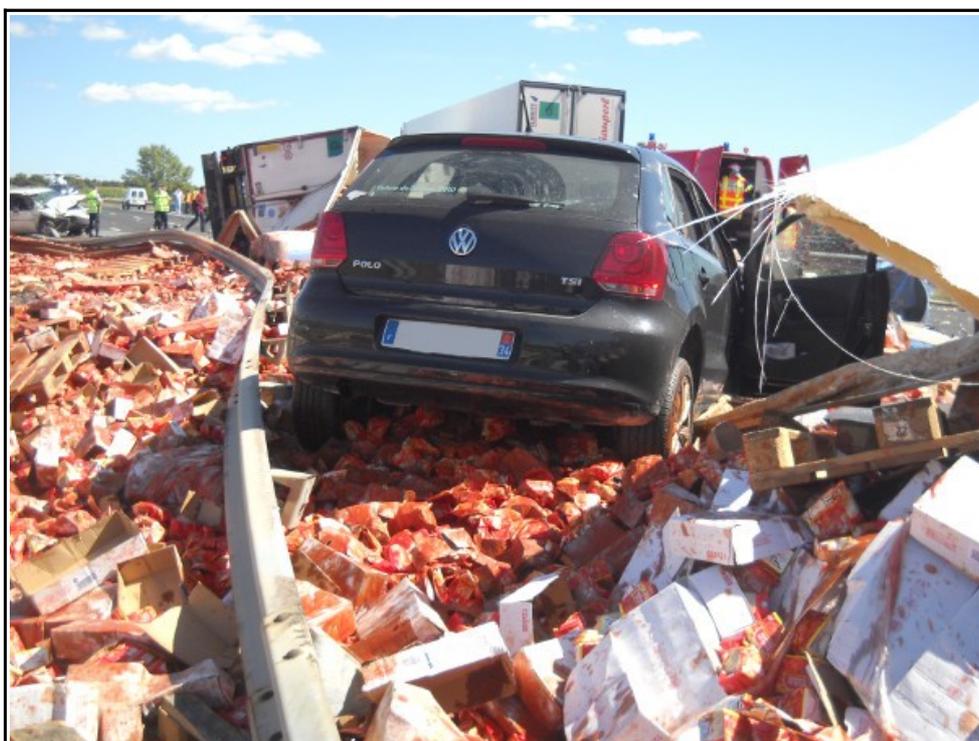
**La voiture (E), une Volkswagen Polo,
montée sur les briques de coulis de tomate répandues sur la chaussée**
