BEA-TT

*Rapport d'enquête technique
sur le carambolage entre
quatre poids lourds et une voiture
survenu le 23 novembre 2011
sur l'autoroute A25
à Erquinghem-Lys (59)*

septembre 2012

Affaire n° BEATT-2011-015

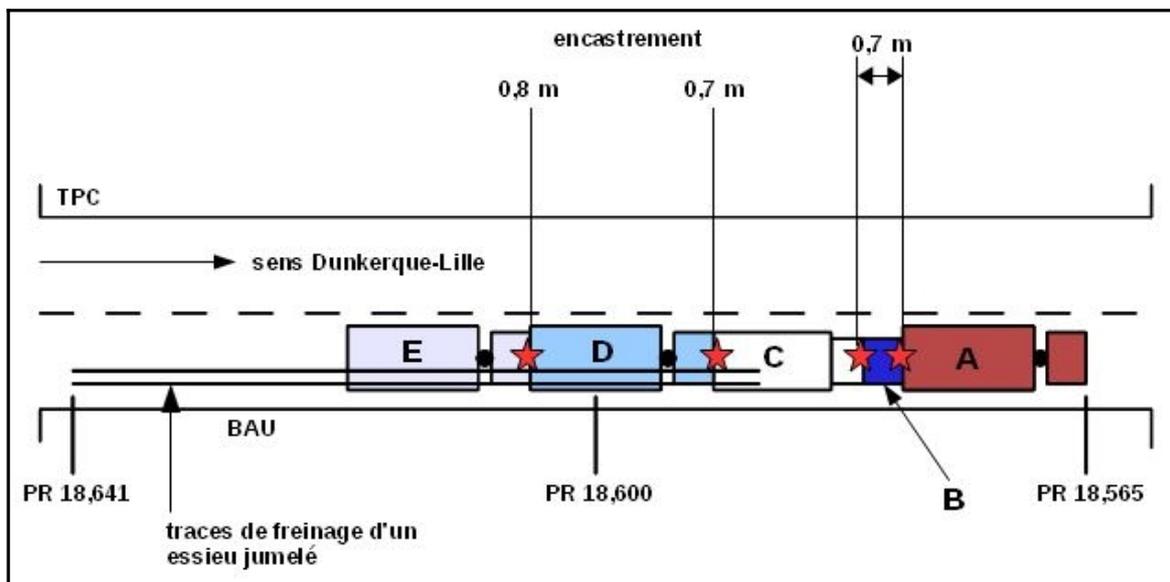
Les cinq véhicules accidentés ont été trouvés encastrés les uns dans les autres, sur la voie de droite de l'autoroute A25 entre le PR 18+565 et le PR 18+620 dans le sens Dunkerque – Lille, ainsi que la figure 3 ci-dessous l'indique. Des photographies de chacune des quatre collisions figurent en annexe 4 à ce rapport.

Figure 3 : Position des véhicules accidentés après l'accident

La voiture (B), une Renault 19, a été écrasée entre la semi-remorque de l'ensemble routier (A) et le poids lourd (C), ses parties avant et arrière se trouvant respectivement encastrées sur des profondeurs d'environ 1,20 m et 1,50 m sous ces deux véhicules.

Les cabines des tracteurs des ensembles routiers (D) et (E) ont été refoulées et déformées sur environ 0,70 m à 0,80 m lors des chocs avec les véhicules les précédant.

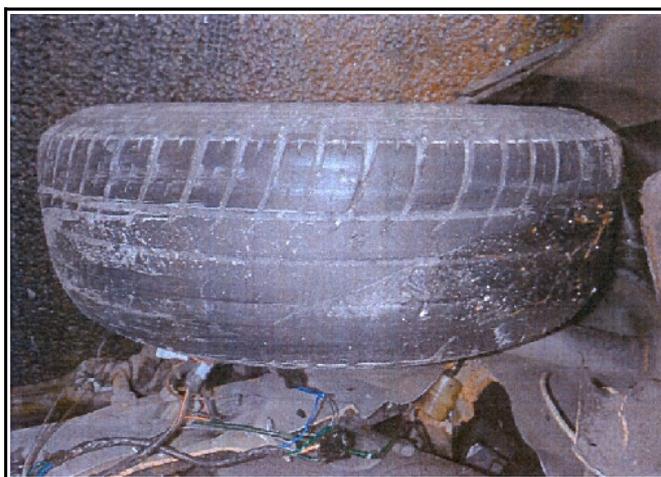
Nonobstant, trois des quatre pneumatiques de la voiture particulière (B) étaient fortement usés, avec des rainures de leur bande de roulement présentant une profondeur insuffisante voire nulle, comme le montre la figure 4 ci-après.

L'usure du pneumatique est irrégulière et la profondeur des rainures est pratiquement nulle sur la majeure partie de la bande de roulement.

Figure 4 : Pneumatique avant droit du véhicule (B)

- d'un comportement adapté aux conditions météorologiques ;
- du maintien en bon état des pneumatiques des véhicules.

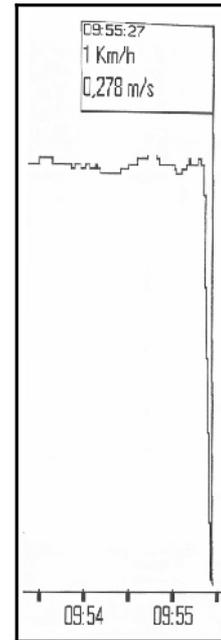
- à 9h55min21s : 85 km/h ;
- à 9h55min23s : 60 km/h ;
- 9h55min25s : 31 km/h ;
- 9h55min27s : **arrêt.**

Il a ainsi fallu 6 secondes au véhicule (C) pour s'arrêter.

Figure 5 : Extrait de l'enregistrement du chronotachygraphe du véhicule (C)

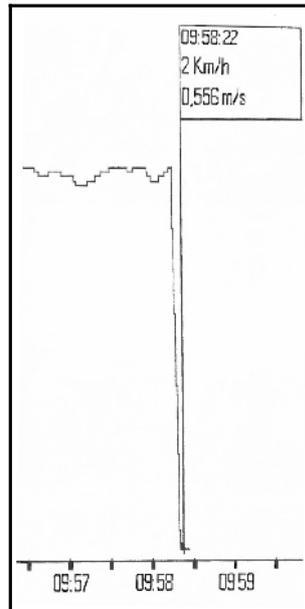
- à 9h58min16s : 72 km/h ;
- à 9h58min20s : 5 km/h ;
- à 9h58min22s : **arrêt.**

Il a également fallu 6 secondes au véhicule (D) pour s'arrêter.

Figure 6 : Extrait de l'enregistrement du chronotachygraphe du véhicule (D)

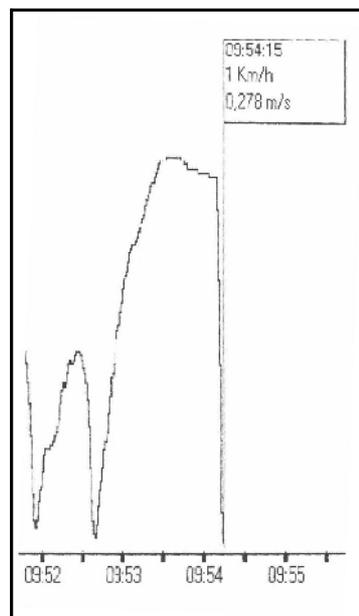
- à 9h54min10s : 83 km/h ;
- à 9h54min11s : 76 km/h ;
- à 9h54min12s : 60 km/h ;
- à 9h54min13s : 41 km/h ;
- à 9h54min15s : **arrêt.**

Le véhicule (E) a mis 9 secondes pour s'immobiliser.

Figure 7 : Extrait de l'enregistrement du chronotachygraphe du véhicule (E)

Il convient, par ailleurs, de noter qu'au cours des cinq minutes qui ont précédé l'accident, le chronotachygraphe du véhicule (E) révèle cinq cycles d'accélération et de décélération, alors que pendant cette même période, les autres véhicules accidentés ont roulé à une vitesse régulière.

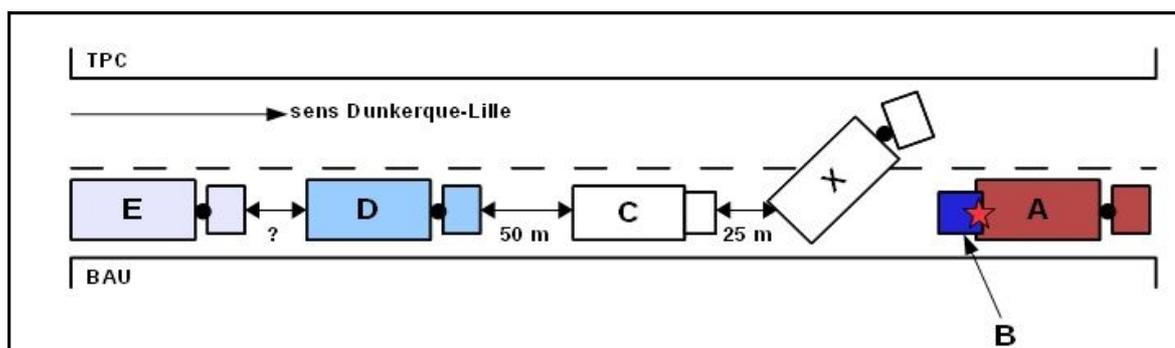
Au moment où la voiture (B) heurte le véhicule (A) à l'arrêt, l'ensemble semi-remorque (X) change de voie après un freinage brutal. Les véhicules (C), (D) et (E) circulent en convoi.

Figure 8 : Position des véhicules au moment de la collision entre les véhicules (B) et (A)

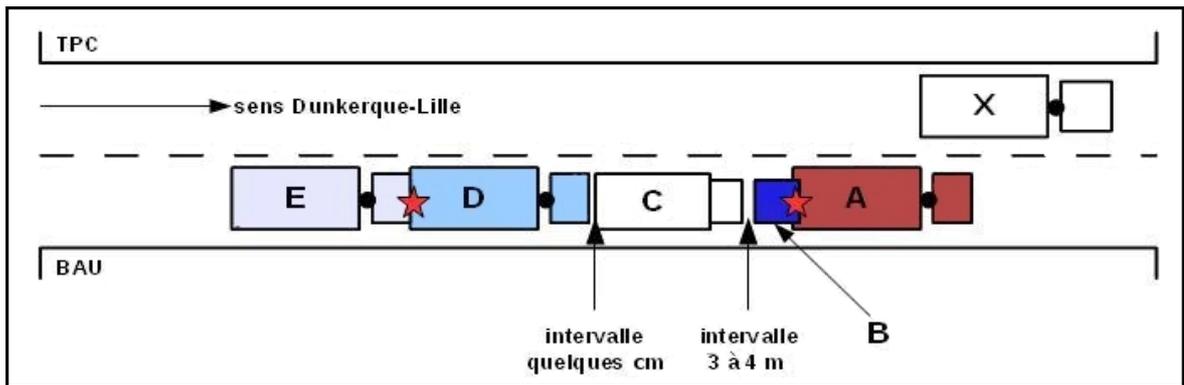
Au moment précis où le véhicule (E) percute le poids lourd (D), les véhicules (A), (B), (C) et (D) sont arrêtés, l'ensemble semi-remorque (X) poursuivant sa route sur la voie de gauche. La collision entre les véhicules (B) et (A) a déjà eu lieu.

Figure 9 : Position des véhicules au moment de la collision entre les véhicules (E) et (D)

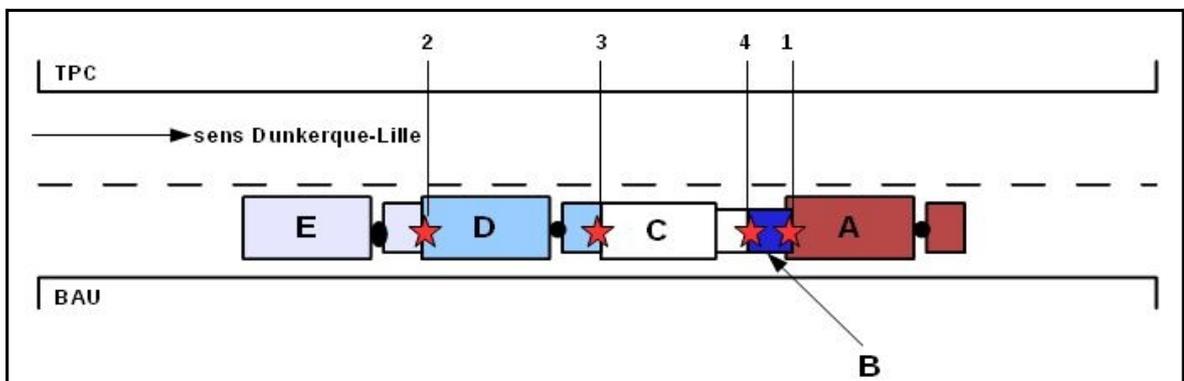
Suite à la collision avec l'ensemble routier (E), le véhicule (D) est projeté vers l'avant et heurte le poids lourd (C) qui percute la voiture (B). Sous l'effet de ces collisions, l'ensemble routier (A) est projeté d'environ 2 m vers l'avant.

Les collisions sont numérotées de 1 à 4 par ordre chronologique dans le schéma ci-après.

Figure 10 : Position des véhicules après les collisions

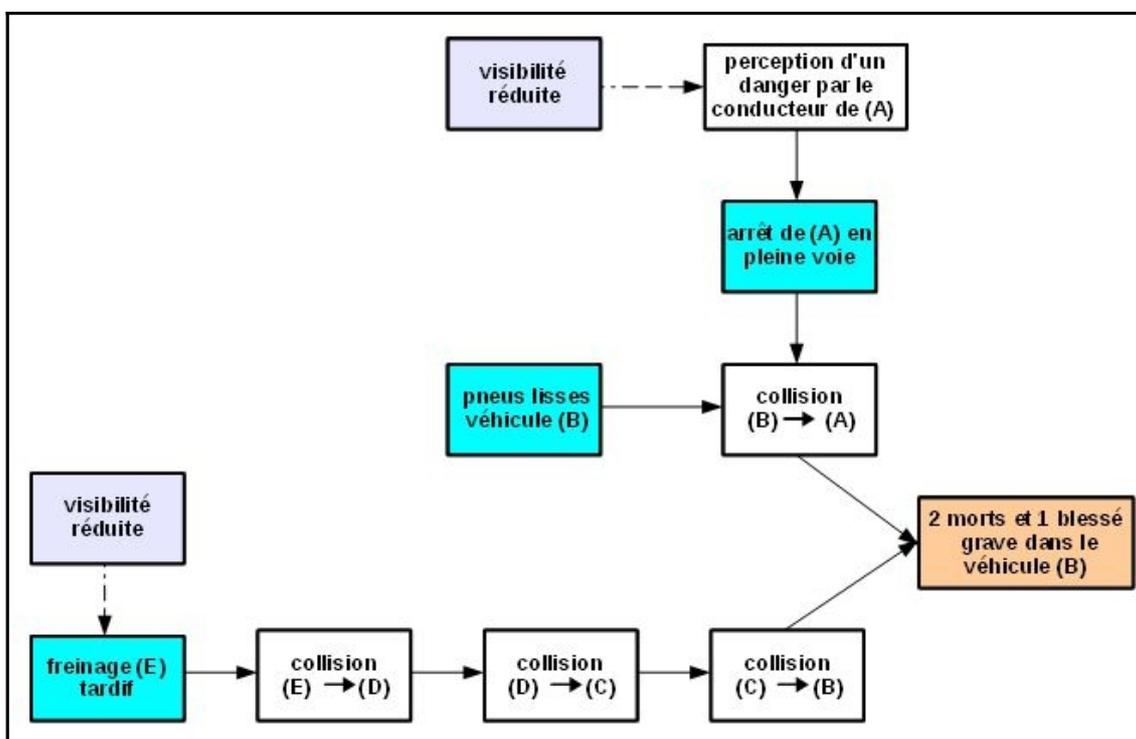
Les causes immédiates de la collision initiale entre la voiture (B) et le semi-remorque (A) sont :

La cause immédiate de la seconde collision entre les ensembles routiers (E) et (D), puis du carambolage qu'elle a provoqué, est le freinage tardif du véhicule (E).

Une cause contextuelle du carambolage est la visibilité réduite due à la présence de nappes de brouillard, situation qui a altéré la capacité d'anticipation des conducteurs.

Figure 11 : Arbre des causes

Au regard des circonstances et des causes de cet accident, le BEA-TT ne formule aucune recommandation formelle. Il rappelle et souligne cependant l'importance pour la sécurité :

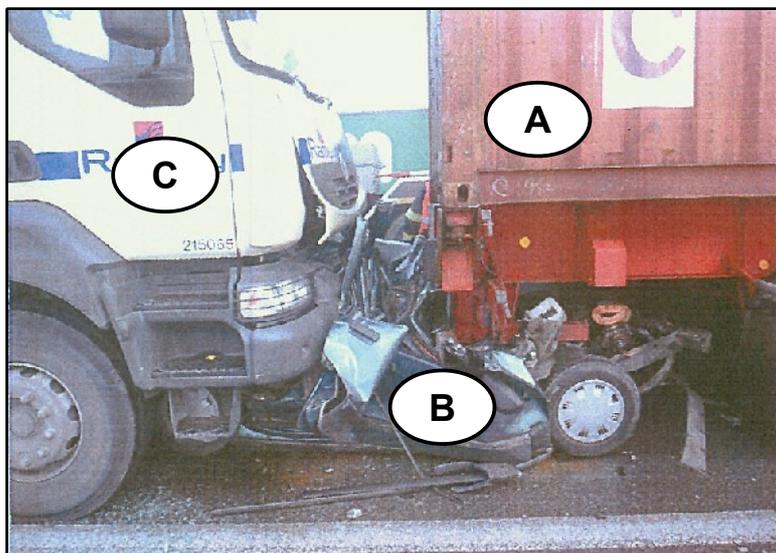
La voiture, Renault 19, encastrée sous l'ensemble routier (A) et le poids lourd porteur (C)

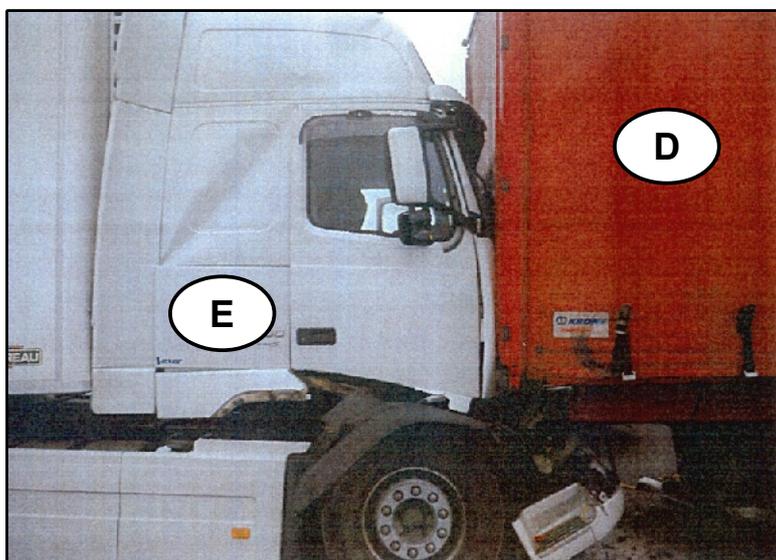
La collision entre les ensembles routiers (E) et (D)

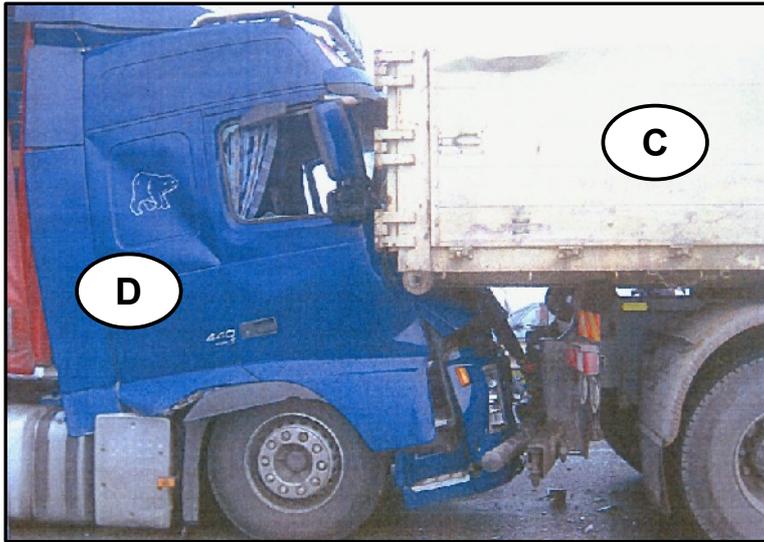
La collision entre l'ensemble routier (D) et le poids lourd porteur (C)
