BEA-TT

*Rapport d'enquête technique
sur la sortie de route d'un autocar
survenue le 4 février 2012
sur la RD 146 à Aubertin (64)*

décembre 2012

Affaire n° BEATT-2012-003

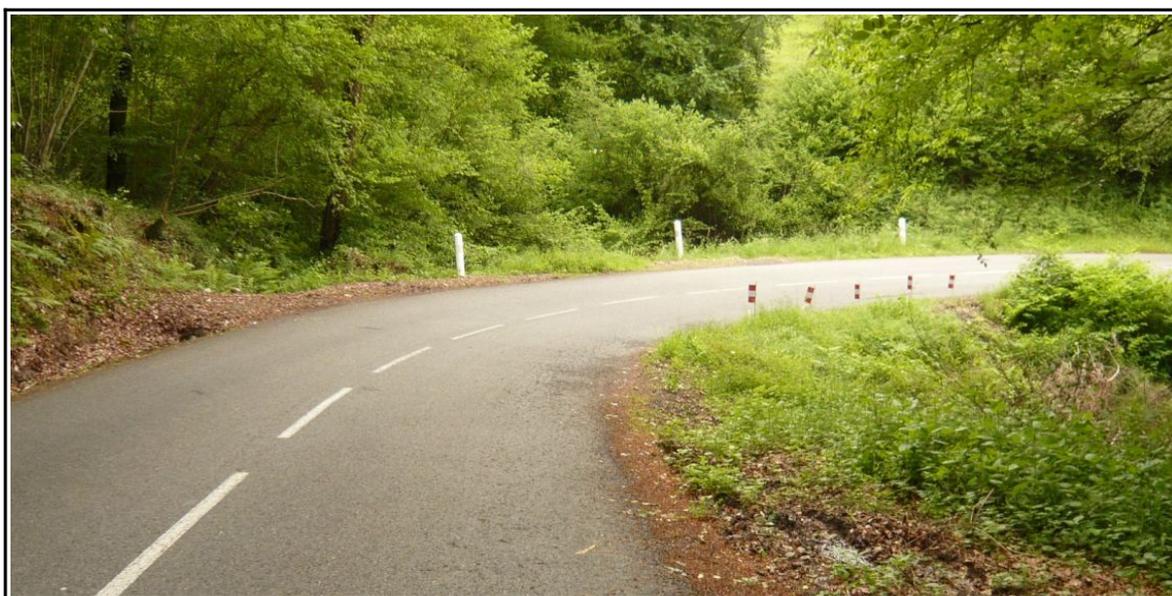
Figure 4 : Vue du virage sis au PR 2+515, dans le sens de circulation de l'autocar

Il s'agit d'un virage serré de 25 m de rayon qui présente un dévers de 5 % et s'inscrit dans une pente de 8,5 %. La chaussée y est large de 6,70 m. Elle est fissurée et ne dispose de pratiquement pas d'accotement à droite, dans le sens de circulation de l'autocar accidenté. Elle est, de fait, immédiatement bordée de ce côté par un fossé abrupt de 6 à 8 m de profondeur.

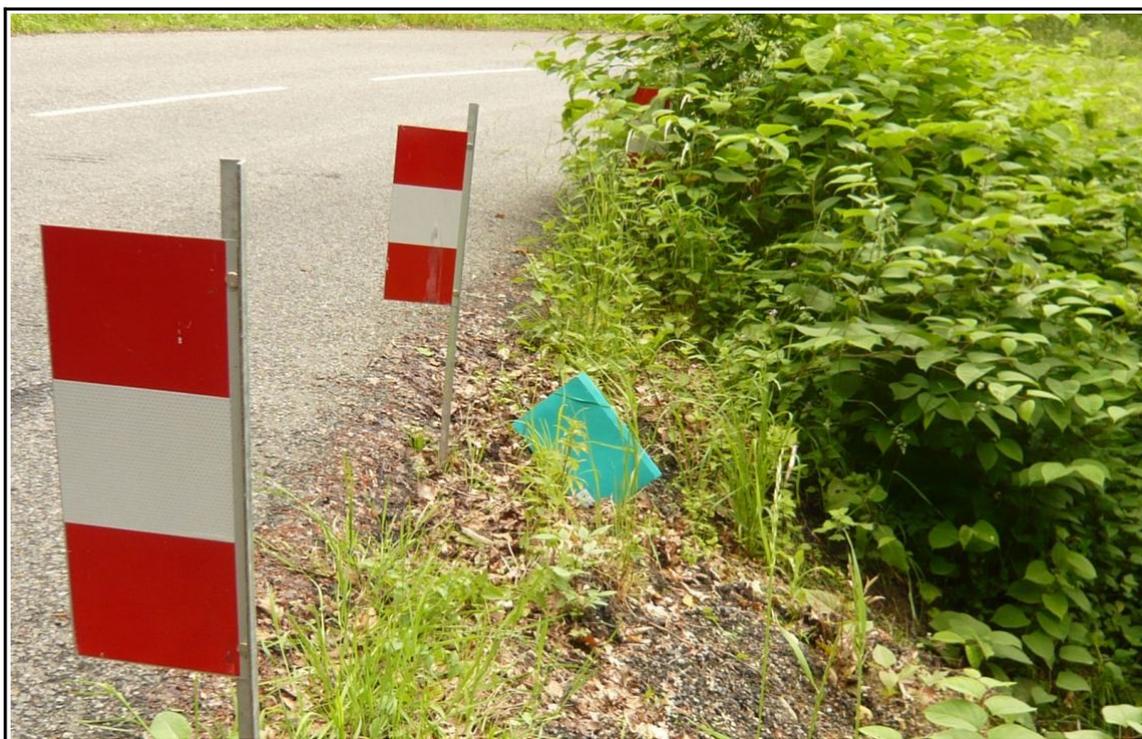
**Figure 5 : Vue rapprochée du fossé dans lequel l'autocar a basculé.
Le dossier vert dans les feuilles mortes montre l'importance de la pente**

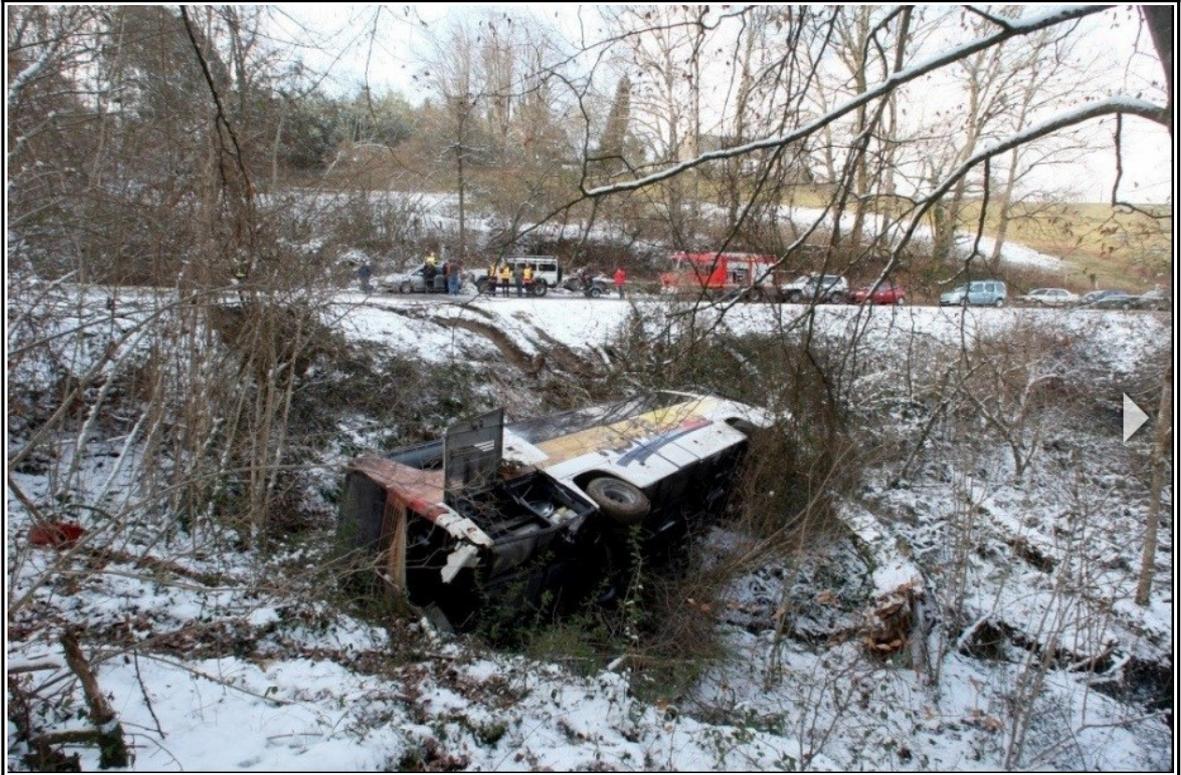
Figure 6 : Vue des lieux après l'accident

- l'autocar gît sur son flanc gauche en contrebas de la route, l'avant en butée contre un arbre couché ;
- la chaussée est très verglacée dans le virage concerné, comme le montrent la position du véhicule de secours de couleur orange, à cheval sur le rebord de la route et près de basculer sur l'autocar en contrebas, et celle de l'automobile grise immobilisée les roues avant à l'extrême bord de cette chaussée ;
- le haut du talus présente des traces de labourage qui ont vraisemblablement été laissées par les roues droites de l'essieu avant, puis de l'essieu arrière, de l'autocar lorsqu'il a quitté la chaussée ; des traces d'écrasement et d'arrachage de la végétation laissées par l'autocar lorsqu'il s'est renversé sur son flanc droit et a effectué une demi-rotation latérale, sont également visibles sur ce même talus, à mi-pente.

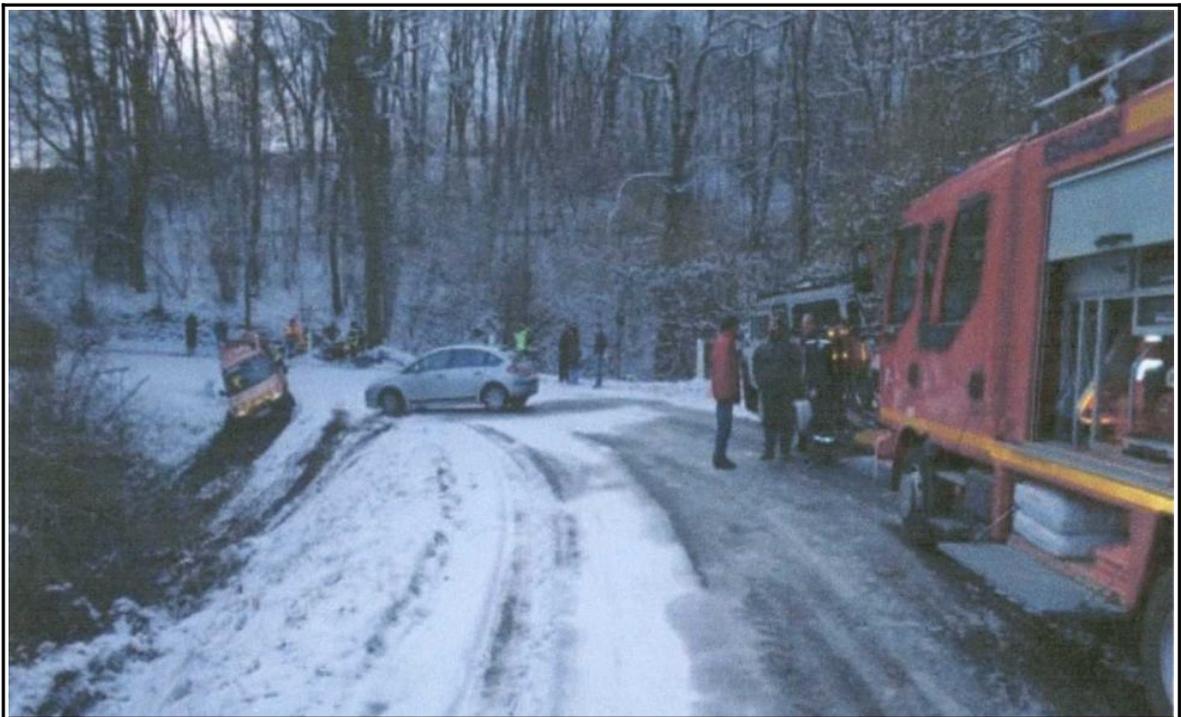
Figure 7 : Vue du virage verglacé lors de l'arrivée des secours

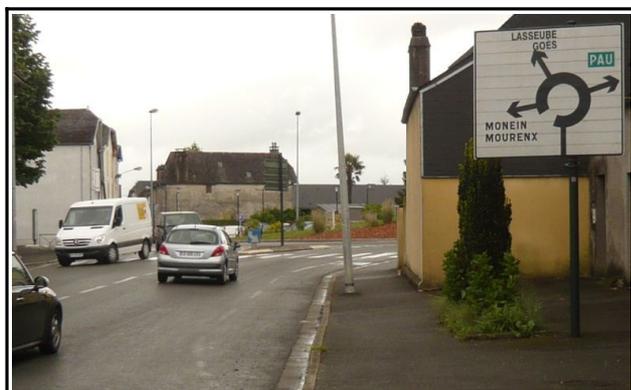
Figure 15 : Vue n° 3 – L'arrivée au carrefour avec la RD 9

Au carrefour giratoire avec la route départementale n° 9, l'itinéraire conseillé aux poids lourds n'est plus signalé (vue n° 3).

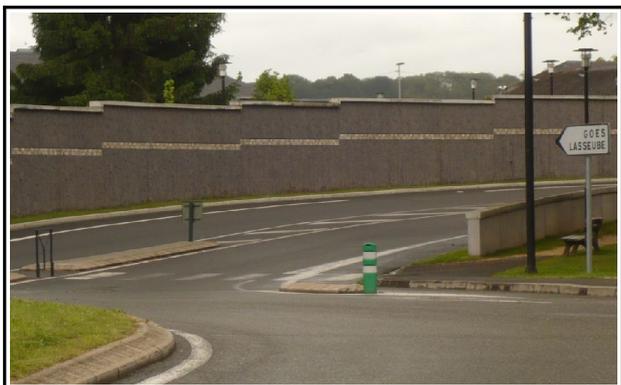
Figure 17 : Vue n° 5 – Au carrefour avec la RD 9, l'entrée de la route vers Goès suivie par l'autocar

La route de Goès et Lasseube, située dans l'axe de la chaussée que l'autocar a empruntée en amont du giratoire considéré, présente des caractéristiques s'apparentant à celles d'une rocade (vue n° 5).

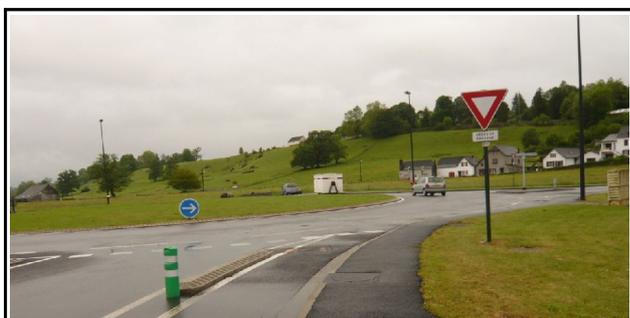
Le carrefour giratoire suivant, entre la RD 6 et la RD 24, ne comporte aucune présignalisation (vue n° 6). Une seule direction y est signalée, celle de Goès et Lasseube (vue n° 7) que l'autocar a suivie.

Figure 18 : Vue n° 6 – L'arrivée au carrefour giratoire avec la RD 24

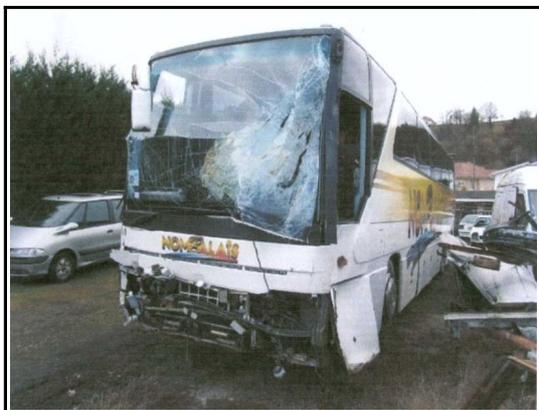
Figure 23 : Autocar après l'accident

L'examen auquel il a été soumis après l'accident a montré qu'il était en bon état, avec notamment des pneus avant et arrière ne présentant qu'un taux d'usure de 25 %.

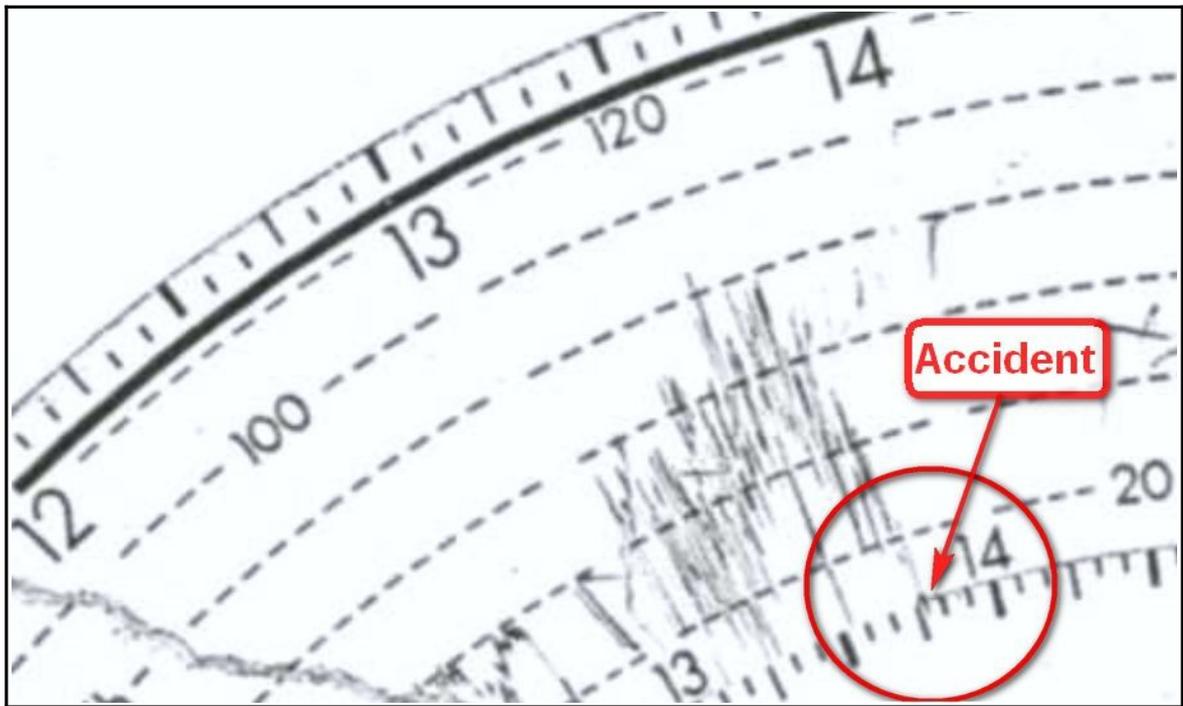
Figure 24 : Extrait du disque du chronotachygraphe de l'autocar accidenté

- que la réglementation sociale européenne relative aux temps de conduite et de repos était respectée, sachant, de plus, que le conducteur était en repos hebdomadaire dans les deux jours précédant l'accident ;
- que les conditions de circulation devaient être très dégradées puisque l'autocar a mis presque trois fois plus de temps pour parcourir la distance entre son lieu de départ et celui de l'accident, à savoir 2h55 (2h10 + 0h45), que celui indiqué par les calculateurs d'itinéraires, à savoir environ 1h00.
