**BEA-TT**

*Rapport d'enquête technique  
sur la dérive d'un wagon  
sur une voie principale  
en forte pente  
le 24 janvier 2013  
à Modane (73)*

*mai 2015*

Affaire n° BEATT-2013-001

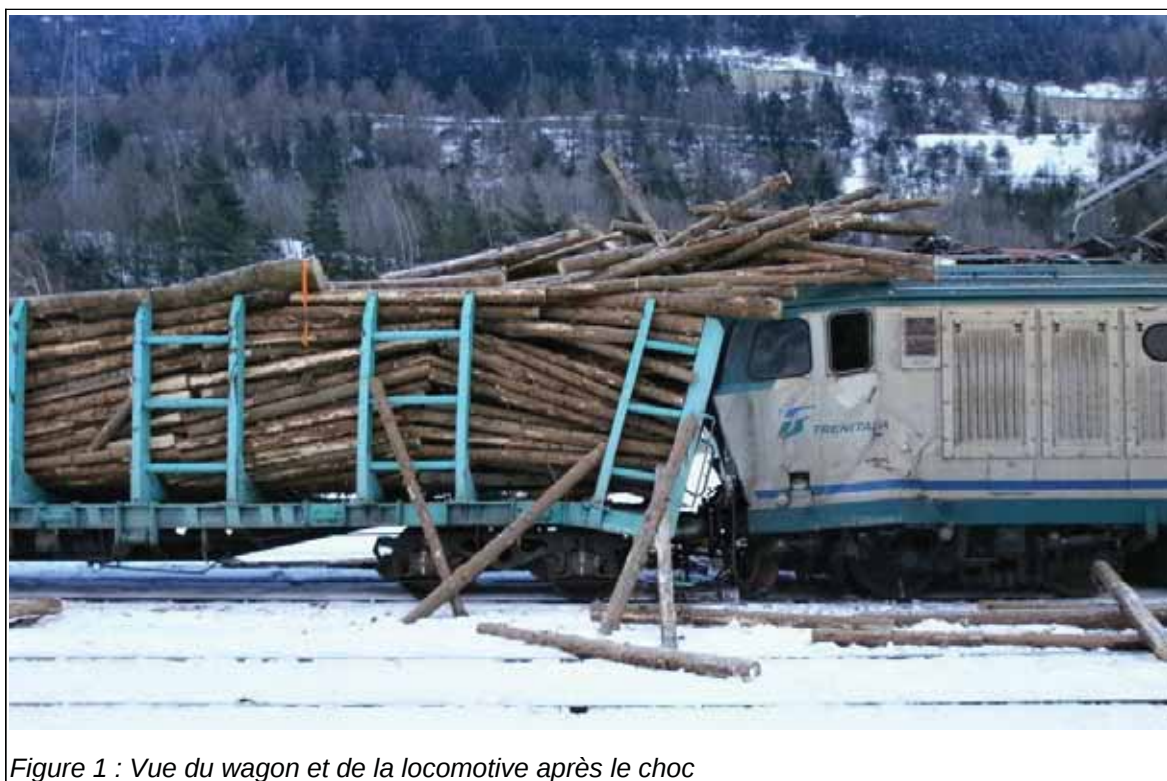
Après s'être arrêté, ce wagon chargé de grumes de bois part en dérive à contre-sens et vient percuter violemment la rame du train Trenitalia n° 42338 qui stationne sur la voie 16 du faisceau pair de la gare de Modane. Le choc a lieu à 20h15. Le wagon parti en dérive et la locomotive de queue du train percuté sont fortement endommagés. Deux agents qui se trouvaient sur cet engin moteur sont blessés et un troisième est contusionné.

*Figure 1 : Vue du wagon et de la locomotive après le choc*

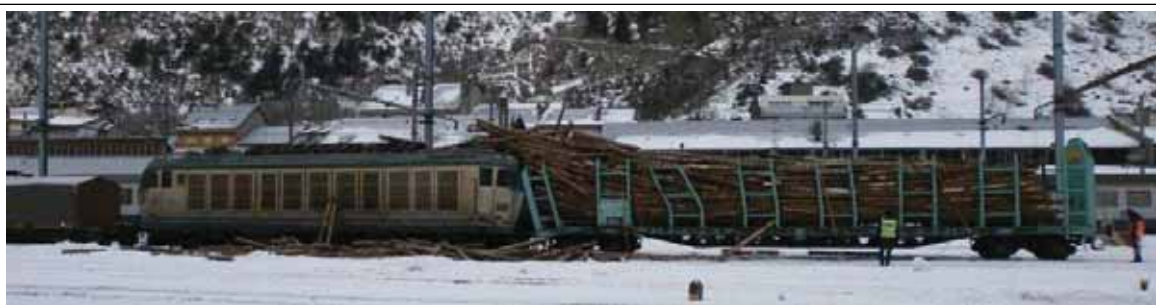
De nombreux rondins se sont libérés de leurs amarres et ont été projetés à une vingtaine de mètres du point d'arrêt du wagon, signe de la violence du choc due à la vitesse acquise par le wagon dans la descente. Toutefois, aucun n'a pénétré dans la cabine de conduite de l'engin qui a été protégée par le dossier d'extrémité du wagon.

Figure 2 : Vue d'ensemble montrant les rondins projetés par le choc

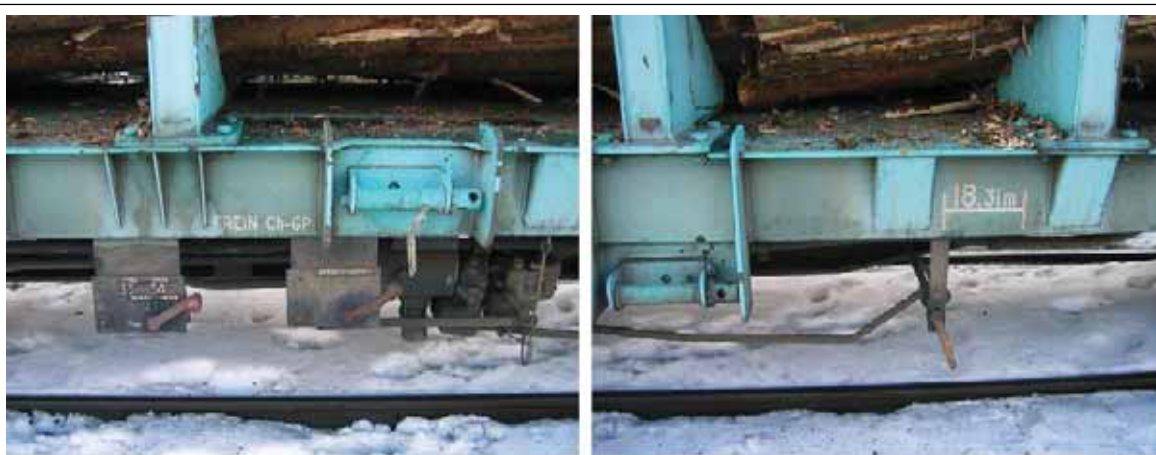
Le frein à main est desserré.

Figure 3 : Position des manettes sur le wagon

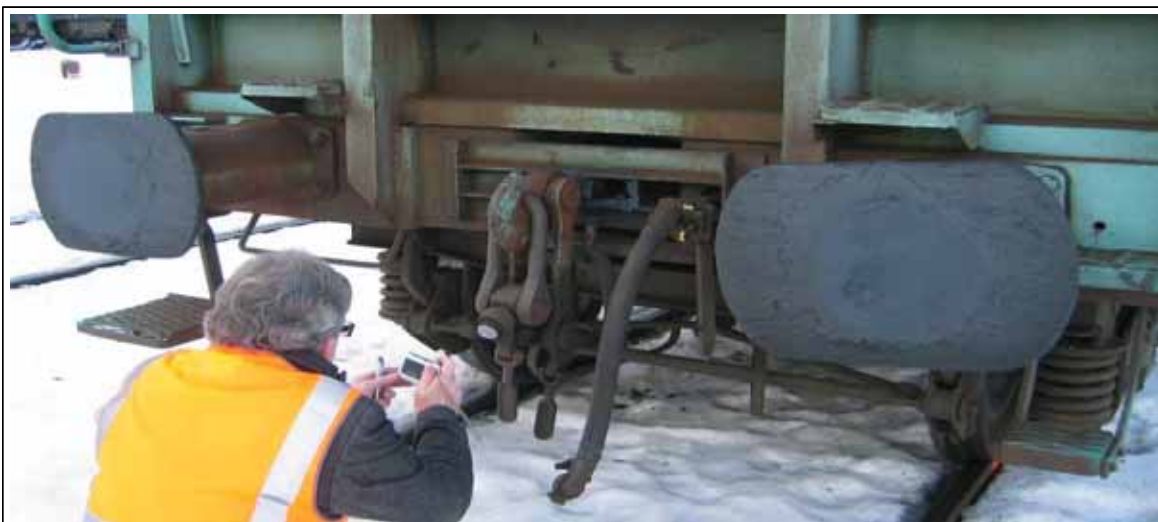
Sur la traverse avant<sup>2</sup> du wagon, sur la vis du tendeur d'attelage rompue, on observe que l'écrou de la manille est pratiquement au contact de l'embase de la manivelle, un seul filet est visible. Le robinet de la conduite générale (CG) est ouvert et le demi-accouplement pneumatique est pendante mais intact.

Figure 4 : Vue de la traverse avant du wagon accidenté.

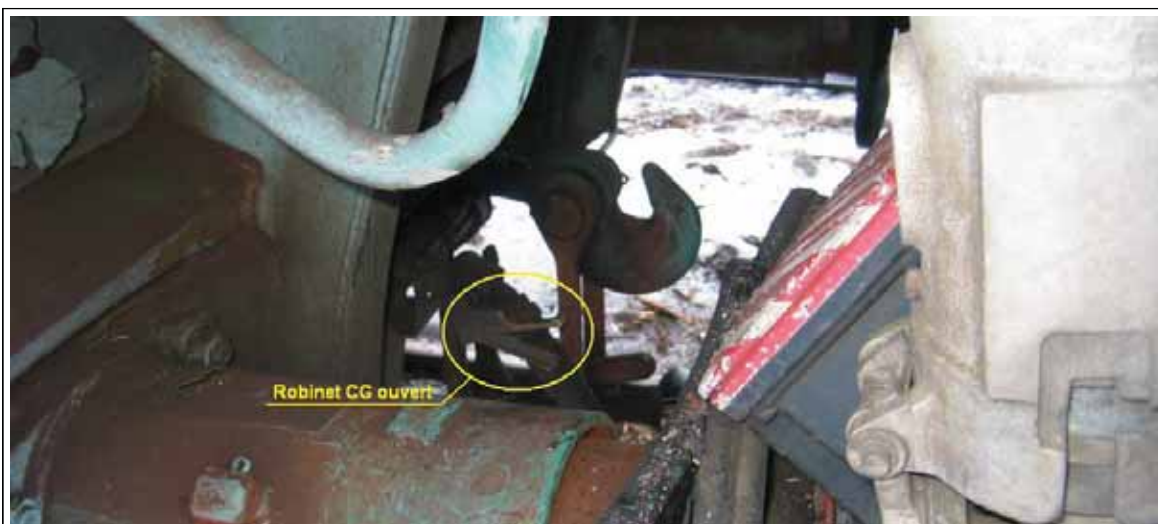
Sur la traverse arrière, celle qui est entrée en collision avec la locomotive, le tendeur d'attelage et le demi-accouplement sont en place sur leur crochet de repos, ce qui est normal. En revanche le robinet de la CG est ouvert de même que celui de la locomotive percutée ce qui, a priori, n'est pas normal.

Figure 5 : Vue de la traverse arrière du wagon accidenté

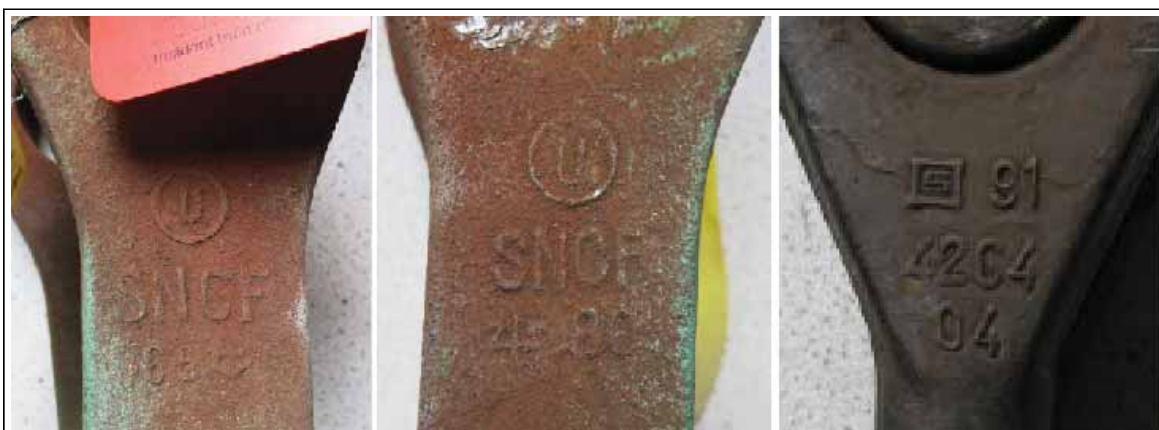
La vis de tendeur ne porte pas de marquage.

Figure 12 : Marquages des bielles et de la manille

Il apparaît donc que ce tendeur a été constitué, à un moment donné, après 1991, avec des pièces plus ou moins anciennes et dont certaines sont de provenance et de caractéristiques inconnues.

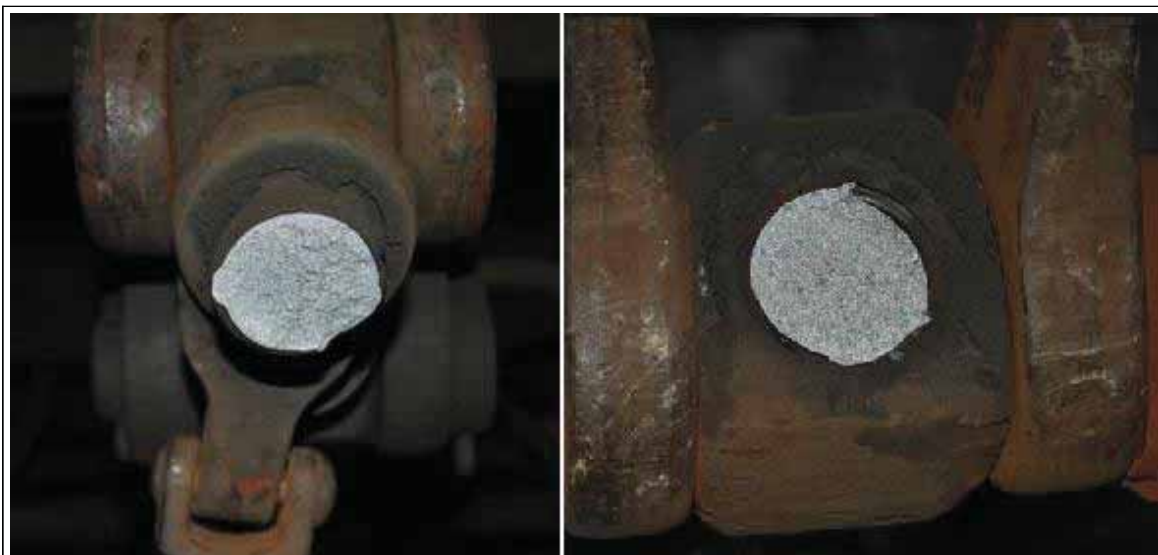
À l'examen du faciès de rupture de la vis du tendeur, on n'observe pas de trace d'une fissure de fatigue préexistante. L'ensemble de la surface est propre et présente les indices d'une rupture fragile.

Figure 13 : Vues des surfaces de rupture de la vis du tendeur

On remarque que l'énergie de rupture KV<sub>2</sub> est très inférieure à la référence de 25 joules figurant dans les normes et à l'exigence de 15 joules figurant dans la fiche UIC 826 pour les tendeurs d'attelage en acier normalisé.

Le CETIM pointe également la présence de défauts oxydés en fond et flanc de filet. De tels défauts ne sont pas détectables visuellement et leur présence n'est donc pas anormale sur une pièce soumise à des chocs et à des agressions diverses. Toutefois, ils constituent des zones de concentration de contraintes propices à l'amorçage d'une rupture en cas d'effort de traction élevé.

Au total il apparaît que la fragilité, notamment à faible température, de l'acier de la vis du tendeur et la détérioration de son état de surface étaient de nature à affaiblir sensiblement la résistance à la rupture de l'attelage, notamment en cas variation brutale de l'effort de traction.

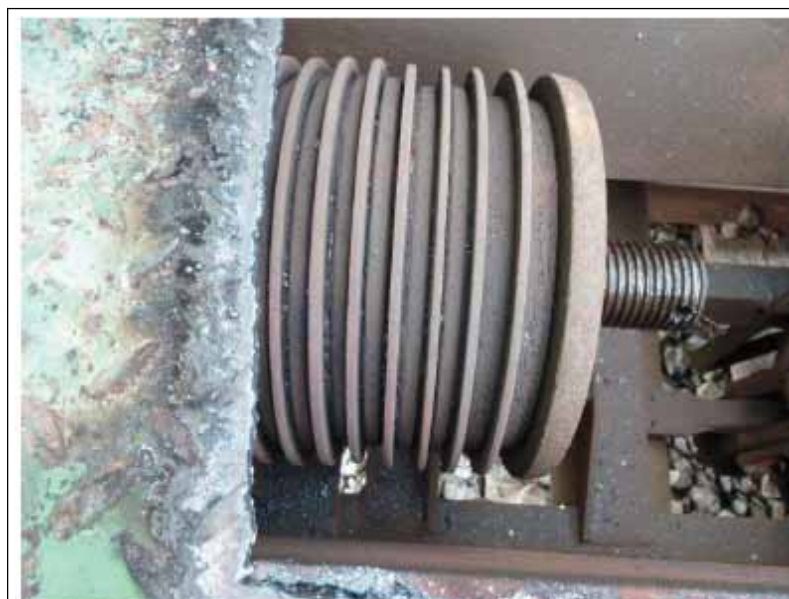
Sur les wagons impliqués, l'examen visuel de ces ressorts montre qu'ils sont dans un état correct, cohérent avec la date de révision des wagons.

Figure 15 : Vue du bloc de traction de l'attelage rompu

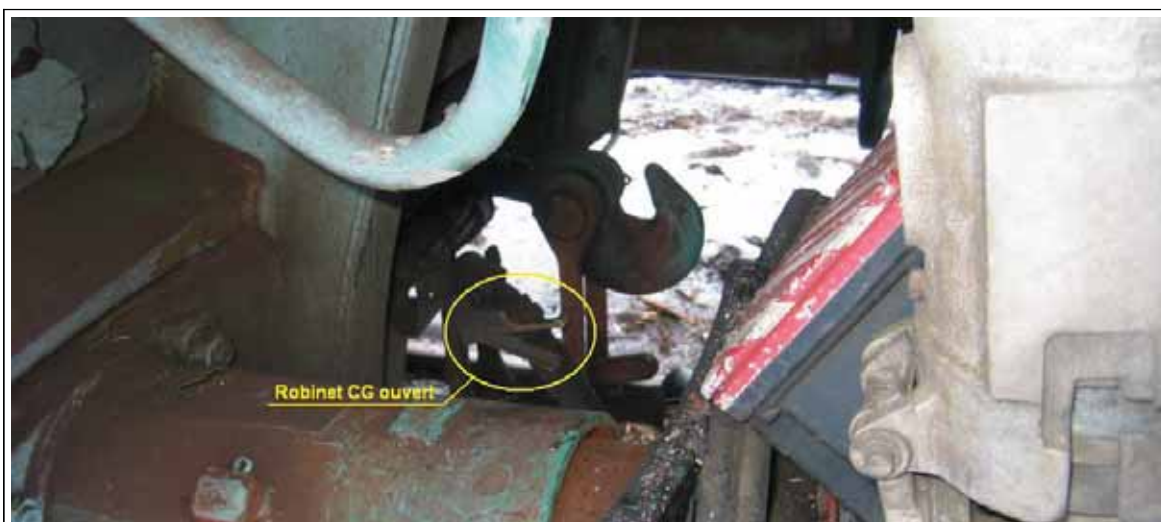
Toutefois, le fait que le robinet d'arrêt de la conduite générale située à l'arrière (par rapport au sens normal du train) du dernier wagon ait été trouvé ouvert après la collision pourrait conduire à douter de cette conclusion.

Figure 19 : Arrière du wagon avec robinet CG ouvert.

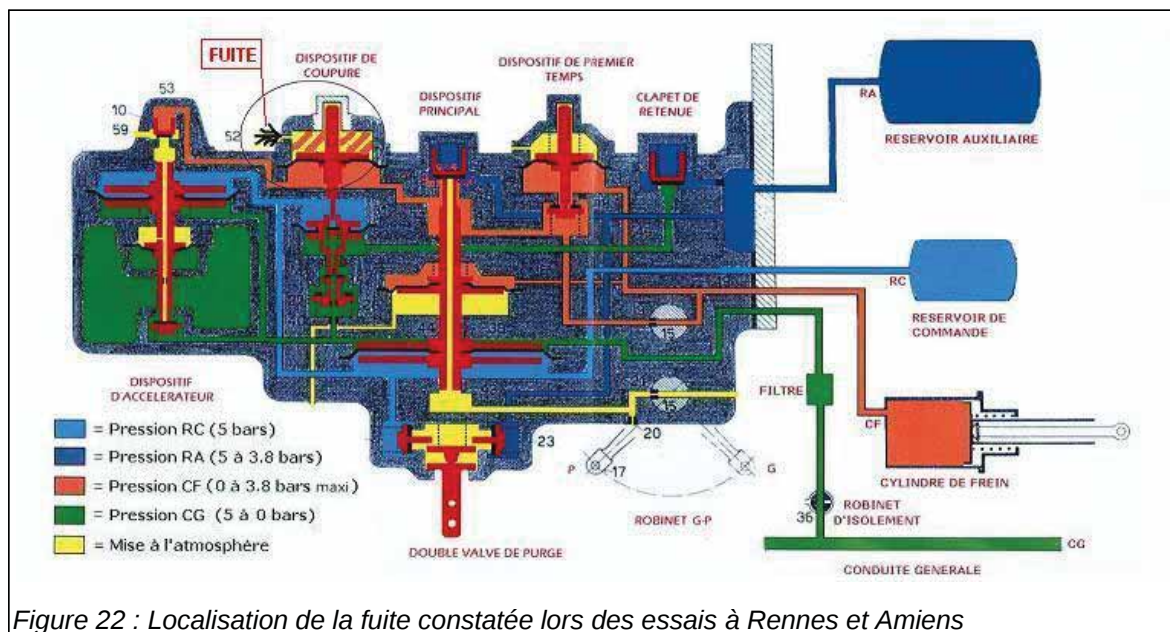
La fuite observée lors des essais à Rennes et à Amiens est représentée sur le schéma ci-après. Elle implique une perte d'étanchéité au niveau de la manchette du dispositif de coupure du distributeur.

Figure 22 : Localisation de la fuite constatée lors des essais à Rennes et Amiens

Il apparaît donc que la fuite est probablement causée par le décollement des lèvres d'étanchéité de la manchette lorsque celle-ci s'étire pour permettre le mouvement du piston sous l'effet de la différence de pression entre ses deux faces.

Le phénomène se manifeste sur des manchettes anciennes à basse température probablement en raison de la perte de souplesse de l'élastomère causée par les effets combinés du vieillissement et du froid.

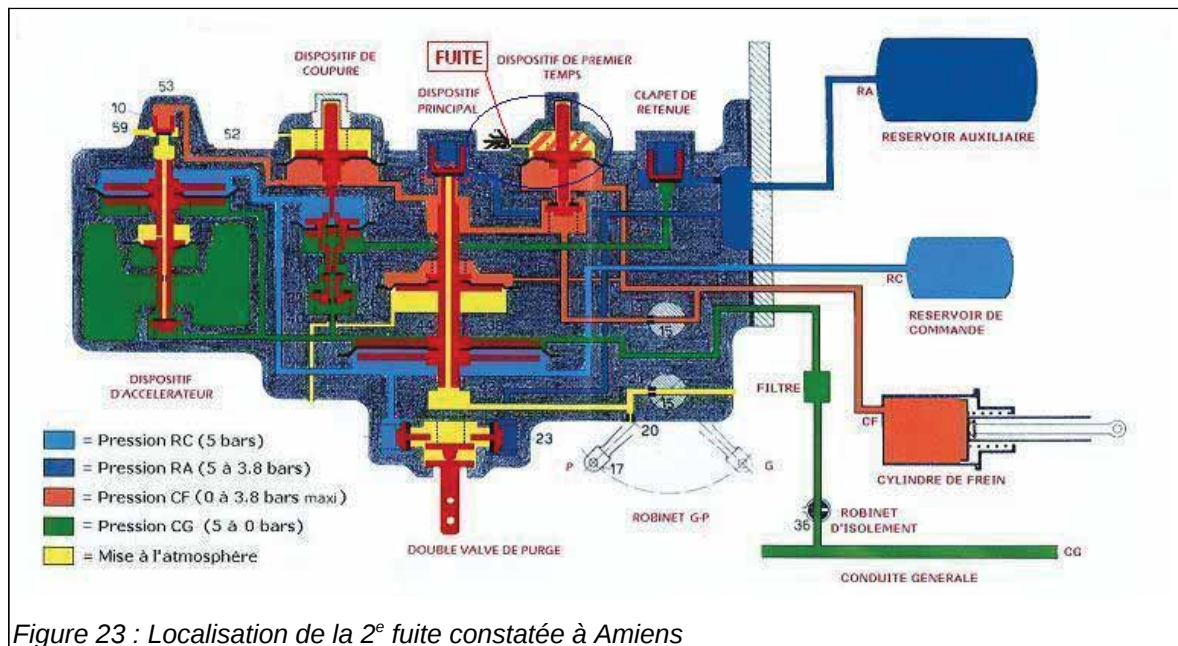
Ce mode de défaillance est représenté sur le schéma ci-après. Il s'agit d'une fuite au niveau du dispositif de premier temps impliquant également une perte d'étanchéité de la manchette concernée.

Dans tous les cas, il a été vérifié, tant à Rennes qu'à Amiens que les manchettes en cause n'étaient ni percées ni déchirées.
