RAPPORT D'ENQUÊTE TECHNIQUE sur le déraillement du train Intercités n° 3657 le 12 juillet 2013 à Brétigny-sur-Orge (91)

Bureau d'Enquêtes sur les Accidents de Transport Terrestre

Affaire n° BEATT-2013-009

Proposition de mots-clés : déraillement, appareil de voie, joint éclissé, éclisse, surveillance, maintenance, management

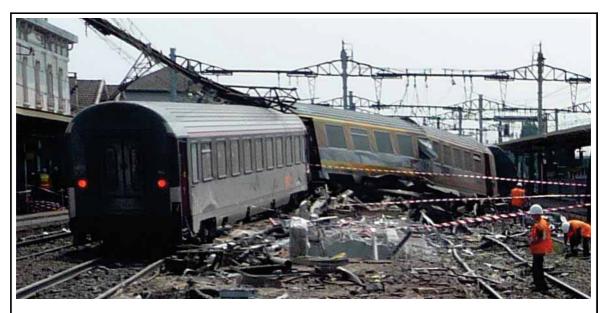
Figure 1 : Vue des trois dernières voitures déraillées

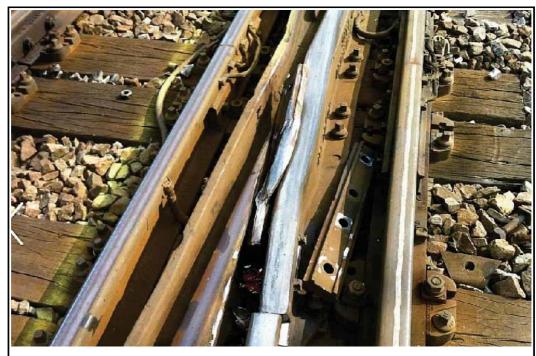
La cause directe du déraillement a été rapidement identifiée par les différents enquêteurs présents sur les lieux. Il s'agit de la présence d'une éclisse dans l'ornière du passage de roue du cœur de la file droite de la traversée jonction double⁴ (TJD) n° 6/7/8/9 située sur la voie 1 à 150 mètres environ en amont du quai n° 3.

Figure 3 : Éclisse obstruant l'ornière du cœur de la file droite de la TJD 6/7/8/9

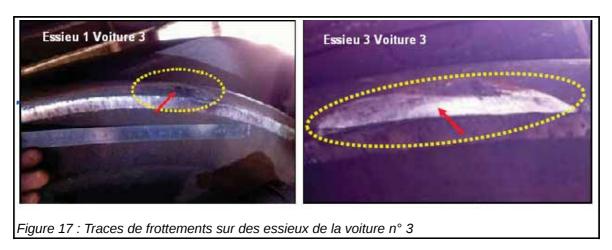
Sur la voiture n° 3, toutes les roues droites des essieux présentent des traces de frottements ou de chocs. En outre, sur le dernier essieu, une trace de choc a été détectée sur le disque de frein, du côté droit.

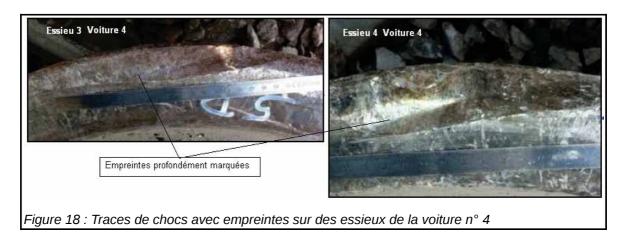
Jusqu'au deuxième essieu de la voiture n° 4, ces traces correspondent à des chocs modérés et à des frottements de plus en plus intenses. À partir du troisième essieu de cette voiture, les marques constatées ont été provoquées par des chocs violents qui ont laissé des empreintes profondes sur les boudins des roues.

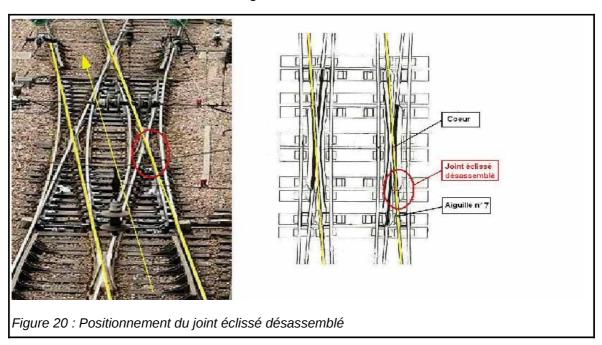
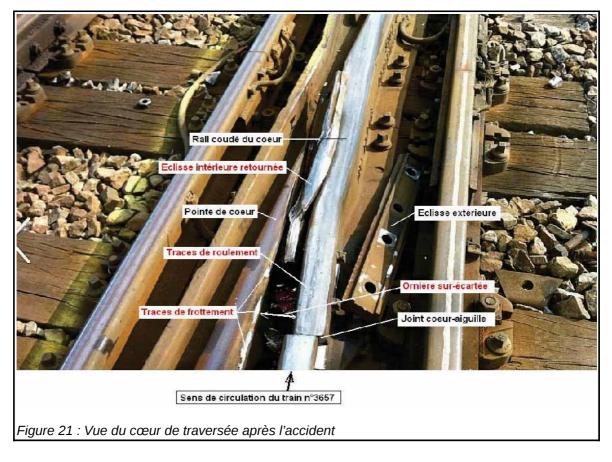
Au km 31,05 de la ligne ferroviaire de Paris à Orléans, sur la file de rail droite de la voie 1, au niveau de la traversée jonction double (TJD) 6/7/8/9, le joint éclissé entre l'about C du cœur de traversée et l'aiguille n° 7 est désassemblé.

L'éclisse intérieure est retournée vers le centre de ce cœur. Elle obstrue l'ornière entre la pointe de cœur et le rail coudé, faisant obstacle au passage normal des boudins des roues.

À ce stade, il apparaît clairement que la cause immédiate du déraillement qui a affecté le train Intercités n° 3657, est le positionnement de l'éclisse intérieure du joint raccordant le cœur de traversée de la TJD 6/7/8/9 à son aiguille 7, dans l'ornière située entre la pointe de ce cœur et le rail coudé correspondant.

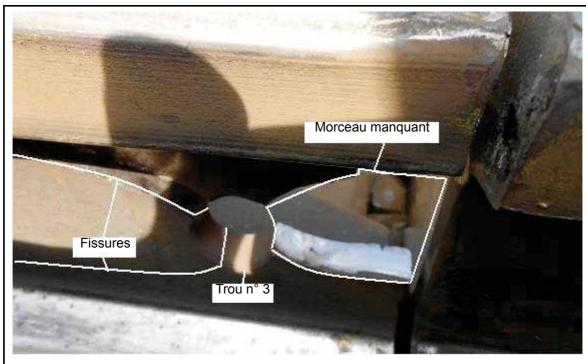
Il a été favorisé par une fissuration en étoile qui s'était développée depuis 2008 dans l'âme de l'about du cœur de traversée incriminé, jusqu'à ce qu'un morceau s'en détache entraînant des efforts supplémentaires anormaux dans ce troisième boulon qui ont contribué à la rupture de sa tête.

L'âme de l'about C du cœur est fissurée en étoile à partir des trous n° 3 et 4 et une partie, en forme de triangle, s'en est détachée et est tombée sur le ballast.

Figure 22 : Fissuration et rupture de l'about C du cœur à partir du trou n° 3

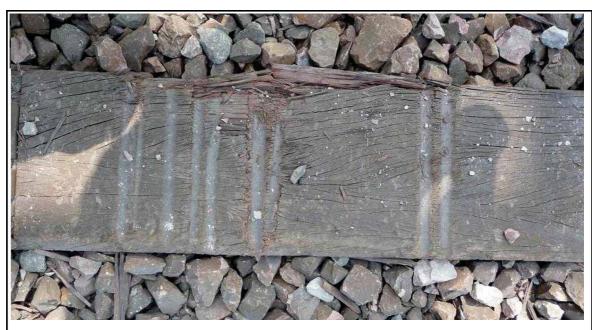
Figure 23: Marques de boudins en aval de la TJD 6/7/8/9

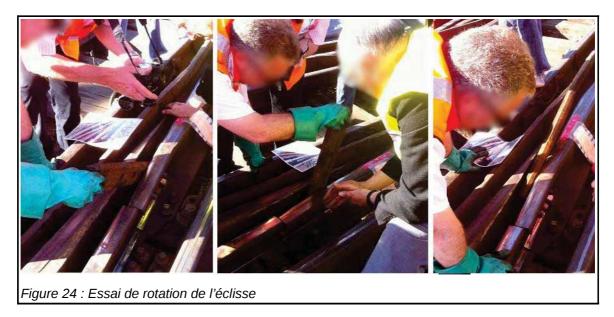
Il a ainsi été constaté que la rotation de l'éclisse autour du corps du boulon n° 4 était possible à la condition que l'écrou de ce boulon soit complètement dévissé ou qu'il ait perdu préalablement sa tête.

Comme le boulon considéré a été retrouvé avec son écrou normalement vissé, la rupture de sa tête s'est donc produite avant toute rotation de l'éclisse.

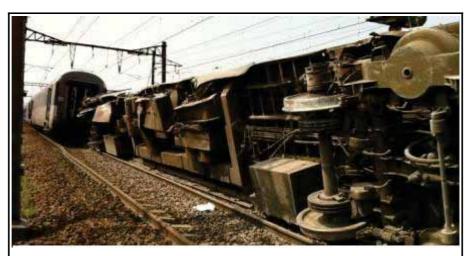
Figure 29 : Vue, vers Orléans, de la voiture n° 4 couchée et de la voiture n° 3 restée sur les rails

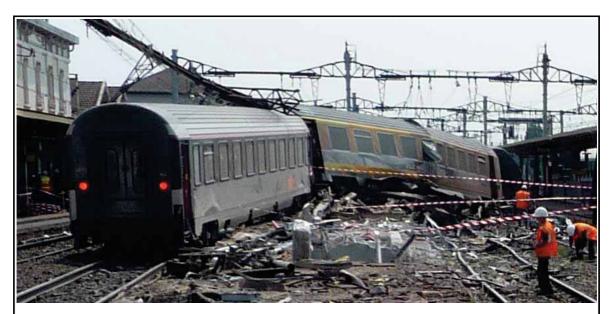
Figure 31 : Vue, vers Orléans, de la voiture n° 6 entre les voies 1 et 1bis et de la voiture n° 7 sur la voie 1bis

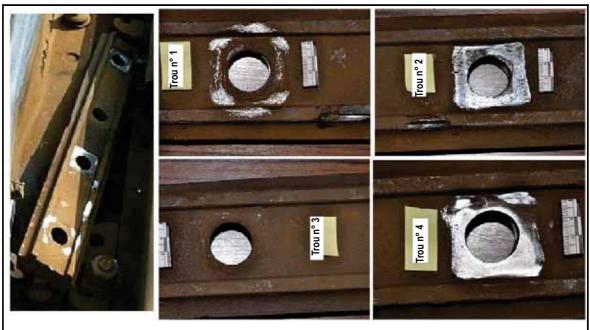
Figure 32 : Vue des portées des têtes des boulons sur l'éclisse extérieure

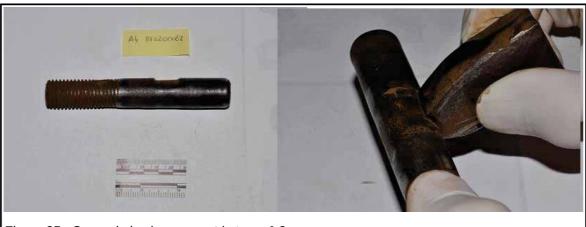
Sur le corps de vis sans tête placé dans le scellé A4, on observe une encoche dont la forme et l'emplacement correspondent exactement au morceau rompu de l'about du cœur de traversée conservé dans le scellé A9.

Ce corps de vis peut donc être affecté sans ambiguïté au trou n° 3.

Figure 35 : Corps de la vis occupant le trou n° 3

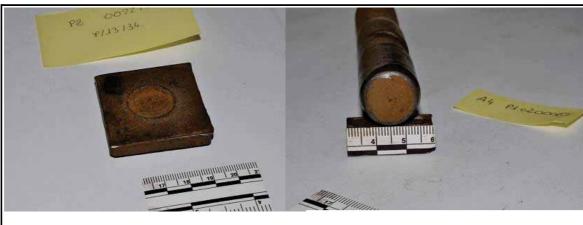
Figure 36 : Vis occupant le trou n° 3

En revanche, la totalité de la surface de rupture des deux vis qui ont occupé le trou n° 3 est oxydée, confirmant une défaillance plus ancienne que celles des autres vis.

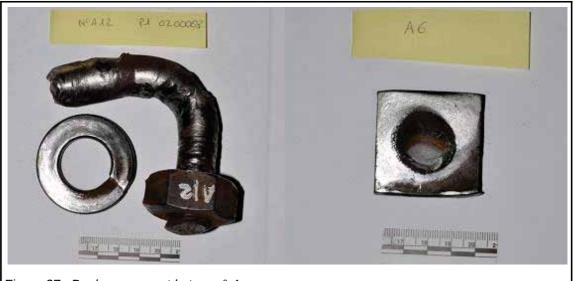
Le corps du boulon n° 4 a été retrouvé dans son logement avec son écrou et sa rondelle. Il a été placé dans le scellé A12. La comparaison de la tête diamant du scellé A6 avec d'une part, les marques observées sur l'éclisse extérieure au droit du trou n° 4 et d'autre part, la surface de rupture du boulon n° 4 permet de reconstituer intégralement ce boulon.

Figure 37 : Boulon occupant le trou n° 4

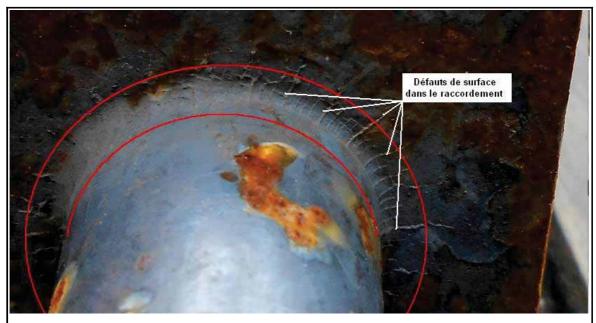
Ainsi que le montre la figure 40 ci-après, les têtes des boulons utilisés pour assembler les joints éclissés étant brutes de forgeage, leur raccordement avec les corps de ces boulons présente des défauts de surface, qui sont autant de sites de concentration de contraintes susceptibles de permettre l'amorçage de fissures de fatigue.

Figure 40 : Défauts de surface dans le raccordement tête - corps d'un boulon

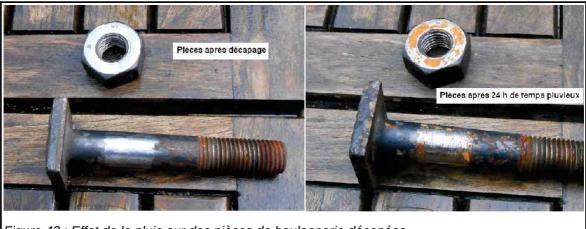
Figure 43 : Effet de la pluie sur des pièces de boulonnerie décapées

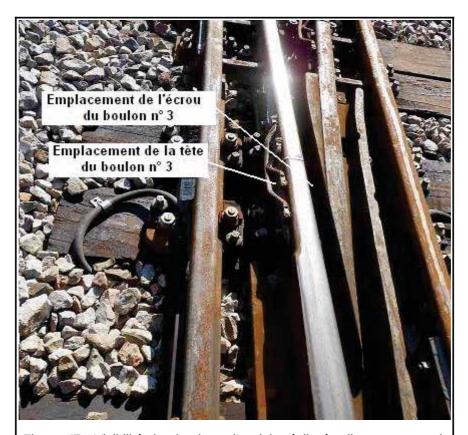
Figure 47 : Visibilité des boulons d'un joint éclissé reliant un cœur de traversée et une aiguille
