**RAPPORT
D'ENQUÊTE TECHNIQUE**
**sur la collision frontale entre
un minibus et un poids lourd
survenue le 22 juillet 2014
sur la RD 619
à Courteranges (10)**

Juin 2016

**Bureau d'Enquêtes sur les Accidents
de Transport Terrestre**

Affaire n° BEATT-2014-011

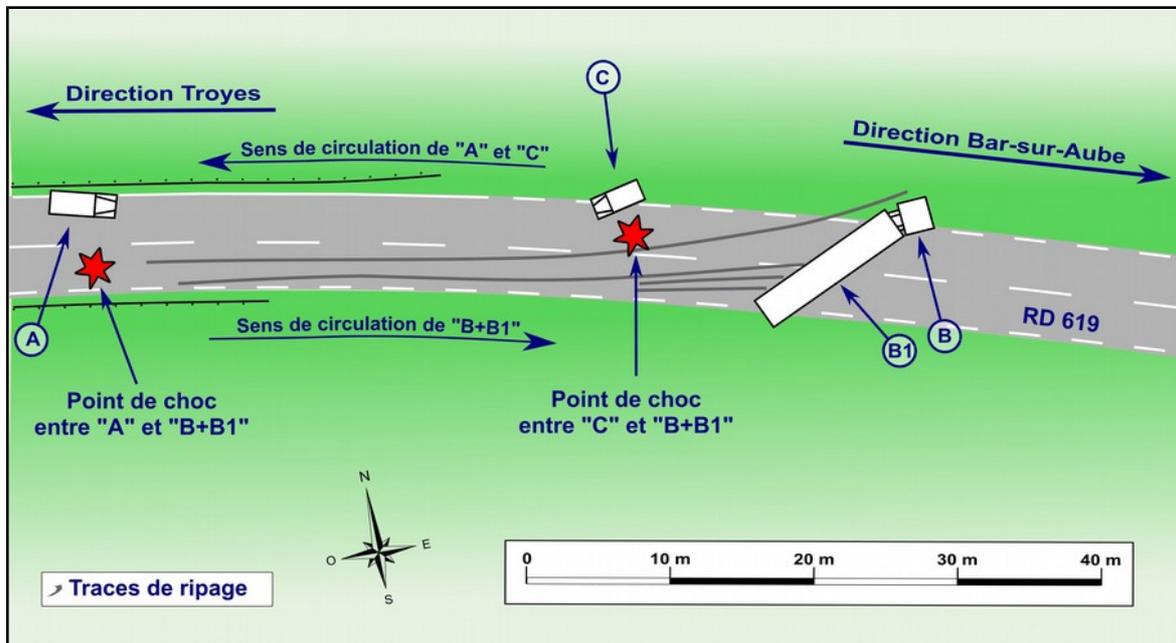
Figure 4 : Position des véhicules à l'arrivée des secours

Le minibus (A) est immobilisé sur la chaussée nord de la route départementale 619, à contresens.

L'ensemble routier (B+B1) est immobilisé en travers de la chaussée dont il engage les deux voies de circulation.

Le véhicule léger (C) est immobilisé en partie sur l'accotement.

Aucune trace de freinage n'est relevée avant la collision entre le minibus (A) et l'ensemble routier (B+B1). Des traces de ripage de l'ensemble routier (B+B1) sont visibles sur la chaussée.

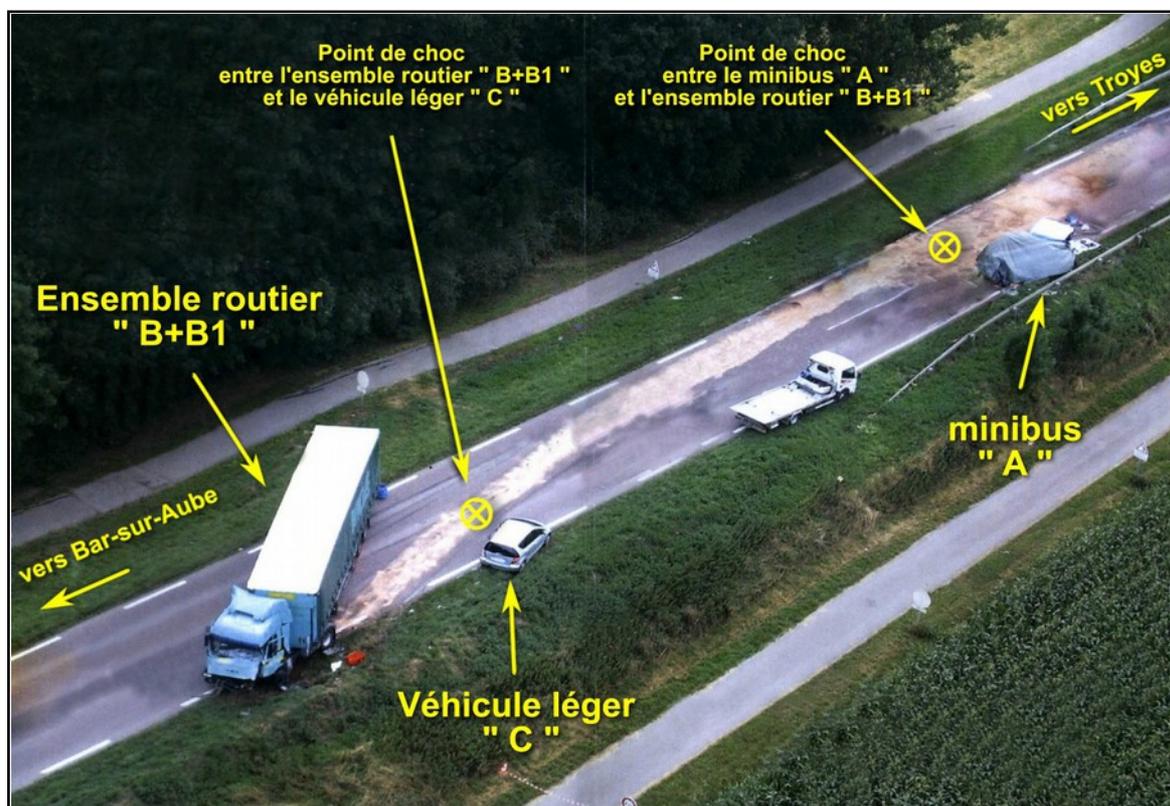
Figure 5 : Vue aérienne des véhicules immobilisés sur la chaussée

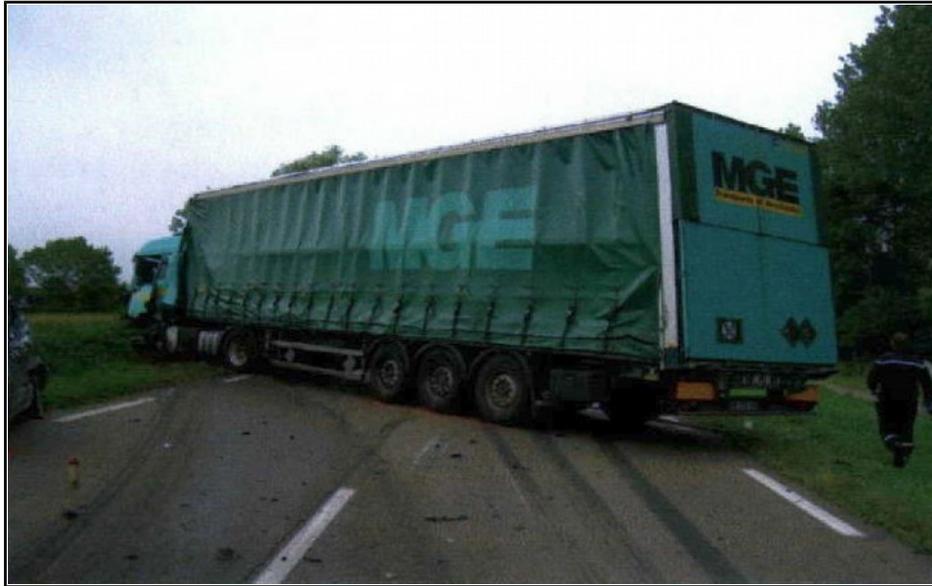
Figure 6 : Vue de l'ensemble routier « B+B1 » immobilisé en travers de la chaussée. Les traces de ripage sur la chaussée sont visibles en avant-plan

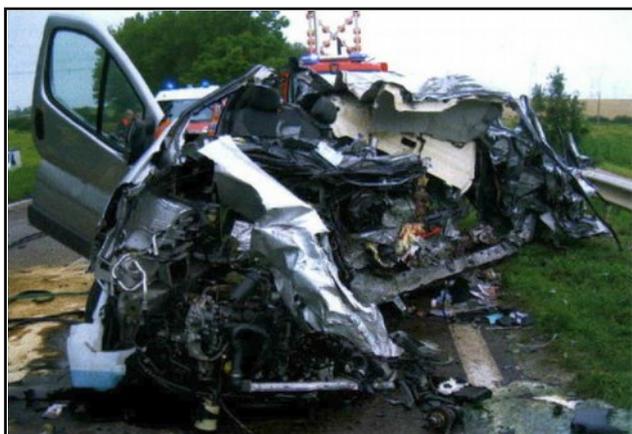
L'avant est complètement détruit. Le montant du pavillon avant gauche et la caisse du véhicule ont été comprimés d'une longueur de 1,70 mètre.

Le demi-train avant gauche a été arraché.

Figure 9 : Vue de l'avant du minibus

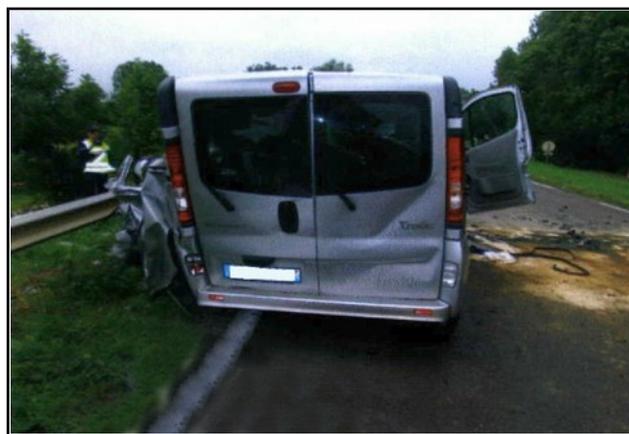
Figure 10 : Vue de l'arrière du minibus

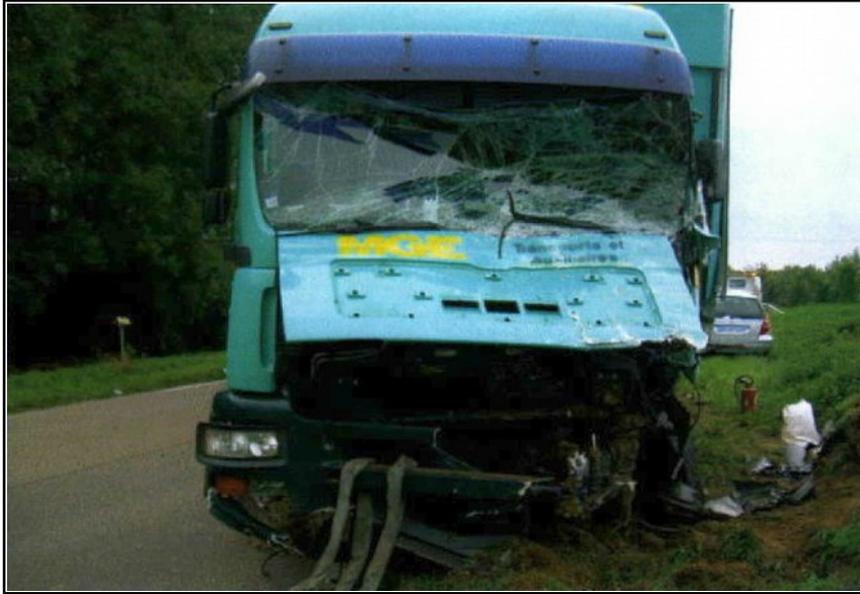
Le tracteur routier est fortement endommagé à l'avant et sur son flanc gauche. La semi-remorque est également endommagée.

Figure 11 : Vue des dommages occasionnés à l'avant du tracteur routier (B)

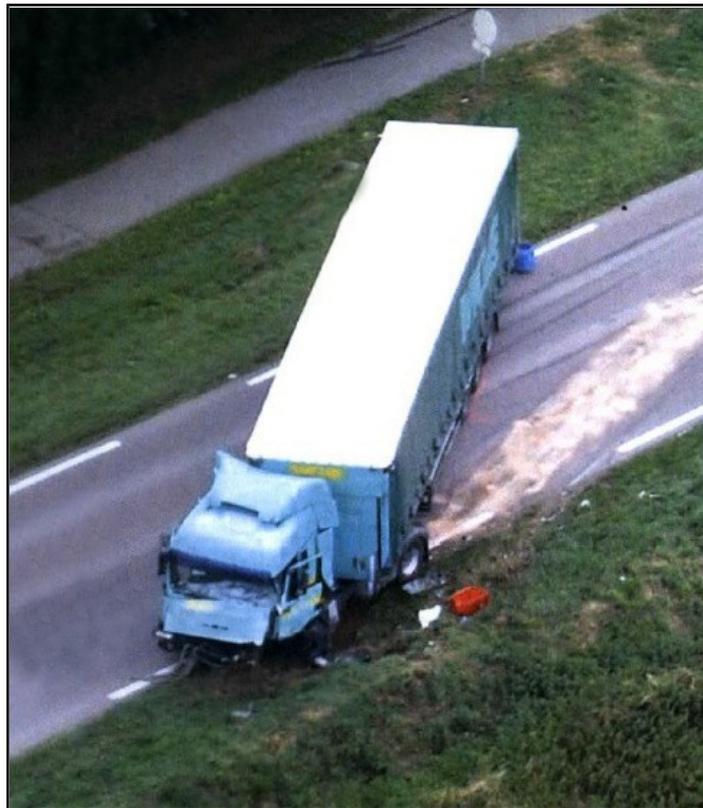
Figure 12 : Vue aérienne de l'ensemble routier (B+B1) accidenté

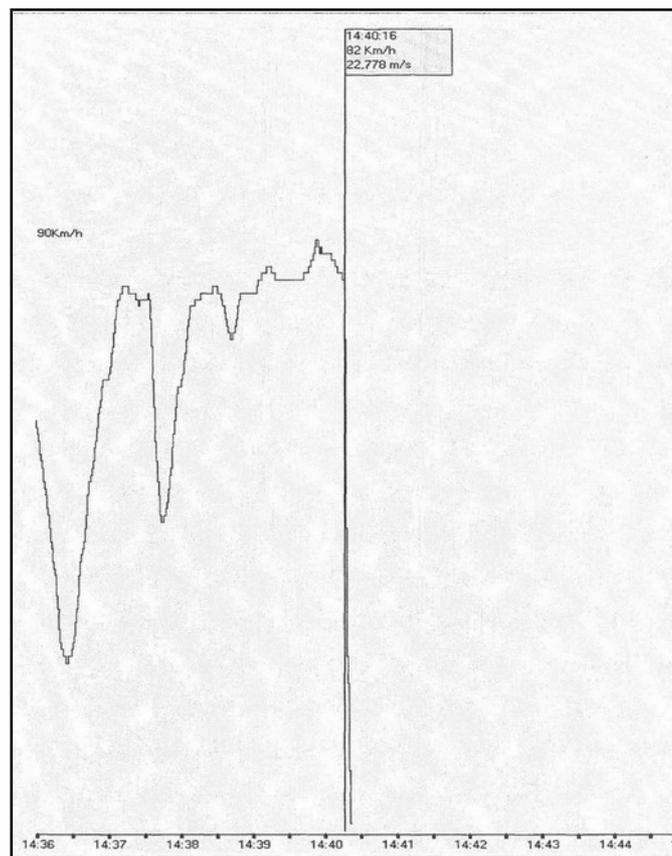
L'analyse des informations de vitesse sur la période couvrant les 20 dernières minutes avant l'accident montre que l'ensemble routier n'a jamais dépassé la vitesse de 90 km/h.

Elle indique que la collision avec le minibus est intervenue à 14h40 et 16 secondes et que la vitesse de l'ensemble routier était alors de 82 km/h.

Figure 13 : Enregistrement du chronotachygraphe de l'ensemble routier B+B1

Elle indique également que l'ensemble routier a parcouru, en 6 secondes, 71,67 mètres entre la collision avec le minibus et son arrêt complet.

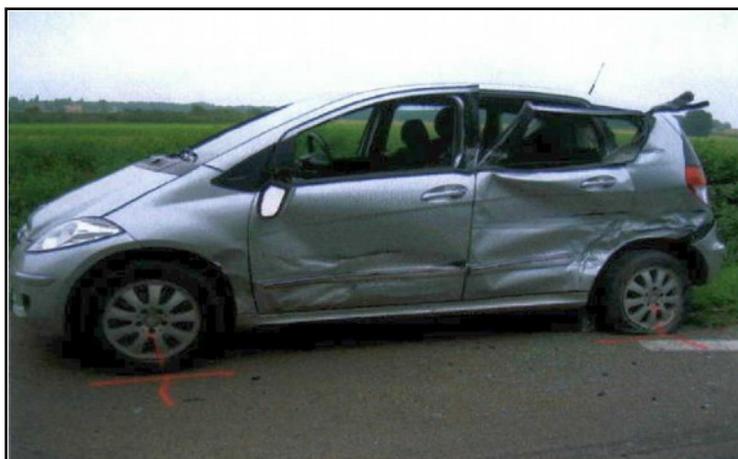
Son flanc gauche présente des traces de rayures et un enfoncement de la carrosserie plus particulièrement marqué au niveau de la portière arrière gauche.

Le rétroviseur extérieur gauche est cassé.

Figure 15 : Vue des traces de choc sur le flanc gauche de la voiture « C » accidentée

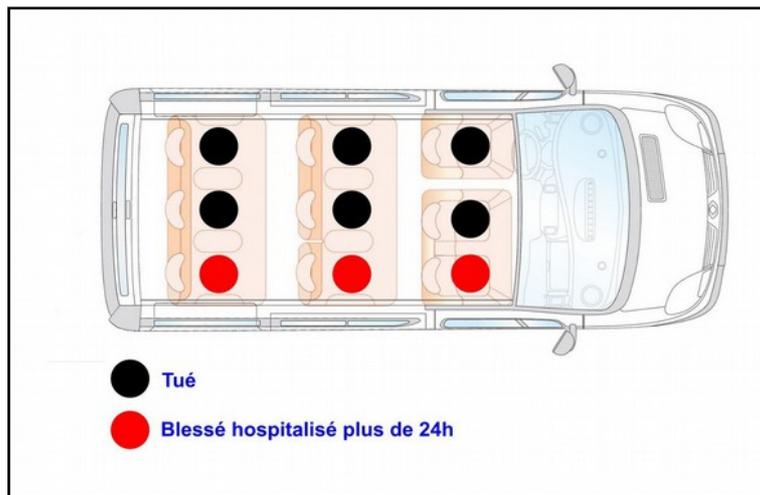
Le schéma ci-après indique les places occupées par les occupants du minibus au moment de l'accident ainsi que le bilan médical.

Figure 16 : Position et bilan médical des occupants du minibus
