**RAPPORT  
D'ENQUÊTE TECHNIQUE**  
sur la sortie de route  
d'un autocar de transport scolaire  
survenue sur la RD160  
à Einville-au-Jard (54)  
**le 3 février 2014**  
Septembre 2016

Affaire n° BEATT-2014-002

**Rapport d'enquête technique  
sur la sortie de route d'un autocar de transport scolaire  
survenue sur la RD160 à Einville-au-Jard (54)  
le 3 février 2014**

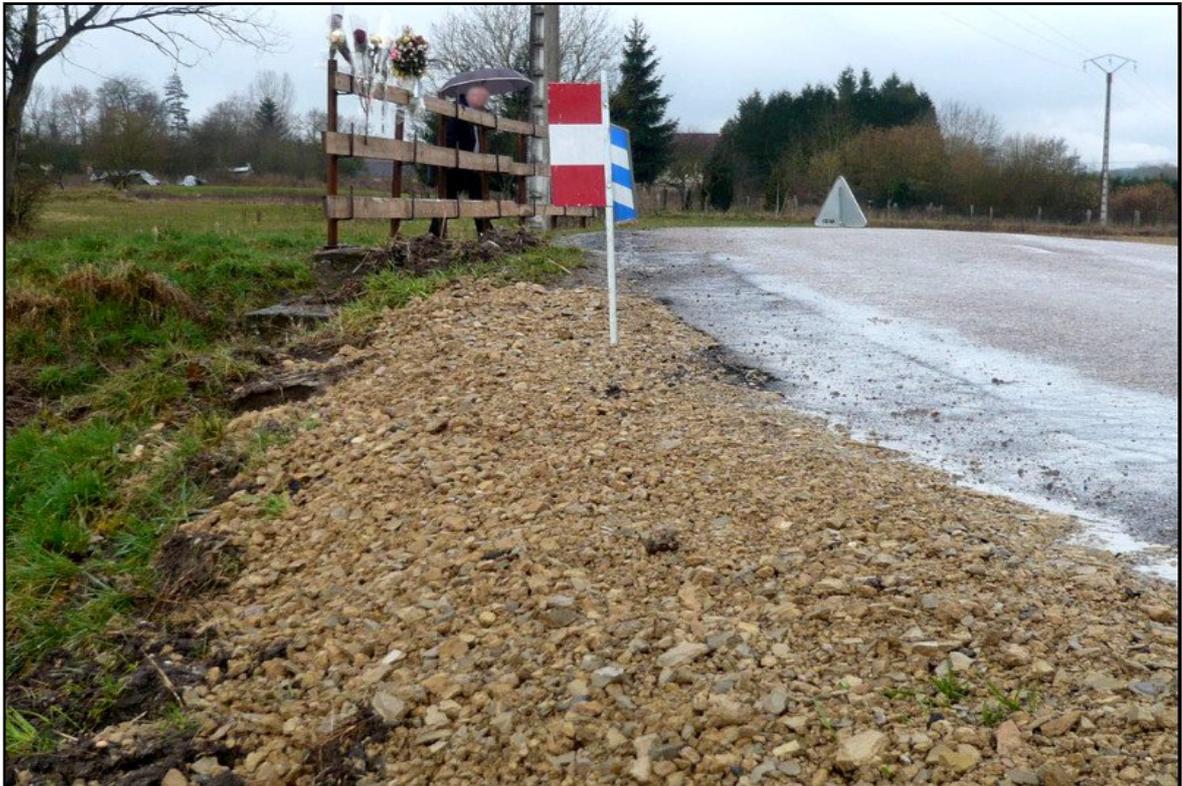
Les enquêteurs techniques du BEA-TT ont constaté, à l'extérieur du virage que forme la RD160 juste à la sortie du ponceau du ruisseau des Saules en venant d'Einville-au-Jard, la présence d'une déformation de la chaussée. Celle-ci crée un dévers vers l'accotement et le fossé, et donc vers l'extérieur de ce virage, alors que les règles de l'art prescrivent que le dévers doit être orienté vers l'intérieur du virage.

Il y a donc, juste après le franchissement du ponceau précité, précisément à l'endroit où l'autocar est sorti de la route, une inversion de dévers. Elle est sensible au volant d'un véhicule léger.

Cette déformation de la chaussée, techniquement appelée une « *flache* »\*, est probablement la conséquence d'un défaut de portance localisé du sol, dû à un tassement des matériaux d'assise, qui a pu être favorisé par l'humidité du ru et du fossé attenants.

**Figure 6 : Le dévers vers l'extérieur du virage situé au niveau du ponceau du ruisseau des Saules - Vue dans le sens de circulation opposé à celui de l'autocar accidenté.  
Les matériaux ocreux sont postérieurs à l'accident**

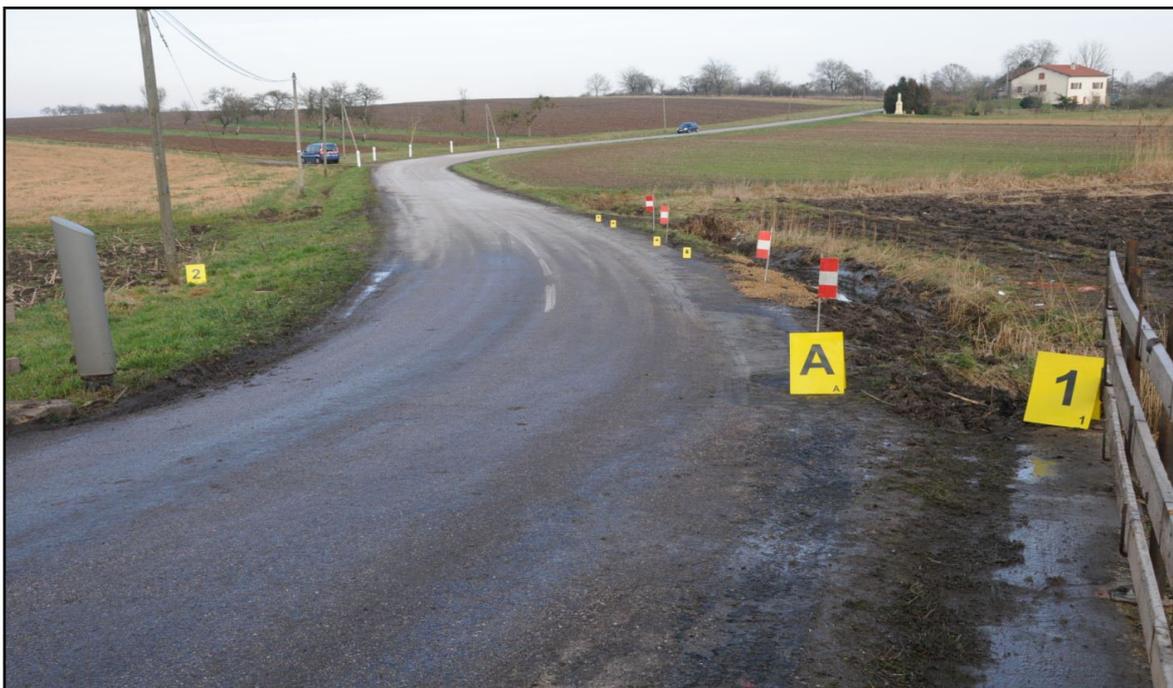
**Figure 7 : Vue du ponceau du ruisseau des Saules et du virage peu après l'enlèvement de l'autocar**

Toutefois, les déformations du garde-corps du ponceau après lequel l'autocar a versé et les témoignages des riverains attestent d'une accidentalité matérielle récurrente en ce lieu.

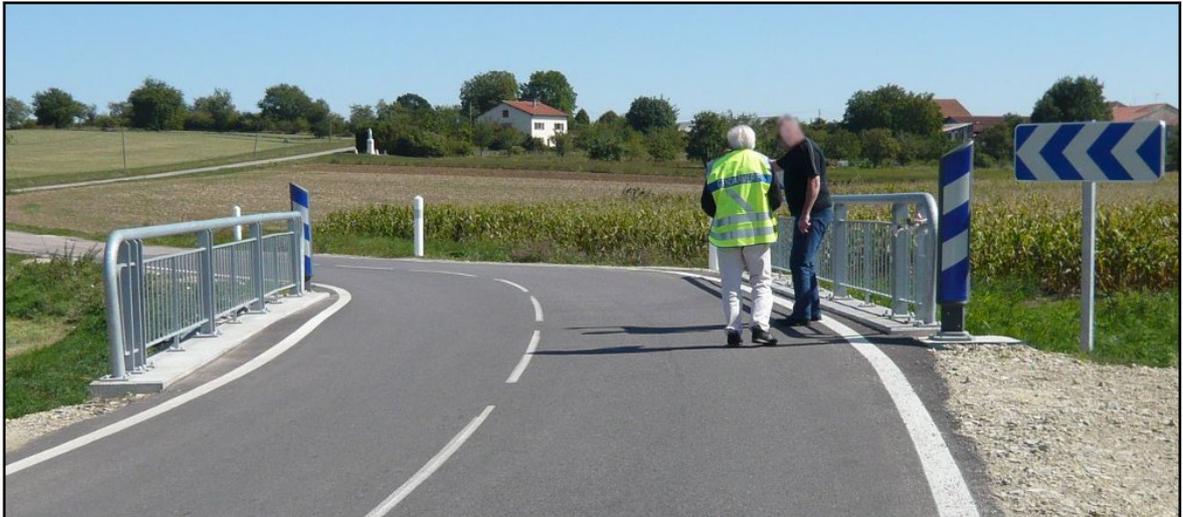
**Figure 8 : Vue du ponceau du ruisseau des Saules et du virage après travaux**

Le BEA-TT a constaté *de visu* le 10 septembre 2015 que les travaux correspondants avaient été réalisés.

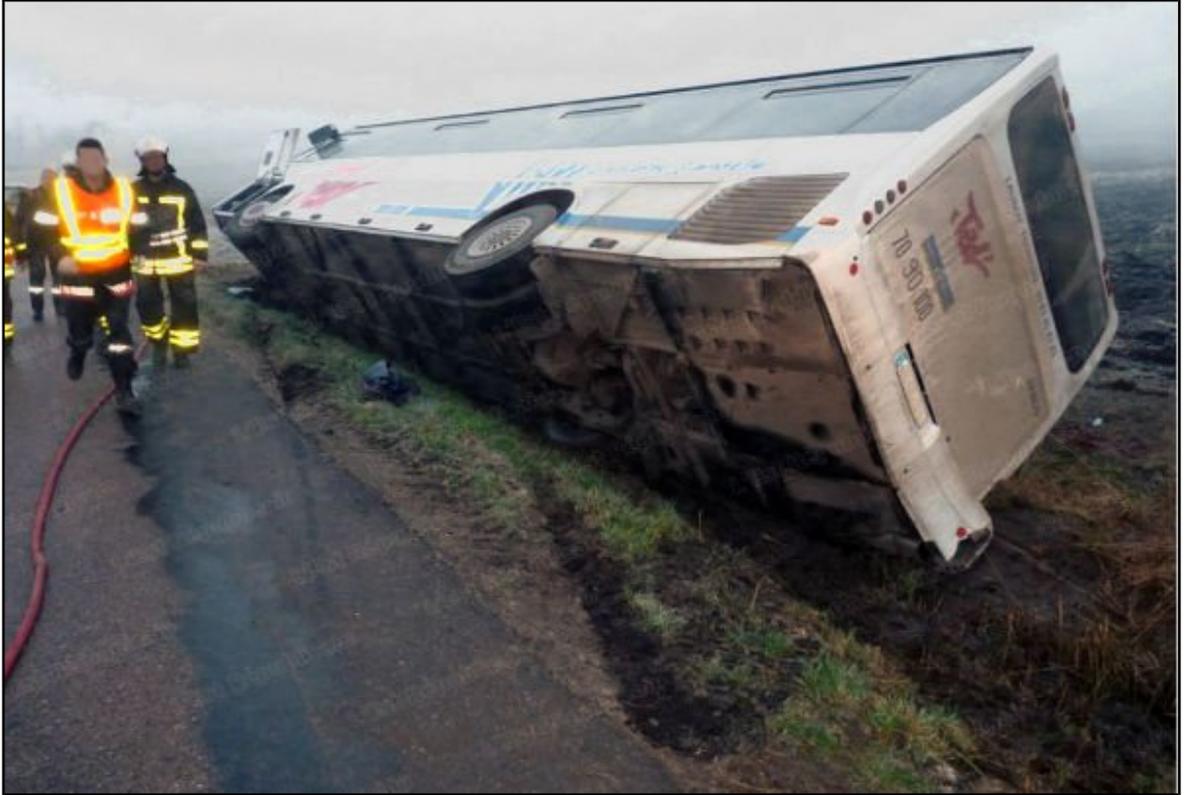
*Figure 13 : L'autocar après l'accident, vu du ponceau*

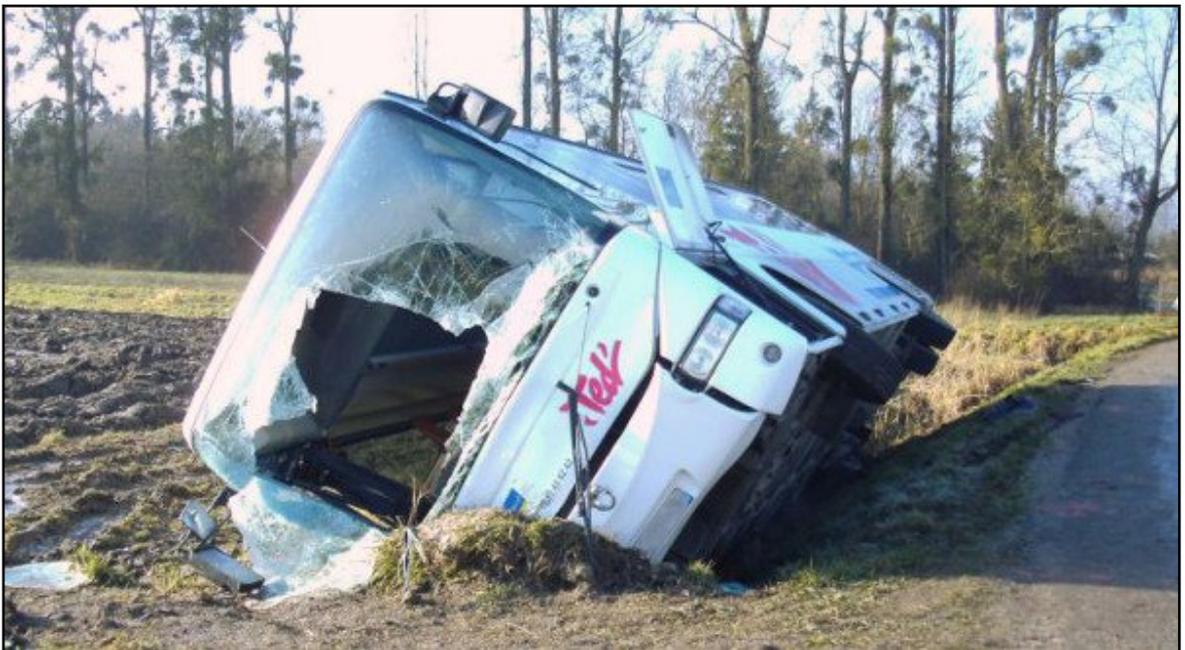
*Figure 14 : L'autocar après l'accident, vu de l'avant*

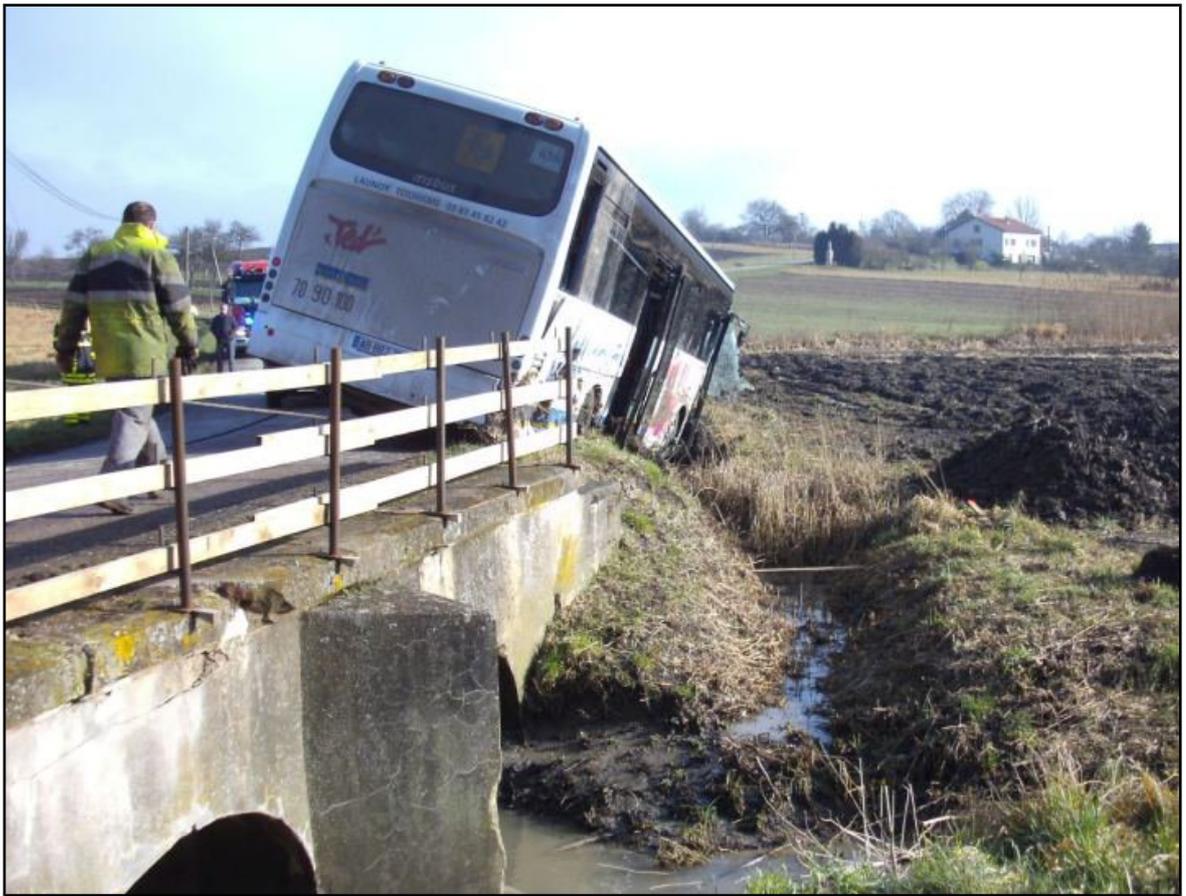
Figure 15 : L'autocar en cours de relevage du fossé drainant dans lequel il a versé

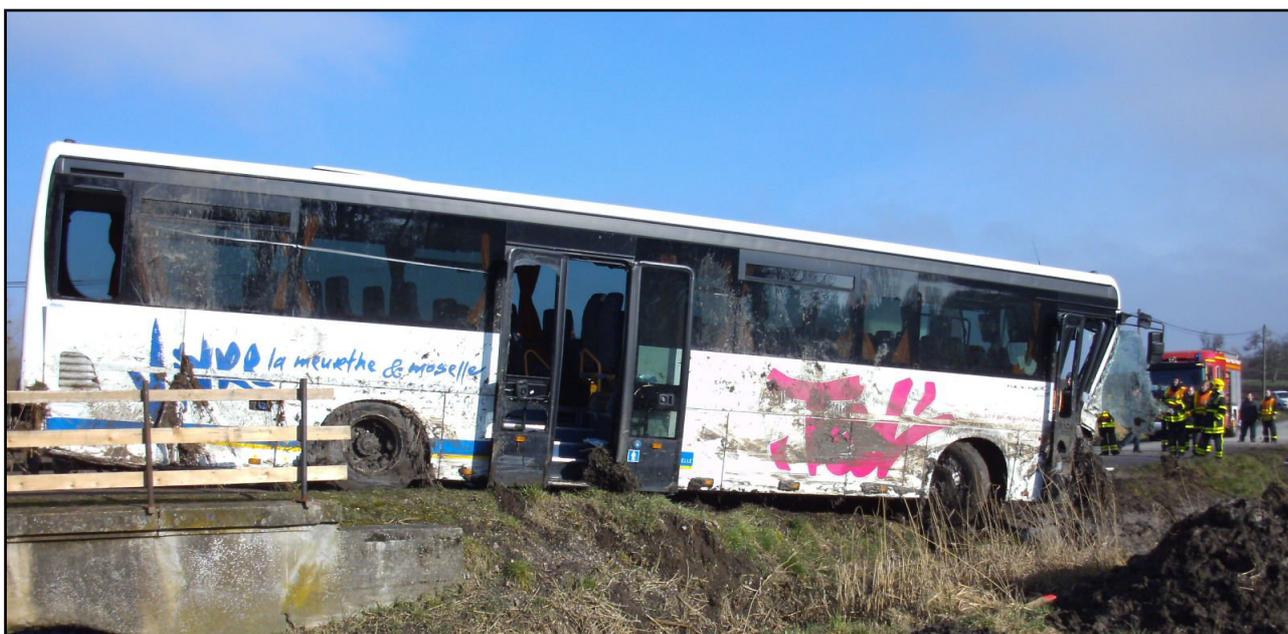
**Figure 18 : L'autocar accidenté après son extraction du fossé**

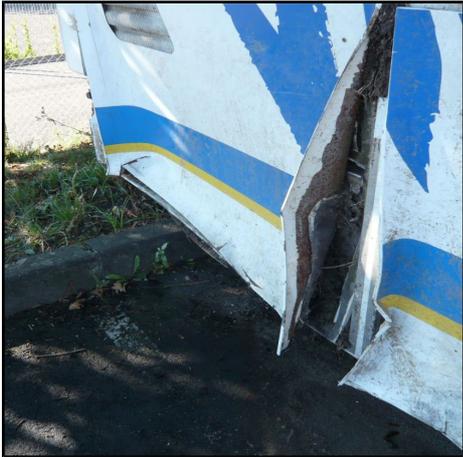
**Figure 19 : Le bas de caisse arrière droit enfoncé par le choc contre le bord du fossé**

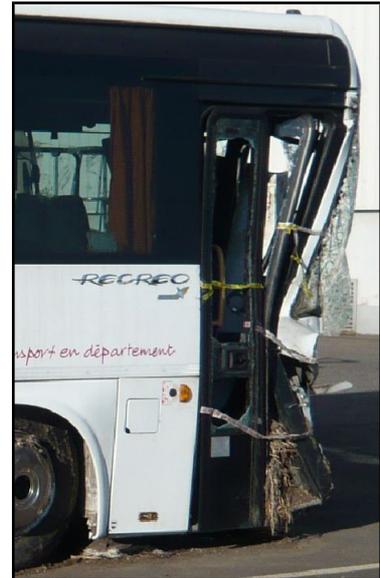
**Figure 21 : L'avant droit enfoncé par le heurt du remblai**

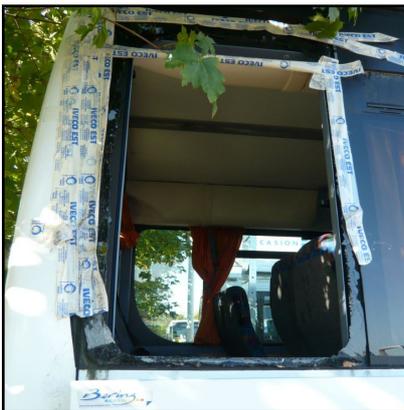
- plusieurs vitres du flanc droit sont brisées, celles des deux battants de la porte avant, celle de l'un des deux battants de la porte centrale et celle de la fenêtre située à l'extrême arrière.

**Figure 22 : La vitre arrière droite brisée**

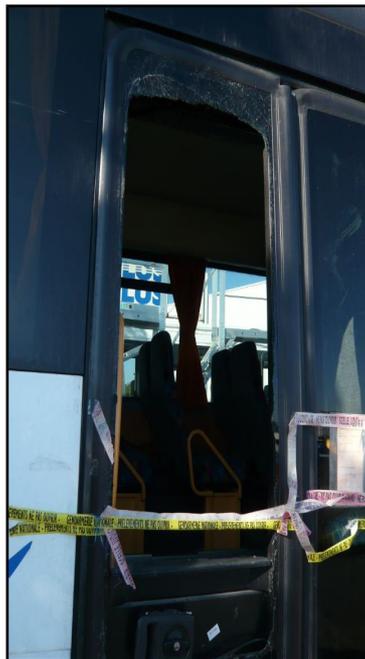
**Figure 23 : La vitre brisée de l'un des battants de la porte centrale**

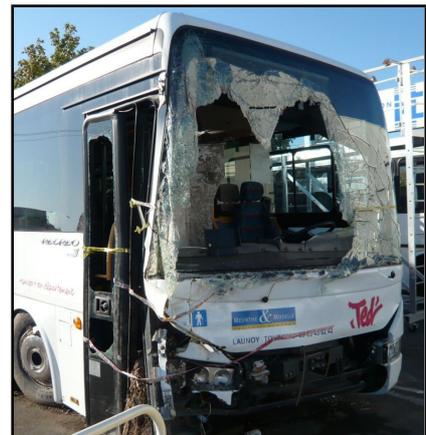
- son pare-brise présente plusieurs traces de détérioration, une première sur le bord externe droit, dans le sens de la marche, le long du montant, probablement consécutif au choc de l'accident, un deuxième sur le tiers droit provoquée probablement par les parents des victimes avec des outils de fortune pour évacuer les victimes et une troisième au centre, de plus grande taille, effectuée par les secours avec du matériel professionnel ;

**Figure 24 : Le pare-brise et les vitres brisées des deux portes avant**

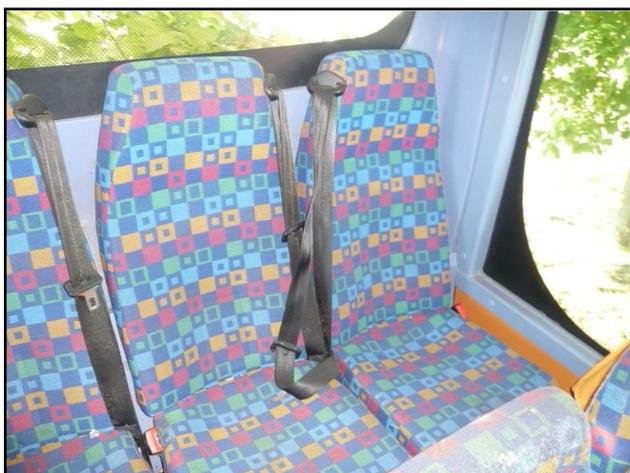
- les ceintures de sécurité, et notamment celles à trois points des places exposées sont fonctionnelles. Le panneau d'information de l'obligation de leur port est en place en trois endroits, à savoir sur le bandeau au-dessus du pare-brise et sur le rebord avant de chacune des deux trappes de toit ;
- les cinq fenêtres latérales servant d'issues de secours sont signalées comme telles. Les marteaux destinés à briser leurs vitres sont encore accrochés à leurs supports ;
- les deux trappes de toit qui servent également d'issues de secours sont verrouillées. Elles se déverrouillent chacune en tirant deux poignées, soit quatre au total, situées à l'avant et à l'arrière de chacune d'entre elles. L'une des poignées a été actionnée et pend au bout de son fil.

**Figure 25 : Les ceintures de sécurité à trois points sur les places exposées**

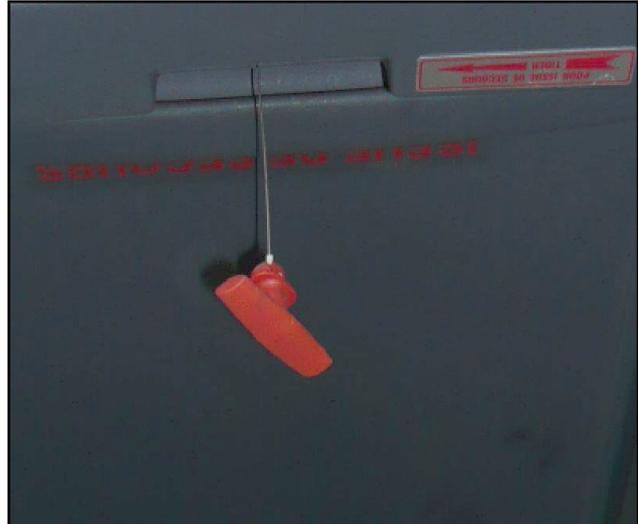
**Figure 30 : Une des deux poignées de déverrouillage d'une trappe de toit a été tirée**

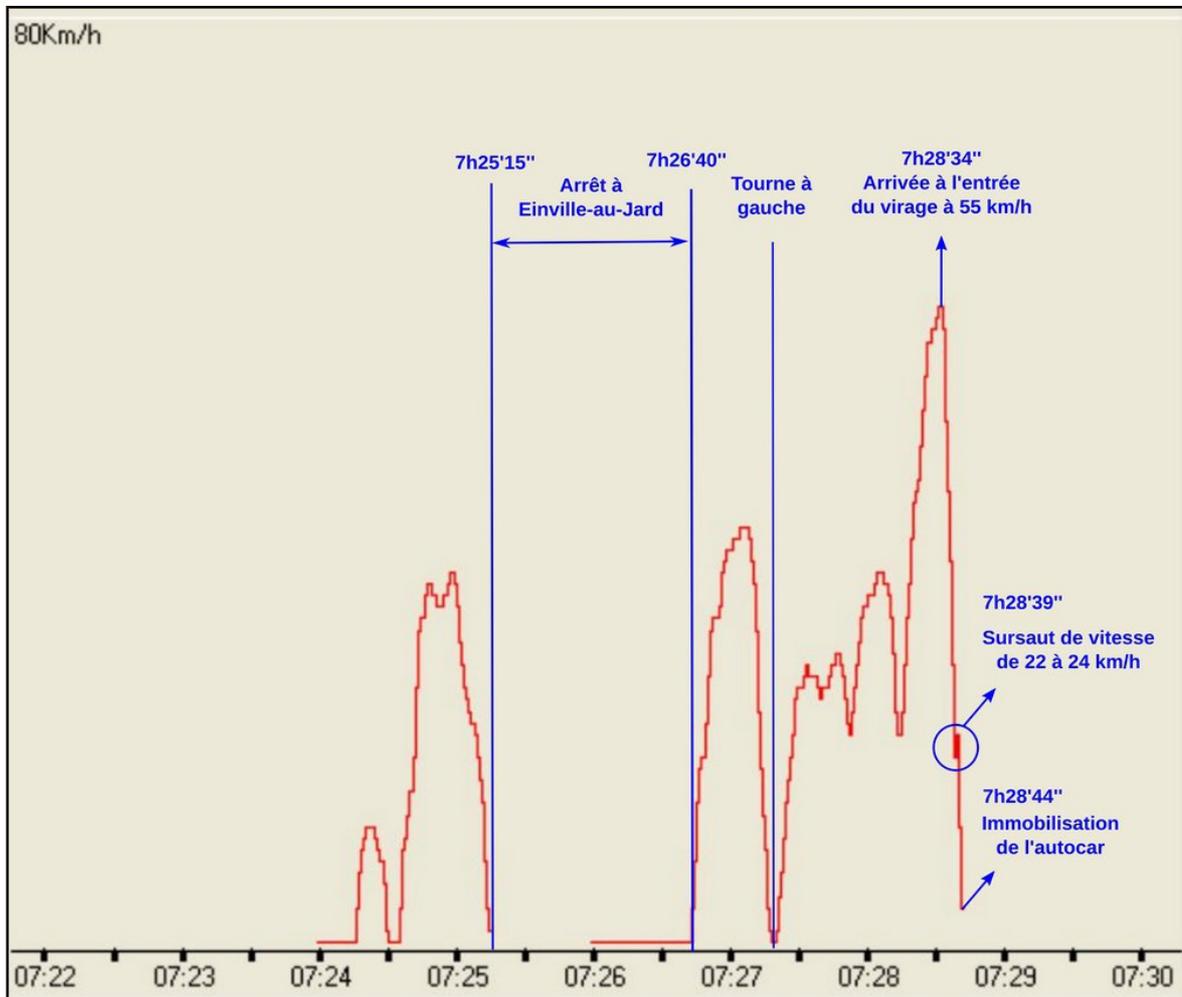
Le diagramme des vitesses de l'autocar montre une chute brutale de vitesse entre 7h28'34" et 7h28'44" qui correspond à l'accident. La vitesse de l'autocar passe alors de 55 km/h à 0 km/h en 10 secondes, ce qui traduit à une décélération moyenne de 5 km/h/s soit de 1,4 m/s<sup>2</sup>.

Figure 31 : Diagramme des vitesses de l'autocar dans les minutes précédant l'accident

- la cause du sursaut de vitesse de 22 à 24 km/h n'a pu être précisément déterminée. Compte tenu de la localisation du début des traces sur l'accotement, juste après le ponceau, et du témoignage du conducteur qui dit avoir accéléré en sortie de virage, il correspond probablement au patinage d'une roue motrice à la sortie de ce ponceau, lors de son passage sur le dévers inversé de la chaussée.
