BEA-TT

mars 2014

Affaire n° BEATT-2014-002

**Rapport d'étape sur la sortie de route
d'un autocar de transport scolaire
survenue sur la RD 160 à Einville-au-Jard (54)
le 3 février 2014**

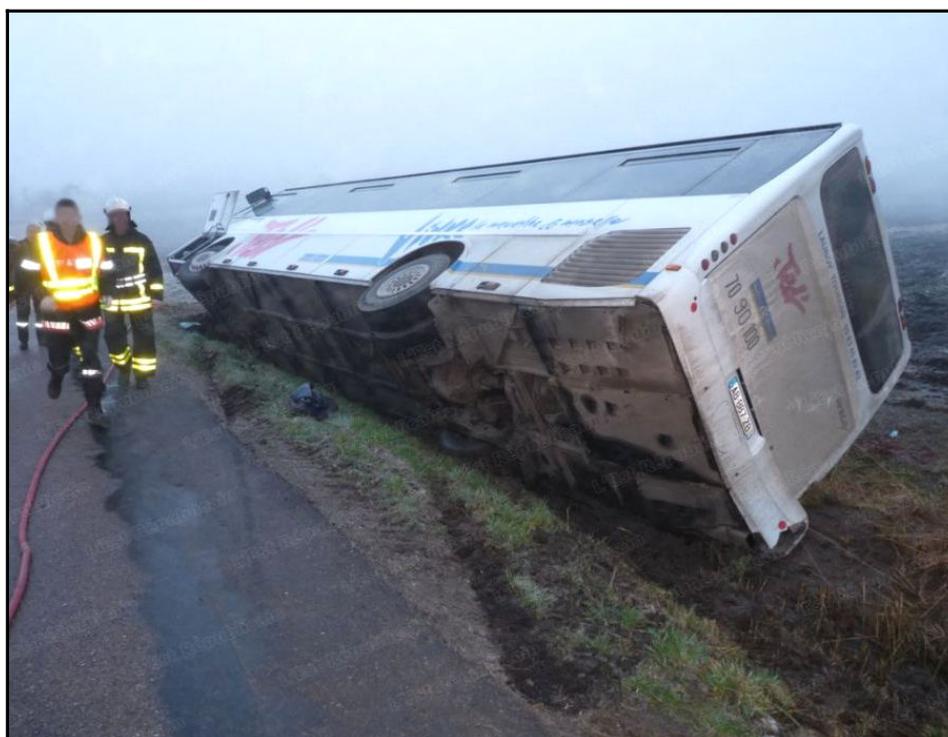
Figure 2 : L'autocar accidenté

Lors du franchissement de cette flache, l'essieu arrière de l'autocar bascule et ripe vers la droite. Ce mouvement est facilité par la moindre adhérence que la chaussée concernée pouvait alors présenter.

Les roues arrière droites de l'autocar mordent l'accotement meuble dans lequel elles s'enfoncent. L'autocar verse dans le fossé et y avance de quelques mètres avant de s'immobiliser contre le remblai supportant un accès aux champs voisins.

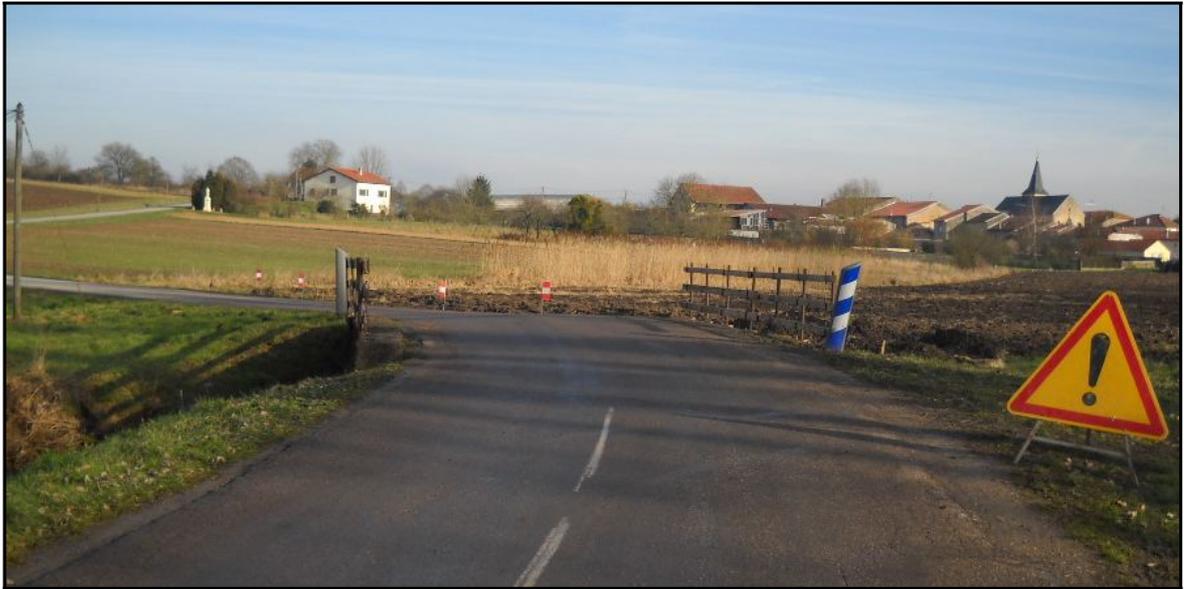
Figure 4 : L'arrivée sur le pont surplombant le ruisseau des Saules, dans le sens de circulation de l'autocar accidenté

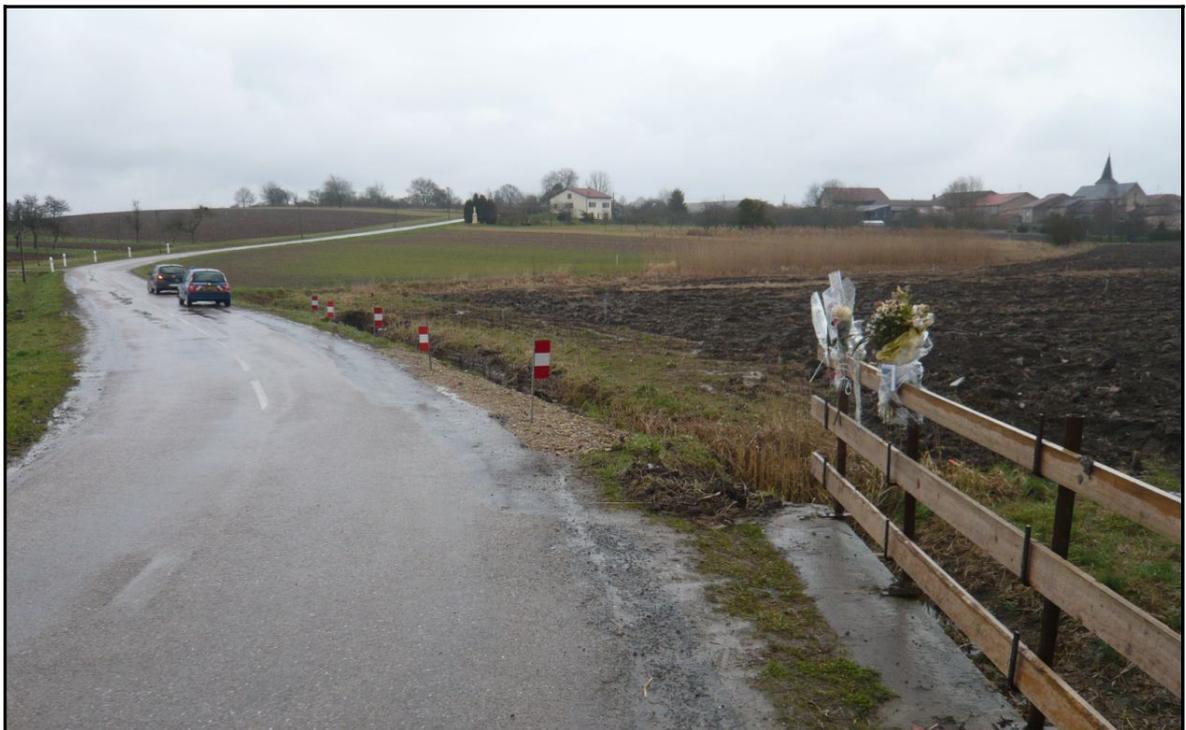
Dans le sens où l'autocar accidenté circulait, à savoir d'Einville-au-Jard vers Ravelle-sur-Sânon, cette route départementale présente un virage prononcé à gauche, juste après le ponceau lui permettant de franchir le ruisseau des Saules.

La sortie de route de l'autocar concerné s'est produite dans ce virage.

Figure 5 : Vue, dans le sens de circulation de l'autocar accidenté, du virage à gauche situé immédiatement à la sortie du pont assurant le franchissement du ruisseau des Saules

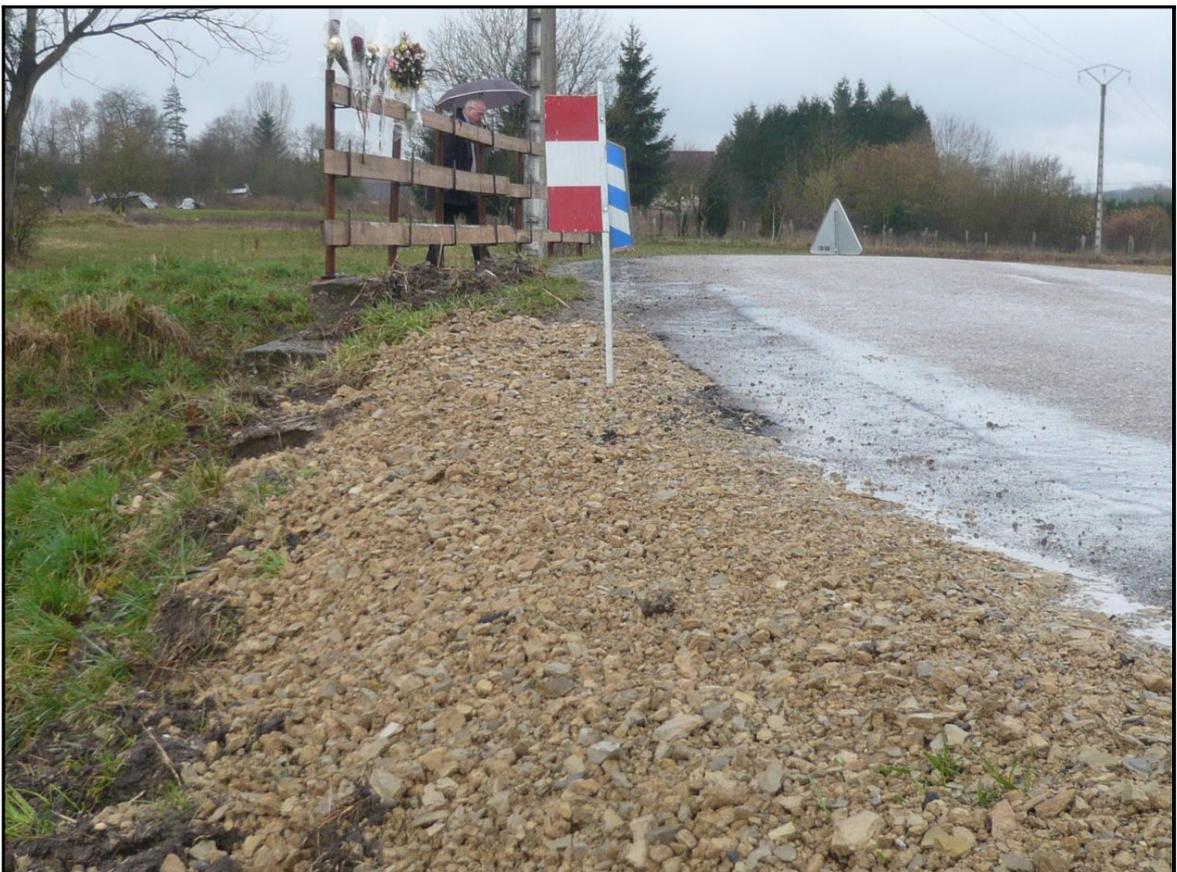
Les enquêteurs techniques du BEA-TT ont constaté, à l'extérieur du virage que forme la RD 160 juste à la sortie du ponceau du ruisseau des Saules en venant d'Einville-au-Jard, la présence d'une déformation de la chaussée qui crée un dévers vers l'accotement et le fossé, et donc vers l'extérieur de ce virage, ce qui est contraire à la normale.

Il y a donc, juste après le franchissement du ponceau précité, précisément à l'endroit où l'autocar est sorti de la route, une inversion de dévers. Elle est sensible au volant d'un véhicule léger.

Figure 6 : Le dévers vers l'extérieur du virage situé au niveau du ponceau du ruisseau des Saules - Vue dans le sens de circulation opposé à celui de l'autocar accidenté. Le gravillonnage ocre est postérieur à l'accident

Cette déformation de la chaussée, techniquement appelée une « flache »*, est probablement la conséquence d'un défaut de portance localisé du sol, dû à un tassement des matériaux d'assise qui a pu être favorisé par l'humidité du ru et du fossé attenants.

Réaménager dans les meilleurs délais le virage de la route départementale n° 160 situé, entre les agglomérations d'Einville-au-Jard et de Raville-sur-Sânon, à proximité immédiate du ponceau surplombant le ruisseau des Saules, afin de supprimer l'inversion de dévers qu'il présente.

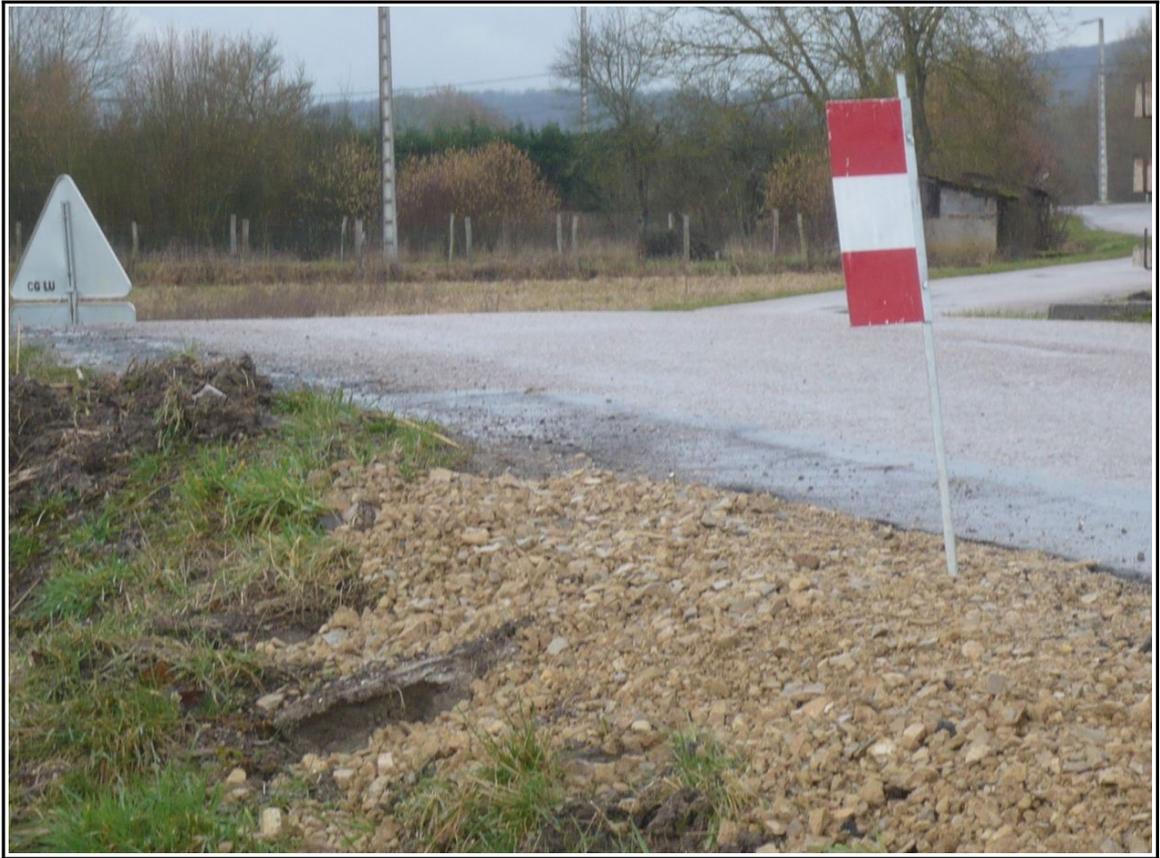
Figure 7 : Le dévers vers l'extérieur du virage situé au niveau du ponceau du ruisseau des Saules - Vue vers le ponceau et les premières habitations d'Einville-au-Jard, dans le sens de circulation opposé à celui de l'autocar

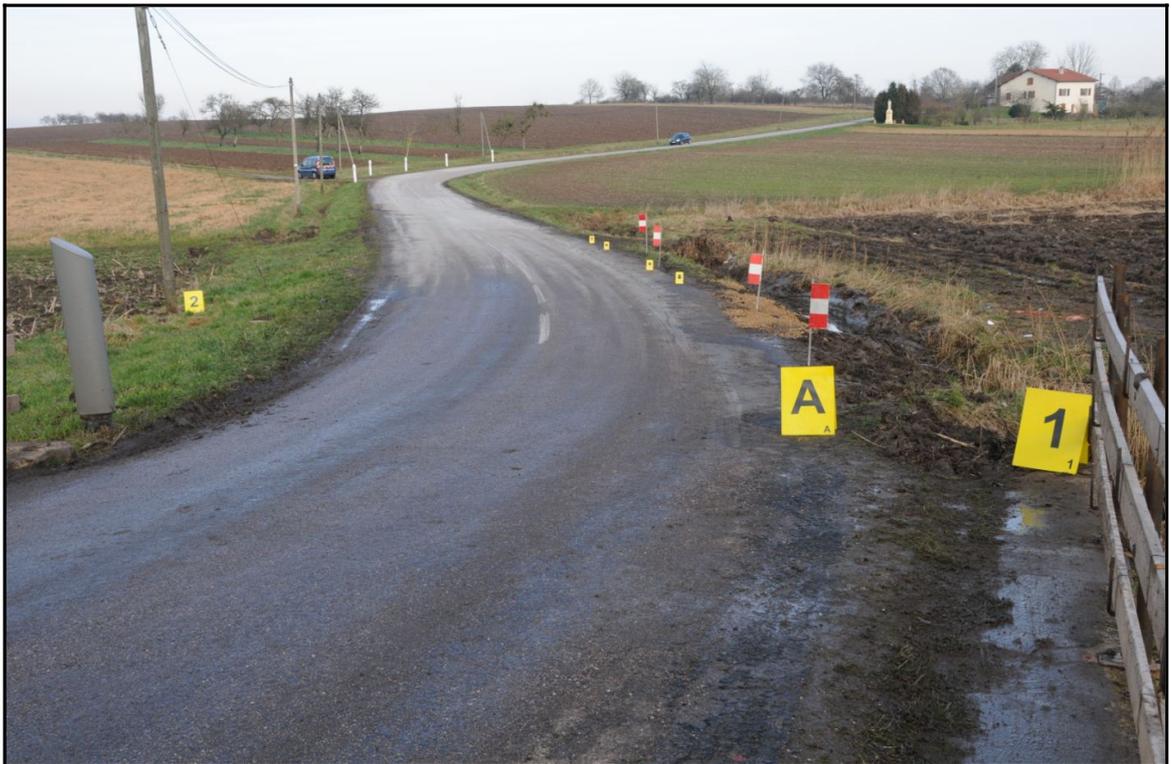
Figure 8 : Vue du ponceau du ruisseau des Saules et du virage après l'enlèvement de l'autocar
