## RAPPORT D'EXPERTISE

### ETUDE DU MODE DE FISSURATION DE TOILES DE ROUE DE WAGON SUITE A L'INCIDENT DE NEUFCHATEAU

**DOC026480 / MES011537**

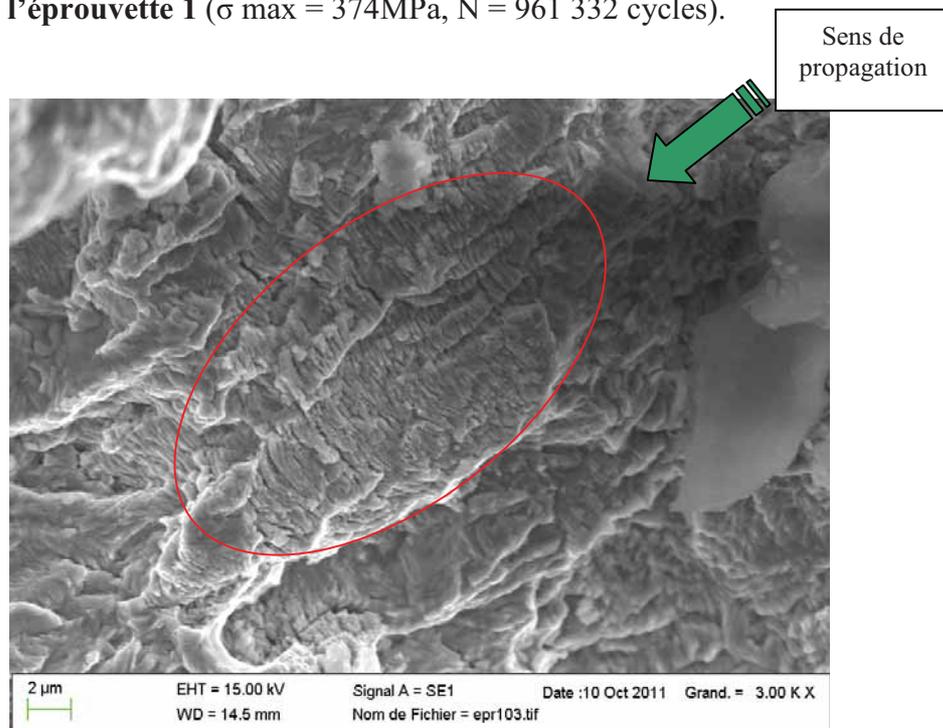
- **Observations de l'éprouvette 1** ( $\sigma$  max = 374MPa, N = 961 332 cycles).

**Photo 6 : Zone de propagation à stries serrées (a=300μm).**

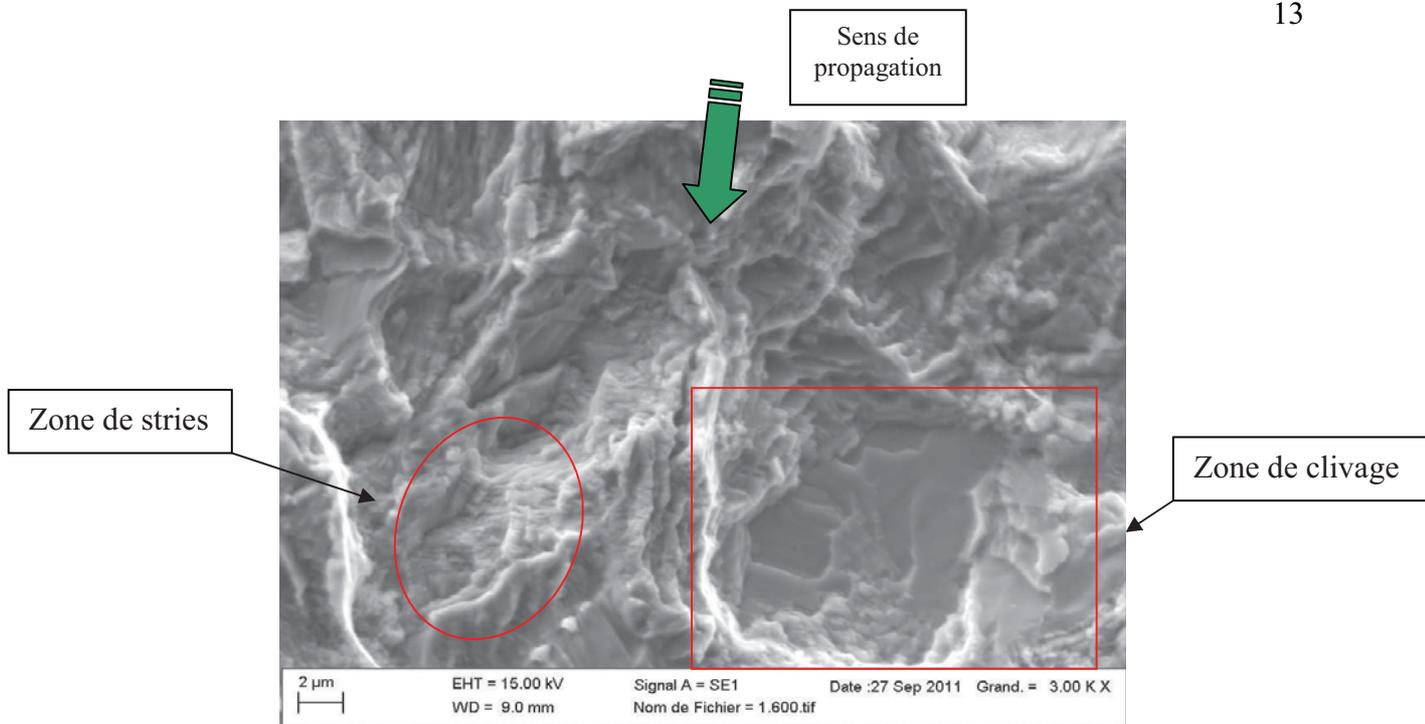
**Photo 7 :** Zone de propagation à stries serrées et clivage (a=200μm).

On observe sur cette éprouvette des zones de stries de fatigue serrées et des zones de clivages.

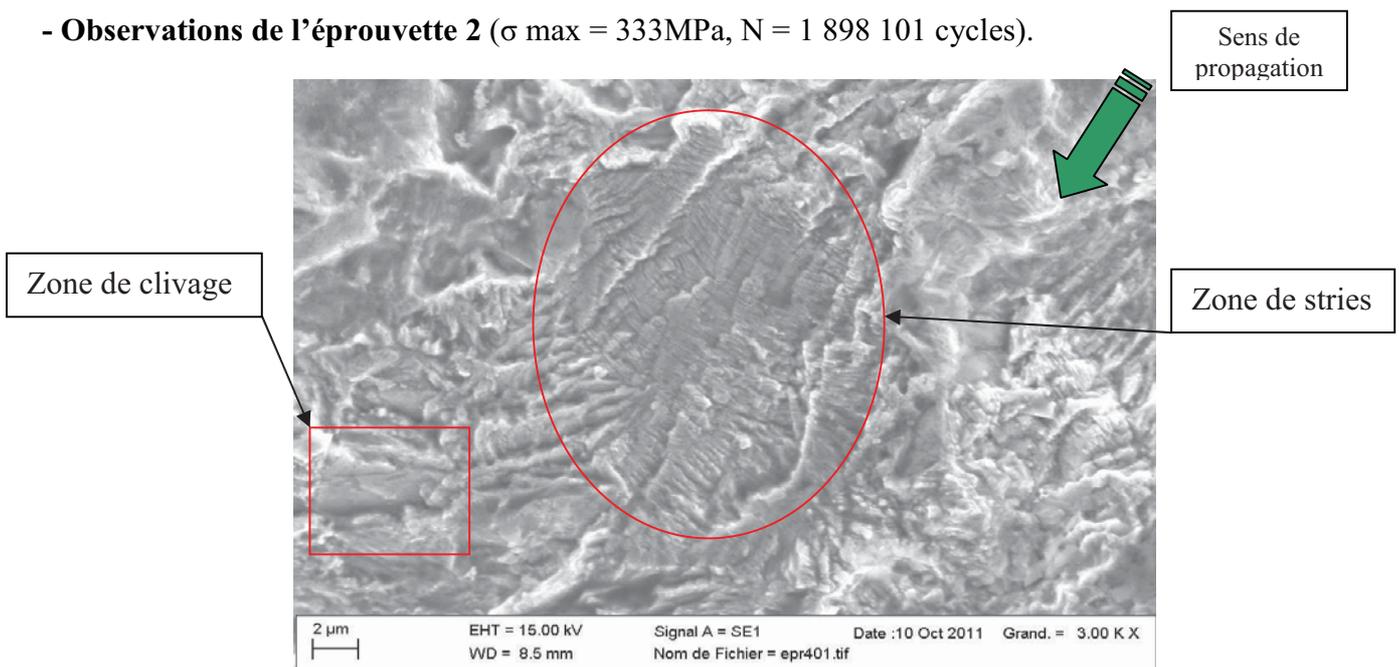
**Photo 8 :** Zone de propagation à stries serrées et clivage (a=400μm).

On observe sur cette éprouvette des zones de stries de fatigue serrées et des zones de clivages.

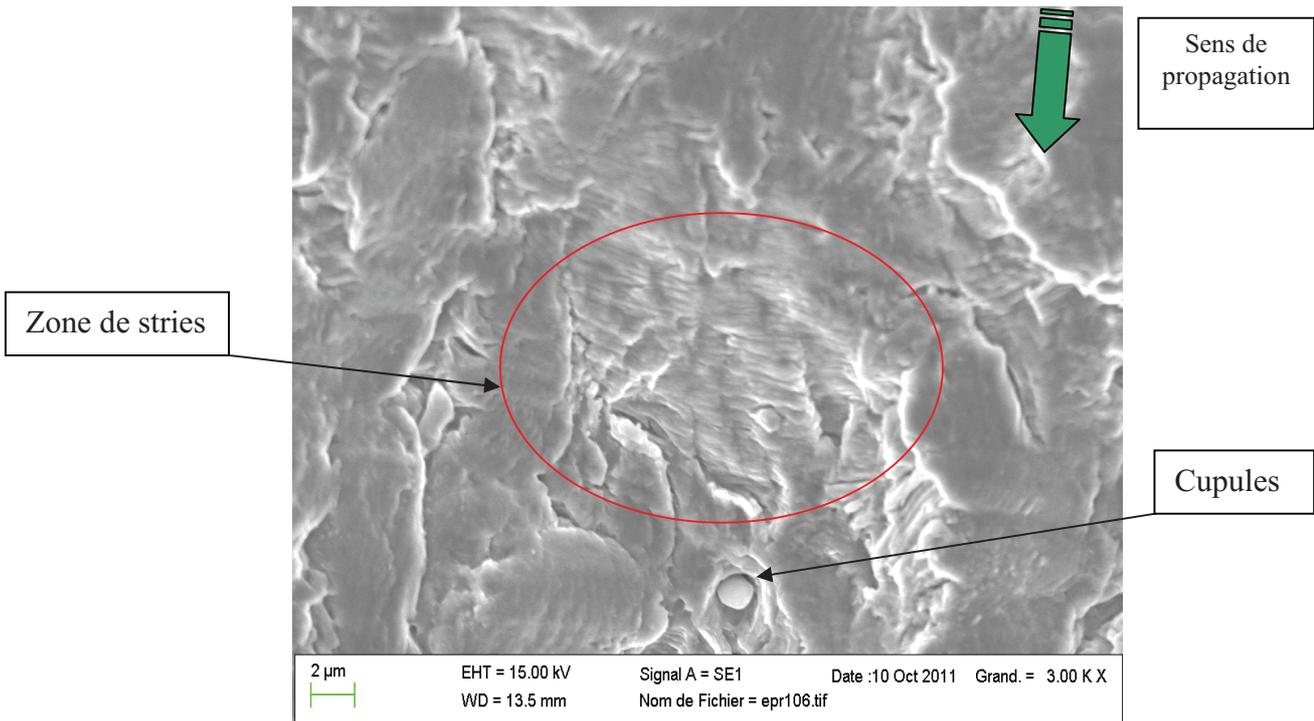
**Photo 9 :** Zone de propagation à stries larges et cupules ( $a=140\mu\text{m}$ ).

On observe sur cette éprouvette des zones de stries de fatigue larges et des zones de cupules, à des distances inférieures à  $150\mu\text{m}$  de profondeur.

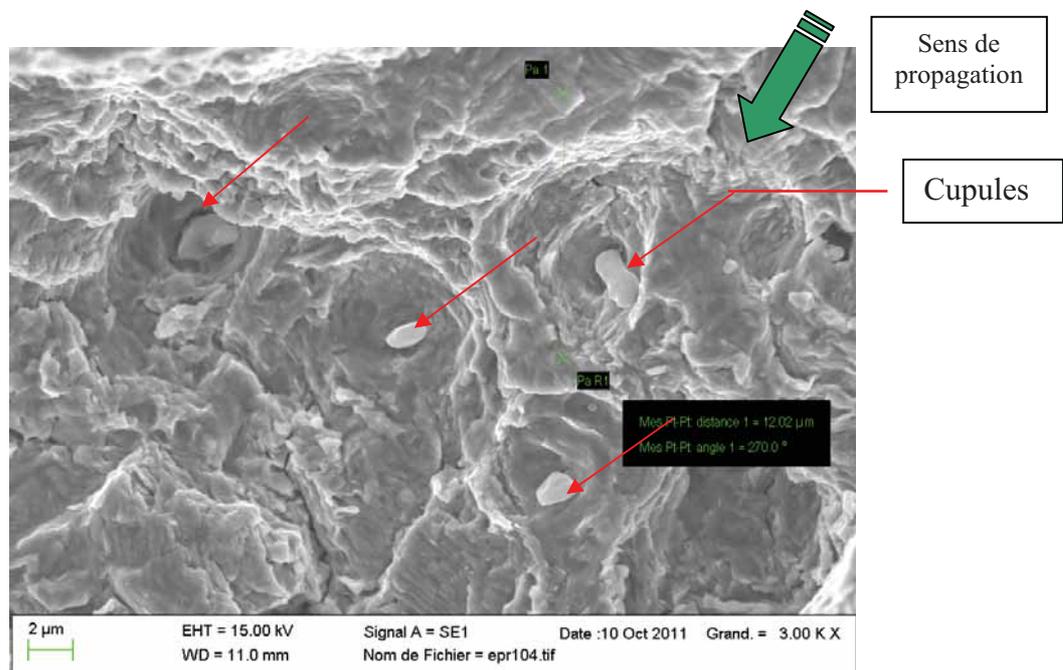
**Photo 10 :** Zone de cupules ( $a=140\mu\text{m}$ ).

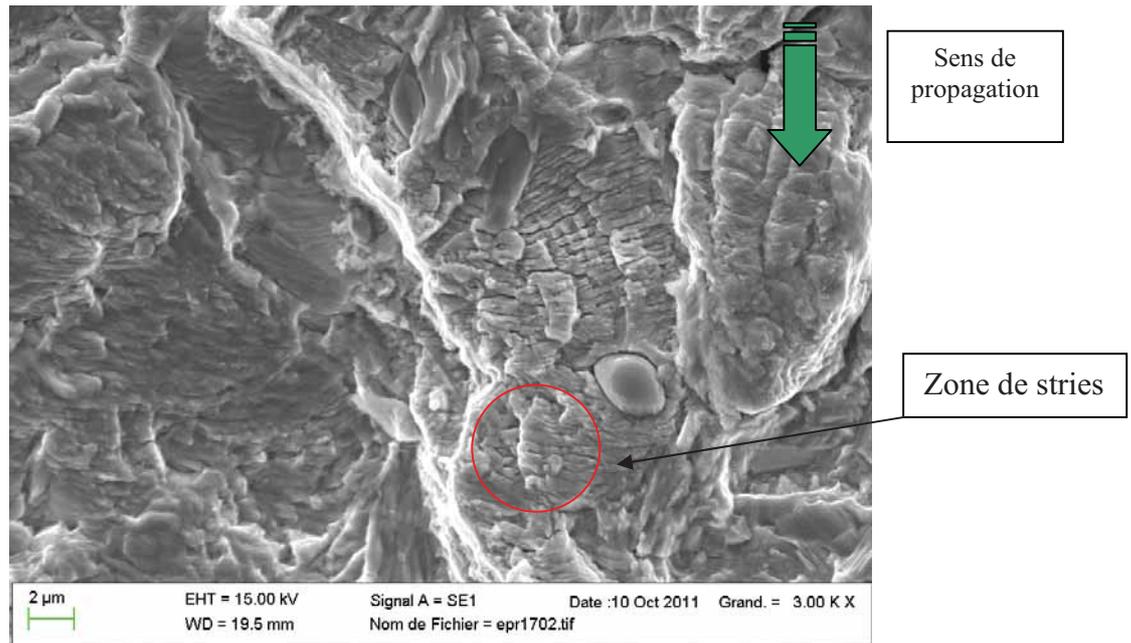
**Photo 11** : Zone de propagation à stries larges ( $a=150\mu\text{m}$ ).

On observe sur cette éprouvette des zones de stries de fatigue larges et des zones de cupules (non visibles sur cette photo).

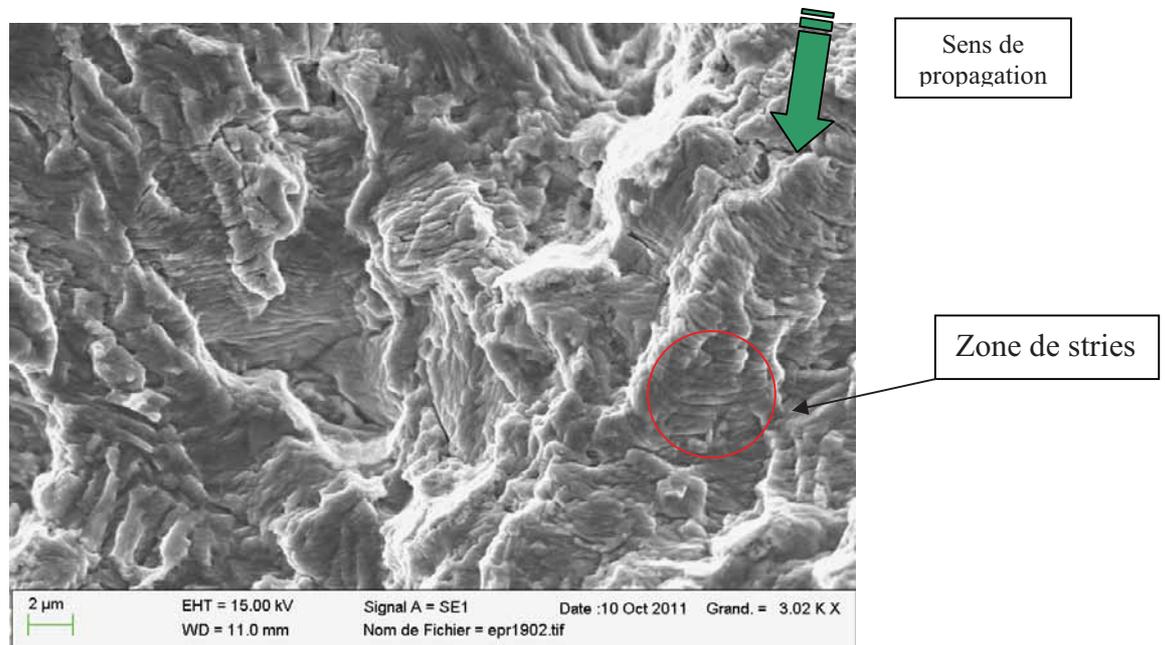
**Photo 12** : Zone de propagation à stries larges ( $a=200\mu\text{m}$ ).

On observe sur cette éprouvette des zones de stries de fatigue larges et des zones de cupules (non visibles sur cette photo).

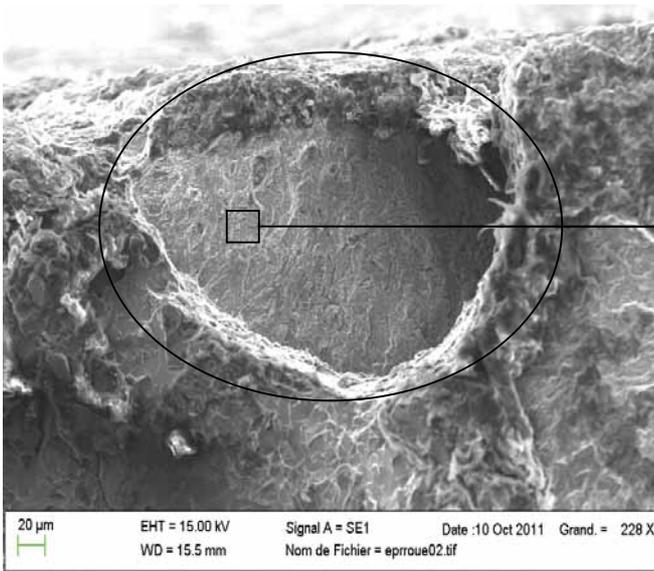
**Photo 13** : Zone de fissuration.

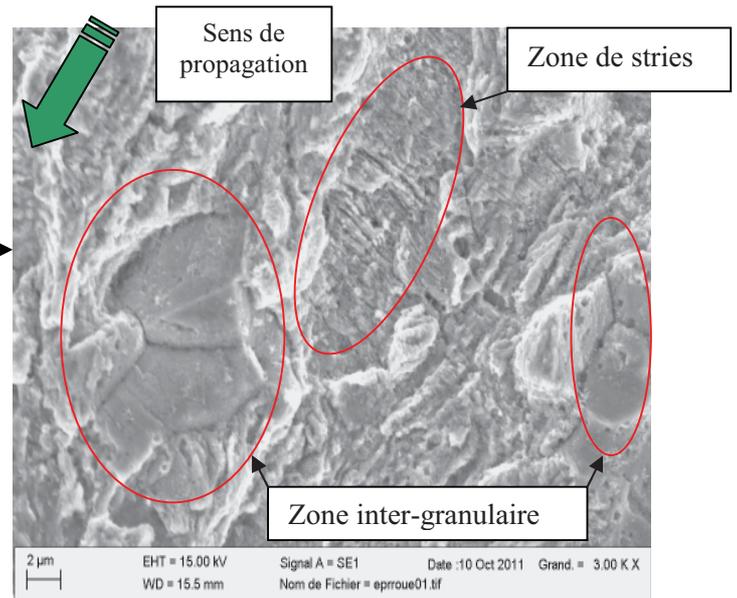
**Photo 14** : Zone de propagation à stries serrées et décohésion inter-granulaire ( $a=125\mu\text{m}$ ).

On observe sur cet échantillon de roue des zones de stries de fatigue serrées et des zones de zones de décohésion inter-granulaire.

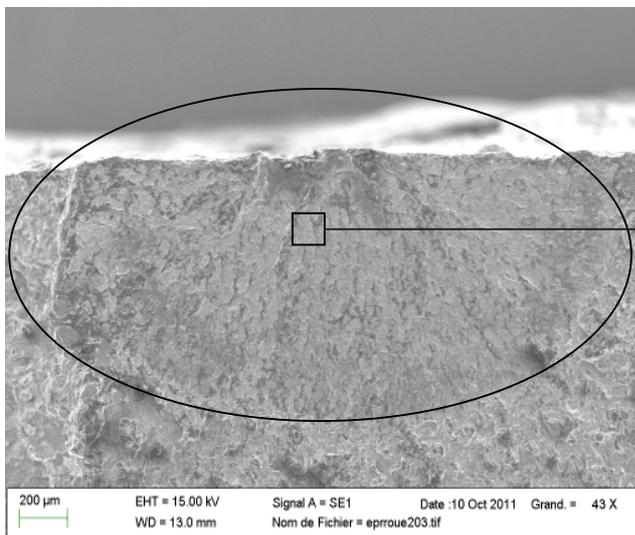
**Photo 15** : Zone de fissuration.

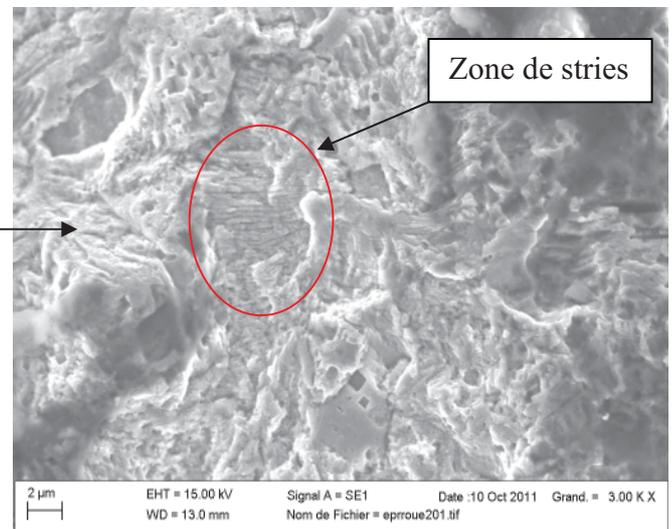
**Photo 16** : Zone de propagation à stries serrées ( $a=200\mu\text{m}$ ).

On observe sur cet échantillon de roue des zones de stries de fatigue serrées et des zones de décohésion inter-granulaire (non visibles sur cette photo).

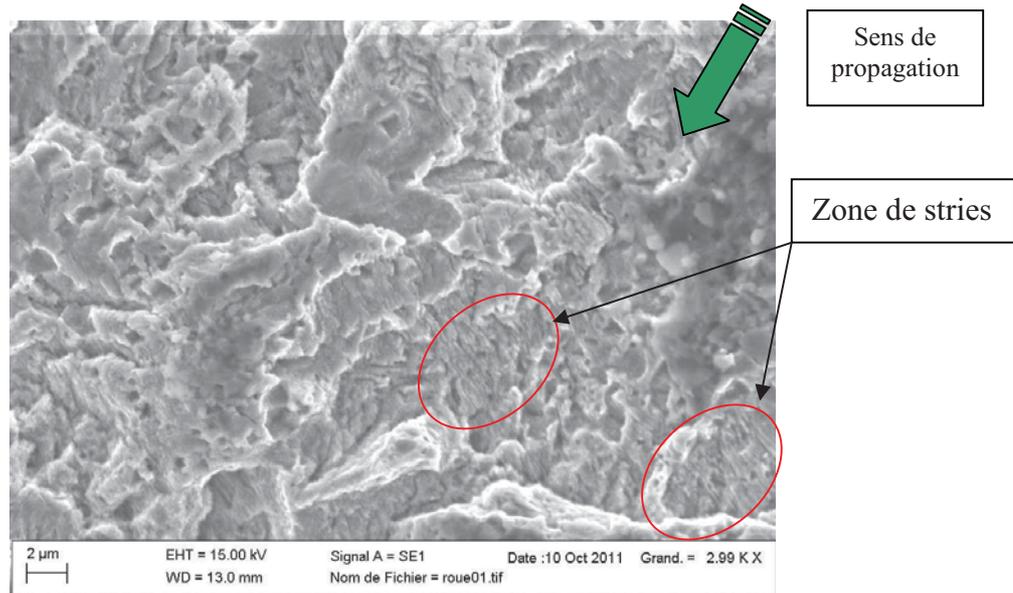
**Photo 17 :** Zone de propagation à stries serrées ( $a=130\mu\text{m}$ ).

On observe sur cet échantillon de roue des zones de stries de fatigue serrées et des zones de décohésion inter-granulaire (non visibles sur cette photo).

De par les stries serrées et par un mode de rupture (local) faiblement énergétique, les morphologies des fissures des éprouvettes 1 et 2 sont les plus proches de celles de roues analysées. Les éprouvettes 1 et 2 sont deux éprouvettes de fissuration de fatigue à grand nombres de cycles ( $\geq 1\ 000\ 000$  cycles). Selon l'analyse microfractographique, les fissurations de fatigue des roues se rapprochent plus d'une fissuration par fatigue à grand nombres de cycles.

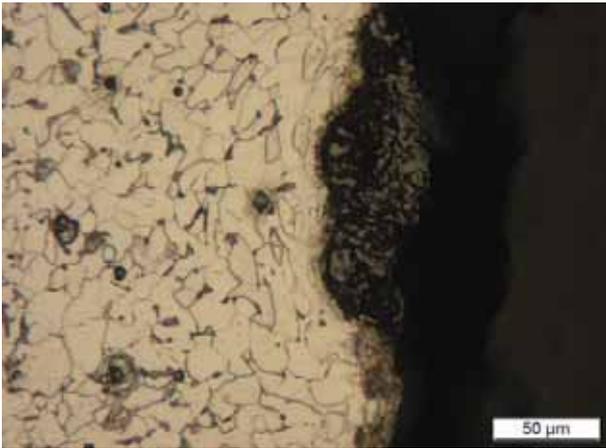
Photo 26 : Epreuve 13

A noter la présence d'incrustation de calamine pouvant dépasser les 50  $\mu\text{m}$  :

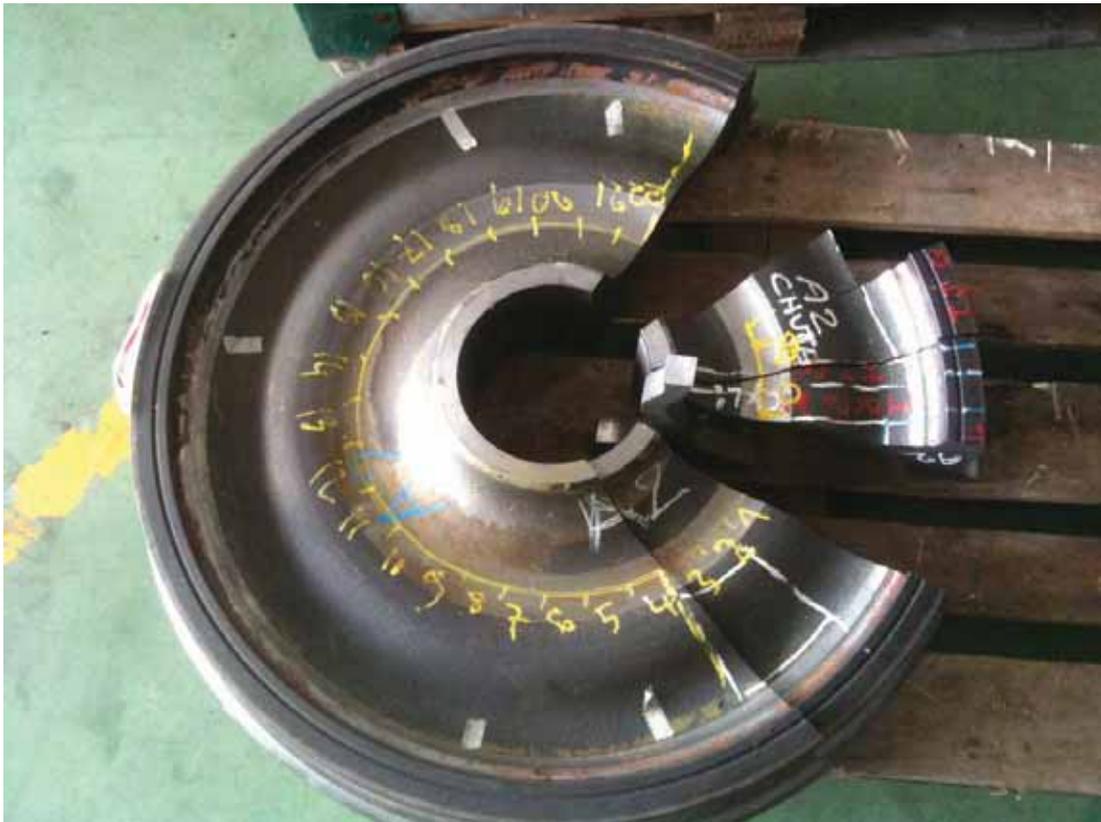
**Photo 4:** prélèvement des tranches dans la toile d'une roue fissurée de l'essieu type 9054 n°543075 du wagon n°3780 784 6371-8 repérée A2 et détectée à Thionville
