**RAPPORT
D'ENQUÊTE TECHNIQUE**
**sur la collision des deux cabines avec les gares
sur le téléphérique de la Cime Caron
survenue le 19 novembre 2024
dans la station de Val Thorens (Savoie)**

mai 2025

Organisme auteur : Bureau d'Enquêtes sur les Accidents de Transport Terrestre (BEA-TT)

Affaire n° BEATT-2024-11

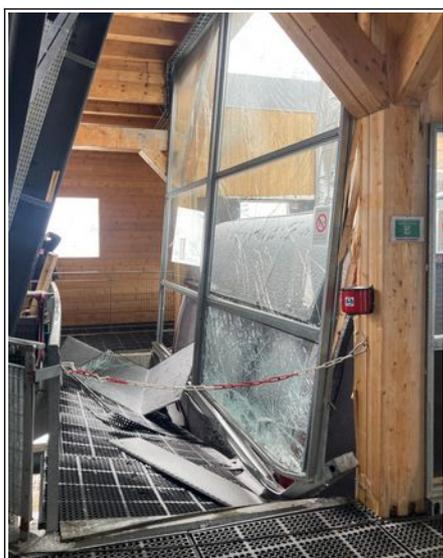
Les deux cabines¹ sont endommagées : en gare inférieure, la cabine n° 1 est encastrée dans la structure du quai et de la gare ; en gare supérieure, la cabine n° 2 est restée coincée dans la structure de la gare.

Figure 1 - Cabine n° 1 encastrée dans la structure de la gare inférieure (photo STRMTG)

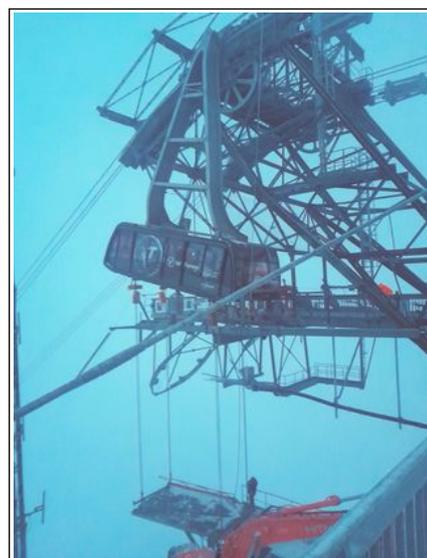
Figure 2 - Structure de la gare supérieure avec la cabine n° 2 (photo d'un témoin, peu après l'accident)

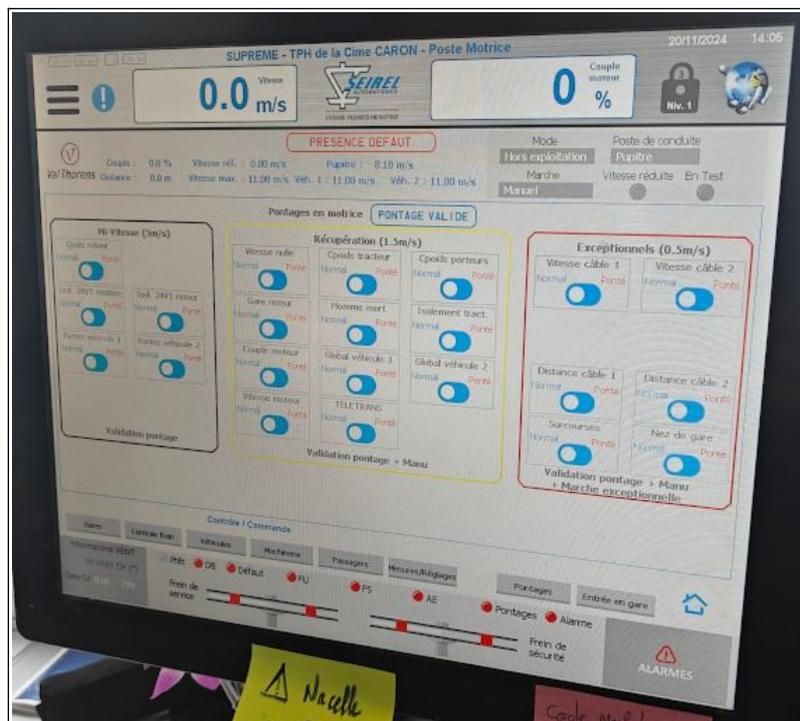
Figure 10 - Interface Homme-Machine du téléphérique de la Cime Caron : page des pontages (photo BEA-TT)

Sur le téléphérique de la Cime Caron, quand on ponte la distance câble 2, l'homme-mort est également ponté. Le pontage de la distance câble 2 sert lorsqu'il y a un défaut du fait d'une incohérence entre les deux valeurs de distance. N'ayant plus de valeur de distance fiable, l'automate n'a plus de garantie quant au positionnement exact des cabines.

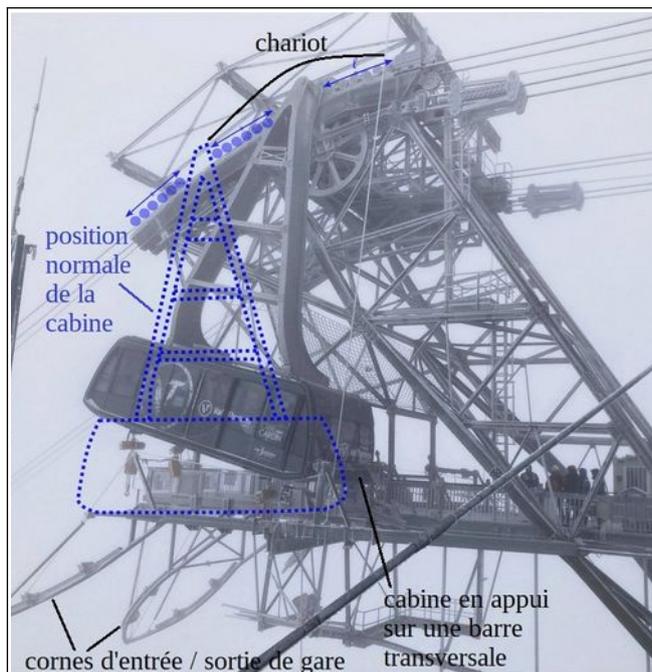
Le câble tracteur doit être contrôlé, il est probable qu'il ait subi des dommages lors de l'arrêt brutal des cabines. Les câbles porteurs seront également contrôlés.

Figure 11 - Cabine 2 en gare amont – en bleu, position normale de la cabine (source STRMTG modifiée)

Peu après l'accident, l'appareil a été mis hors tension et le véhicule n° 2 sécurisé : le chariot a été repositionné sur les câbles porteurs et l'amortisseur situé sur les sabots, qui menaçait de tomber, a été démonté. Une analyse fine des dégâts matériels est en cours.

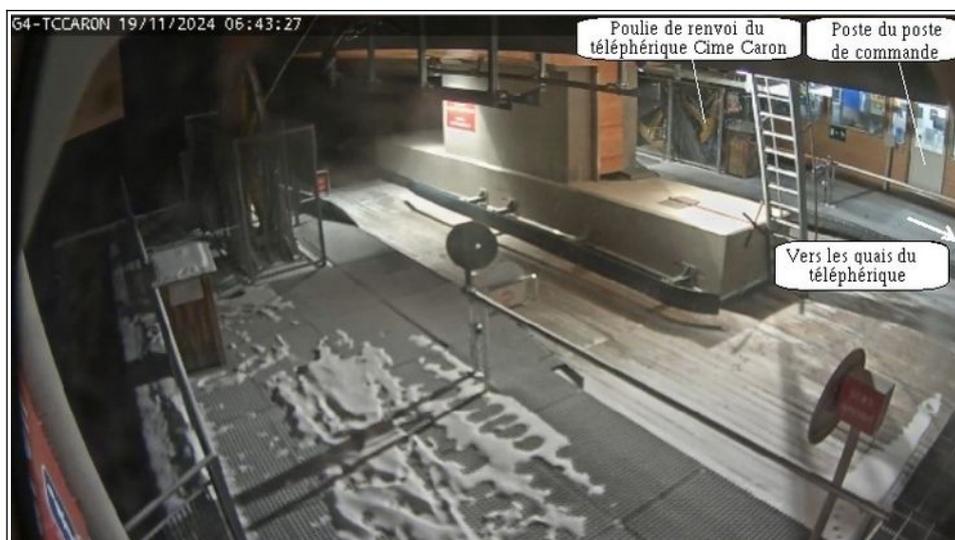
Figure 12 - Vidéosurveillance des quais de la télécabine Caron (source SETAM légendée BEA-TT)

- 6 h 57 : 17 : les poulies de renvoi se remettent à tourner jusqu'à une vitesse élevée.
- 6 h 58 : 32 : le conducteur sort, calmement, et se dirige vers la poulie de renvoi située sur le quai le long du poste de commande. Il reste à proximité de cette poulie. Il a les mains dans les poches. Il n'est pas agité, n'est pas au téléphone, ne fume pas.

- 7 h 01 : 48 : les poulies de renvoi s'arrêtent brusquement.
- 7 h 01 : 52 : alors qu'il était sur le quai au niveau de la poulie de renvoi, le conducteur se dirige précipitamment vers le poste de commande et y entre.
- 7 h 02 : 27 : il ressort du poste de commande avec une radio devant sa bouche.
- 7 h 03 : 28 : le conducteur revient dans le poste, avec la radio ou un téléphone dans la main. À partir de là, il va beaucoup circuler dans le poste de commande, la plupart du temps au téléphone.
- À partir de 7 h 25, des personnes vont venir au poste de commande. Selon toute vraisemblance, ce sont des artisans. À 7 h 30, le conducteur parle avec un petit groupe d'entre eux pendant quelques minutes devant le poste de commande.

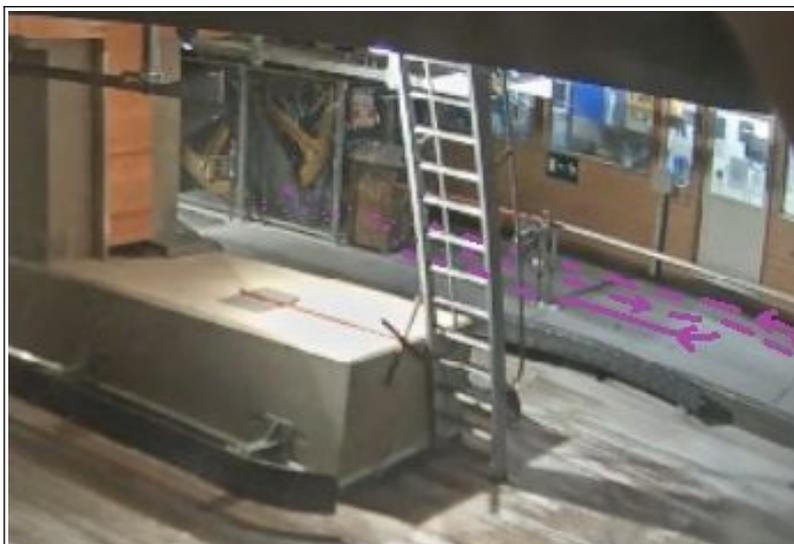
- 7 h 00 : 40 : le conducteur marche de façon lente et passe devant la porte du poste de commande, il regarde à travers les vitres dans le poste de commande puis recommence à marcher dans l'autre sens. **Il reste 3 minutes 16 secondes dehors.**

Figure 13 - **Parcours du conducteur sur le quai, à l'extérieur** (source SETAM modifiée BEA-TT)

En résumé, le conducteur est donc sorti calmement du poste de conduite pour s'intéresser à la poulie de renvoi. Il est resté dehors 3 min 16 s et a été surpris par l'accident à 7 h 01. Le plan ci-après permet d'identifier les différentes zones où il est allé.

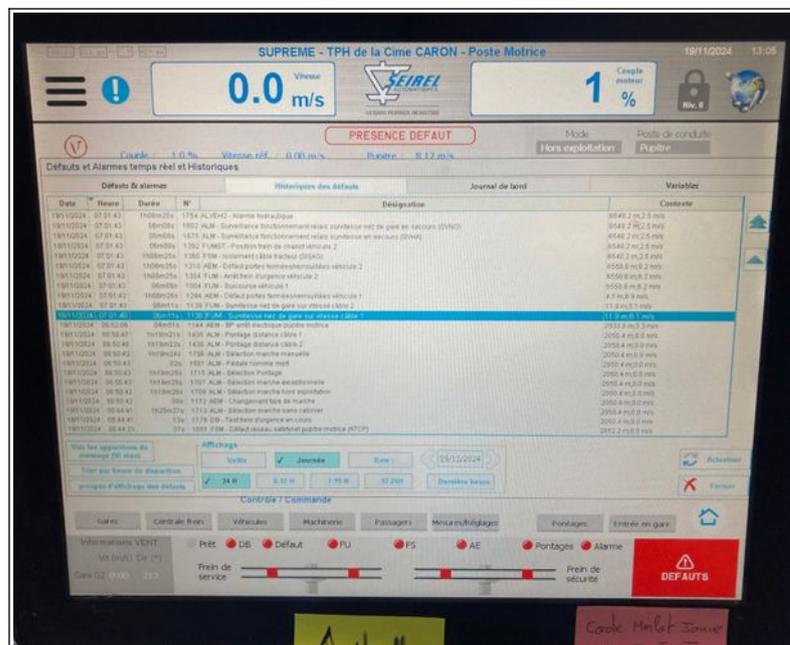
Figure 15 - Historique des défauts disponible depuis l'onglet correspondant dans l'outil Supreme (photo STRMTG prise le jour même)

- 7 h 01 : 42 : le défaut « portes fermées / verrouillées véhicule 1 » apparaît : cela correspondrait à une secousse faisant bouger les portes de la cabine n°1, probablement due à l'entrée en vitesse dans la gare, au freinage par les nez de gare voire au choc.

- 7 h 01 : 43 : trois défauts et alarmes s'affichent à la vitesse de 6,2 m/s :
 - « surcourse véhicule 1 » correspond à la cabine n°1 tapant dans le butoir.
 - « arrêt frein d'urgence véhicule 2 » est dû soit à une perte de communication de la télétransmission, soit à des armoires abîmées dans la cabine n°2.
 - « défaut portes fermées / verrouillées véhicule 2 » indique que les positions des portes de la cabine n°2 sont perdues.
 - La valeur de distance affichée à 7 h 01 : 43 indique qu'une distance négative est vue par les capteurs : de -3 mètres puis -1,5 m. Les chariots des cabines ont dépassé de 3 mètres leur position en gare puis sont revenus se stabiliser.

Puis à 2,5 m/s (toujours à 7 h 01 : 43), le défaut « Isolement câble tracteur (SISAG) » peut être dû à la mauvaise position du frein de chariot ou indique que de la ferraille a dû toucher le câble tracteur. L'alarme « Position frein de chariot véhicule 2 » indique qu'au moins une des quatre pinces du frein de chariot de la cabine n° 2 présente une position inadéquate. D'autres alarmes sont également remontées, toutes en conséquence d'une vitesse supérieure à la normale en gare et de la collision des cabines avec les gares.
- 7 h 02 : 15 : l'enregistrement du « BP arrêt électrique pupitre motrice » et celui du « BP arrêt frein de sécurité motrice (pupitre / secours) » correspondent aux actions du conducteur qui actionne ces deux boutons-poussoirs.

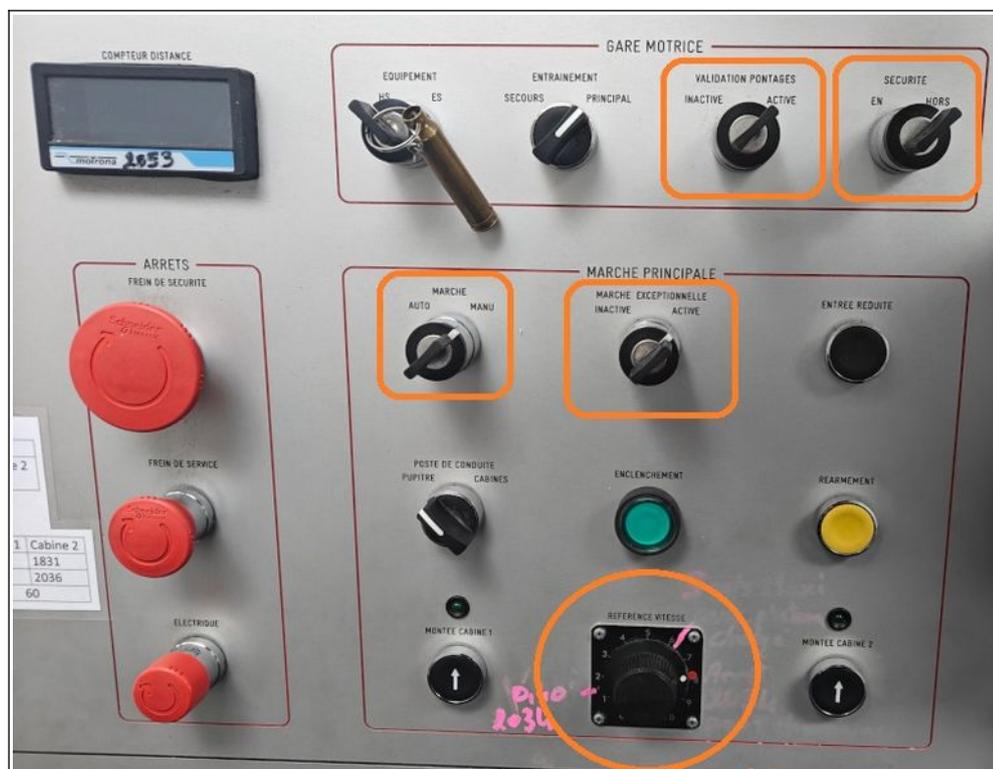
Figure 16 - Position des 4 sélecteurs et du potentiomètre au moment de l'accident (photo BEA-TT)

La ligne ne présentait pas de difficulté, les pontages ne sont pas réalisés du fait de l'apparition d'un défaut quelconque. L'ensemble des sélecteurs et des pontages était choisi pour pouvoir faire circuler les cabines à vitesse élevée et en évitant le déclenchement de défaut. La présence de personnes à l'intérieur de la cabine est alors totalement interdite par le règlement d'exploitation (et la réglementation nationale). Seul un risque matériel et financier, choisi par l'exploitant, pouvait être pris.

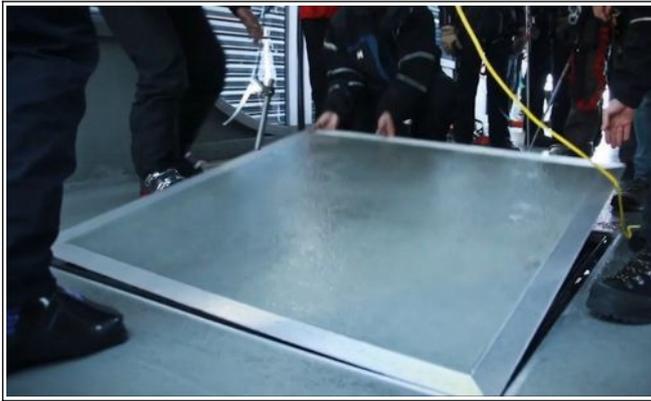
Figure 18 - **Soulèvement de la trappe dans le plancher de la cabine lors d'un exercice d'évacuation** (source SETAM)

L'exploitant confirme que lors du parcours du 19/11/2024, la trappe était ouverte, les gardes-corps installés et une sangle était positionnée sur le quatrième côté. Il n'existe pas de traçabilité quant à la fréquence de parcours trappe ouverte excepté un témoignage de l'artisan engagé dans le chantier depuis septembre qui indique que celle-ci était ouverte tout le temps du fait de la difficulté pour la manier.

La chute d'une des personnes transportées à travers la trappe s'est bien finie puisque rattrapée par la nacelle vide, mais nous nous interrogeons sur le risque induit par un freinage de sécurité qui aurait pu être déclenché suite à un défaut y compris en conduite automatique. D'autres méthodes auraient pu être envisagées pour permettre de monter et descendre la nacelle au bon niveau sans ouvrir la trappe – comme par exemple la communication par radio avec le conducteur à côté de la nacelle jusqu'à la fin de la manœuvre.

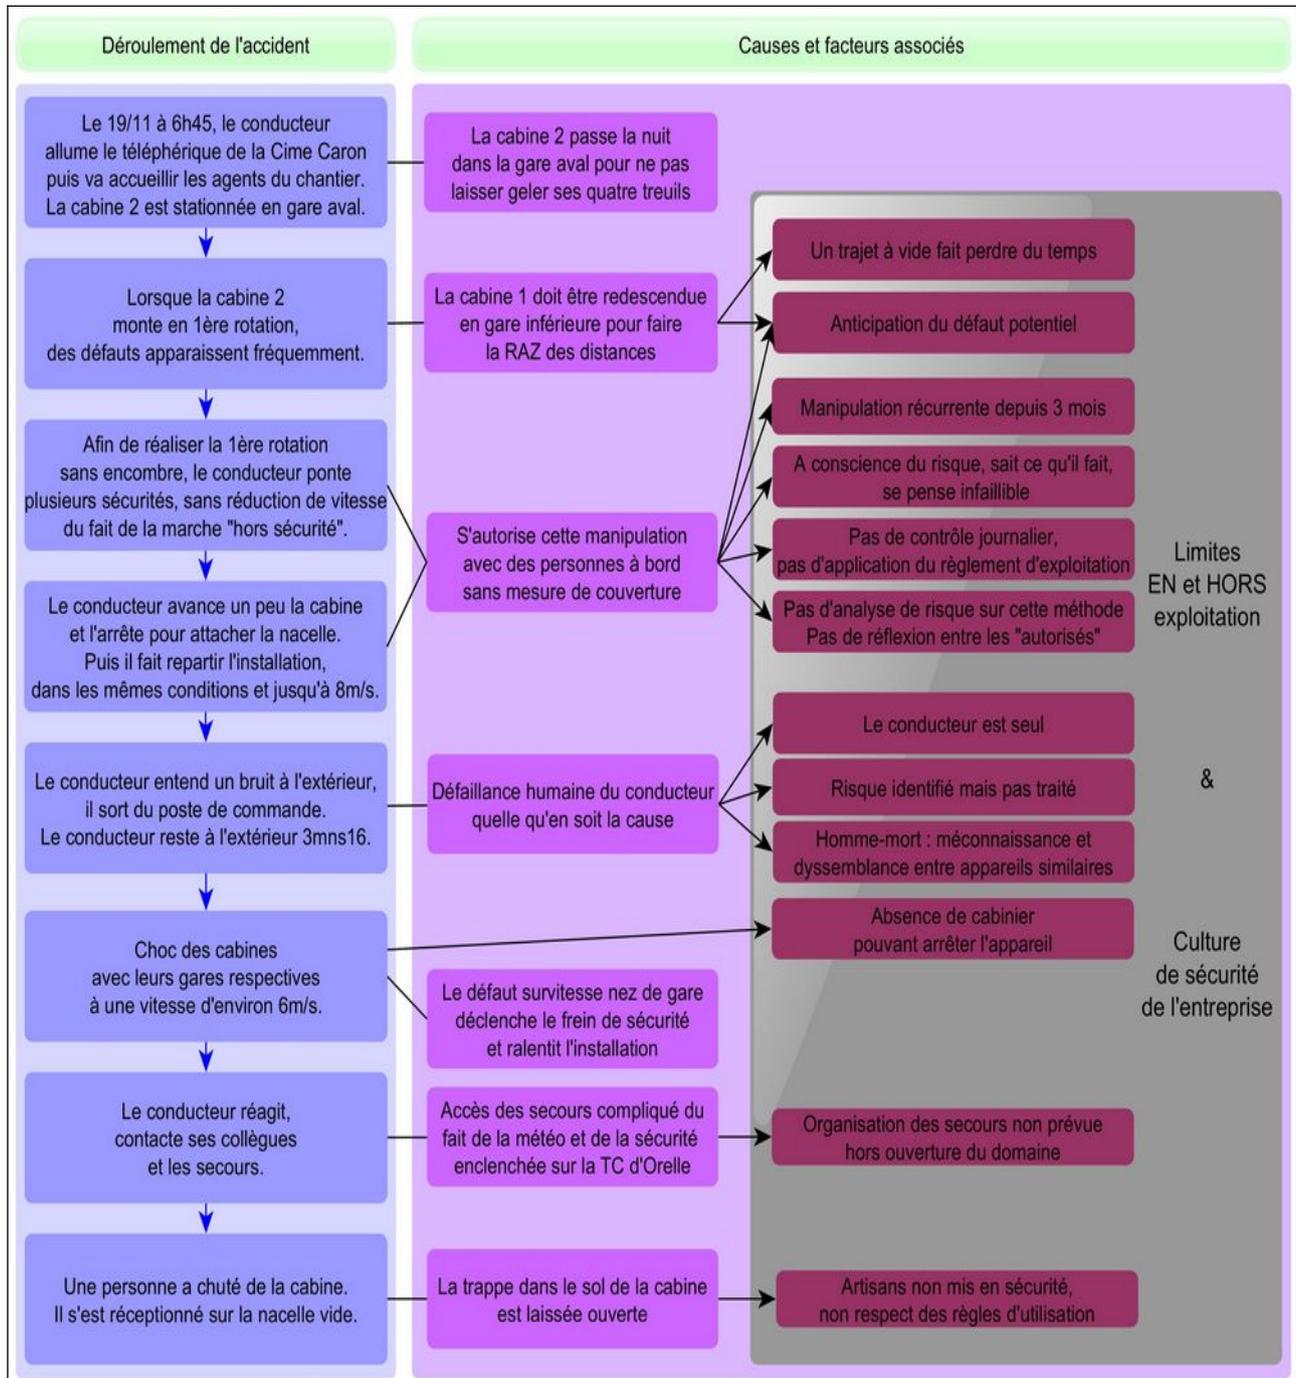
Figure 24 - Arbre des causes

Les investigations permettent de déterminer que cet accident ne met pas en cause le système technique du téléphérique de la Cime Caron. Les causes de l'accident sont strictement humaines et organisationnelles.

La cause « révélatrice » de l'accident est la défaillance humaine d'un responsable technique de la SETAM dans sa mission de conduite du téléphérique. Ce responsable s'est absenté du poste de commande pour identifier un bruit anormal alors que l'installation était en marche manuelle hors sécurité avec les distances câbles 1 et 2 pontées, et il a omis que, le temps passant, les cabines arrivaient en gare.

Quelle qu'elle soit, la défaillance de l'humain est certes le déclencheur de l'accident, mais elle est surtout le point de bascule d'une situation non sécuritaire installée depuis quelques mois et commune à plusieurs responsables techniques de la SETAM. En effet, la cause profonde est le non-respect généralisé par l'encadrement technique de la SETAM de la réglementation qui interdit le transport de personnes en marche manuelle à vitesse nominale « hors sécurité ».
