## Échouement de l'automoteur GIRONA survenu le 23 janvier 2026 sur la Haute-Seine dans le bief de Vives Eaux (Seine-et-Marne)

### Note d'analyse

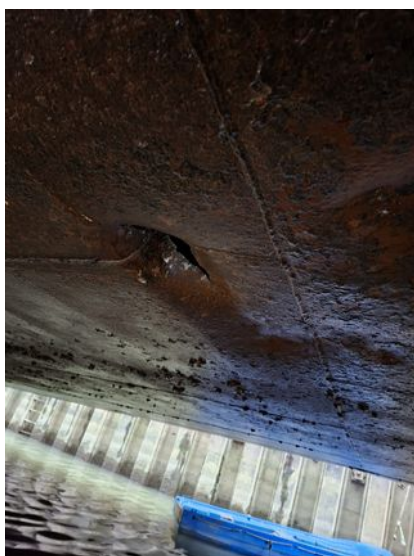
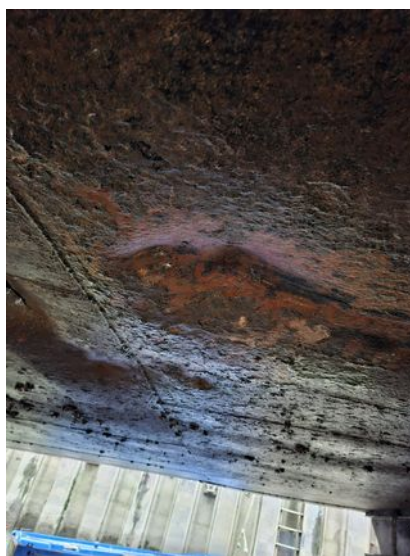
[photos du propriétaire]

L'échouement a occasionné des enfoncements et une perforation au niveau des tôles de fond ; vers le peak et la cale avants.

Après une réparation provisoire réalisée à un chantier situé à Thomery (77), le bateau a pu rejoindre le site de Boulogne-Billancourt (92) pour y effectuer les réparations définitives, suite auxquelles il a pu recouvrer son titre de navigation, soit 1 mois après l'accident.

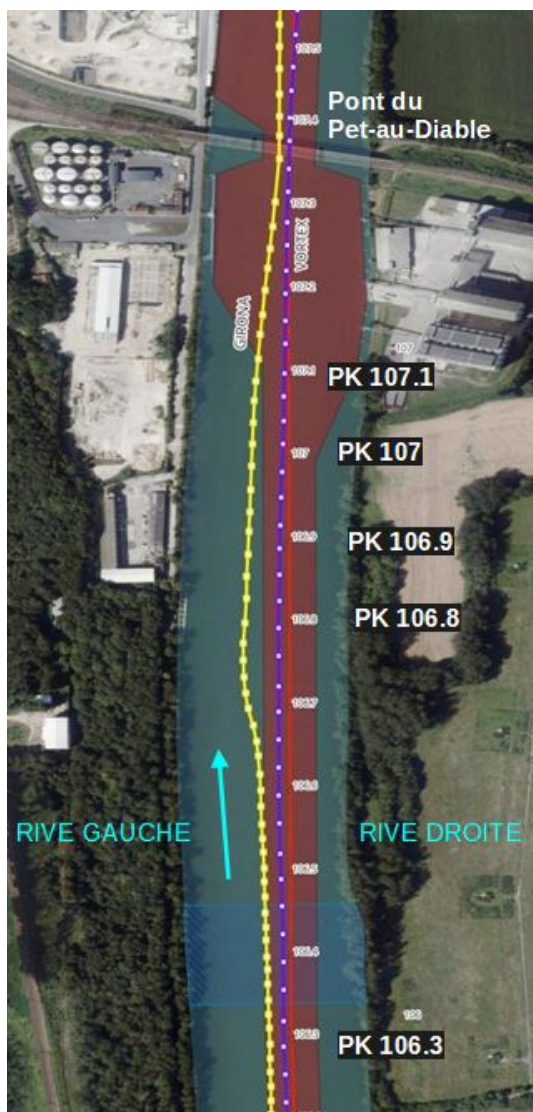
Superposition des traces AIS (GIRONA en jaune et VORTEX en violet) et de la carte ECDIS (le chenal et son axe en rouge et les points hectométriques).

- La route suivie par le GIRONA se trouvait être en dehors du chenal dès le PK 107.100. Autrement dit, il a parcouru un linéaire de 300 m en étant en dehors du chenal et jusqu'à ce qu'il heurte le fond rocheux, ce qui paraît illustrer que le conducteur s'est désaxé de sa trajectoire initiale de manière à anticiper le croisement avec le VORTEX ;
- Le VORTEX, quant à lui, est resté sur sa trajectoire et celle-ci paraît se situer à gauche de l'axe du chenal, donc la partie du chenal qui est normalement dédiée à l'autre sens de navigation que le sien et notamment en cas de croisement.

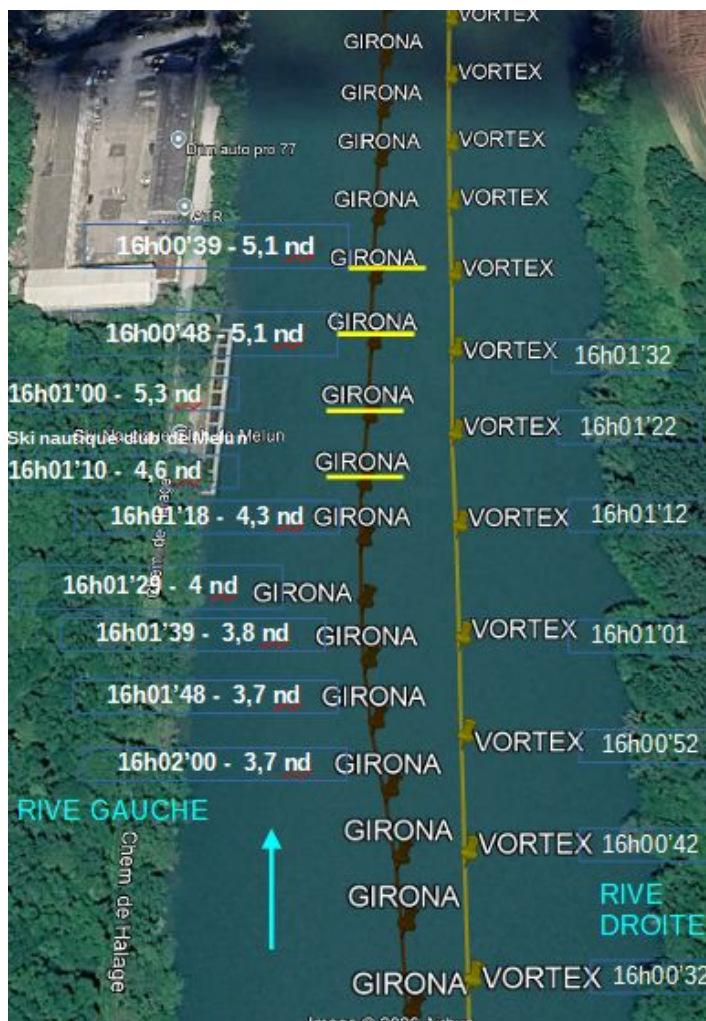
Vue sous google earth des positions AIS des 2 bateaux horodatées en UTC, avec affichage de la vitesse en nœuds du GIRONA (et, en souligné jaune, l'intervalle lors duquel l'échouement a dû se produire).

Le croisement de ces témoignages avec l'analyse des données AIS permet de considérer que l'échouement a dû se produire entre 17 h 00 min 40 s et 17 h 1 min 10 s, aux environs du débarcadère du club de ski nautique de Melun, soit vers le PK 106.800, et alors que le GIRONA se trouvait à environ 45 m à 50 m de la berge en rive gauche.

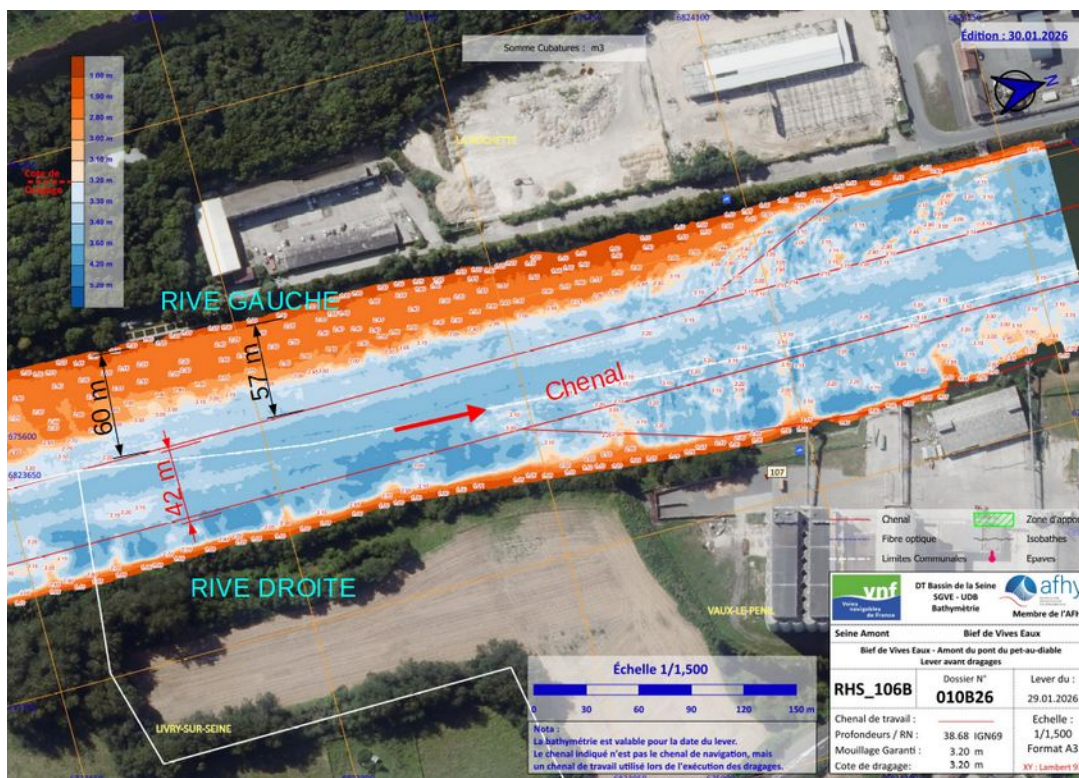
Dans le secteur de l'accident, la largeur entre berges est de l'ordre de 120 m et VNF indique que le chenal est relativement étroit et d'environ 42 m. D'après le plan de la bathymétrie, le bord rive gauche du chenal est éloigné de 57 m à 60 m de la berge en rive gauche.

L'échouement s'est donc bien produit en dehors du chenal de navigation.

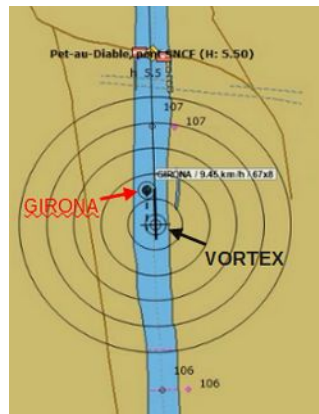
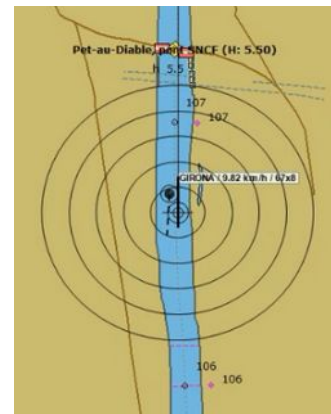
Vues émanant de l'enregistrement du système de navigation équipant le VORTEX.

L'exploitation de l'enregistrement du système de navigation équipant le VORTEX ne permet pas d'apporter d'informations complémentaires, si ce n'est qu'elle tend à illustrer un changement de cap opéré par le GIRONA juste avant de croiser le VORTEX, comme s'il s'était donc alors encore davantage désaxé.

En navigation, le couplage de l'AIS avec un système ECDIS permet au conducteur de visualiser sur la carte électronique, outre la position de son bateau, les autres bateaux équipés d'AIS et avec leurs informations correspondantes, comme illustré précédemment sur les vues émanant du système équipant le VORTEX. En revanche, ces vues montrent une carte de la Seine sur laquelle le chenal de navigation n'est pas illustré.

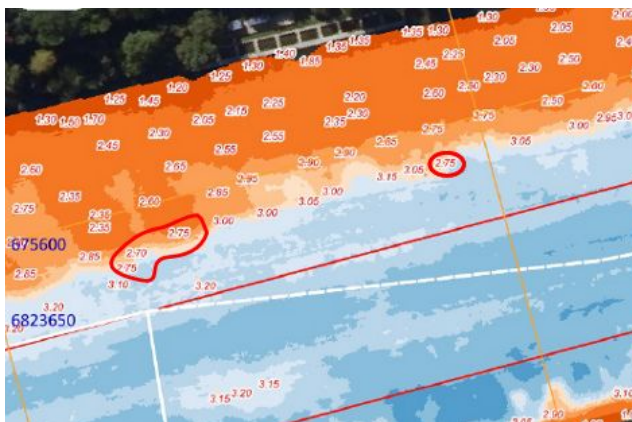
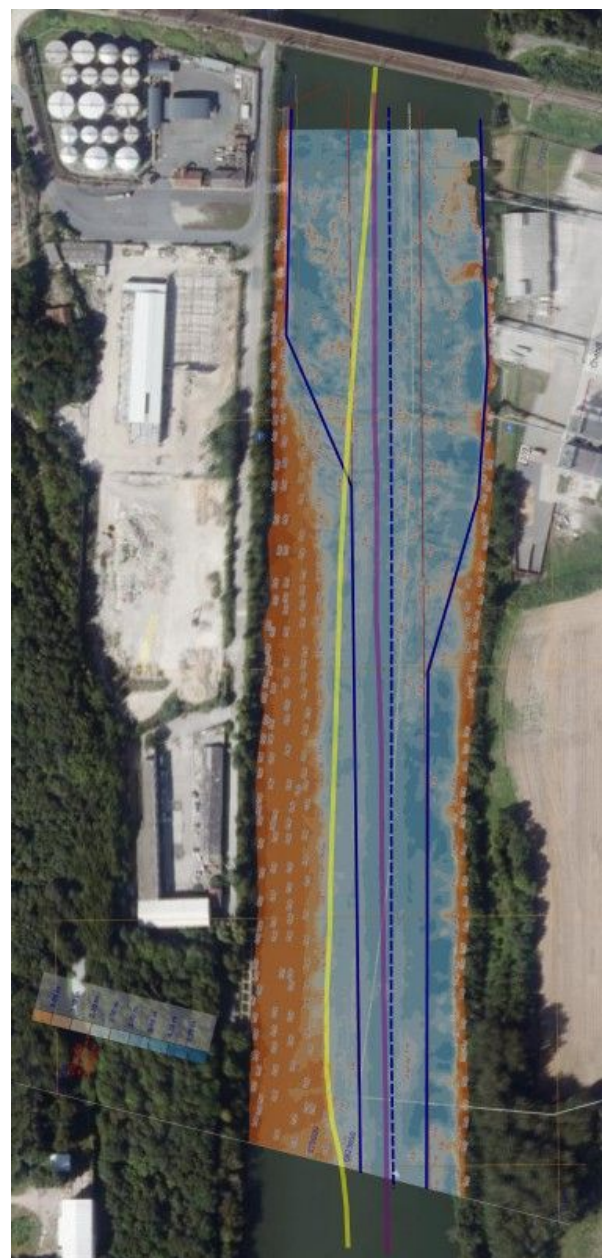
Ces éléments illustrent l'endroit où le GIRONA est sorti du chenal et l'endroit où il s'approche des zones de plus faible profondeur d'eau.

Le zoom de la carte bathymétrique ci-dessous illustre également les endroits où le GIRONA a pu heurter le fond rocheux.

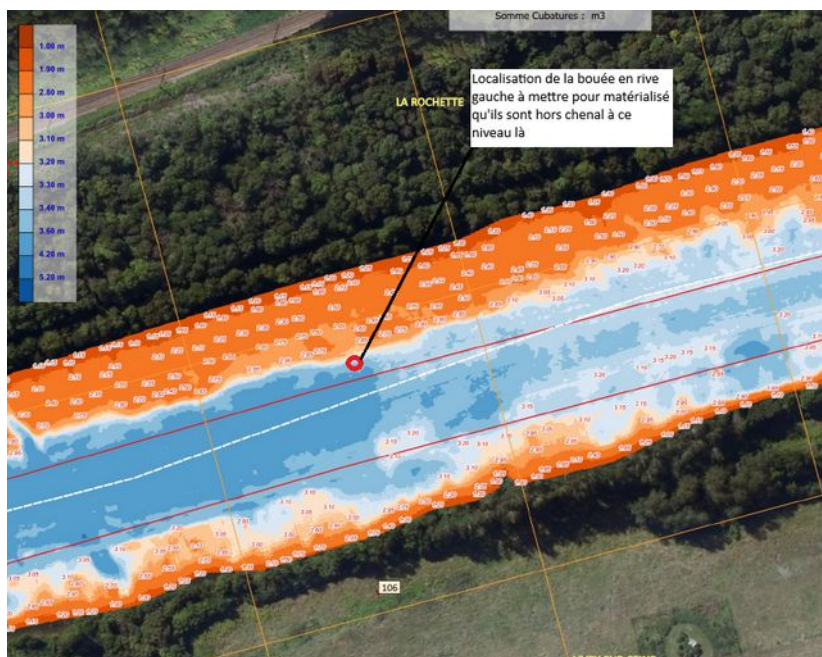
Suite à l'accident, VNF a mis en place une bouée verte (verte car côté gauche du chenal) entre le PK 106 et PK 107 pour matérialiser le chenal et a transmis la figure illustrative ci-après.

Le conducteur du VORTEX indique que ce type de balisage est très satisfaisant et qu'il conviendrait qu'il soit davantage déployé afin de couvrir d'autres secteurs. La bouée en question lui paraît toutefois mal positionnée (un peu trop loin de la limite du chenal). Il souhaite également signaler qu'un certain nombre de feux équipant les passes navigables au niveau des ponts paraissent ne plus fonctionner.

S'agissant du secteur de l'accident, l'ajout de bouée est une bonne chose. Toutefois, étant positionnée au niveau du PK 106, elle pourrait mériter d'être complétée d'une signalisation du même ordre (balise flottante ou panneau C5) positionnée plus en aval, afin qu'un bateau montant dispose de l'information à partir du PK 107, soit juste après le franchissement du pont ferroviaire.
