## Fiche de synthèse sur le heurt du pont de l'autoroute A47 par le bateau à passager Bellefleur survenu le 10 octobre 2015 sur le Rhône à Ternay (69)

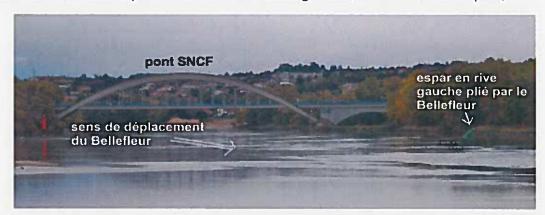
- > ayant un bon écho radar sur celui-ci, le Bellefleur s'écarte à bâbord ; la manœuvre conduit le Bellefleur à s'approcher trop près d'un espar de couleur verte en rive gauche positionné à mi-chemin entre le pont SNCF et le pont autoroutier ;
- > le bateau Bellefleur percute la balise à l'avant-gauche, et sous le choc la plie ;

- ➤ le second capitaine, qui était aux commandes à la timonerie, a alors ralenti et débrayé les moteurs. Voyant la pile de pont se rapprocher, il aurait disposé les propulseurs orientables en manuel en marche arrière. Il a augmenté la vitesse des moteurs ;
- > mais il semble que le pilote soit resté en mode automatique avec une propulsion vers l'avant ; le Bellefleur a alors accéléré vers l'avant et heurté la pile du pont autoroutier avec une vitesse d'environ 20 km/h :
