La Défense, le **09 MAI 2017**

Fiche de synthèse sur le double carambolage survenu le 20 décembre 2016 sur la route départementale n°160 La Roche-sur-Yon / Les Sables-d'Olonne

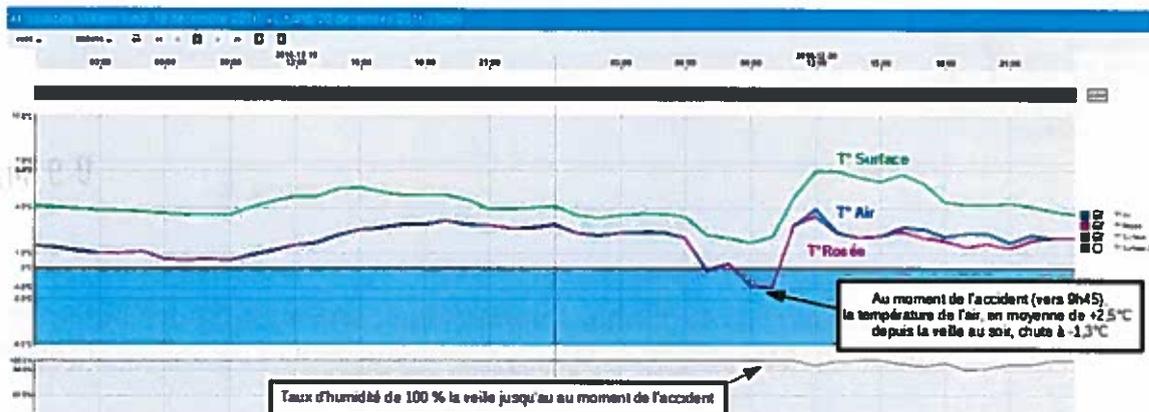
- ➔ les températures de l'air et de la surface du sol ont diminué progressivement la nuit précédente et de manière plus rapide et prononcée à partir de 06h00 jusqu'au moment de l'accident ; en moyenne d'environ +2,5°C la veille, la température de l'air a chuté jusqu'à atteindre la valeur la plus basse de la journée, environ -1,3°C au moment du double carambolage entre 9h45 et 10h00 ;

Relevés de la station météorologique « Millière » à proximité de la zone de l'accident (source : Département de Vendée)

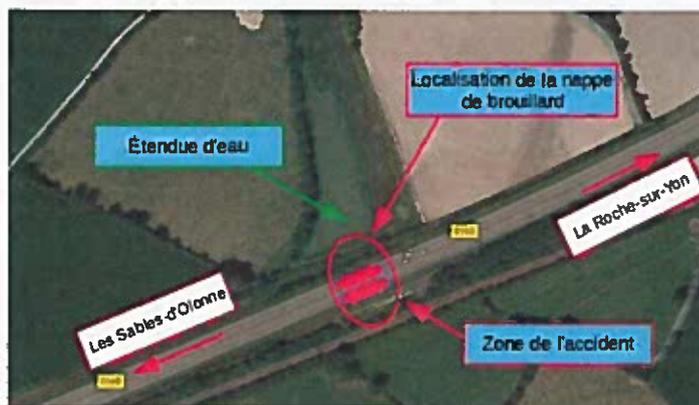
- la présence d'une étendue d'eau située à proximité immédiate de la route d'une surface d'environ un hectare a certainement participé à, ou favorisé, la création de ce brouillard par l'apport d'humidité supplémentaire, le rendant très dense;

Zone de l'accident avec localisation de l'étendue d'eau

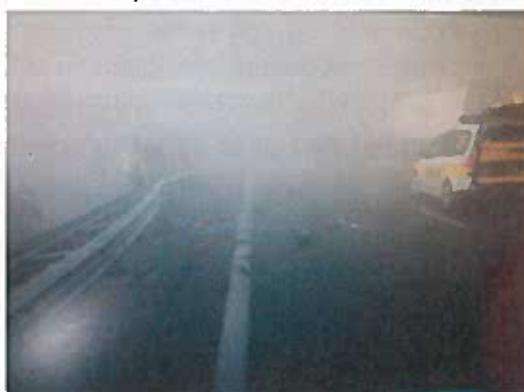
- la présence de ce « mur » de brouillard localisé ponctuellement a limité la visibilité des usagers à quelques dizaines de mètres (la distance entre deux entretoises successives de la glissière double centrale est de 2m) dans les deux sens de circulation et a de ce fait provoqué des ralentissements brusques et soudains conduisant à des accrochages entre véhicules, des arrêts sur les voies et des collisions en chaîne ;

Mur de brouillard présent sur la zone quelques minutes après l'accident
