Fiche de clôture d'enquête sur l'accident impliquant le bateau à passagers Burdigala II survenu le 19 août 2019 sur la Garonne à Bordeaux au niveau du pont Chaban-Delmas

Enquête technique sur l'accident impliquant le bateau à passagers Burdigala II survenu le 19 août 2019 sur la Garonne à Bordeaux au niveau du pont Chaban-Delmas

Fiche de synthèse

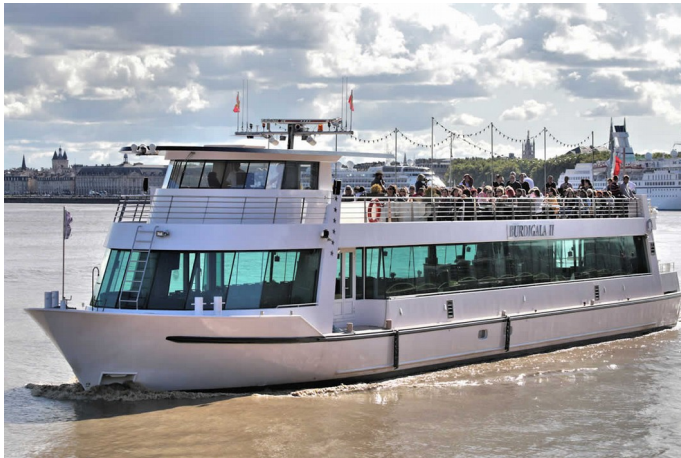
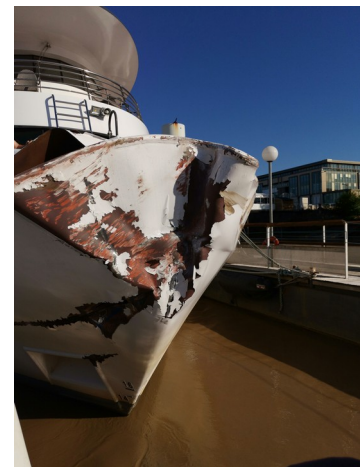
Les structures avant du bateau ont été enfoncées tout en présentant sur le côté tribord une rayure profonde avec déchirement de la tôle. Sur bâbord arrière, les tôles au niveau des œuvres mortes ont été légèrement déformées.

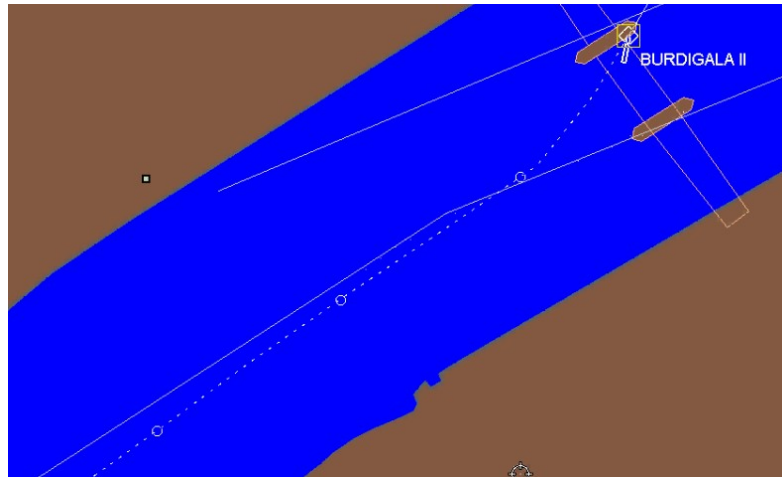
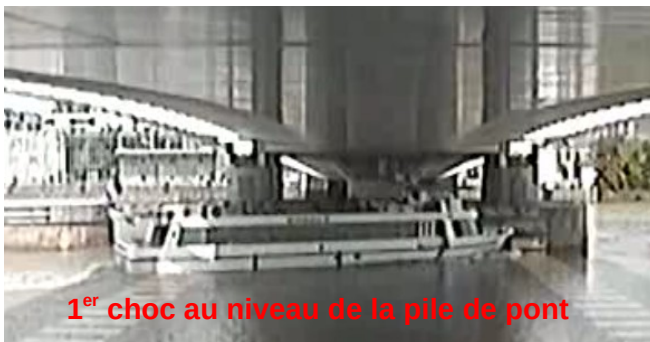
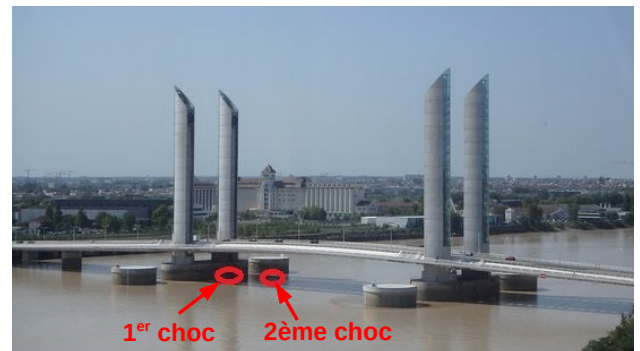
Le bateau conserve sa route et sa vitesse jusqu'à heurter, à 12 h 23 min 59 s, par son avant bâbord la partie arrière de la pile gauche du pont. Le choc renvoie le bateau dans l'axe du pont, l'arrière vient alors percuter le pilier de sécurité (2^e choc).

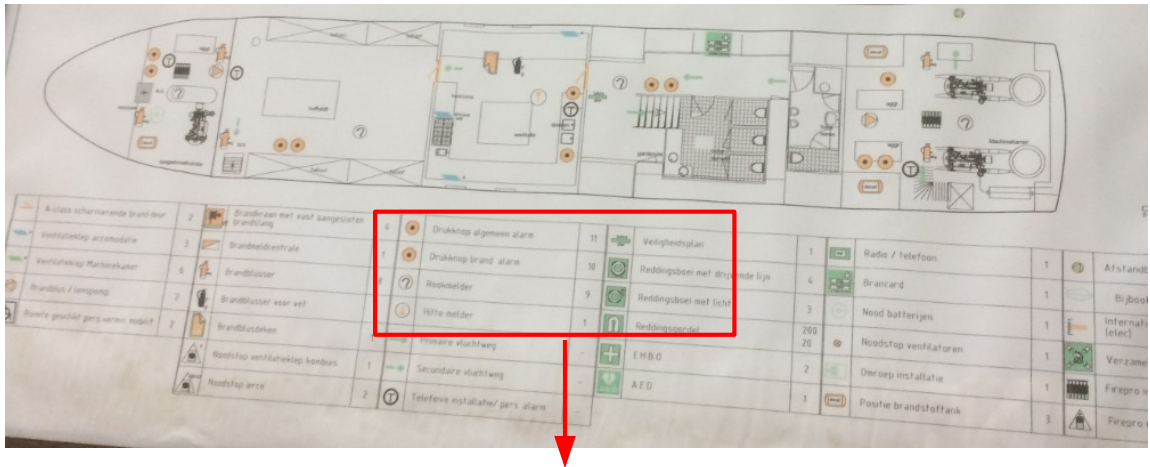
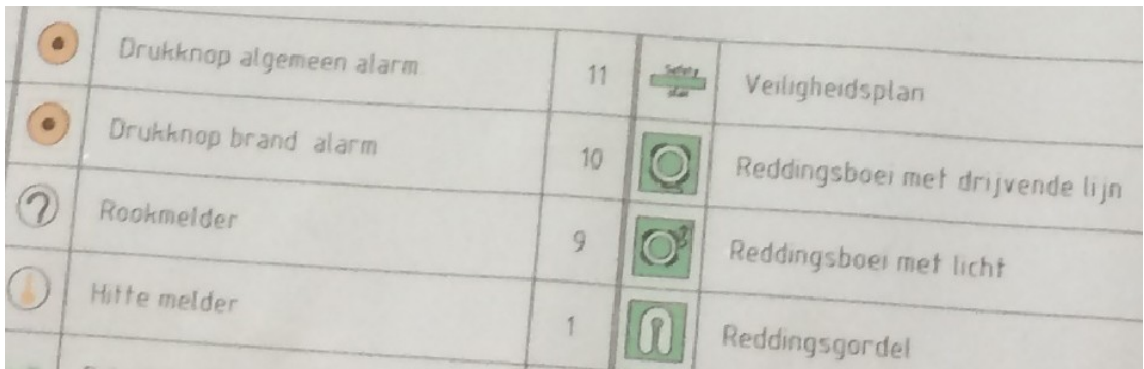
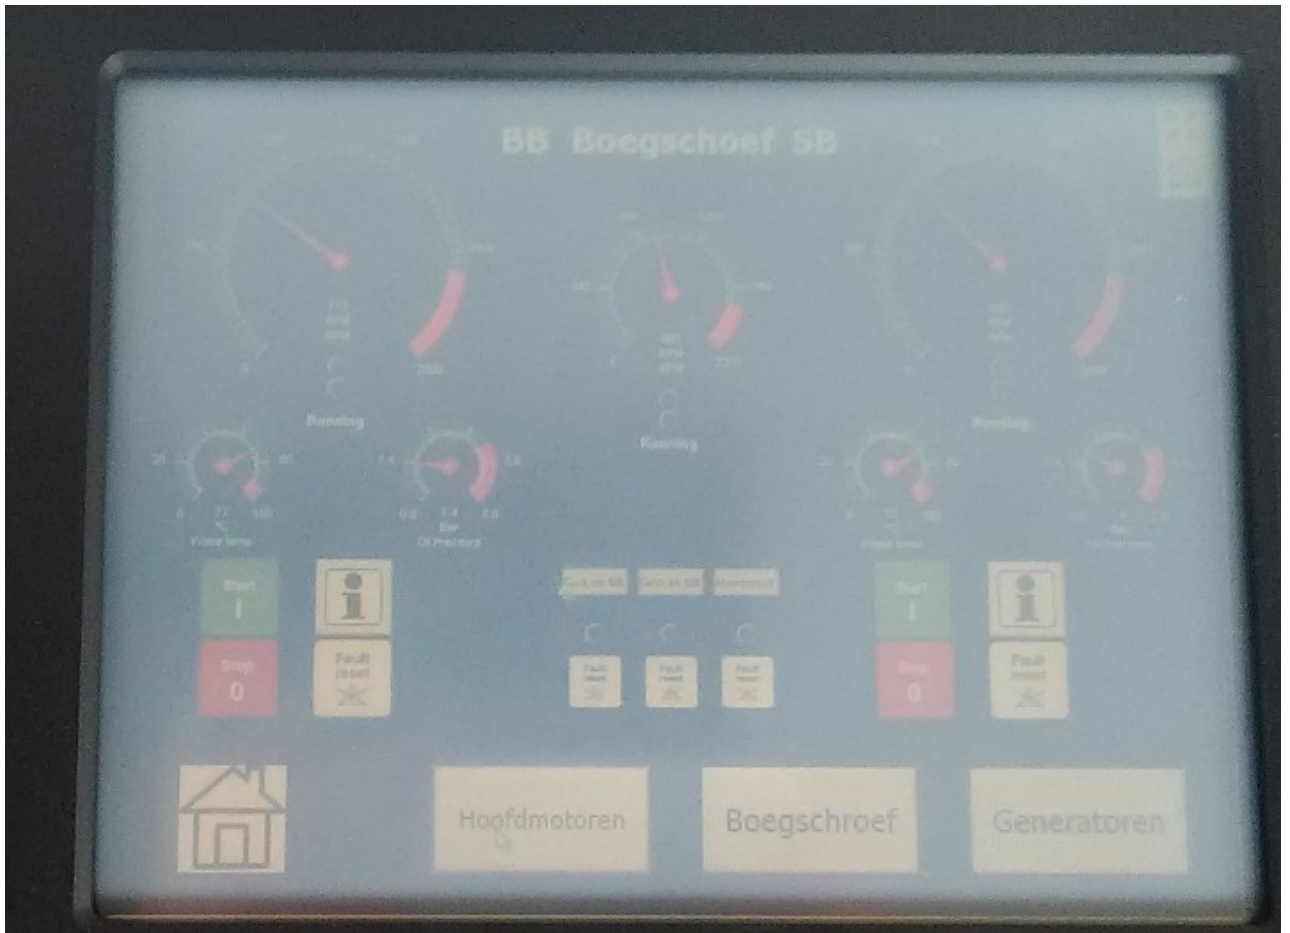
Plan de sécurité du bateau et écran de commande des moteurs :

Peu d'indications sont présentes en timonerie. Certaines indications et instructions à bord du bateau sont en néerlandais, par exemple le plan de sécurité du bateau et l'écran tactile de commande des moteurs, tels qu'illustrés sur les photos ci-après.

Ces éléments constituent un autre facteur aggravant par le fait que, sans indications claires et en français, il est difficile de réagir correctement si on ne maîtrise pas parfaitement le système, ce qui n'a pas été le cas.

Les deux écrans de contrôle dans la timonerie, qui comportent des touches à effleurement tactile, l'un pour la commande de démarrage et d'arrêt des moteurs de propulsion, des groupes électrogènes et du propulseur d'étrave, et l'autre sur le synoptique des alarmes, sont difficilement lisibles.

L'obligation de traduction dans la langue de travail n'est pas prévue par la réglementation technique. Toutefois, au titre du devoir général de vigilance (R.4241-15 du Code des transports), il paraît nécessaire que le conducteur et l'équipage, notamment d'un bateau à passagers, maîtrise les consignes de sécurité et que leur mise en œuvre ne soit pas entachée par la barrière de la langue.
