**RAPPORT
D'ENQUÊTE TECHNIQUE**
**sur la collision entre
un train express régional
et un véhicule léger
survenue le 15 janvier 2021
sur le passage à niveau n° 44
à Péronnas (01)**

Mars 2023

Organisme auteur : Bureau d'Enquêtes sur les Accidents de Transport Terrestre (BEA-TT)

Titre du document : Rapport d'enquête technique sur la collision entre un train express régional et un véhicule léger survenue le 15 janvier 2021 sur le passage à niveau n° 44 à Péronnas (01)
Affaire n° BEATT-2021_01

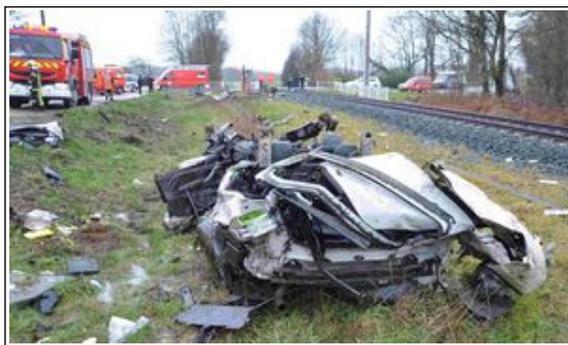
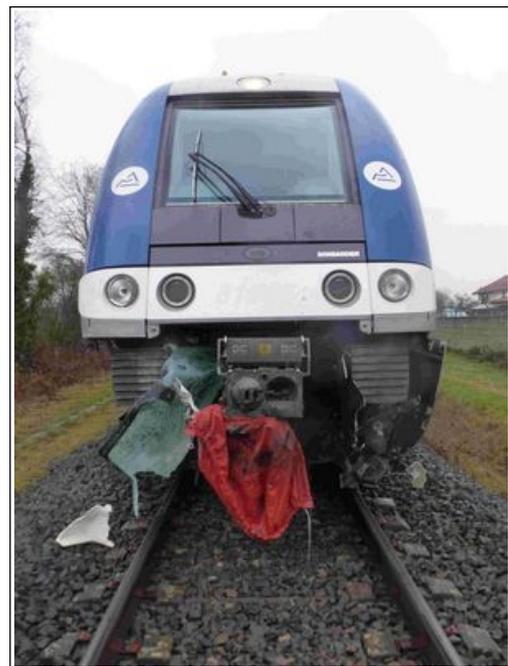
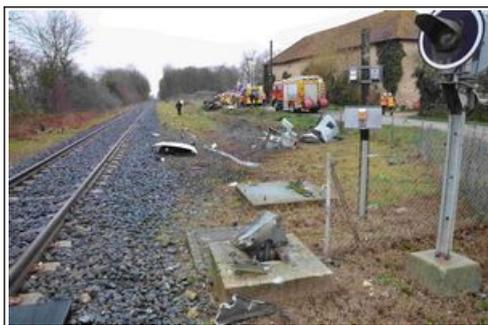
Figure 4 : le véhicule léger, le passage à niveau et l'avant du train après l'accident
et les opérations de désincarcération de la victime
photos Police nationale

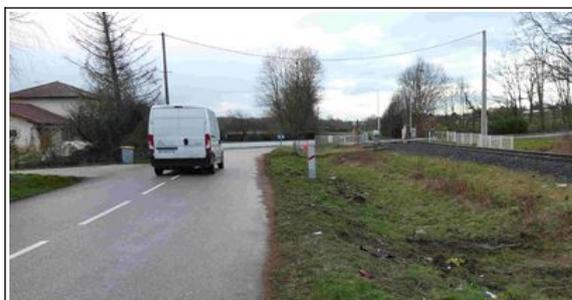
Photo prise dans le sens du VL accidenté

Les enquêteurs du BEA-TT ont pu constater des situations dans lesquelles des usagers étaient amenés à déborder sur l'autre voie à l'approche du passage à niveau, ainsi que des conflits de priorité au niveau du PN entre deux usagers arrivant en sens opposés.

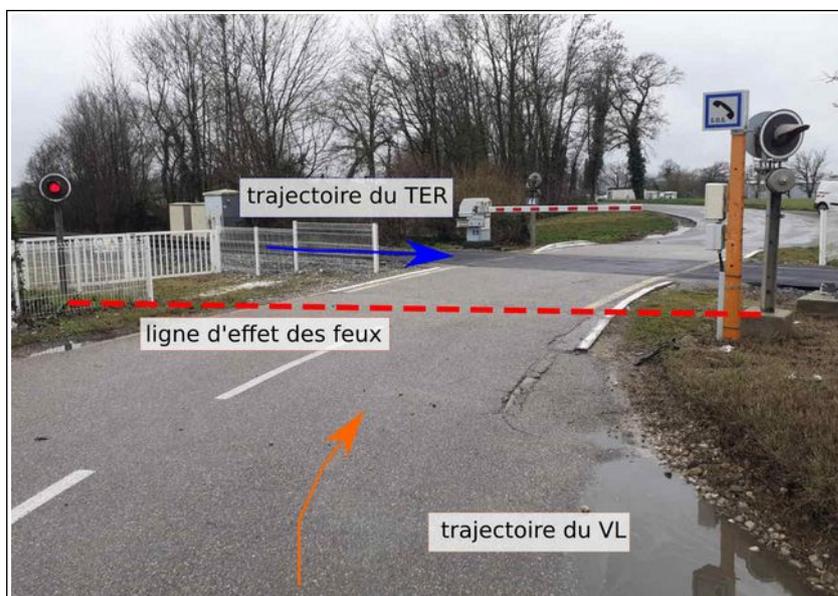
Figure 15 : photo illustrant les positions des deux feux situés à l'est du PN, soit ceux concernés par le VL accidenté
image initiale Police nationale, légendée BEA-TT

La visibilité sur certains équipements du PN (demi-barrière baissée, feu rouge clignotant à droite) était diminuée par la configuration géométrique des lieux, notamment à cause d'une approche parallèle aux voies ferrées et à la présence d'une armoire métallique (voir le chapitre sur les recommandations).

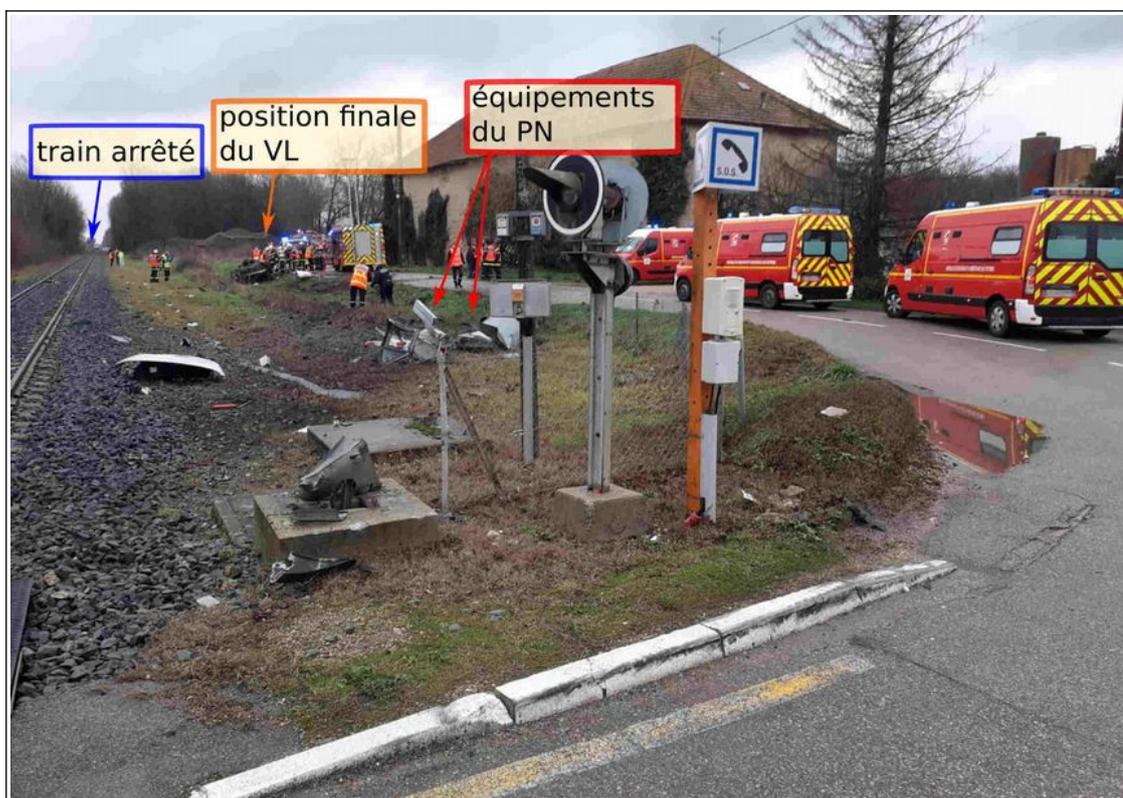
Des traces de frottement sont présentes sur les bordures blanches au droit du PN. Un examen de plusieurs images d'archives montre que des traces étaient déjà présentes en 2018 et 2019. Les enquêteurs du BEA-TT n'ont pas pu établir de lien entre des traces et l'accident étudié dans le présent rapport.

*Figure 18 : photo illustrant les positions finales du VL et du TER après le choc
image initiale Police nationale, légendée BEA-TT*

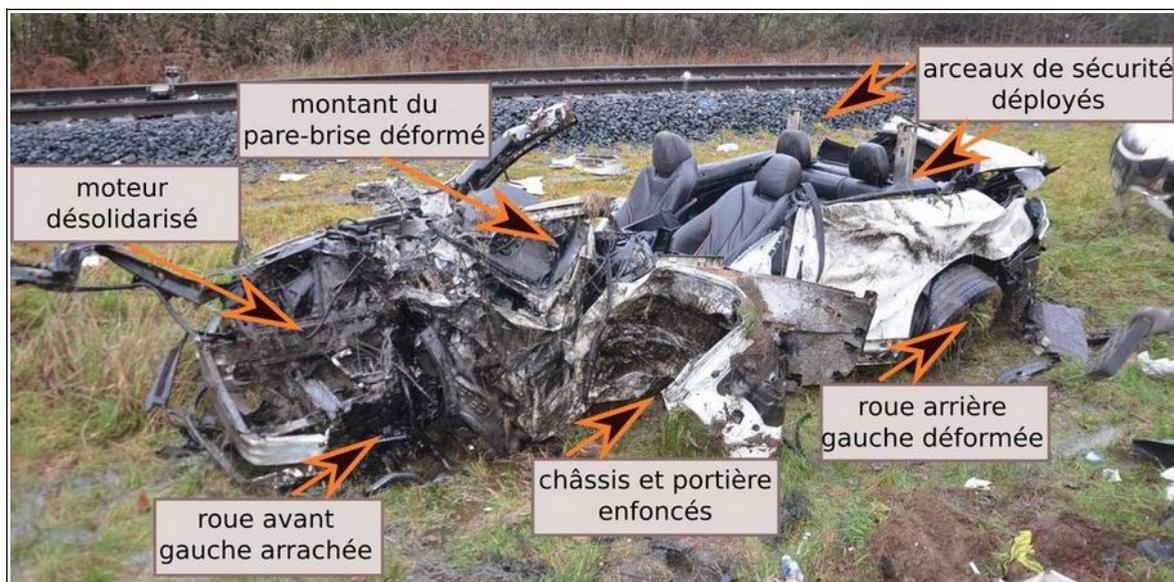
Les principales observations sur l'épave, réalisées par les enquêteurs du BEA-TT à partir des photos de l'intervention des secours et quelques jours après l'accident sur le lieu de stockage du véhicule, font état d'un côté avant gauche du véhicule fortement déformé, comparativement à la partie arrière du véhicule ou encore au côté droit de celui-ci. La roue avant gauche s'est désolidarisée du reste du véhicule, comme la roue arrière droite. Enfin, le châssis côté gauche est significativement enfoncé.

Figure 20 : côté gauche du véhicule après les opérations de désincarcération de la victime
photo Police nationale, légendée BEA-TT

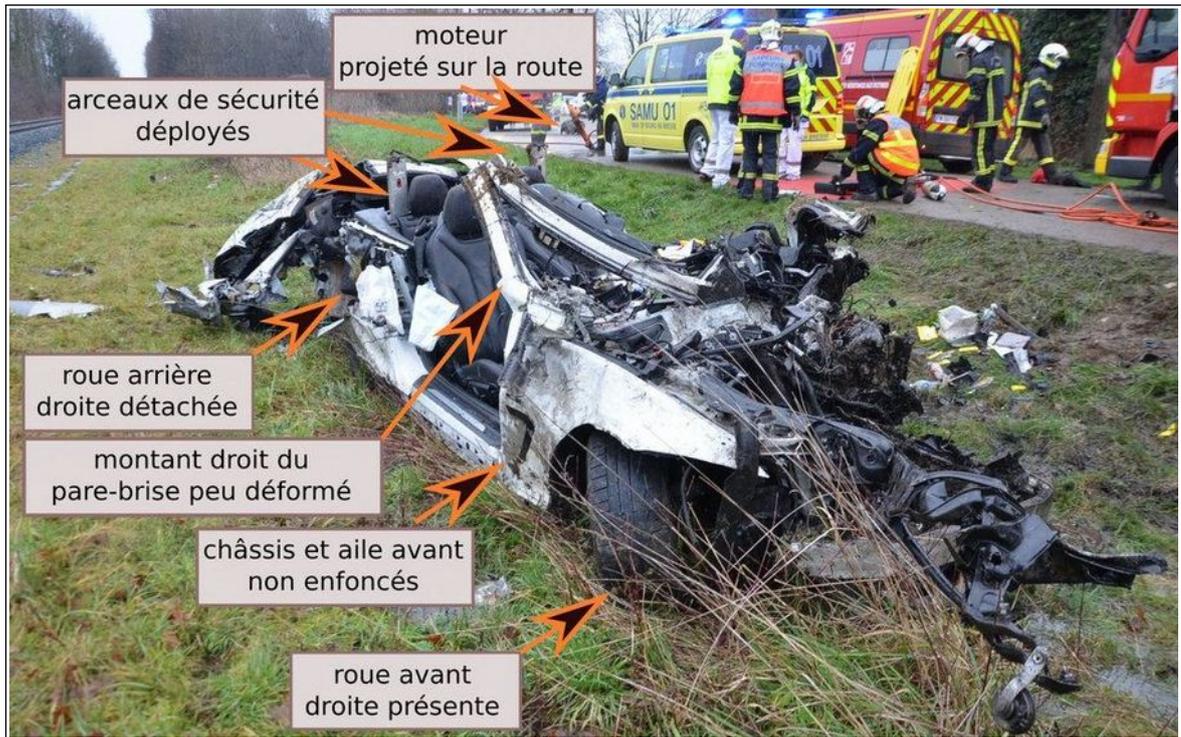
Figure 21 : côté droit du véhicule après les opérations de désincarcération de la victime
photo Police nationale, légendée BEA-TT

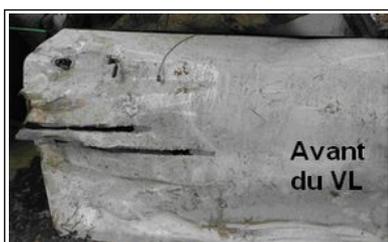
L'examen de la portière droite permet d'identifier des dégâts horizontaux sous forme de deux intrusions rectilignes et parallèles, distantes de l'ordre de 60 mm.

Figure 23 : Examen de la portière droite
photo BEA-TT

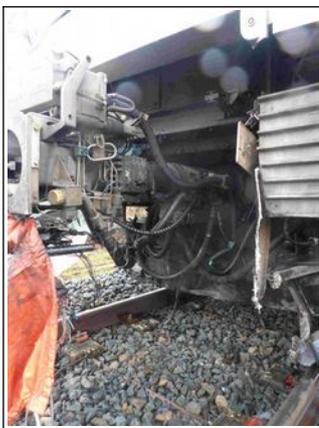
« L'attelage automatique est cassé et fendu sous la corne de guidage »

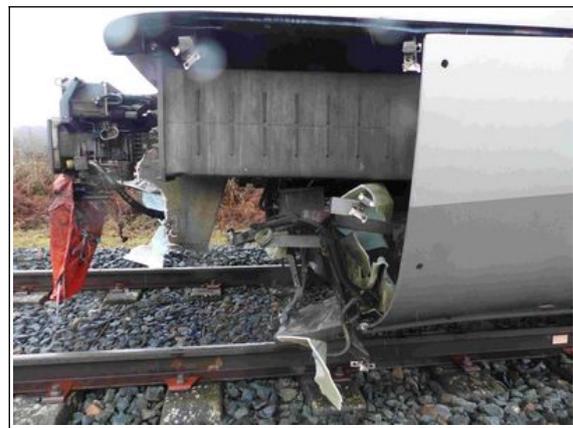
« Les tampons sont légèrement déformés de chaque côté »

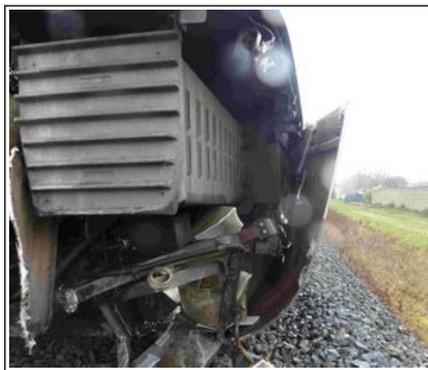
« Les éléments de carénage sont fendus et pendent de chaque côté de la rame »

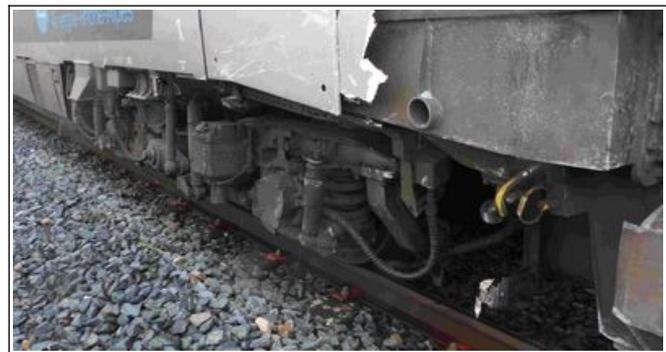
« Sur le côté droit un amortisseur hydraulique longitudinal a été touché et plié »

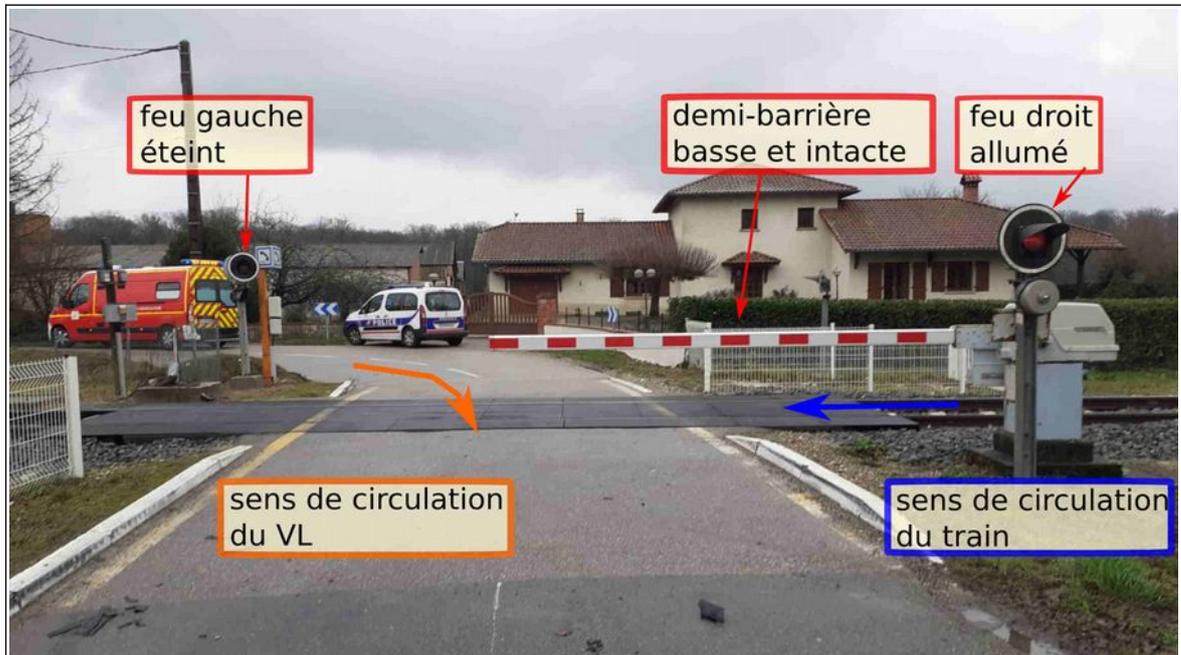
La lisse de la demi-barrière côté ouest du PN n° 44 était intègre et en position basse. Elle ne présentait pas de déformation ou d'impact visible. Le feu rouge côté ouest à droite était allumé. Celui côté gauche, situé après la voie ferrée, était éteint.

*Figure 29 : photo du côté ouest du PN prise peu après l'accident
photo Police nationale légendée BEA-TT*

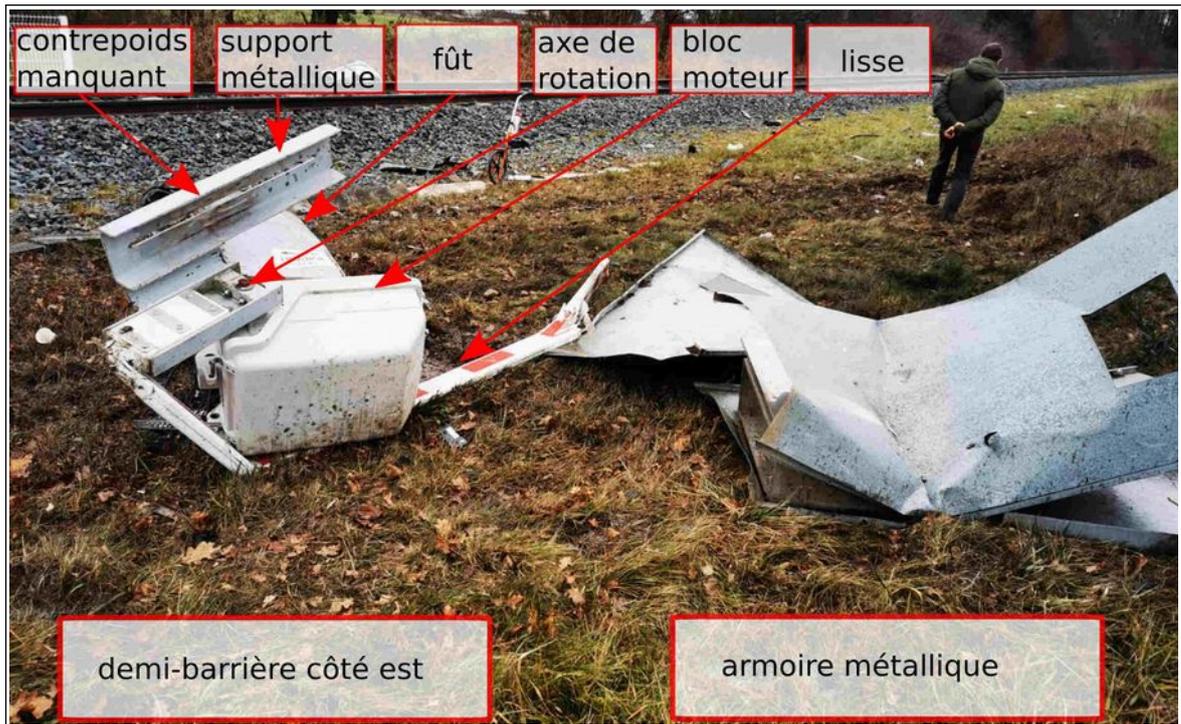
Le BEA-TT observe que la lisse s'est « enroulée » autour du moteur et qu'un contrepoids s'est détaché au moment des mouvements post-collision. Le support métallique du contrepoids a été plié de 90° suivant un axe parallèle à l'axe de la lisse.

Figure 30 : photo de la demi-barrière et de l'armoire métallique heurtées lors de l'accident
photo Police nationale légendée BEA-TT

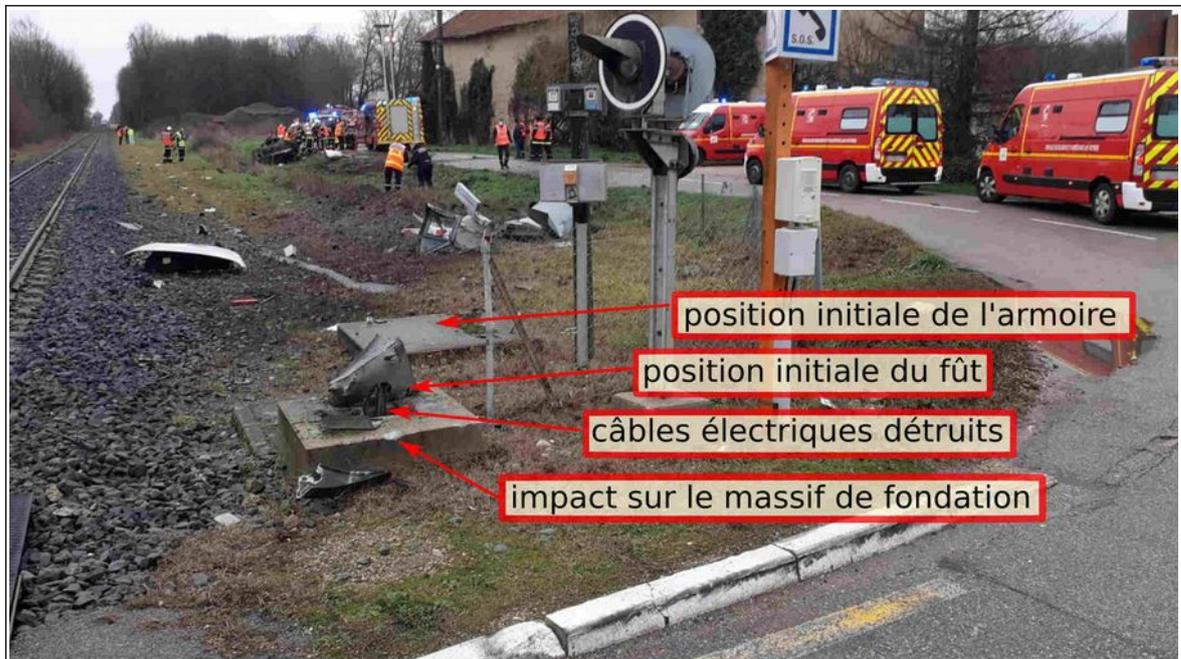
Le fût portant le mécanisme de la demi-barrière est détruit, tout comme l'ensemble des câbles électriques qui traversaient le fût pour alimenter entre autres le moteur et certains feux rouges clignotants.

Figure 31 : photo de l'emplacement initial du fût et de l'armoire métallique après la collision
photo Police nationale légendée BEA-TT

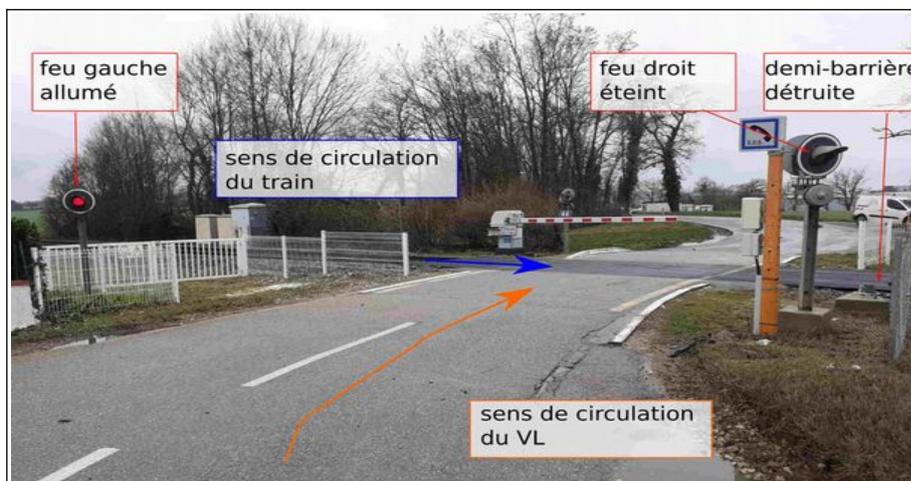
Le feu rouge côté est à gauche de la route est allumé. Le feu rouge situé à droite de la route et avant la voie ferrée est éteint.

Figure 32 : photo du côté est du PN prise peu après l'accident
photo Police nationale légendée BEA-TT

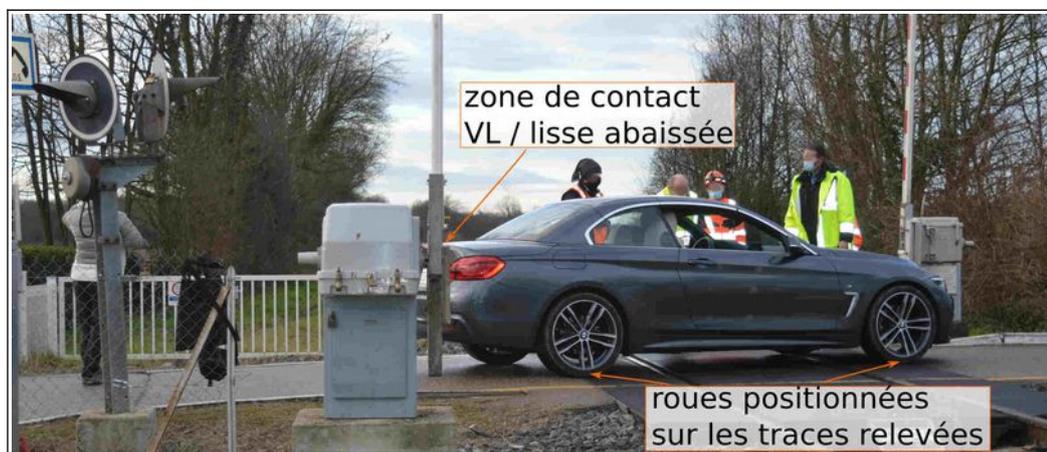
Il est apparu que dans cette position, considérée par le BEA-TT comme la position du VL avant le choc TER/VL, il était possible que la lisse de la demi-barrière côté est s'abaisse quasi horizontalement, en se plaçant sur l'arrière du coffre du VL.

Figure 35 : photo de l'appréciation du point de contact entre la lisse abaissée et le VL
photo Police nationale légendée BEA-TT

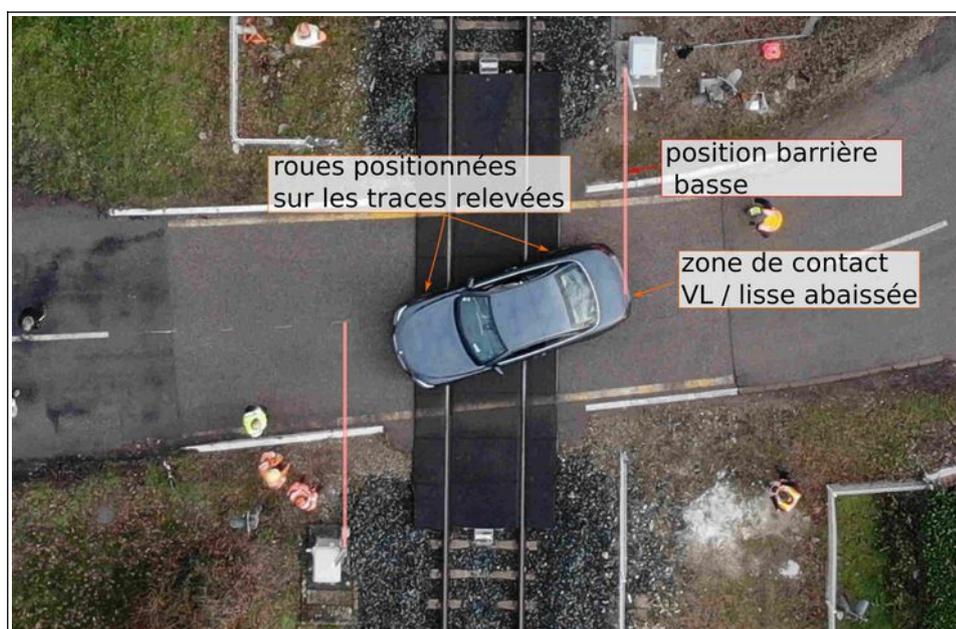
Figure 36 : photo aérienne de l'appréciation du point de contact entre la lisse abaissée et le VL
photo Police nationale légendée BEA-TT

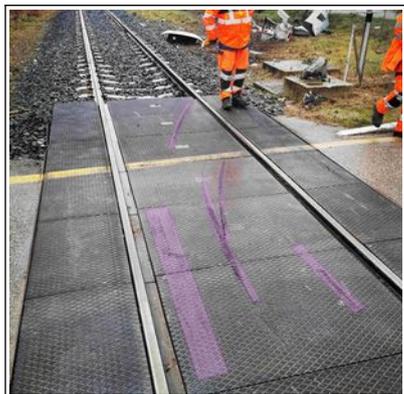
*Figure 39 : localisation des traces de ripage de pneumatiques et de détérioration du platelage, colorisées en violet pour une meilleure identification
photo Police nationale, légende BEA-TT*

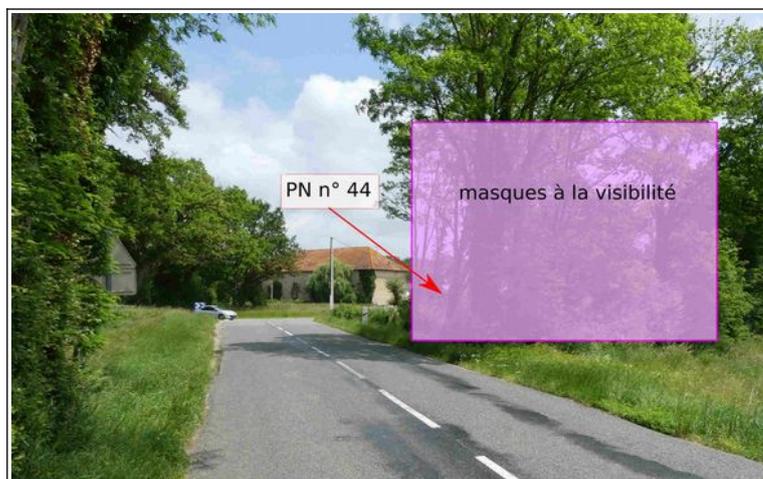
Figure 44 : photo des masques à la visibilité lors de l'approche du PN n° 44 par l'ouest
source BEA-TT
