# **RAPPORT D'ENQUÊTE TECHNIQUE**

**sur la collision entre un véhicule léger et un autobus  
survenue le 28 juillet 2023 sur la RD 113  
au niveau de la commune de Mézières-sur-Seine (78)**

**Juillet 2025**

Organisme auteur : Bureau d'Enquêtes sur les Accidents de Transport Terrestre (BEA-TT)

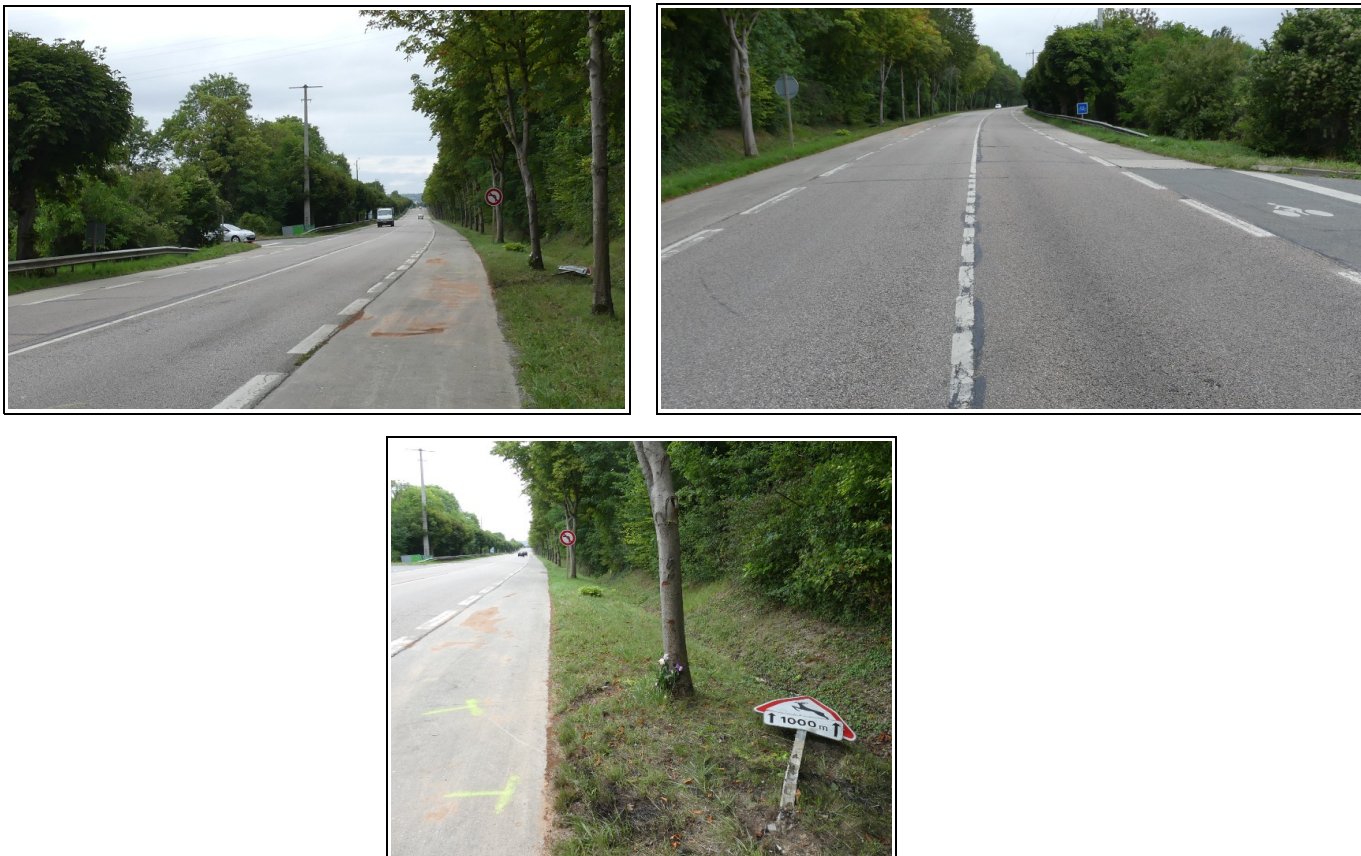
Au niveau de l'autobus, les 2/3 de la face avant côté droit ont été enfoncés d'environ 1 m, la porte avant droite a été défoncée et plusieurs baies vitrées dont le pare-brise ont été brisées. À l'intérieur du véhicule, certaines barres de maintien ont été tordues ou arrachées et quelques parois vitrées séparatives ont volé en éclats.

La partie avant du véhicule léger a été détruite, une partie du tableau de bord a reculé de biais vers le poste de conduite et les deux airbags frontaux se sont déclenchés.

L'infrastructure routière n'a pas subi de dégât, seul un panneau de signalisation routière a été arraché.

*Figure 2 : Zone de la collision (2 photos du haut) et lieu d'immobilisation du véhicule léger contre l'arbre à côté du panneau de signalisation arraché (photo du bas) (source : Police)*

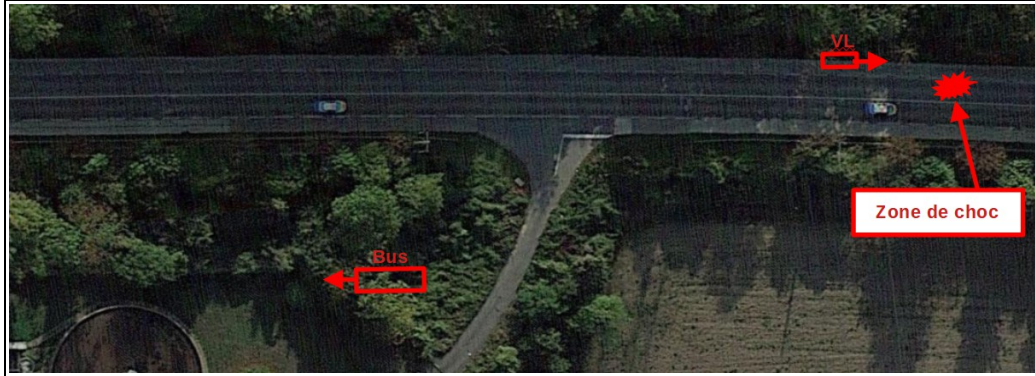
Les véhicules étaient immobilisés chacun contre un arbre dans le bas-côté gauche de la route dans leur sens de circulation respectif.

Figure 6 : Position finale des véhicules (Image Google Earth annotée par le BEA-TT)

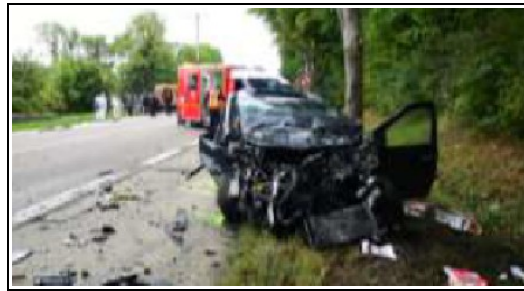
Figure 7 : Véhicule léger immobilisé contre un arbre bordant la chaussée (Photo : Police)

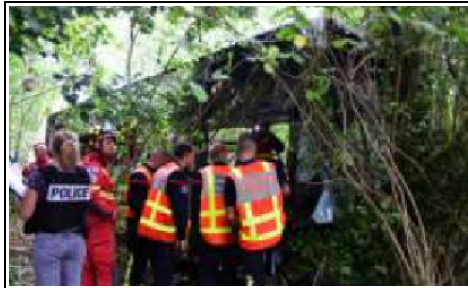
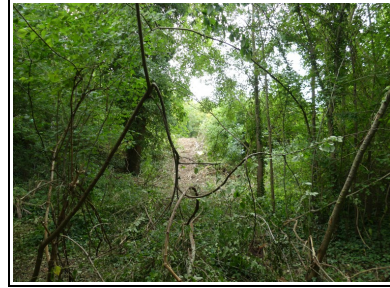
Figure 8 : autobus immobilisé dans la végétation après avoir dévalé le talus (Photos : Police)

Après celui-ci, le bus est devenu incontrôlable, s'est déporté sur la gauche, a traversé la chaussée et a dévalé le talus situé dans le bas-côté du sens de circulation opposé. Le conducteur s'est alors recroquevillé pour se protéger.

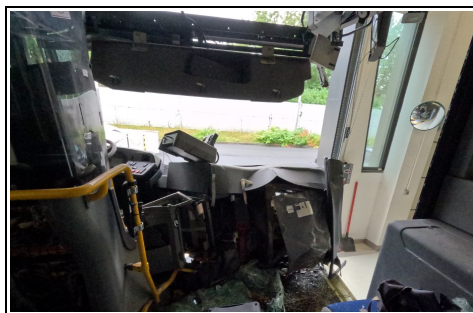
Figure 9 : Intérieur avant du bus à droite du poste conducteur (photo BEA-TT)

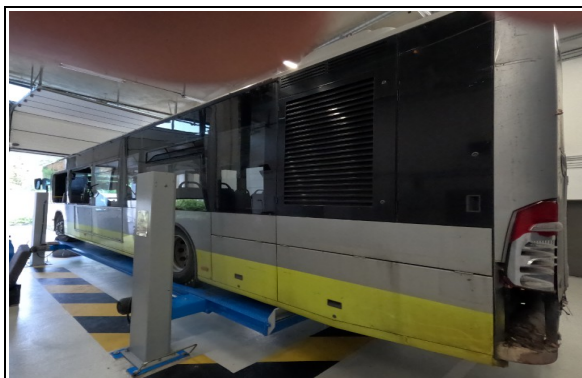
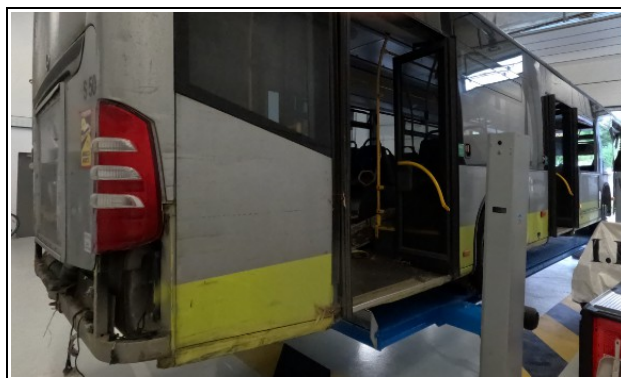
Figure 10 : Côté gauche et côté droit de l'autobus accidenté (Photos : BEA-TT)

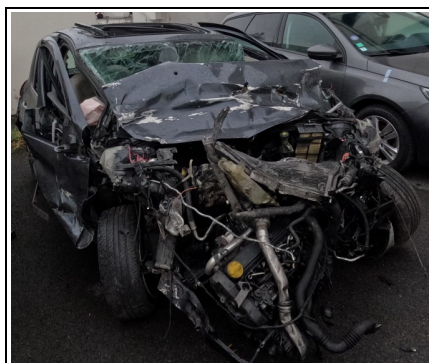
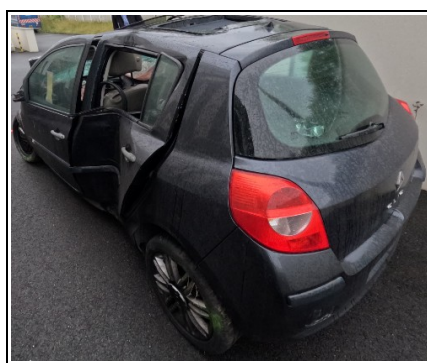
Figure 11 : VL accidenté (face avant et côté gauche) (Photos : BEA-TT)

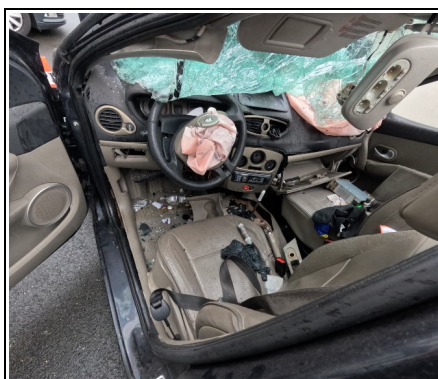
Figure 12 : Intérieur de l'habitacle du véhicule léger accidenté (photo BEA-TT)

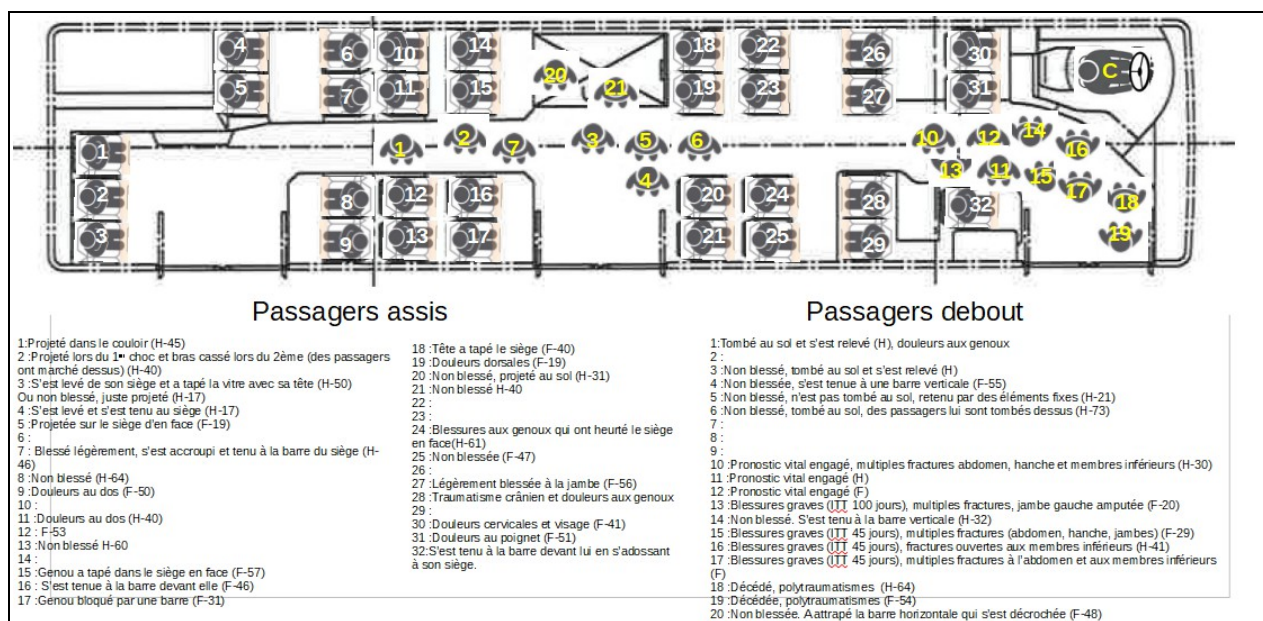
Figure 14 : Emplacement des passagers juste avant la collision (schéma établi par le BEA-TT sur la base des différents témoignages connus)

Sans surprise, les passagers tués ou très gravement blessés lors de la collision sont des passagers debout, et les plus impactés sont ceux qui se trouvaient derrière le pare-brise avant, dans la zone d'impact direct du véhicule léger sur les 2/3 avant droit de l'autobus.

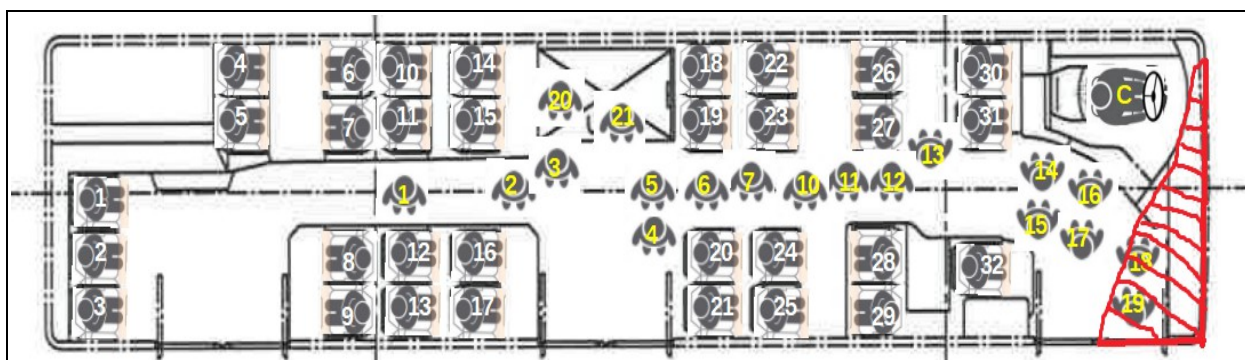
Figure 15 : Emplacement des passagers avec zone d'enfoncement de la carrosserie (zone hachurée rouge)

Les deux passagers décédés se situaient au niveau du tableau de bord, à l'endroit où le véhicule léger a embouti l'avant de l'autobus sur une profondeur et une largeur à partir du côté droit respectivement d'environ 1,20 m et 1,60 m.

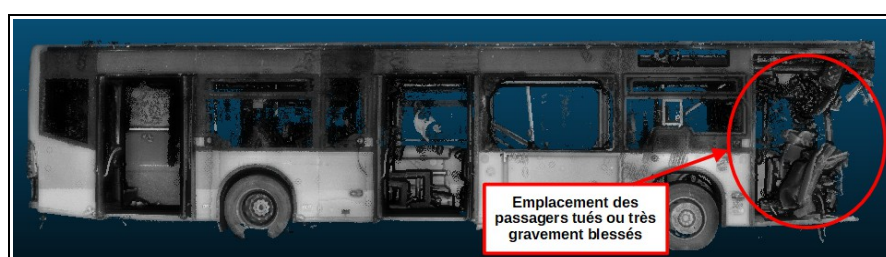
Les risques évoqués pour le conducteur dans le paragraphe précédent sont les mêmes pour les passagers. Dans le cas présent, les blessures des personnes assises étaient moins graves que celles des personnes debout.

Figure 17 : Scan du côté droit de l'autobus accidenté avec localisation des passagers tués ou gravement blessés (source : scan IRCGN annoté BEA-TT)

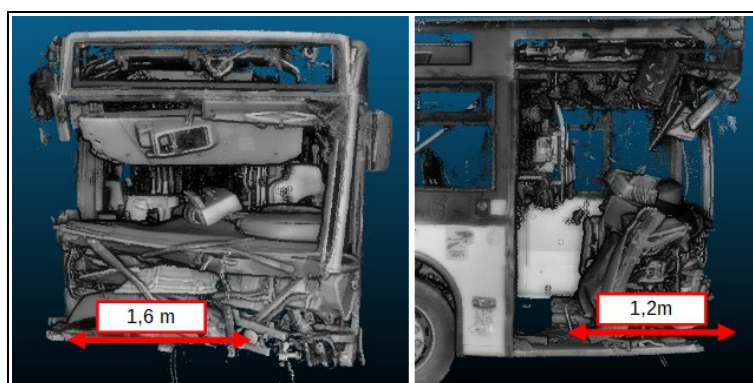
Figure 18 : Déformations dues à l'impact du véhicule léger (source : scan IRCGN annoté BEA-TT)

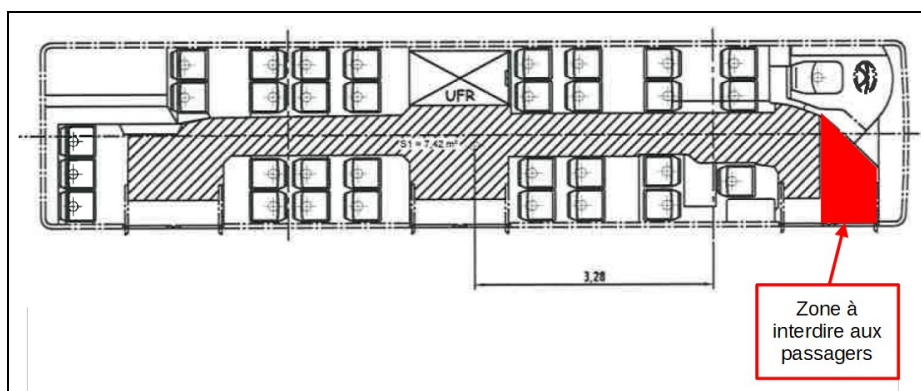
La zone dans laquelle il faudrait interdire la présence de passagers est représentée sur la figure ci-dessous. Elle n'est d'ailleurs pas prise en compte par le constructeur pour calculer le nombre maximal de personnes debout pouvant être transportées (zone hachurée). Cette mesure n'est pas pénalisante en termes de capacité et donc d'exploitation.

Figure 22 : Zone à interdire aux passagers (Schéma EVOBUS annoté BEA-TT)

Il serait souhaitable en cas de circulation hors agglomération de pouvoir, par une signalisation, un marquage dissuasif (hachures au sol et autocollants) ou un dispositif physique, préserver l'espace de stationnement proche du tableau de bord une fois les portes fermées.
