Octobre 2024

Fiche de synthèse pour la clôture sans rapport de l'enquête sur l'accident d'un véhicule léger à propulsion électrique survenu le 27 mars 2024 à Villemur-sur-Tarn (31)

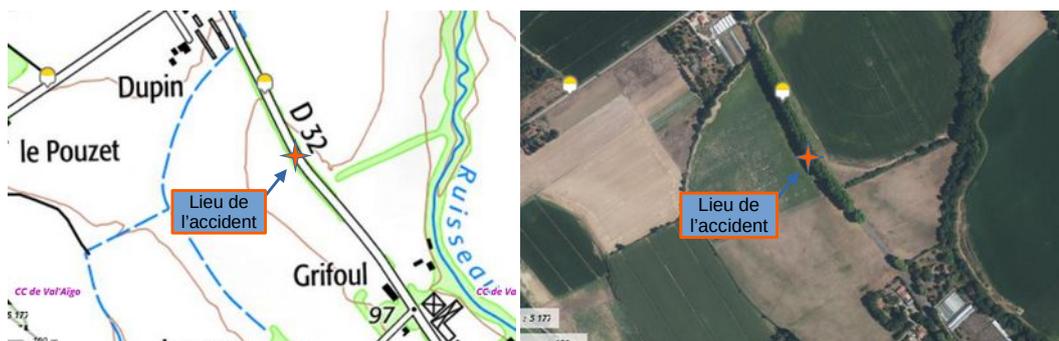
Les Gendarmes appelés à 9 h 45 sont arrivés sur les lieux vers 10 h 00. Sur place se trouvaient quelques témoins et les sapeur-pompiers qui intervenaient pour éteindre l'incendie d'un véhicule positionné en travers de la chaussée et bloquant les deux voies de circulation.

Figure 2 : lieu de l'accident (source géoportail, légendées BEA-TT)

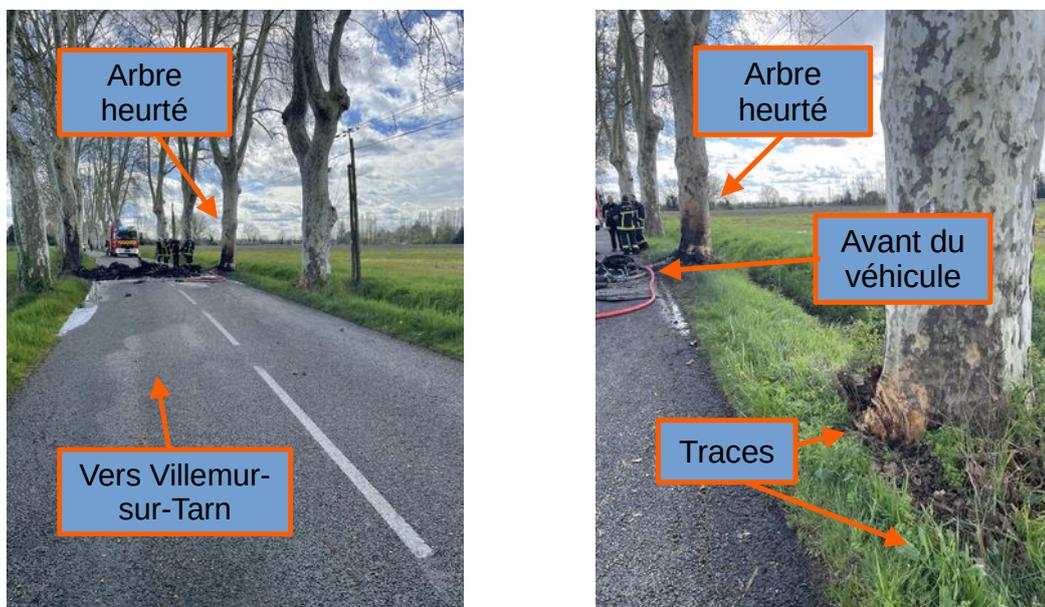
Aucune trace de freinage n'a été relevée sur la chaussée, mais les gendarmes ont identifié des marques dans l'herbe du bas-côté droit et au pied de l'arbre immédiatement en amont de celui heurté.

Figure 3 : zone de l'accident (source google maps, légendées BEA-TT)

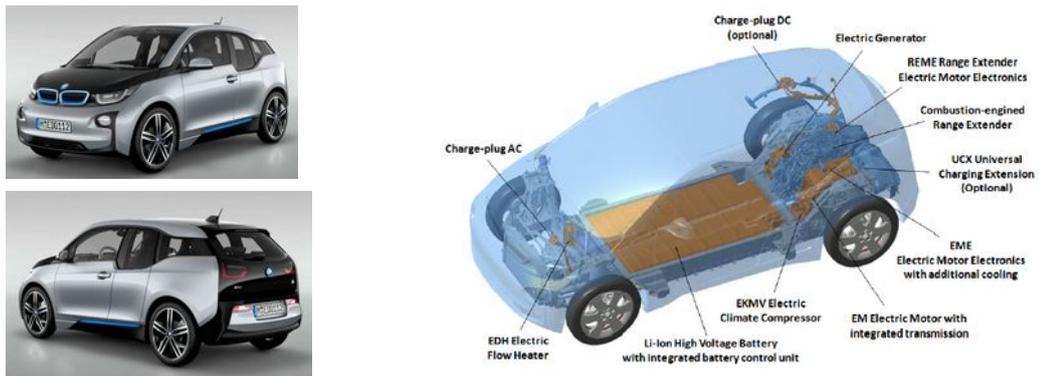
Figure 4 : modèle de véhicule impliqué (source dossier d'homologation du véhicule)

Comme indiqué par les témoins et au vu de la figure 4, il est probable que l'avant de la batterie ait été endommagé, créant des conditions de court-circuit telles qu'un feu puissant se soit déclenché dès le choc, détruisant totalement et rapidement le véhicule.

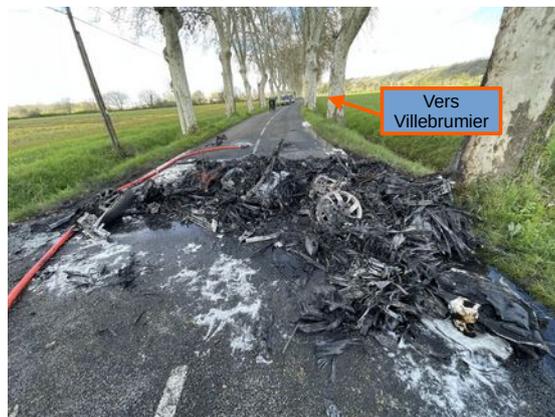
Figure 5 : restes calcinés du véhicule (source gendarmerie nationale)
