**RAPPORT
D'ENQUÊTE TECHNIQUE
sur l'électrisation d'un agent
en cabine de conduite
lors d'une circulation de train d'essai
survenue le 22 juillet 2024
à Zillisheim (68)**

juin 2025

Organisme auteur : Bureau d'Enquêtes sur les Accidents de Transport Terrestre (BEA-TT)

N° ISRN : EQ-BEATT—25-6-FR
Affaire n° BEATT-2024-07

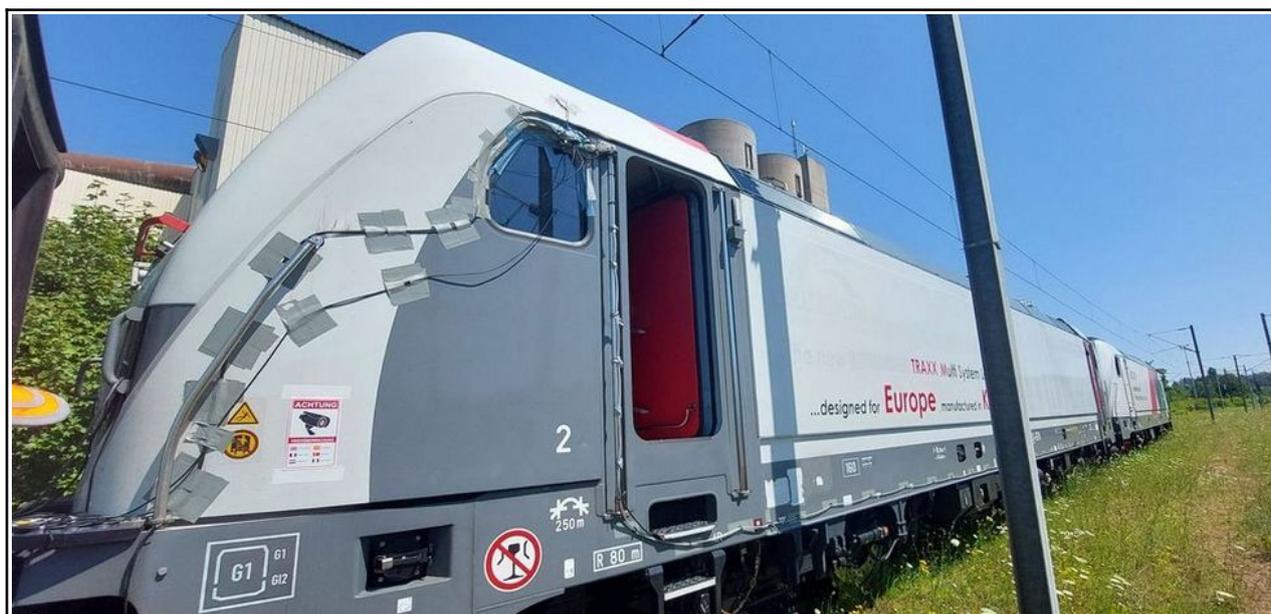
Figure 3 : le train d'essai composé de deux engins TRAXX MS3 de retour au garage après l'accident

L'hypothèse privilégiée lors des premières constatations est qu'un câble Ethernet, installé entre la cabine et l'extérieur, aurait été mal fixé, se serait détaché à l'extérieur lors du trajet, et serait librement entré en contact avec des pièces sous haute tension en toiture. L'agent électrisé aurait repoussé avec son pied l'autre extrémité du câble qui grésillait dans la cabine.

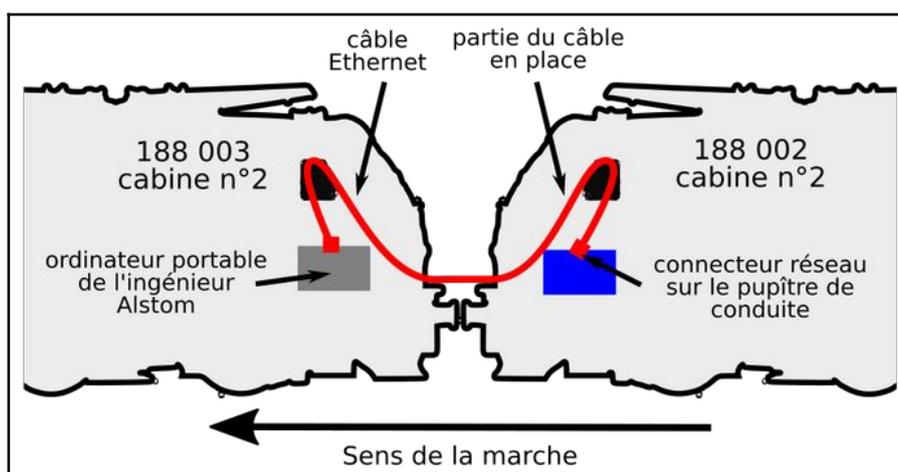
Figure 11 : branchement envisagé du câble Ethernet

À Mulhouse-Nord-triage, afin de pouvoir mettre en œuvre la télécommande du pantographe de la locomotive menée, l'ingénieur de mesure pantographe propose d'utiliser un câble Ethernet long dont il dispose dans le matériel prévu pour les essais. Le câble doit relier l'ordinateur de l'ingénieur d'Alstom qui serait en cabine 2 de la locomotive menante 188 003 à un connecteur sur le tableau de bord de la cabine 2 de la locomotive menée 188 002 (configuration F1). Il faut vérifier que la longueur de câble est suffisante. L'ingénieur Alstom est alors positionné en cabine 2 de la locomotive 188 002, au niveau du branchement du câble au connecteur sur le tableau de bord, tandis que l'ingénieur DB Systemtechnik tire le câble à l'extérieur vers l'autre locomotive. Mais le câble est trop court. La solution est abandonnée.

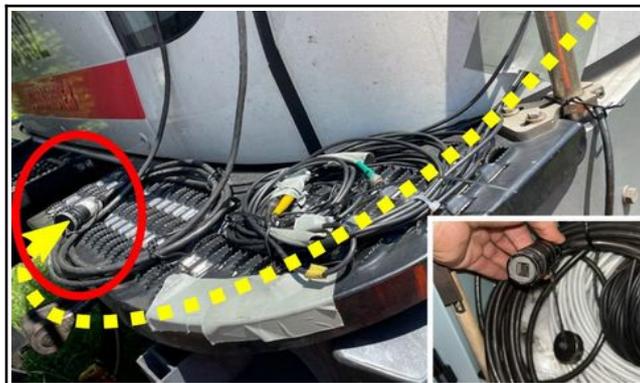
Figure 14 : branchement du câble Ethernet à l'extérieur de la locomotive et exemple de fiche correspondante (en bas à droite)

À l'intérieur de la cabine, l'extrémité du câble Ethernet a été laissée libre, arrivant à hauteur de 30 cm au-dessus du plancher.

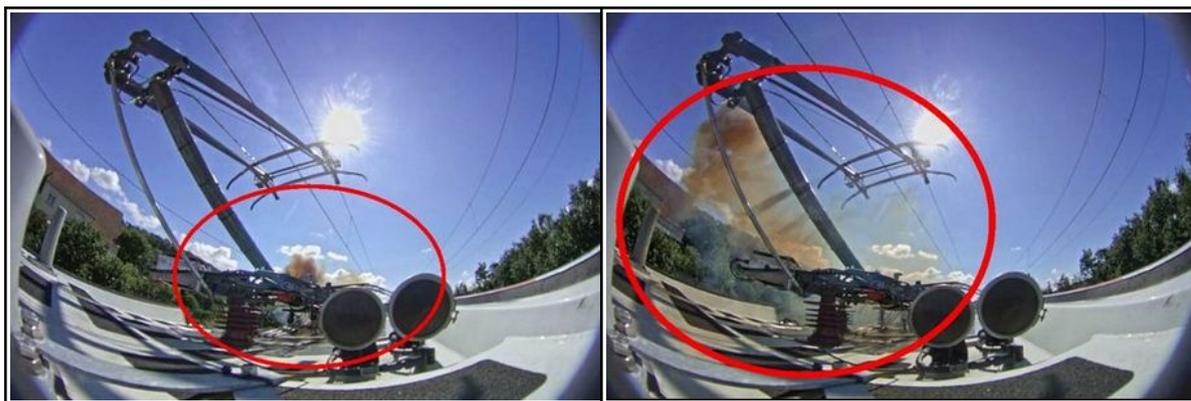
Figure 18 : extraits vidéos de la caméra pantographe à l'explosion de 15 h 53 min 24 s (à 2/10^e s d'écart)

La vidéo du pantographe montre à 15 h 53 min 23 s, 2 s après, 50 m après le passage du signal S 483,6, soit au PK 483,59 (PK 483,64 — 0,050 km), un micro dégagement de fumée au niveau du point de contact entre le pantographe et la ligne aérienne, simultanément à une explosion au niveau de la toiture à gauche en avant du pantographe (voir figure 18). L'explosion dégage une fumée épaisse. Le pantographe descend et reste baissé jusqu'à la fin de l'enregistrement.

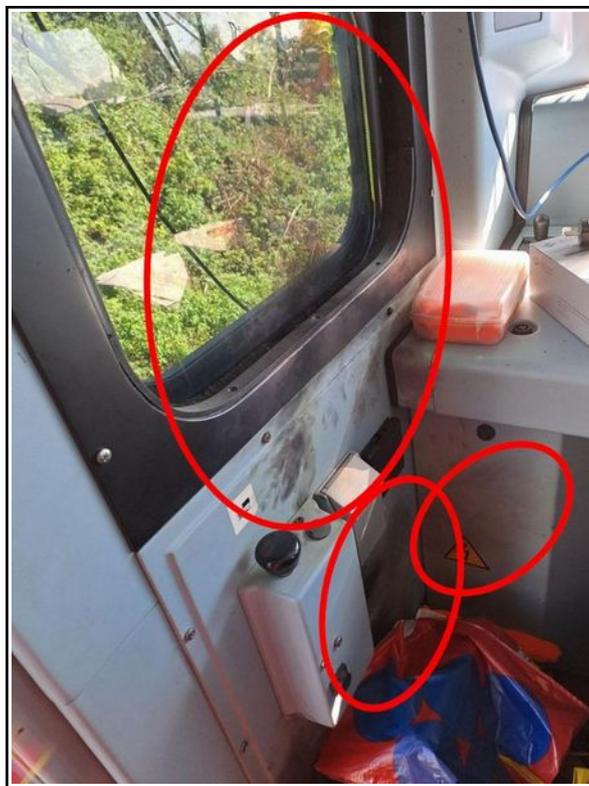
➤ *Figure 19 : les dommages intérieurs à la cabine de conduite*

Ces impacts résultent d'arcs électriques entre le câble Ethernet mis à un haut potentiel électrique et la paroi de la cabine.

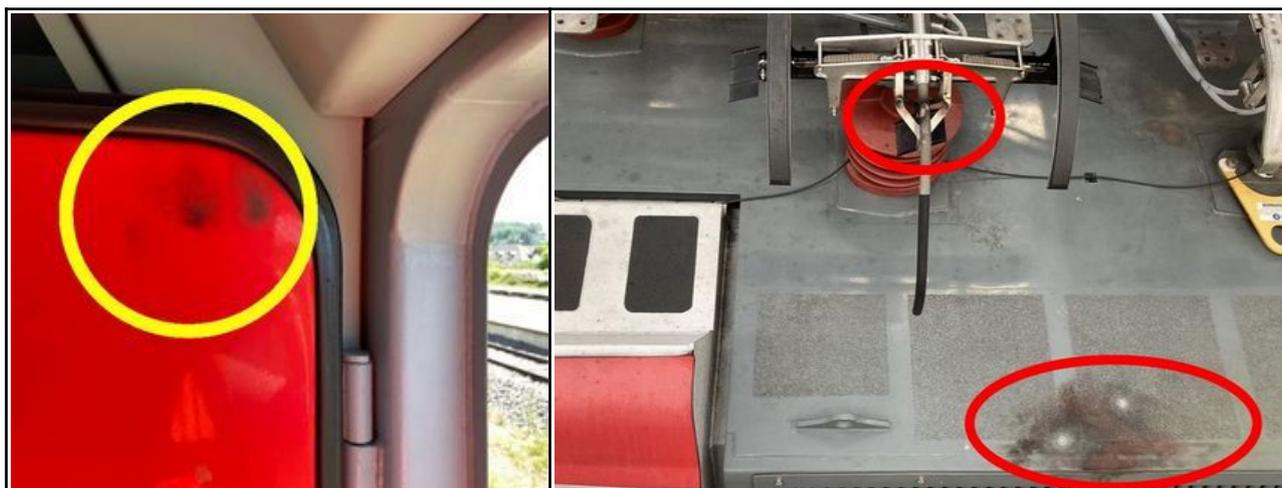
Figure 20 : les dommages à la porte (à gauche) et en toiture et au pantographe (à droite)

Les impacts sur la porte, la toiture et le pantographe résultent d'arcs électriques avec le câble Ethernet, mis à un haut potentiel.

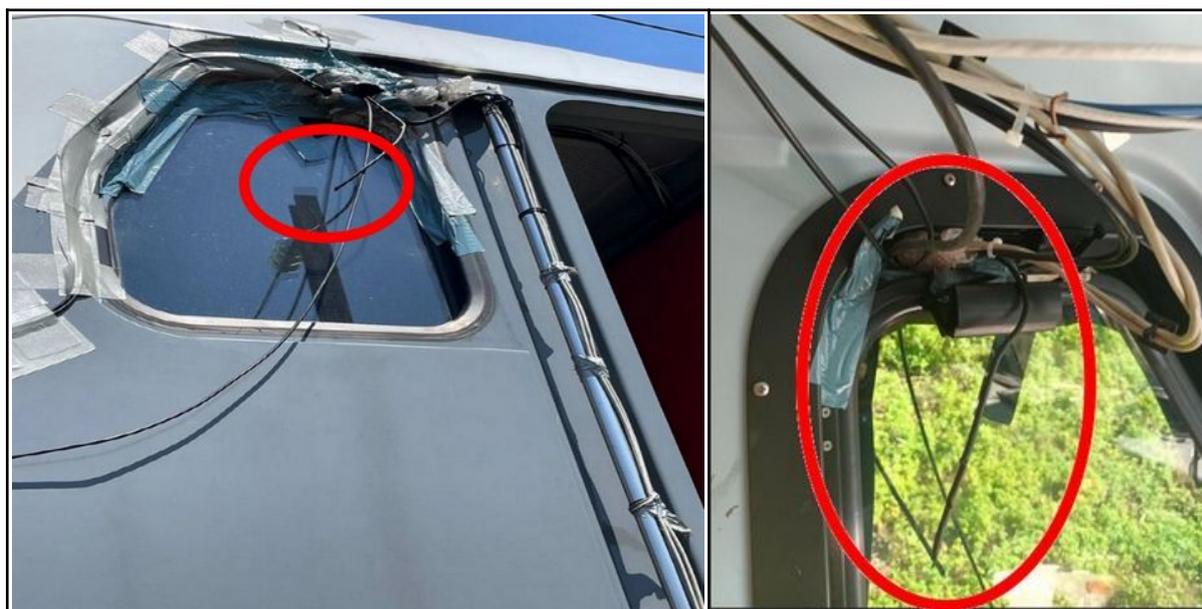
Figure 21 : vue extérieure (à gauche) et vue intérieure (à droite) du câble Ethernet au passage de la fenêtre

Le câble est resté en place dans sa partie passant par le-dessus de la fenêtre. Il est sectionné à hauteur de la fenêtre côté intérieur, comme côté extérieur. Cette partie de câble présente plusieurs éclatements (voir figure 21).

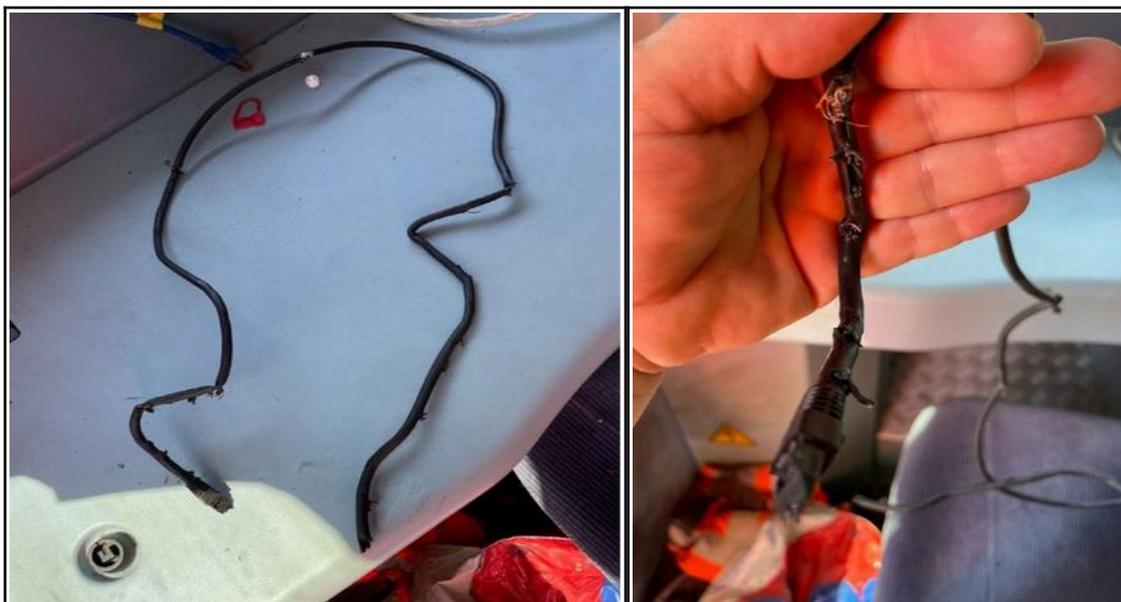
Figure 22 : restes du câble Ethernet en cabine de conduite

L'énergie d'amorçage électrique s'est ainsi répartie entre les nombreux points de contacts reliés par le câble Ethernet : pantographe, toiture, porte, revêtement intérieur de cabine, y compris l'agent électrisé.

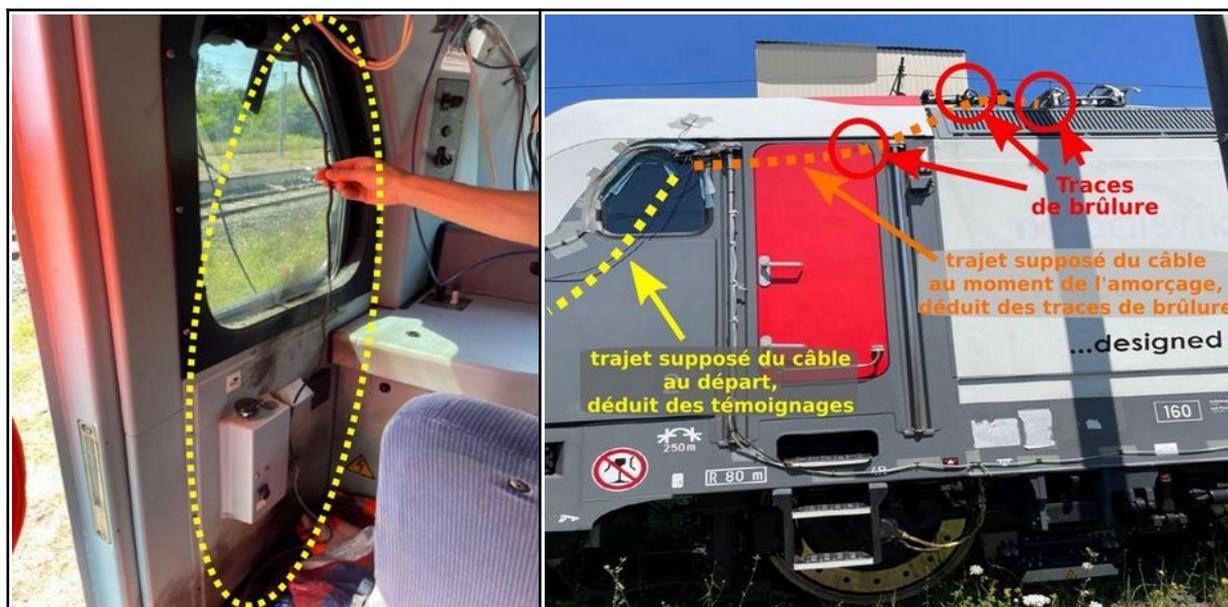
Figure 23 : le trajet intérieur (à gauche) et extérieur (à droite) du câble Ethernet lors de l'accident

Le pantographe n° 4 était baissé pendant le trajet. Toutefois, il était au potentiel de 25 kV par la ligne de toiture qui relie électriquement tous les pantographes, sur cette locomotive. Les traces d'arc électrique retrouvées sur sa corne d'extrémité et sa tête (voir figure 20) attestent que c'est un contact avec ce pantographe qui a alimenté le câble Ethernet en haute tension.

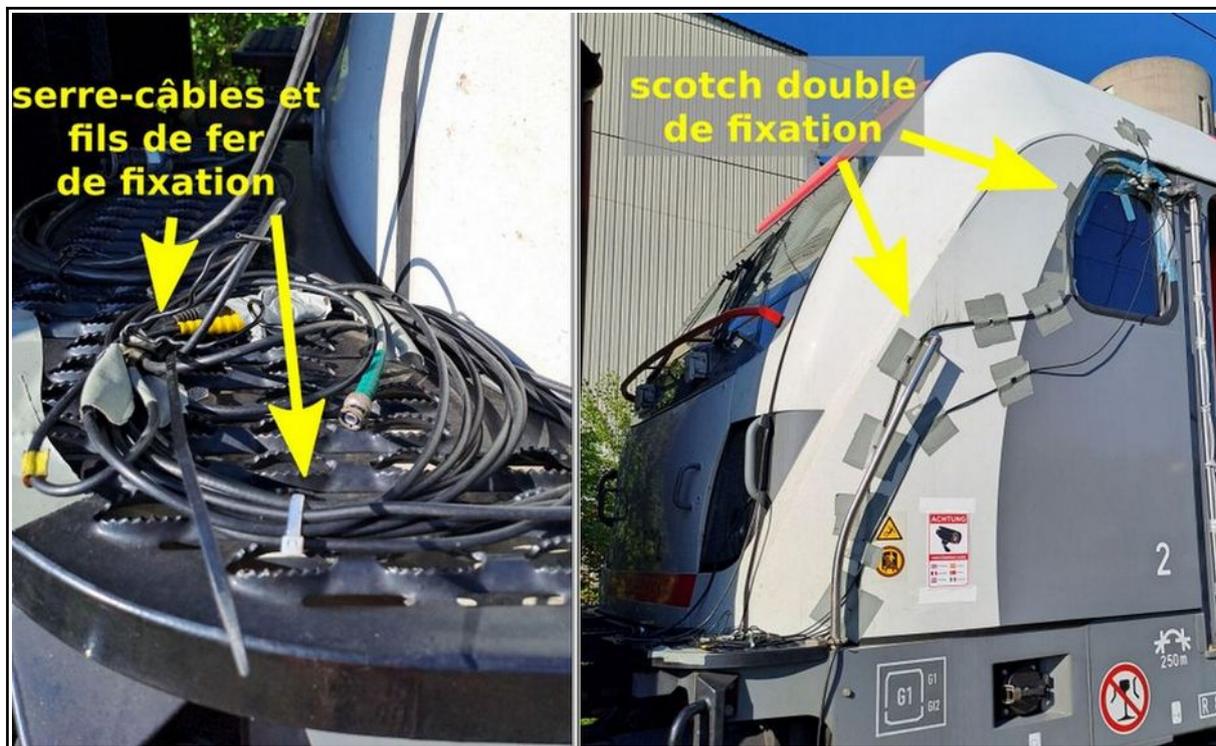
Figure 24 : illustration de la fixation des câbles d'instrumentation temporaires

Globalement, ceux-ci sont tenus par des scotchs régulièrement disposés et à chaque fois dédoublés, ainsi que par des serre-câbles accrochés aux parties fixe de la locomotive. Ce mode de fixation est de nature à assurer une tenue correcte des câbles. Toutefois, un câble sortant de la même fenêtre que le câble Ethernet a une attache plus lâche (voir figure 24 à droite et figure 21 à gauche), attestant qu'un effort de plus grand soin serait nécessaire.

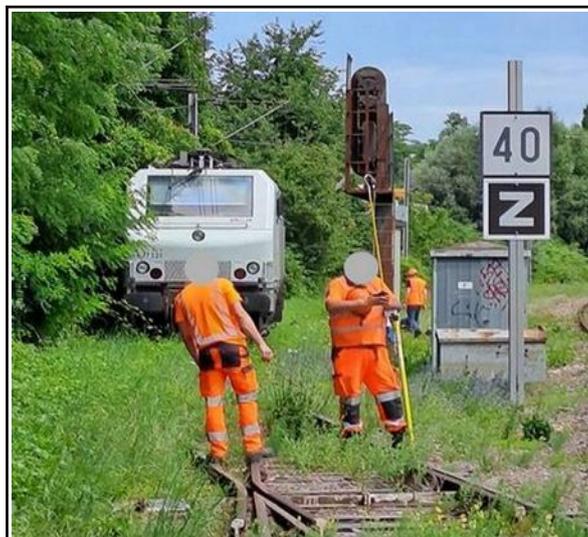
Figure 25 : vue de l'immobilisation de la locomotive Prima suite à amorçage de son pantographe

À l'arrivée à Altkirch, vers 13 h lors de la manœuvre du convoi, la locomotive Prima d'Europorte amorce son pantographe avec la végétation environnante. Celle-ci par défaut d'élagage engageait le gabarit électrique (voir la figure 25 qui donne une idée de l'état de la voie de service allouée).

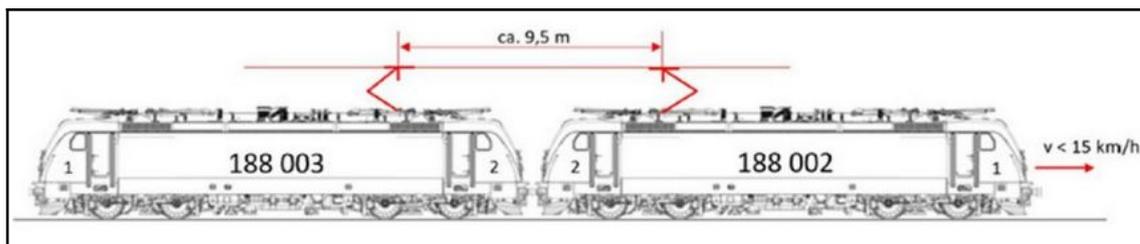
Figure 26 : configuration des pantographes lors de l'incident aux Aubrais

Les deux pantographes étaient en vis-à-vis sur les deux locomotives à la plus courte distance possible. Cela provoquait un important soulèvement du fil de contact du faisceau d'environ 25 cm. Il en résultait des différences de niveau entre les fils des deux voies au passage des aiguilles. Les pantographes ont « attrapé » le fil non soulevé. En conclusion, la configuration de deux locomotives attelées avec deux pantographes levés et rapprochés est ensuite interdite, dans l'attente d'une expertise plus complète non encore finalisée à la date de parution du présent rapport.
