Novembre 2024

Déraillement d'un train de fret sur une voie affectée par des fontis suite à intempéries le 30 octobre 2024 à Oulchy-Breny (Aisne)

Fiche de présentation

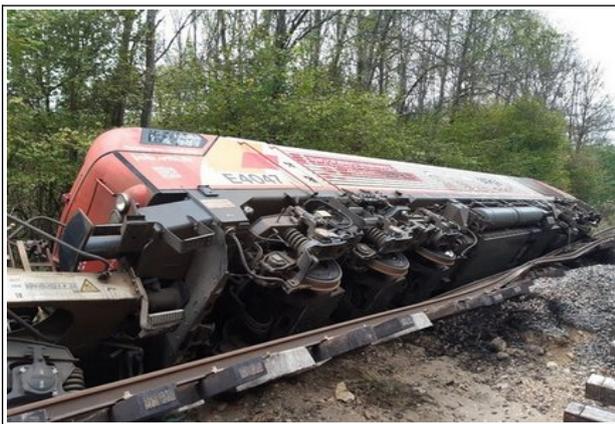
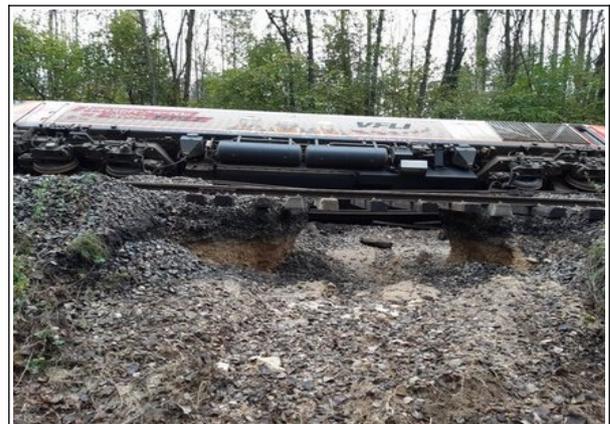
- l'engin moteur et le wagon de tête sont couchés sur le côté gauche ;
- deux wagons sont déraillés, le 3^e wagon est enchevêtré avec le 2^e ;
- interruption des circulations ferroviaires de longue durée au regard des difficultés de relevage ;
- les installations des voies 1 et 2 sont très abîmées sur plus de 200 m. La plate-forme est à refaire sur toute cette zone et sans doute à d'autres endroits encadrants.

Les premières investigations montrent la présence de 6 brèches sous voie dans une zone de 150 m, avec des parties de plate-forme sans ballast, avec des trous sous les traverses de près d'un mètre de profondeur sur une largeur pouvant atteindre 7 m. Ces dégâts seraient le résultat d'une forte montée des eaux suite à des intempéries.
