**RAPPORT  
D'ENQUÊTE TECHNIQUE**  
**sur la sortie de route suivie d'un incendie  
d'un véhicule électrique  
survenue le 12 octobre 2024  
à Celles-sur-Belle (79)**

mars 2026

Titre du document : Rapport d'enquête technique sur la sortie de route suivie d'un incendie d'un véhicule électrique survenue le 12 octobre 2024 sur la commune de Celles-sur-Belle (79)

Affaire n° BEATT-2024\_08

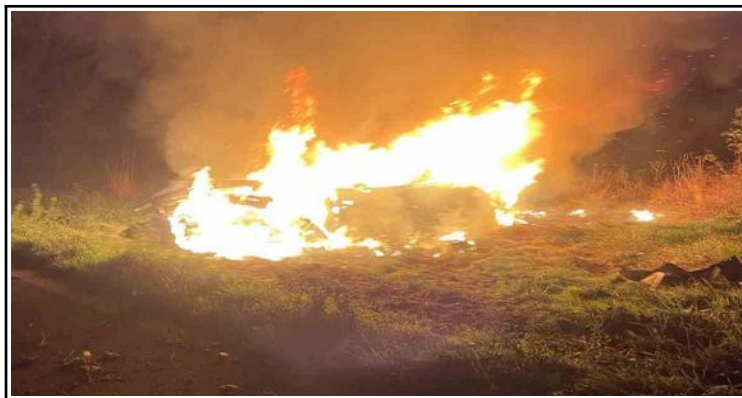
**Figure 11 : Photo du véhicule pendant l'incendie** (*l'avant du véhicule est à gauche - photo SDIS 79*)

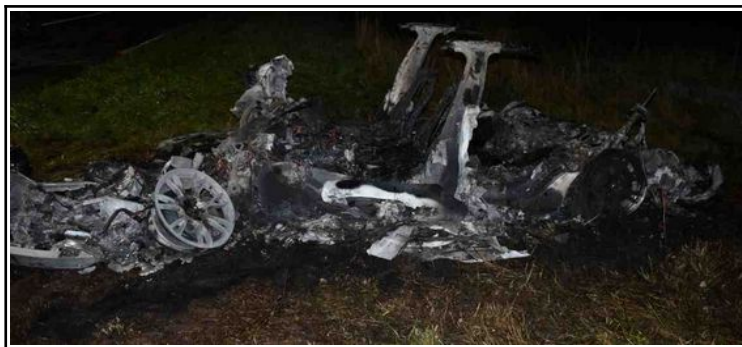
**Figure 12 : Restes du véhicule après l'extinction de l'incendie**  
(*l'avant du véhicule est à gauche - photo Gendarmerie nationale*)

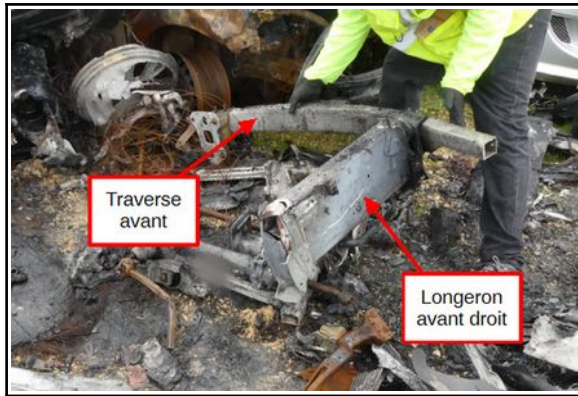
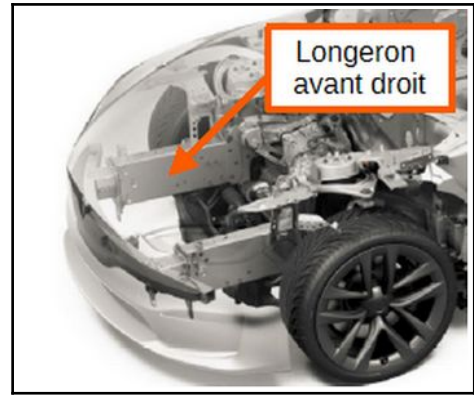
Les éléments dits « pied milieu » et « traverse de pavillon » identifiés sur la figure précédente ont résisté à la chaleur dégagée par la combustion de la batterie haute tension, ainsi que certains en aluminium comme le longeron avant droit. Le reste a fondu.

**Figure 17 : Longeron avant droit intact solidaire de la traverse avant** (photos expertise judiciaire et Tesla légendées BEA-TT)

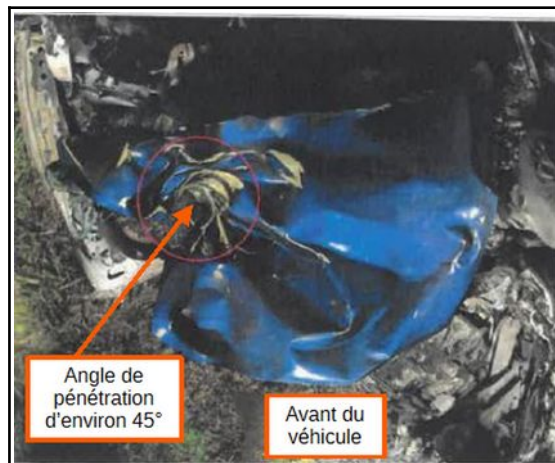
Cet élément a été retrouvé non brûlé, à 28 mètres en amont de l'épave. Il présente une très forte déformation, engendrée par un objet de forme circulaire, dont le diamètre correspond à celui du poteau de signalisation heurté. La déformation suit une trajectoire d'environ 45° décalée par rapport à l'axe longitudinal du véhicule.

**Figure 18 : Capot avant déformé repositionné sur l'épave** (photo rapport judiciaire légendée BEA-TT)

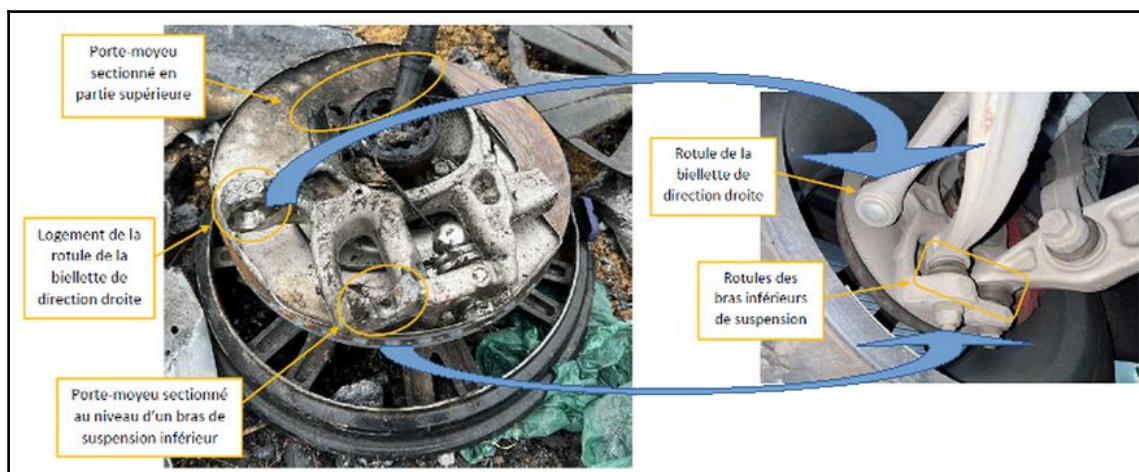
La roue avant droite a été retrouvée désolidarisée du reste du véhicule, posée à quelques mètres derrière lui, sans son pneumatique. La jante est sectionnée en deux parties suivant un plan perpendiculaire à son axe de rotation, et les éléments de direction et de suspension ont été arrachés. Les photos ci-dessous extraites du rapport de l'expertise judiciaire montrent l'état de la roue avant droite après l'accident et une roue et ses éléments d'un véhicule similaire non accidenté.

Figure 19 : Dégâts sur la roue avant droite (photos expertise judiciaire, dessins BEA-TT)

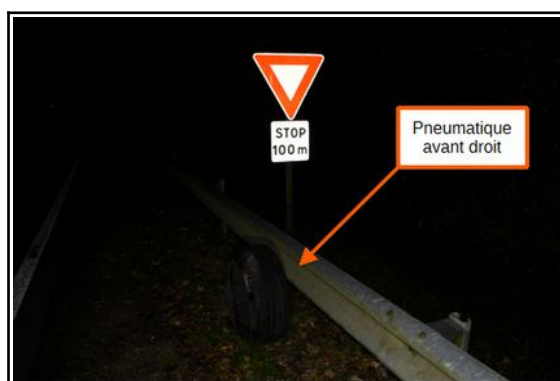
Le pneu avant droit a été retrouvé désolidarisé de sa jante, à 92,5 mètres en aval de l'épave, en appui contre la glissière de sécurité au niveau du poteau de signalisation indiquant la fin de la bretelle de sortie à 100 m.

Figure 20 : Position du pneumatique avant droit (photo expertise judiciaire légendée BEA-TT)

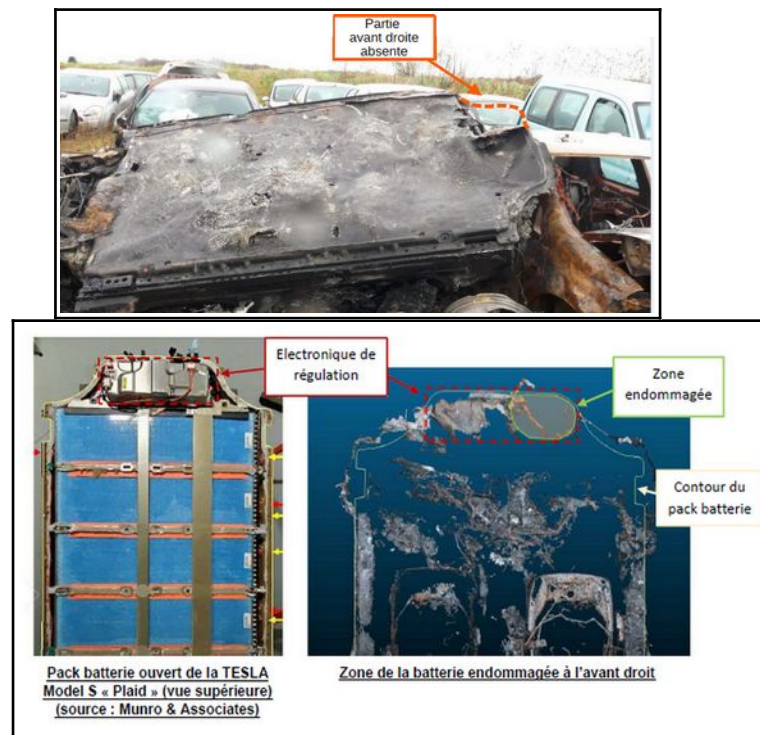
La photo du bas de cette figure comporte une coupe longitudinale de la batterie déduite de la modélisation 3D réalisée par la Gendarmerie nationale sur les lieux de l'accident, mise en regard d'une batterie haute tension fonctionnelle. La partie avant manquante sur la photo du haut concerne le système électronique de gestion de la batterie haute tension.

**Figure 21 : Batteries de propulsion et localisation de l'électronique de régulation** (photos expertise judiciaire et BEA-TT)

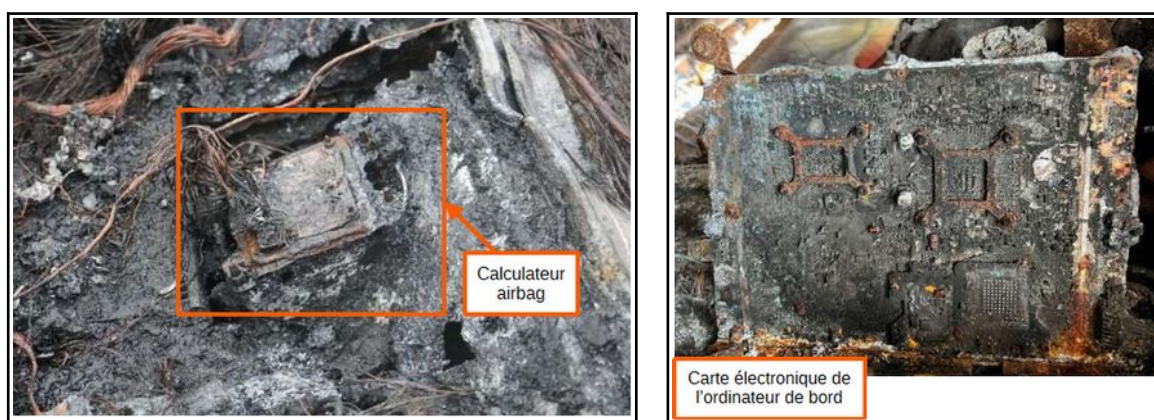
Compte tenu de la chaleur dégagée par l'incendie, aucune donnée relative au fonctionnement ou dysfonctionnement d'équipements ou à la cinématique du véhicule, pouvant permettre d'apporter des éléments de compréhension des circonstances, n'a pu être extraite des calculateurs ad hoc.

**Figure 22 : photos d'équipements électroniques de bord**  
(photos expertise judiciaire légendées BEA-TT)

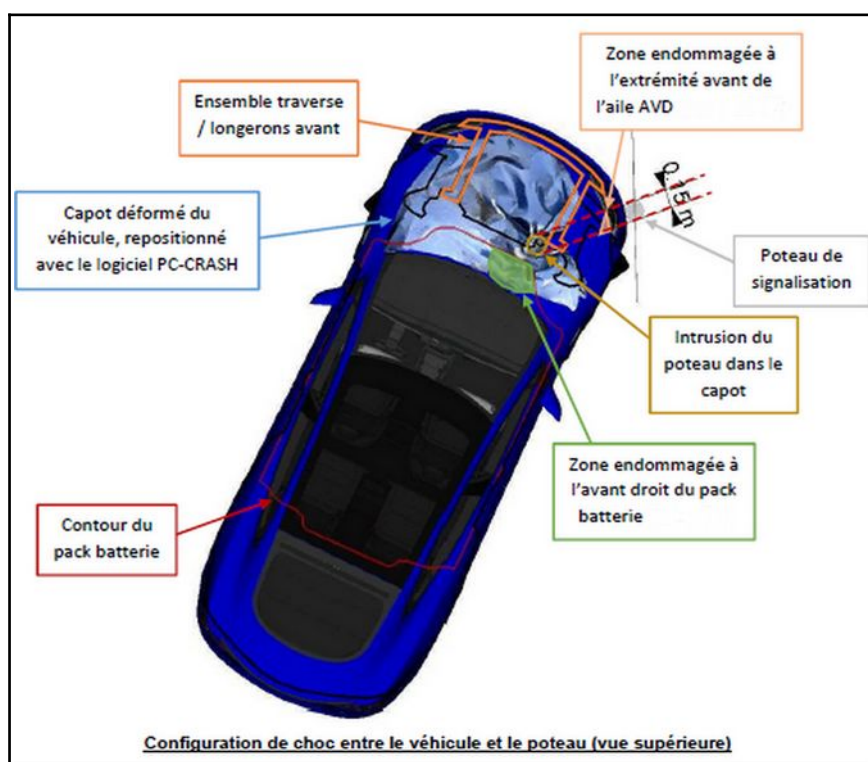
Sur le schéma de la figure 23, obtenu à partir d'une simulation 3D du véhicule, l'expert judiciaire a représenté les différents éléments endommagés et l'intrusion possible du poteau à partir des dégâts constatés sur le capot avant (cf figure 18).

Figure 23 : Configuration du choc avec le poteau de signalisation (schéma expertise judiciaire)

Comme il le souligne, cette configuration est compatible avec la déformation de la partie avant de l'aile avant droite, avec les ruptures des éléments du demi-train avant droit et avec l'absence de dommage sur la traverse avant. La photo de droite de la figure 17 donne un aperçu de l'espace existant entre le bord de la traverse avant et la roue avant.

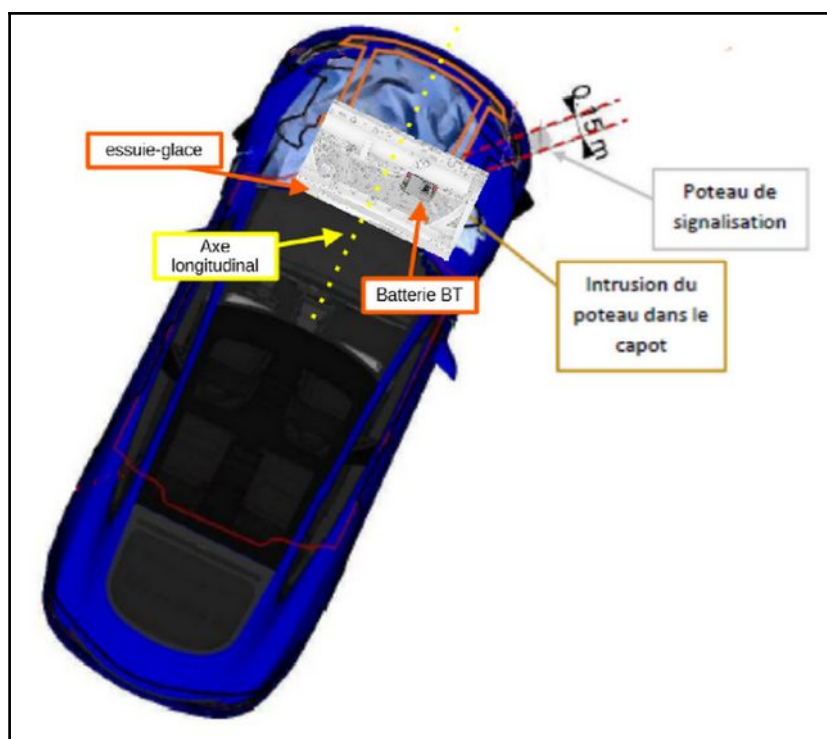
En superposant les figures 23 et 24 suivant une orientation et une échelle proche, on constate que la batterie BT se trouve sur le trajet de pénétration du poteau.

Figure 25 : Schéma vue de dessus du véhicule (schéma expertise judiciaire et Tesla modifiés et légendés BEA-TT)

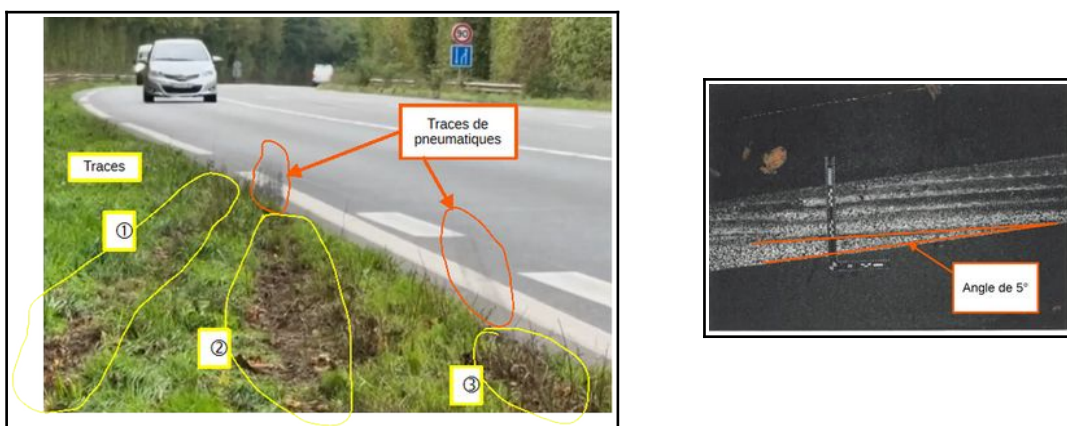
Selon le technicien en identification criminelle de la Gendarmerie nationale, la première trace sur la chaussée a une longueur de 10 mètres, est rectiligne et orientée vers le bord droit de la route. Elle se termine à 142,5 mètres en amont de l'épave. La seconde trace mesure 9 mètres de long, est rectiligne, débute au moment où la première s'arrête et lui est parallèle.

**Figure 26 : Traces repérées sur la chaussée et dans le bas-côté** (photos média RMC et Gendarmerie nationale légendées BEA-TT)

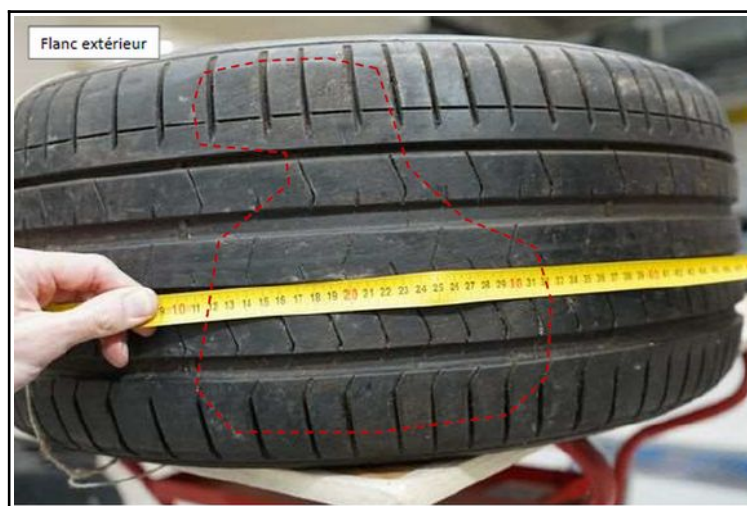
La mesure des traces sur la bande blanche indique que le véhicule est sorti de la chaussée sous un angle faible d'environ 5°. Ces traces correspondent au détail de la sculpture de la bande de roulement du pneumatique, indiquant ainsi que la roue ayant laissé ces traces était très probablement bloquée, et se trouvait alignée avec le mouvement du véhicule. À défaut, la gomme du pneumatique aurait laissé des traces noires plus ou moins pleines.

**Figure 27 : Pneumatique avant droit** (photo dossier d'expertise judiciaire)

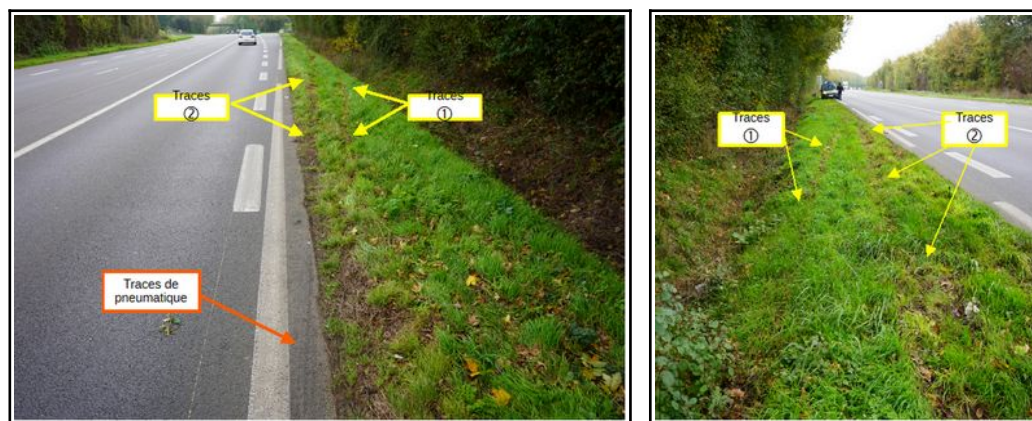
Les traces 1 et 2 dans le prolongement des traces de pneumatique correspondent aux roues avant droite et avant gauche respectivement, la trace 2 se prolongeant jusqu'à l'emplacement du poteau de signalisation, qui a été percuté par l'avant droit du véhicule.

**Figure 29 : Traces de pneumatique repérées sur la chaussée et dans le bas-côté (photos Gendarmerie nationale légendes BEA-TT)**

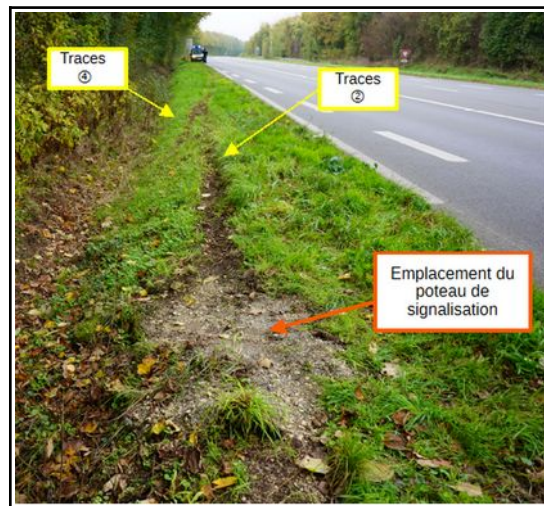
Une nouvelle trace 4 apparaît et se détache de la trace 2 (cf figure 30). Il est probable que cette trace 4 ait été réalisée par une roue arrière, plutôt par la roue arrière gauche, si on considère que la trace 1 représente le ripage de la roue arrière droite, d'autant que celle-ci s'arrête dans le fossé bien avant l'emplacement du poteau de signalisation.

**Figure 30 : Traces dans le bas-côté et emplacement du poteau de signalisation** (photo Gendarmerie nationale légendée BEA-TT)

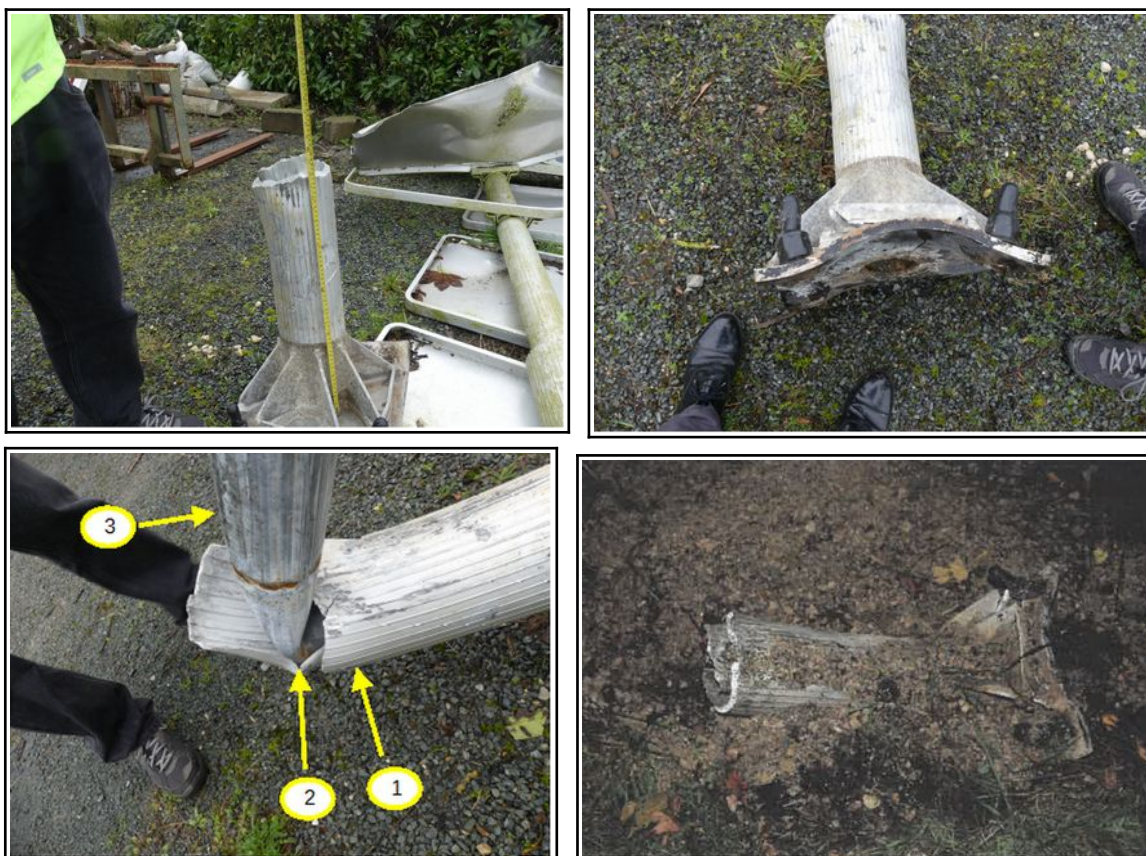
**Figure 33 : Poteau percuté** (photos BEA-TT et Gendarmerie nationale)

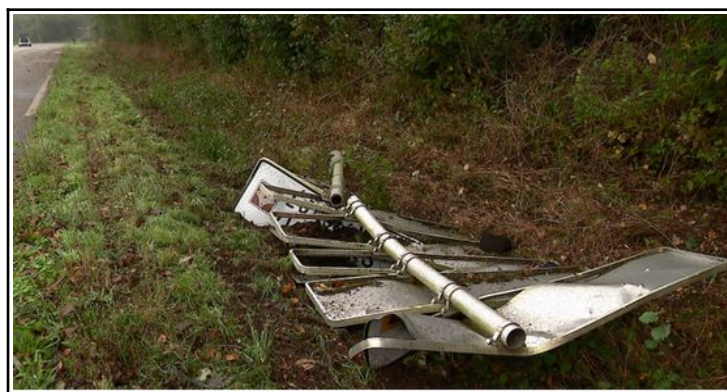
**Figure 34 : Poteau percuté et sectionné** (photo Gendarmerie nationale)

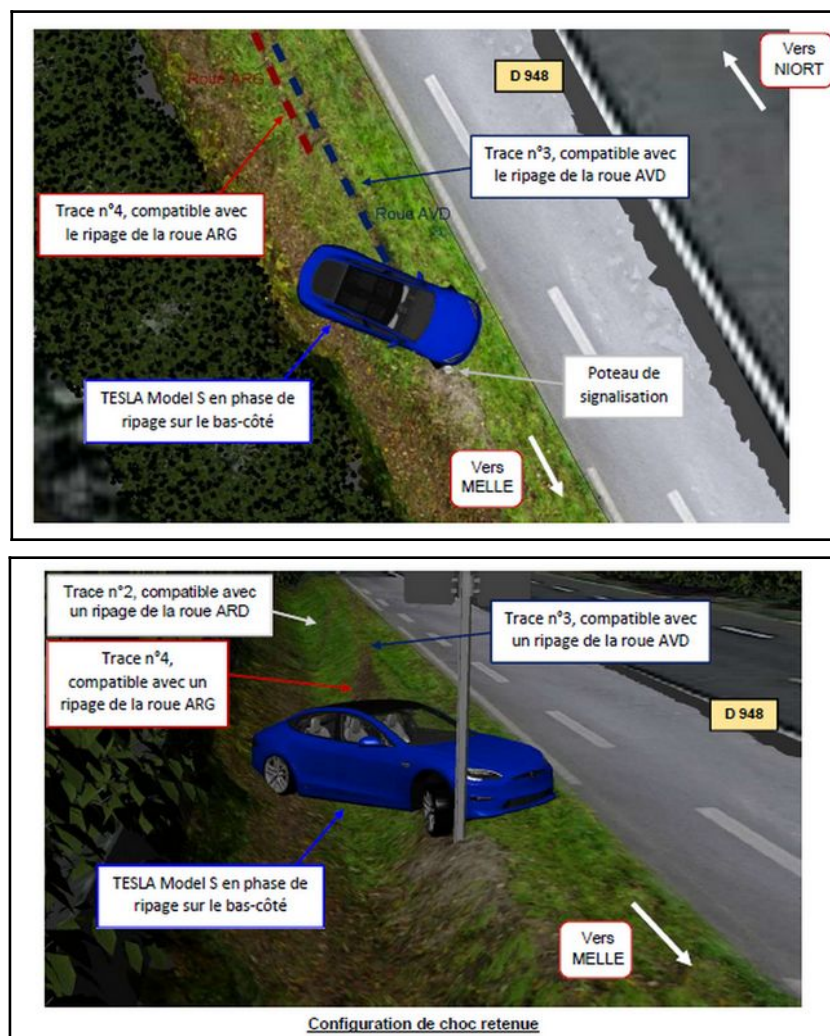
**Figure 37 : Hypothèse de collision contre le poteau de signalisation**  
(photos expertise judiciaire)

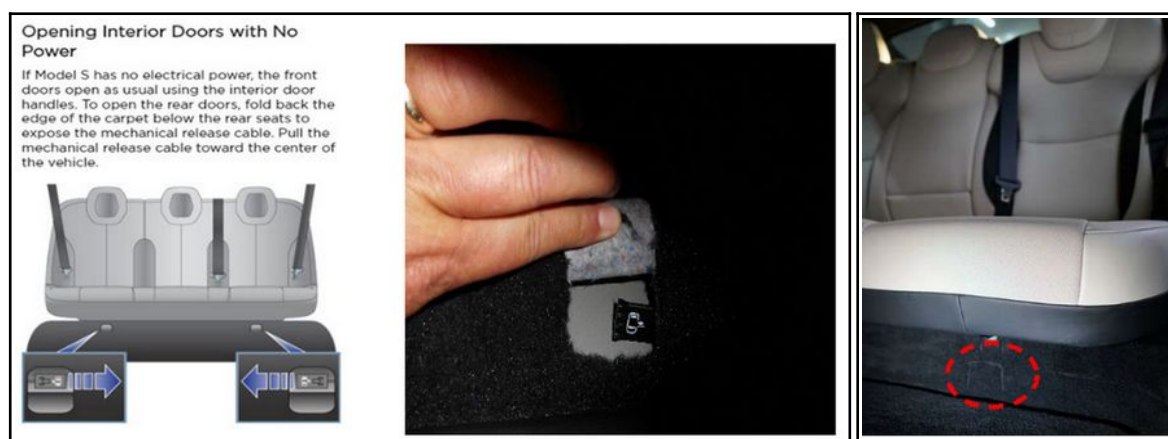
**Figure 42 : Système d'ouverture de la portière arrière gauche d'une Tesla model S P100D et Plaid**  
(photos de gauche NTSB et de droite expertise judiciaire)

Concernant ce système mécanique des portes arrière, la NHTSA<sup>11</sup> a ouvert le 23 décembre 2025 une enquête<sup>12</sup> pour apprécier un possible défaut de sécurité suite à la plainte enregistrée d'un conducteur de véhicule Tesla model 3 immatriculé en 2022. Ce dernier relate « *que les déverrouillages électriques des portes ont cessé de fonctionner après une collision frontale. L'intérieur du véhicule a pris feu et n'étant pas informé de l'emplacement du déverrouillage mécanique caché de la porte d'urgence, car il n'est pas visiblement étiqueté, pas expliqué lors de la livraison, et n'est pas intuitif en cas d'urgence, il a été obligé de monter sur la banquette arrière et de casser la vitre arrière passager avec ses jambes pour s'échapper. Il a eu un bras cassé et une fracture de la hanche, et a dû se faire implanter par la suite une prothèse complète.* »
