Octobre 2025

Dérive suivie du déraillement d'une rame du train à crémaillère du « Panoramique des Dômes » à Orcines (Puy-de-Dôme) survenue le 24 septembre 2025

Fiche de présentation

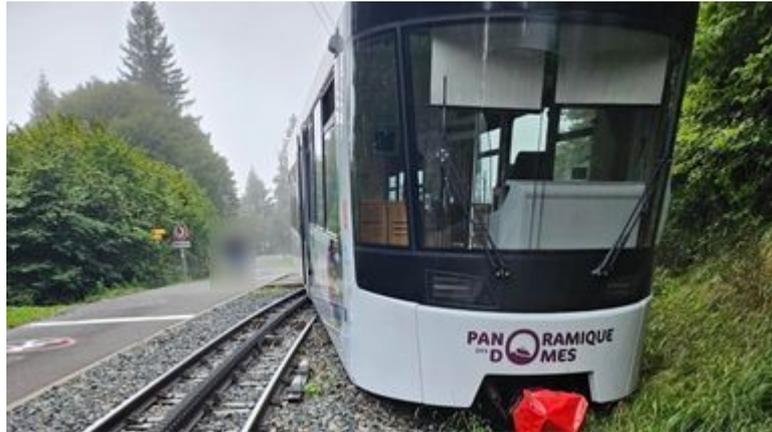
des Muletiers, il franchit l'aiguillage aval, croise une autre rame – en exploitation avec du public – et s'avance jusqu'au signal correspondant à l'aiguillage amont de la zone d'évitement. Le conducteur ralentit et au moment où la rame atteint la vitesse nulle, elle part en dérive lentement (circulation non maîtrisée en sens opposé) puis sa vitesse augmente jusqu'à atteindre 28 km/h. La rame franchit l'aiguillage aval qui avait changé de position peu de temps avant (pour tracer l'itinéraire de l'autre rame). La rame n° 3 déraile sur l'aiguillage et poursuit sa course sur son côté gauche, franchit un chemin piétonnier, heurte un poteau de ligne aérienne et s'arrête dans l'herbe.

Position finale de la rame n° 3 après son déraillement (source TC Domes)

Les dégâts matériels sont limités et concernent une partie de la voie, l'appareil de voie et la rame n° 3 pour laquelle un bogie est déraillé. Il n'y a pas de blessé.

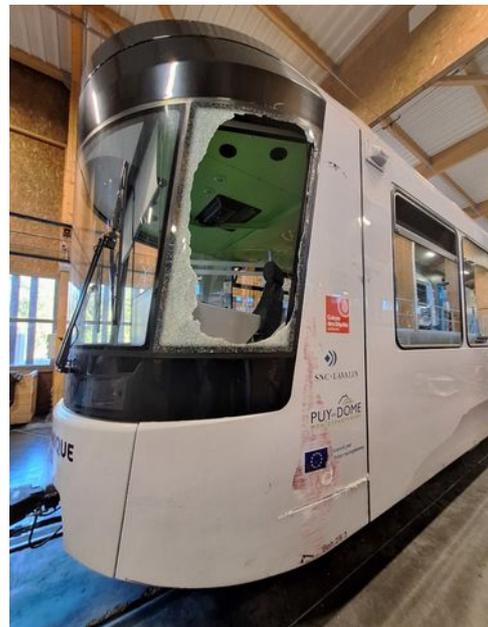
Rame n° 3 accidentée (source BEA-TT)
