## **RELAZIONE TECNICA**

**sull'immobilizzazione prolungata di un treno TGV  
avvenuta il 9 ottobre 2022  
nel tunnel ferroviario del Fréjus a Modane (73)**  
**ottobre 2025**

Titolo del documento : Rapporto tecnico d'indagine sul fermo prolungato di un treno TGV nel tunnel ferroviario del Fréjus a Modane

Affaire n° BEATT-2023-01

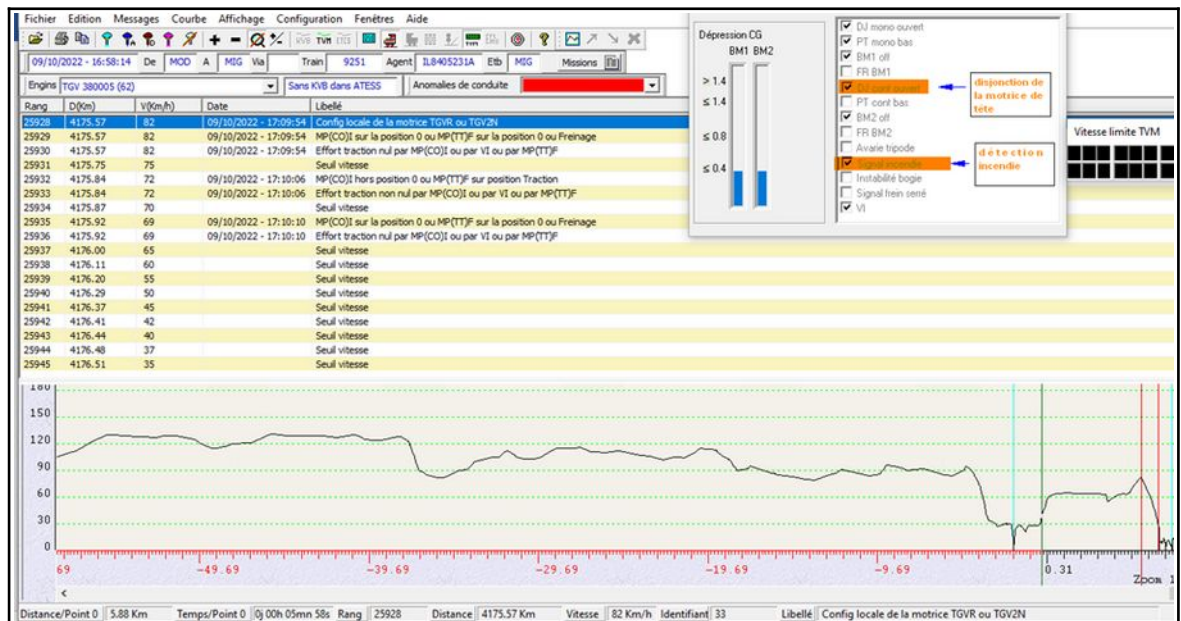
Figura 26: ATESS

Alle 17:09:54, al punto 4175,57 (ovvero 7,53 km dopo il punto di arresto del treno TGV nella stazione di Modane), scatta l'allarme antincendio e il treno si disaccoppia dalla motrice di testa (cfr. figura 26).

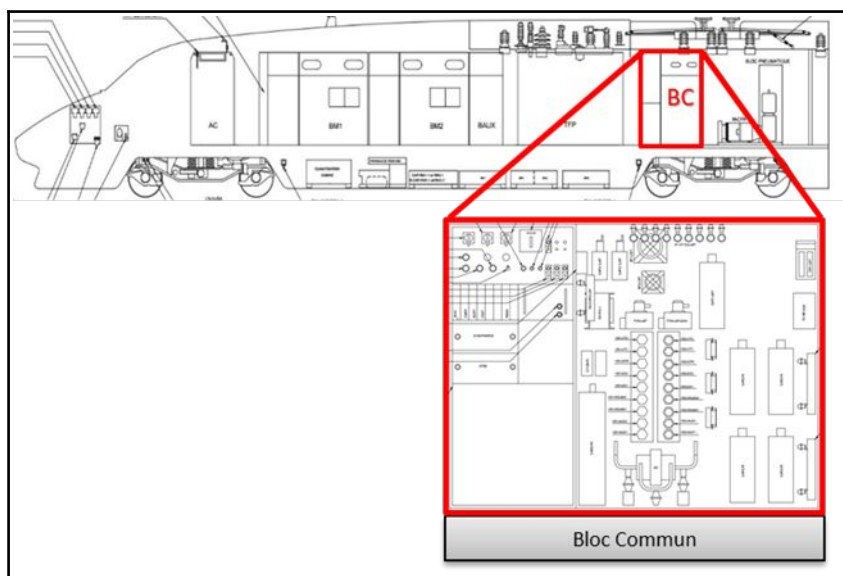
**Figura 28: dettaglio del blocco comune (fonte SNCF Voyageurs TGV)**

L'11 ottobre 2022, il team di turno del TSEE si reca sul posto. Il circuito di rilevamento incendi è perforato nel blocco comune:

A Modane, il team del TSEE sostituisce il pezzo di tubo forato. Il treno viene rimesso in servizio e riportato senza alcuna restrizione.

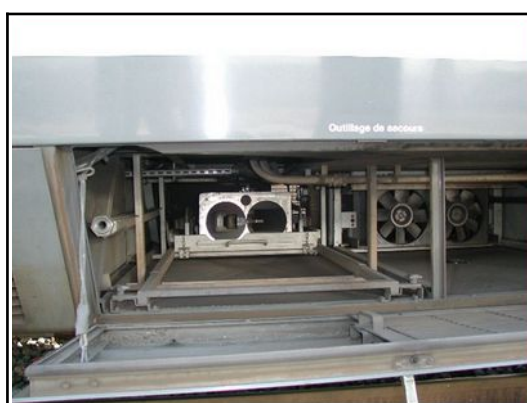
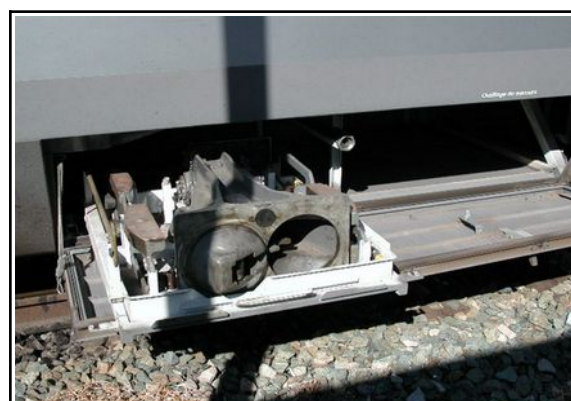
**Figura 30: accoppiamenti di soccorso localizzati sul lato della motrice 380005 (a sinistra) e della motrice 380006 (a destra) (foto SNCF Voyageurs)**

Infatti, a seguito della manutenzione, è emerso che l'accoppiamento di emergenza della motrice di coda 380006 era inutilizzabile, rendendo impossibile il traino del TGV. Di conseguenza, il macchinista e il personale della locomotiva di soccorso hanno dovuto prendere l'accoppiamento di emergenza della motrice di testa 380005, trasportarlo fino alla motrice 380006, smontare il gancio e montare quello della motrice di testa sulla motrice di coda per poter trainare il TGV con la locomotiva di soccorso. Queste manovre hanno ritardato il soccorso del treno.

Su quest'ultimo punto, gli investigatori ritengono che entrambi i ganci di soccorso debbano essere disponibili e funzionanti per consentire le operazioni di soccorso di un treno. Questo punto deve essere oggetto di particolare attenzione durante i controlli effettuati in fase di manutenzione.

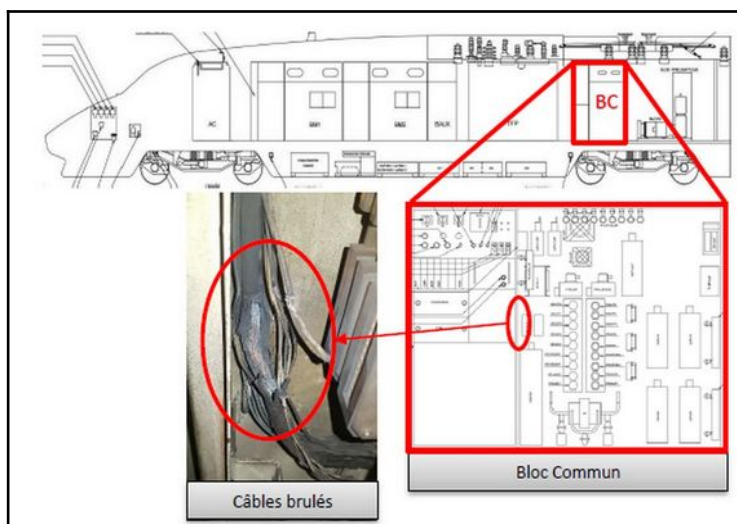
**Figura 31: localizzazione dei cavi bruciati nell'armadio del blocco comune (fonte SNCF Voyageurs TGV)**

Il team del TSEE ripara il circuito di rilevamento incendi. Durante l'ispezione del blocco comune (vedi figura sotto), si riscontra che un cavo HT è bruciato. La motrice è fuori servizio.

Lo scenario presentato dal manutentore per l'inconveniente del 16 ottobre 2022 è il seguente: il diodo va in cortocircuito. Questo guasto provoca una sovracorrente nel circuito HT. I cavi HT si surriscaldano e i contatti di potenza si incollano. I cavi HT e i cavi BT adiacenti si distruggono progressivamente. Questo surriscaldamento provoca l'apertura del circuito di rilevamento incendi.

Il treno viene riportato in officina per una perizia completa e la riparazione.

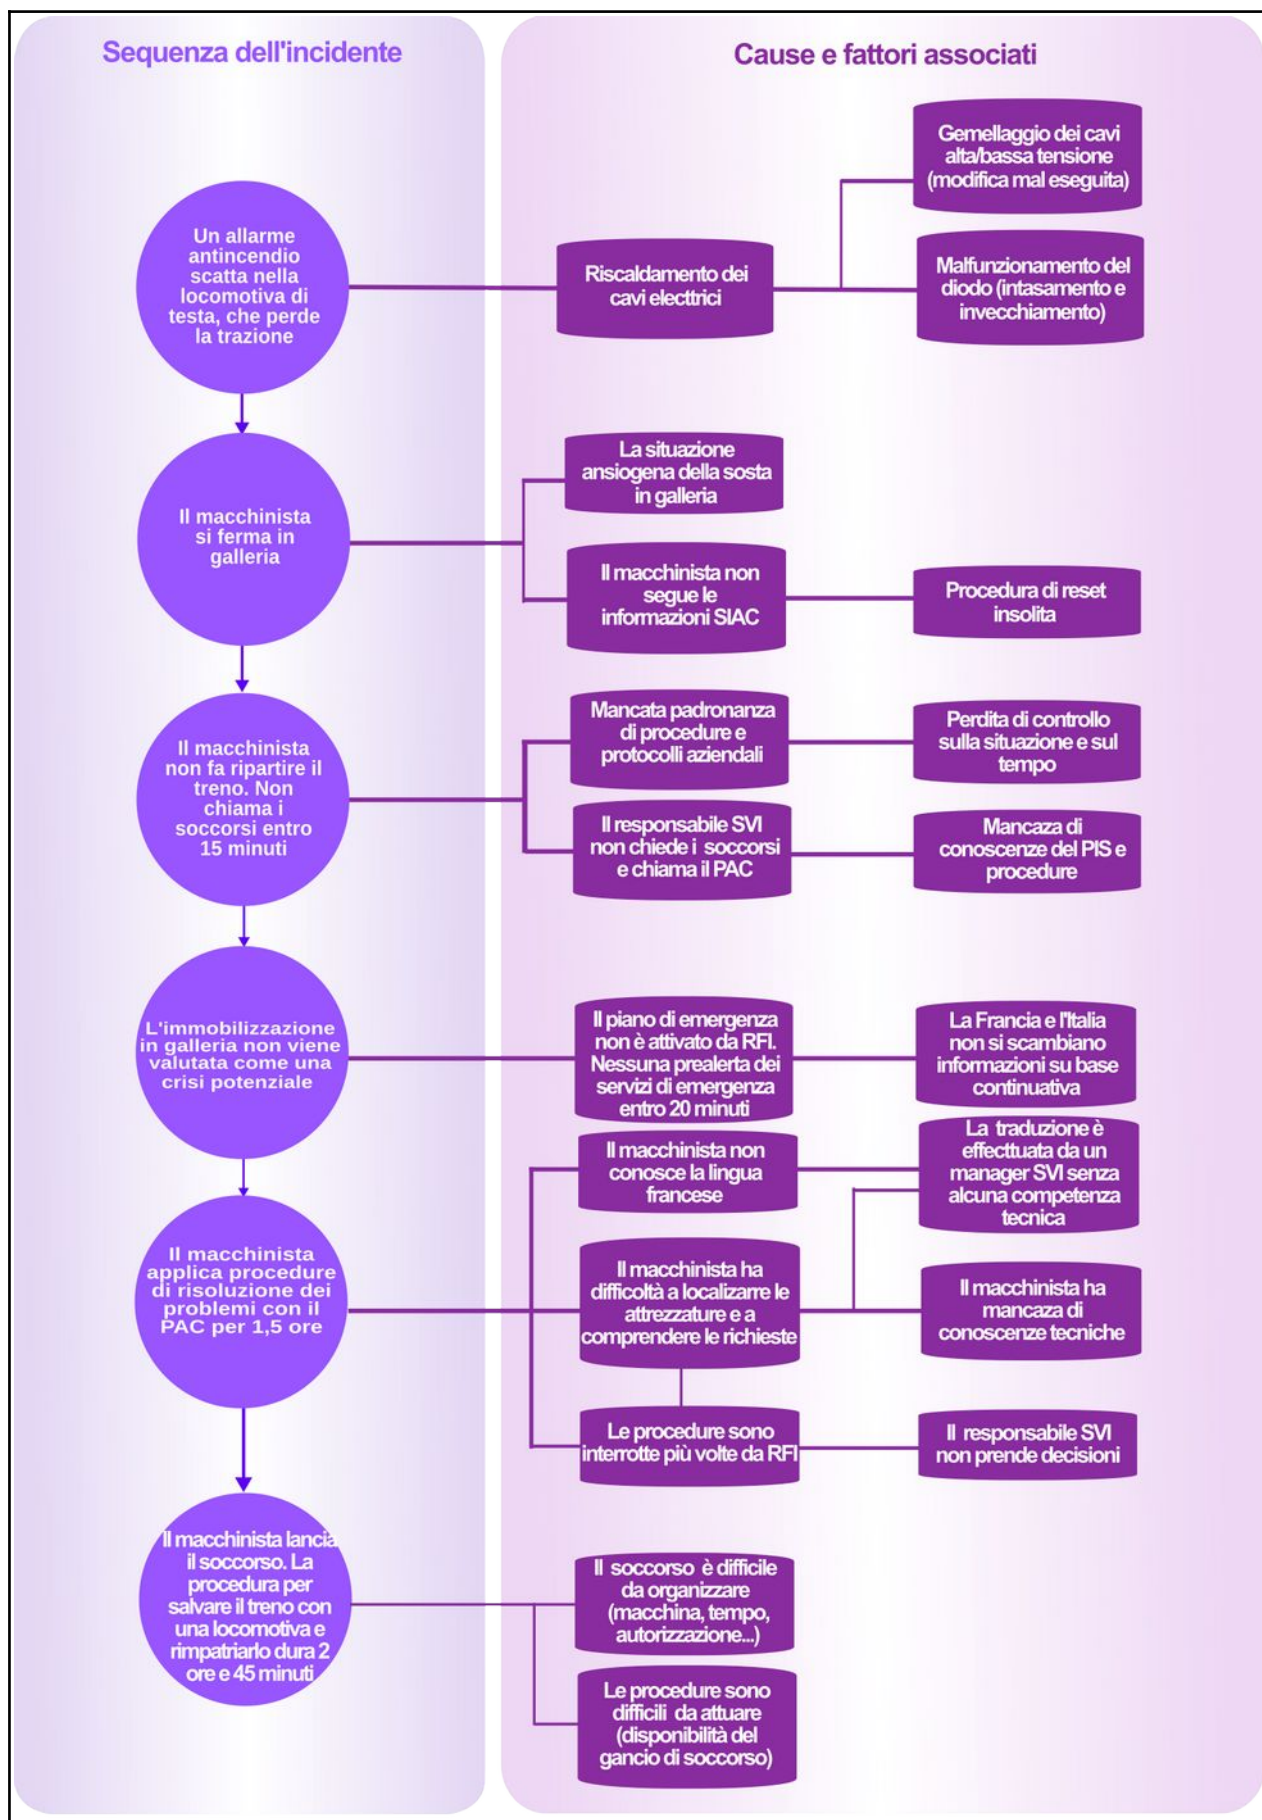
Figura 32: albero dei guasti

Le indagini condotte consentono quindi di elaborare il grafico seguente, che sintetizza lo svolgimento dell'inconveniente e ne identifica le cause e i fattori associati evidenziati dal BEA-TT e dalla DiGiFeMa. Ogni riga sulla destra indica un nesso causale.
