Juin 2022

**Déraillement en ligne du train de fret SNCF sur la ligne Paris à Lyon
à hauteur de Sens / Saint-Julien-du-Sault (Yonne)
survenu le 18 août 2020**

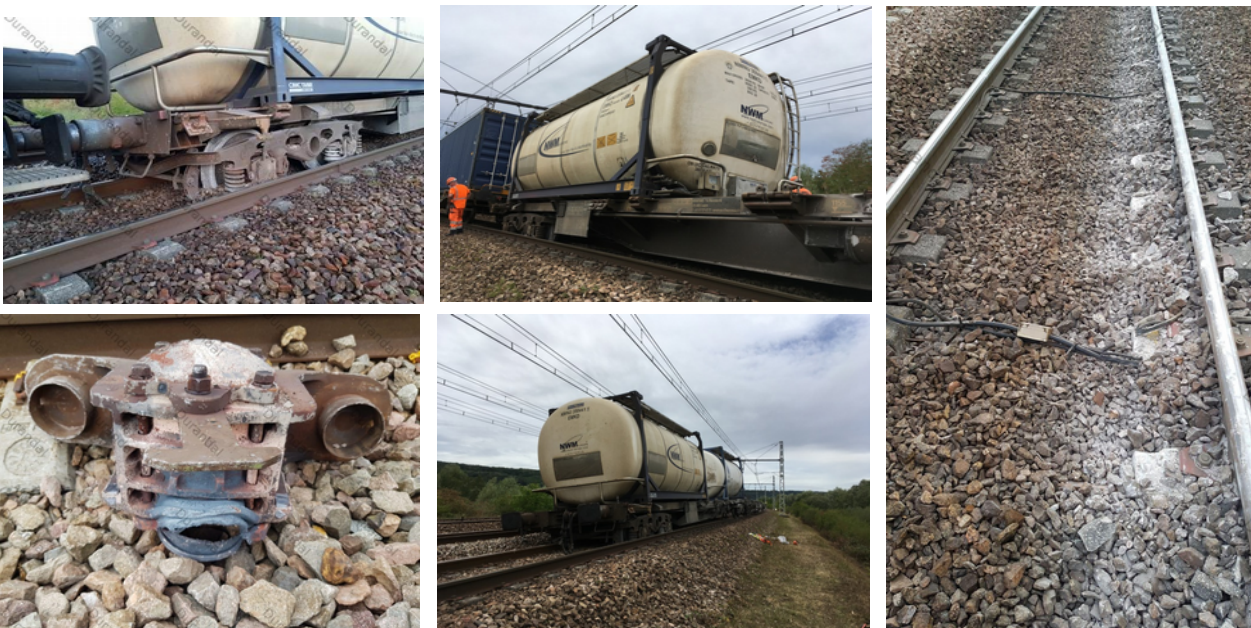
Wagon déraillé et voie en situation

Le wagon déraillé se situe au Pk 131,8. La boîte d'essieu du wagon déraillé est retrouvée au Pk 123,6. Les premières traces de déraillement apparaissent sur la file gauche à partir du Pk 123,5. Le second essieu du bogie aurait déraillé plus tard, à la rencontre d'un passage pour piétons au Pk 130,4.

Les wagons encadrant immédiatement le wagon sinistré n'ont pas déraillé. Le wagon suivant présente des dommages apparents occasionnés par les projections du ballast. Les tables de roulement des roues sont impactées par le ballast. Le wagon précédent a été endommagé par mariage de tampons avec le suivant.

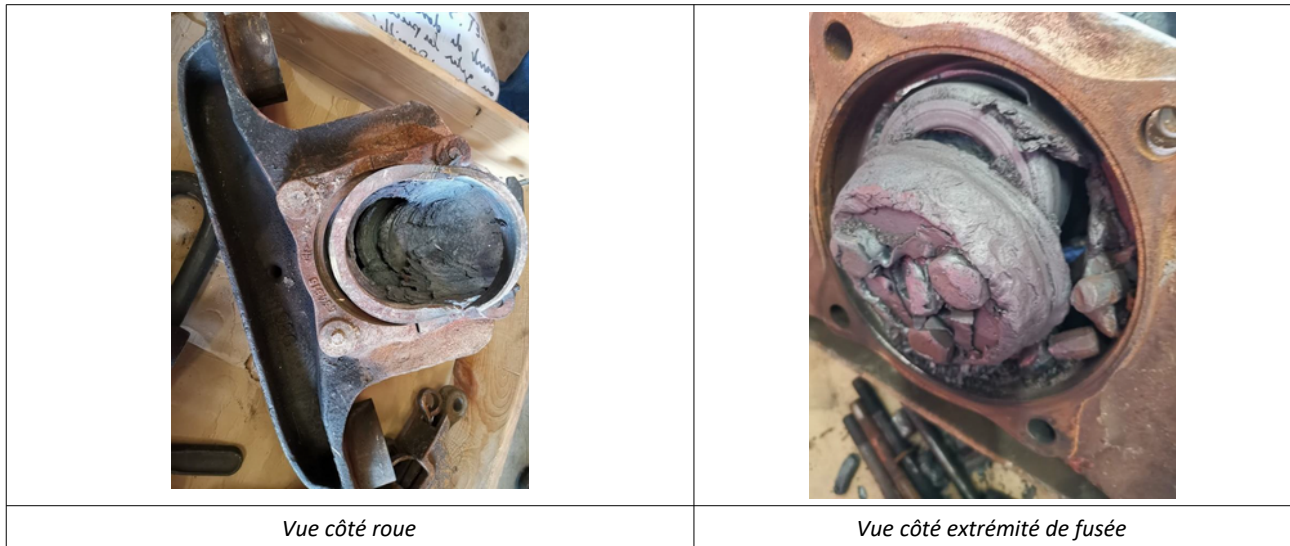
La boîte d'essieu du wagon (29° cité plus haut), première et côté droit dans le sens de la marche, a chauffé jusqu'à la fusion de la fusée de l'essieu. Le déraillement du premier essieu semble s'être produit lors de la rupture de cette fusée qui a entraîné l'éjection de la boîte d'essieu.

La nature des déformations, illustrées par les figures suivantes, montre que la boîte d'essieu aurait été jusqu'à la fusion et au fluage de métal, entraînant une rupture de la fusée et le déraillement.
