**RAPPORT
D'ENQUÊTE TECHNIQUE**
**sur la collision entre
un train de marchandises
et un convoi routier exceptionnel
survenue le 16 juin 2021
sur le passage à niveau n° 17
à Rumigny (Ardennes)**

Août 2023

Organisme auteur : Bureau d'Enquêtes sur les Accidents de Transport Terrestre (BEA-TT)

Affaire n° :BEATT-2021-06

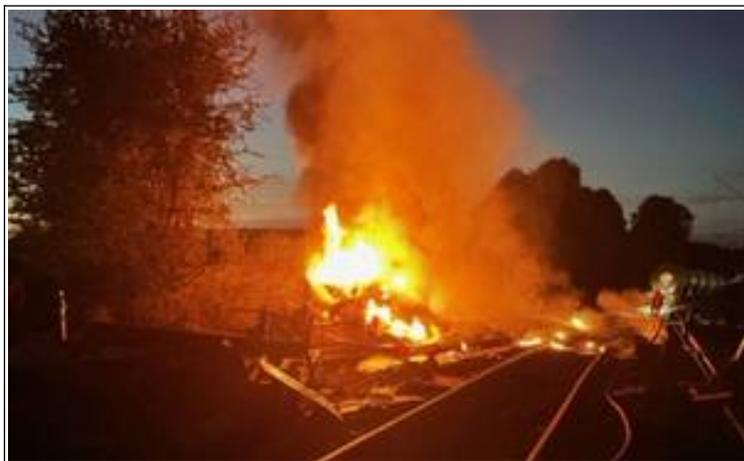
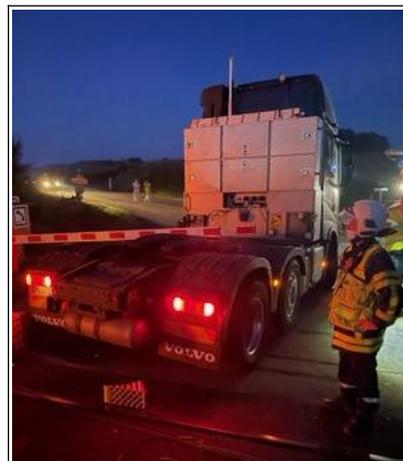
Du point de vue du matériel, le tracteur routier est resté immobilisé sur le platelage, tandis que la semi-remorque surbaissée a été coupée en deux et projetée aux abords des voies ferrées. Le bateau transporté a été détruit par le choc et l'incendie qui l'a suivi.

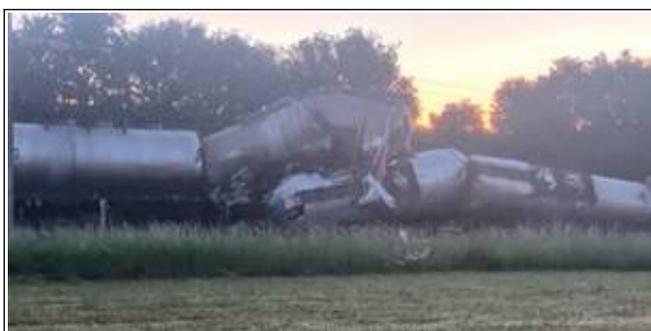
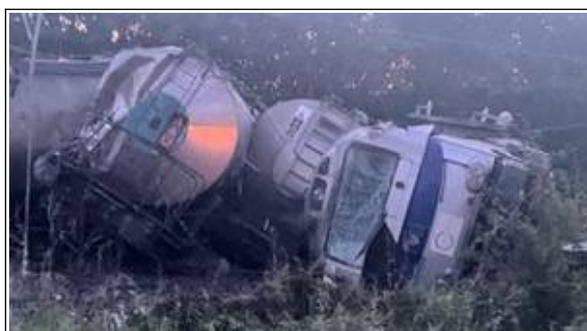
Le train a été très fortement endommagé, la motrice et huit wagons ont déraillé. Certains wagons ont été éventrés, entraînant la diffusion dans l'environnement d'une partie du produit transporté, de l'acide phosphorique, ainsi que du carburant de la motrice.

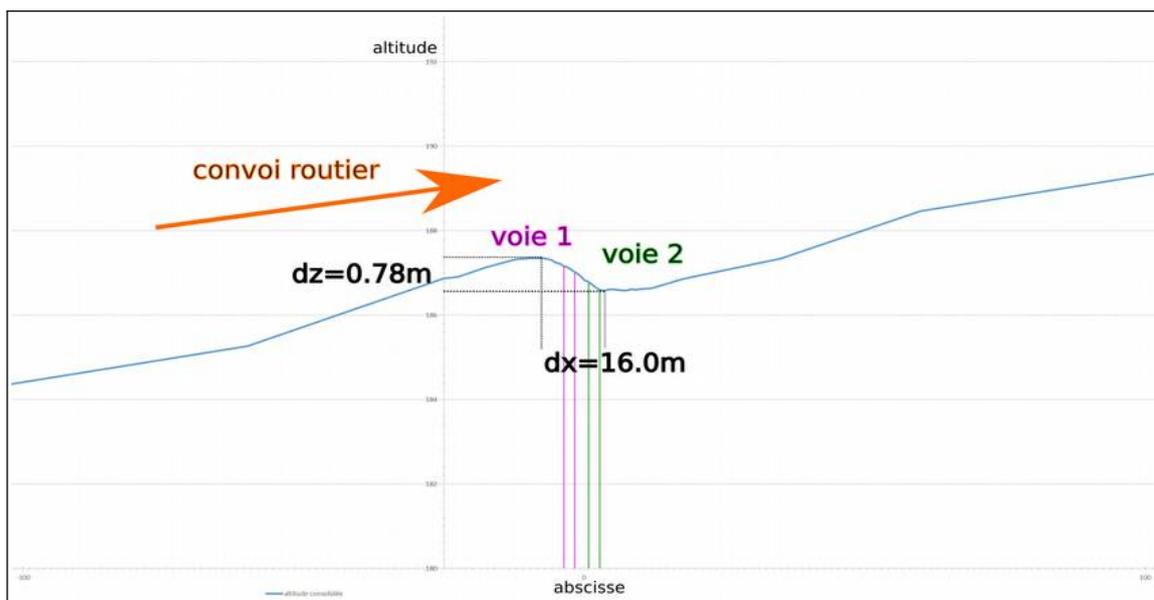
Figure 5 : illustration du profil en long, en bleu, de la RD 27 à proximité et sur le PN n° 17
 source BEA-TT d'après données Géoporail-IGN et SNCF Réseau
 Nota : pour les besoins de l'illustration le repère n'est pas orthonormé

Toutefois, ce PN n'était pas classé, au moment de l'accident, comme un PN à franchissement difficile selon les critères de SNCF Réseau. Cette dernière effectue des calculs de franchissement du PN pour plusieurs types de véhicules. Notons qu'aucun modèle de semi-remorque surbaissée ou non n'est présent dans la base de données.

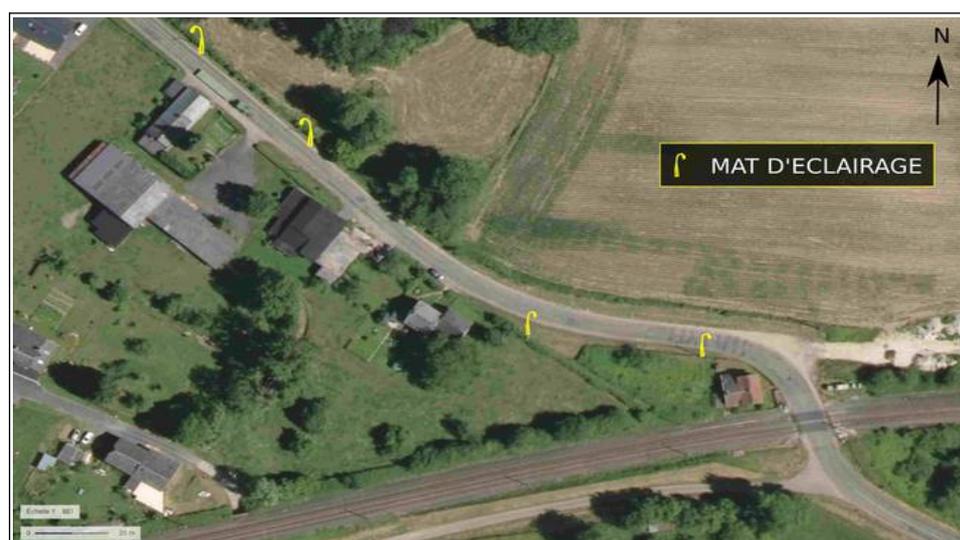
Figure 8 : localisation des mats d'éclairage public de la RD 27 à proximité du PN n° 17
vue aérienne Géoportail-IGN et légende BEA-TT

Le PN n° 17 est donc plongé dans l'obscurité pendant la nuit, de façon encore plus marquée par contraste à la sortie de la zone éclairée.

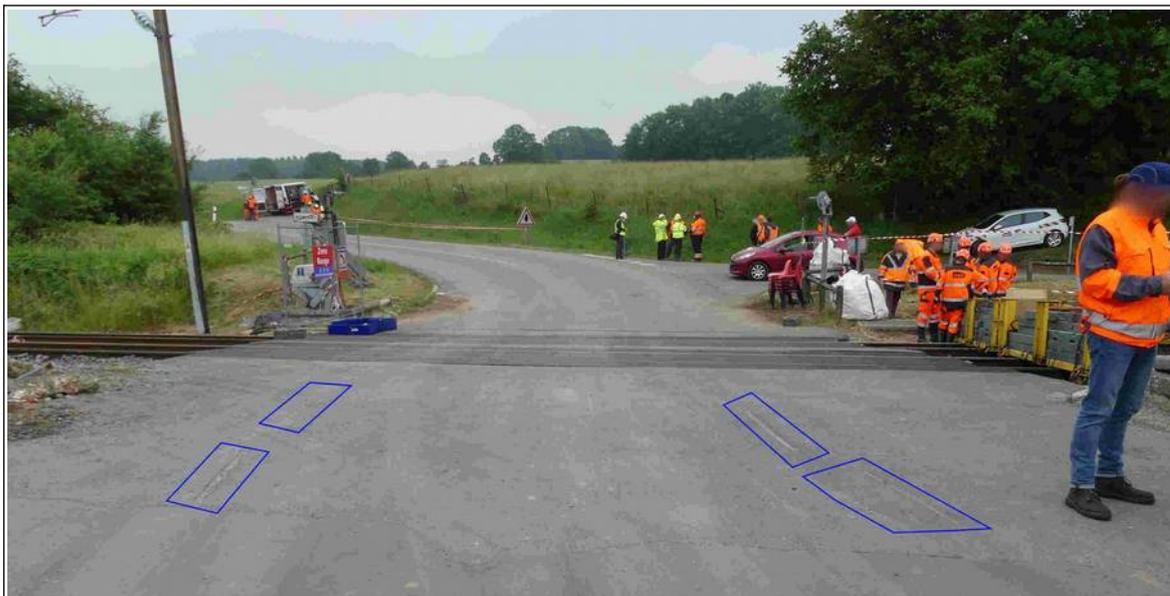
Figure 9 : illustration du revêtement de la RD 27 à proximité du PN n° 17
source BEA-TT

Le revêtement de la chaussée de la RD 27 a proximité du PN comporte plusieurs fissures longitudinales et transversales.

Des traces longitudinales de détérioration du revêtement de la route, repérées dans les cadres bleus dans la figure suivante, probablement antérieures à l'accident, peuvent constituer un indice de la difficulté de franchissement de ce PN par certaines catégories de véhicules à faible garde au sol. Certaines traces sont d'ailleurs présentes sur des photos prises en mai 2019 et juin 2016.

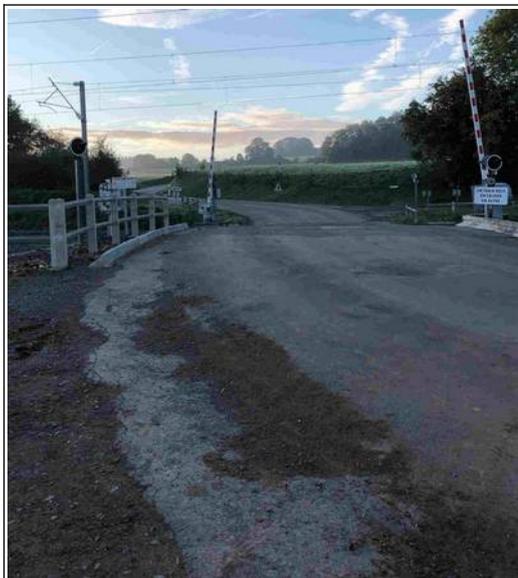
Figure 10 : illustration de l'absence de signalisation horizontale de la RD 27 à proximité du PN n° 17

Pour la signalisation horizontale, le marquage axial de la RD 27 apparaît partiellement effacé en approche du PN et inexistant à ses abords immédiats. Aucun marquage de rive n'est présent.

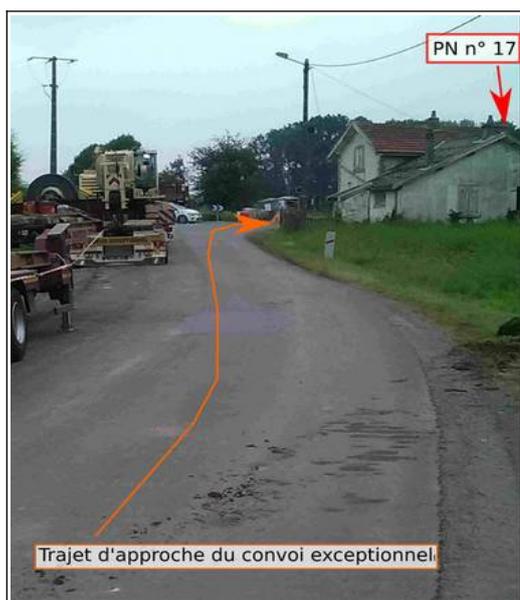
Figure 11 : photo du virage précédant le PN

La visibilité d'approche sur le PN est quasi-nulle, compte tenu du virage et de la présence de constructions.

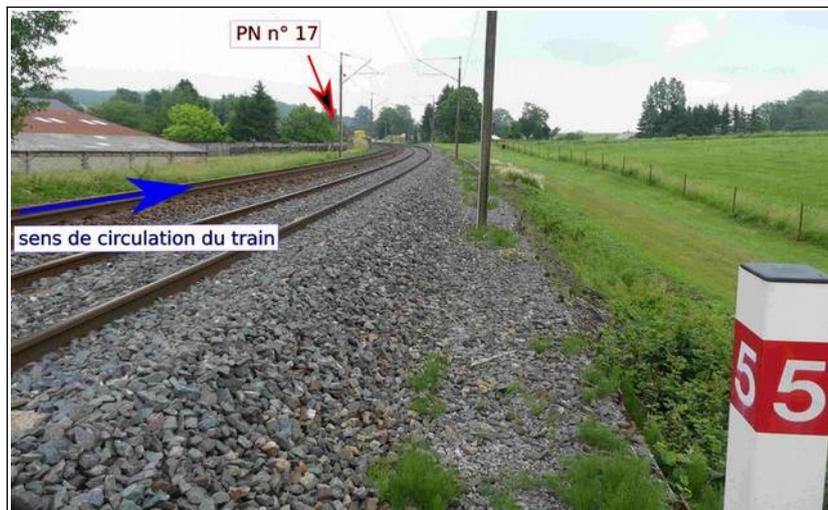
PK 20 + 500, soit 360 m en amont du PN n° 17.

Aucune visibilité sur ce PN pour un train circulant sur la voie 1, ce qui était le cas du train accidenté.

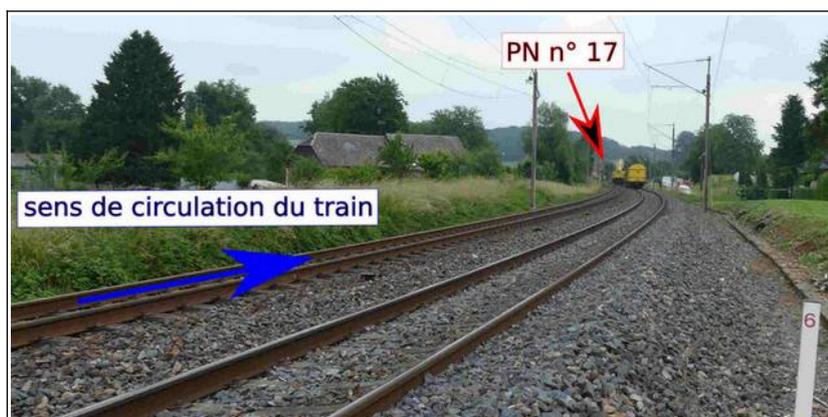
PK 20 + 600, soit 260 m en amont du PN n° 17.

Un train circulant sur la voie 1 ne peut pas encore visualiser le PN.

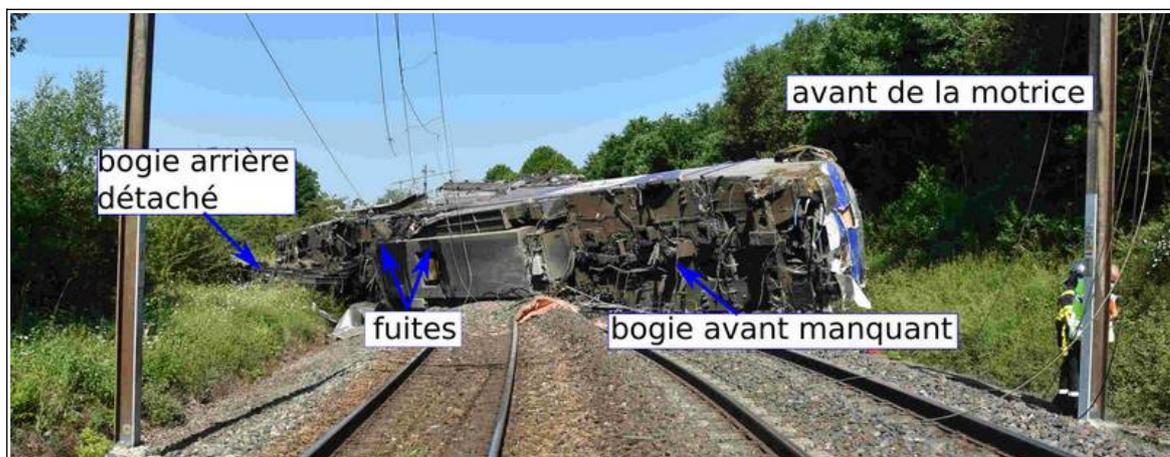
Figure 24 : état des lieux : la motrice accidentée, qui a déraillé et dont des réservoirs fuient
 photo Gendarmerie Nationale, légende BEA-TT

- la motrice du train a déraillé et s'est couchée sur son côté gauche. Elle est située à cheval sur les deux voies ferrées. Des fuites de carburant et d'huile ont été constatées mais n'ont pas entraîné d'incendie (figure 24).

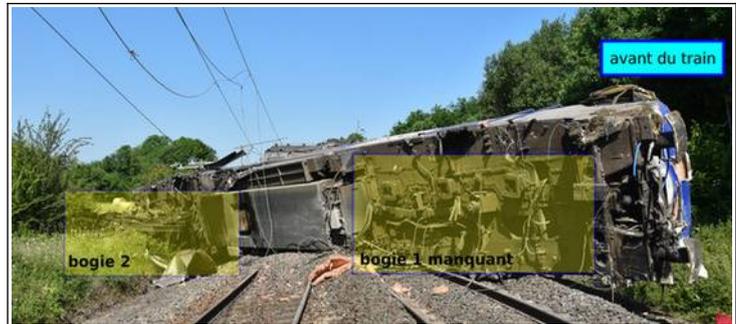
L'avant de la motrice porte les stigmates de chocs violents et répartis sur l'ensemble de la motrice, côté gauche ou côté droit, en partie supérieure ou en partie inférieure de celle-ci.

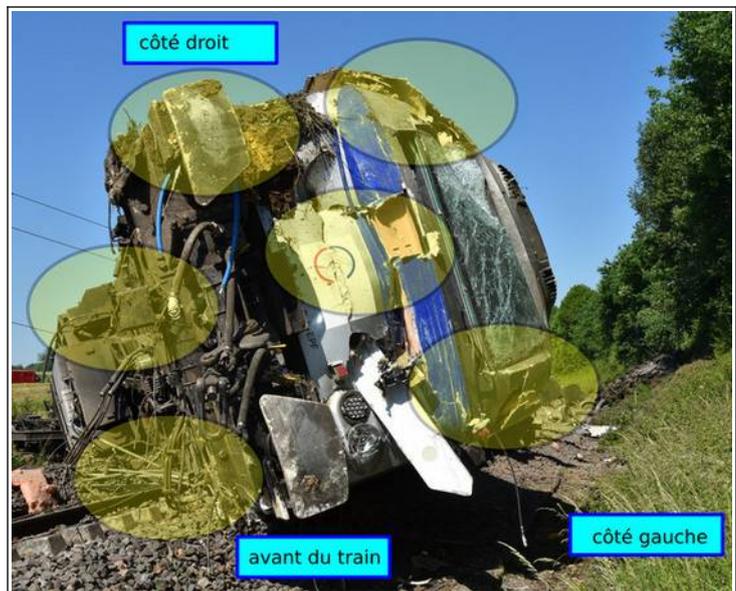
L'espace entre le ballast et la machine, lieu où l'agent de conduite se souvient s'être retrouvé après le choc, est identifiable.

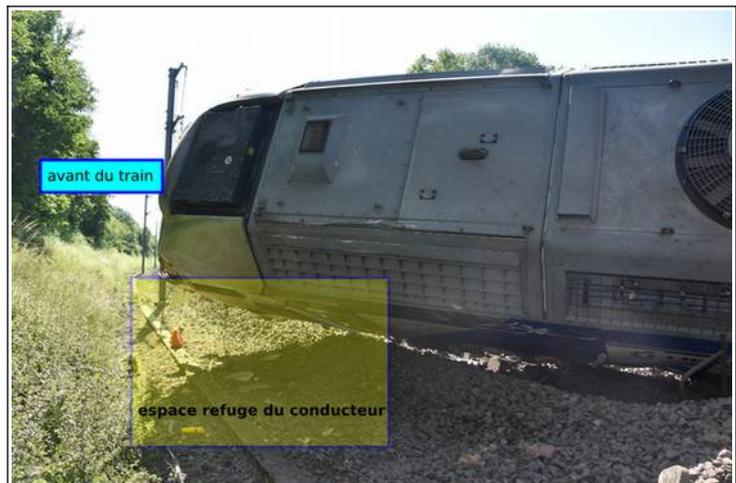
Certains éléments mécaniques à l'intérieur du châssis tels le moteur de la locomotive ne semblaient pas, lors de l'examen préliminaire, détériorés.

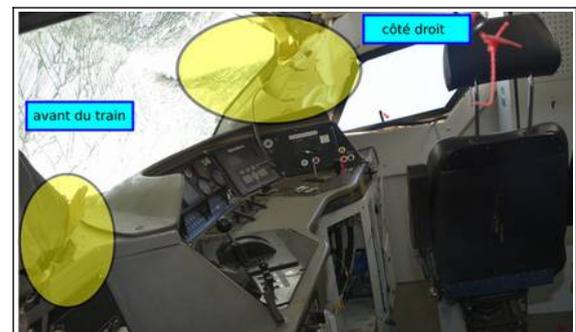
Les deux extincteurs ne sont plus dans leurs emplacements. Ils sont retrouvés à terre, dans la cabine de conduite. Ils n'ont pas été utilisés.

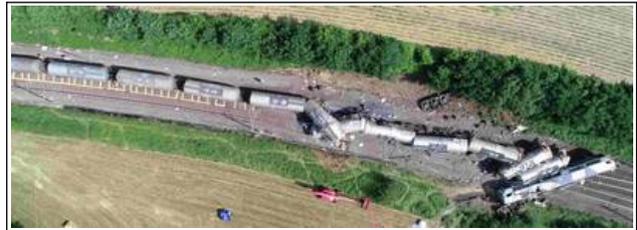
Plusieurs wagons ont eu leur citerne structurellement endommagée, entraînant la fuite du produit transporté.

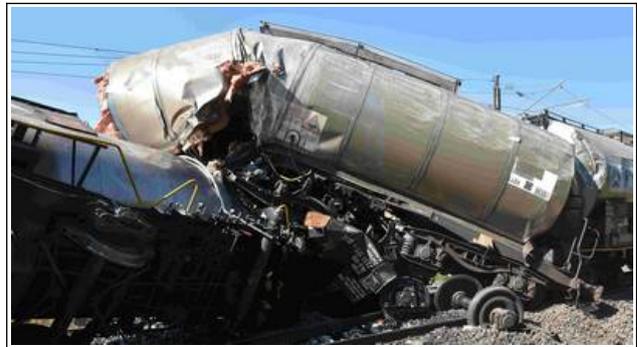
Plusieurs wagons ont déraillé, et certains ont perdu un ou plusieurs essieux

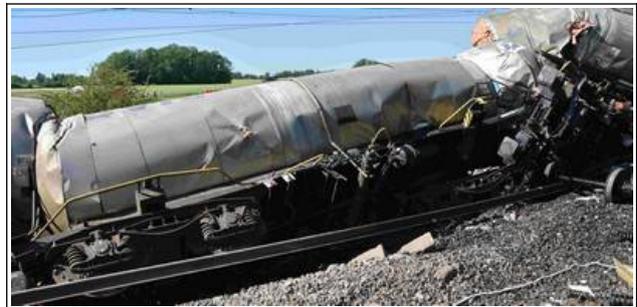
L'examen visuel des essieux découpés et des roues après les opérations de relevage n'a pas identifié de défaut sur les roues des wagons

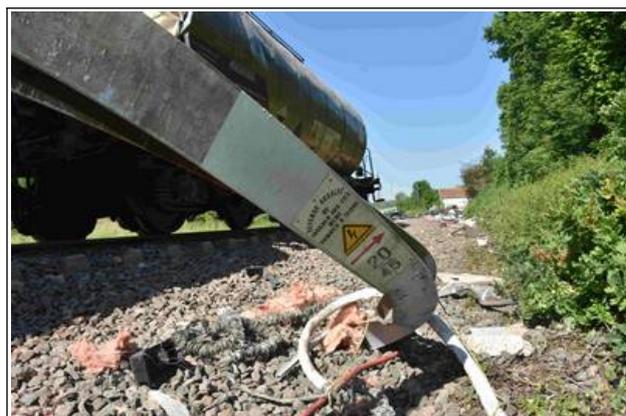
Des éléments de structure de la voie, comme des traverses béton ou des rails ont été rendus inutilisables.

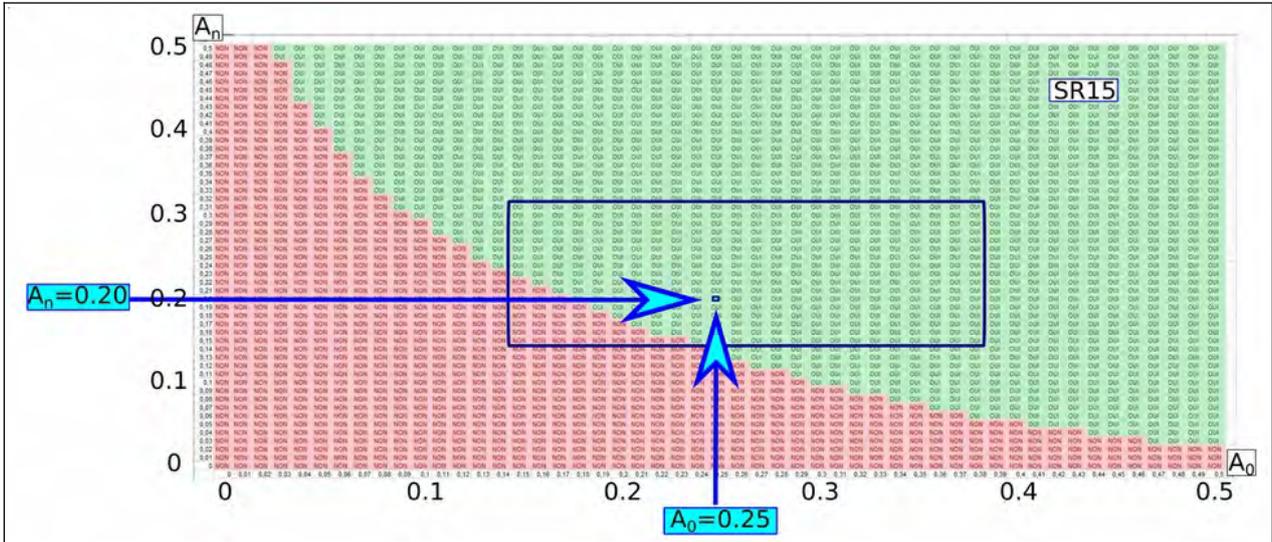
Pour SR₁₅, les résultats montrent que le convoi peut franchir difficilement le PN.
