**RAPPORT  
D'ENQUÊTE TECHNIQUE**  
**sur la chute d'un camion-benne  
sur les voies ferrées  
depuis un pont-route  
survenue le 2 juin 2022  
à Saint-Chamond (Loire)**

**Décembre 2023**

Organisme auteur : Bureau d'Enquêtes sur les Accidents de Transport Terrestre (BEA-TT)

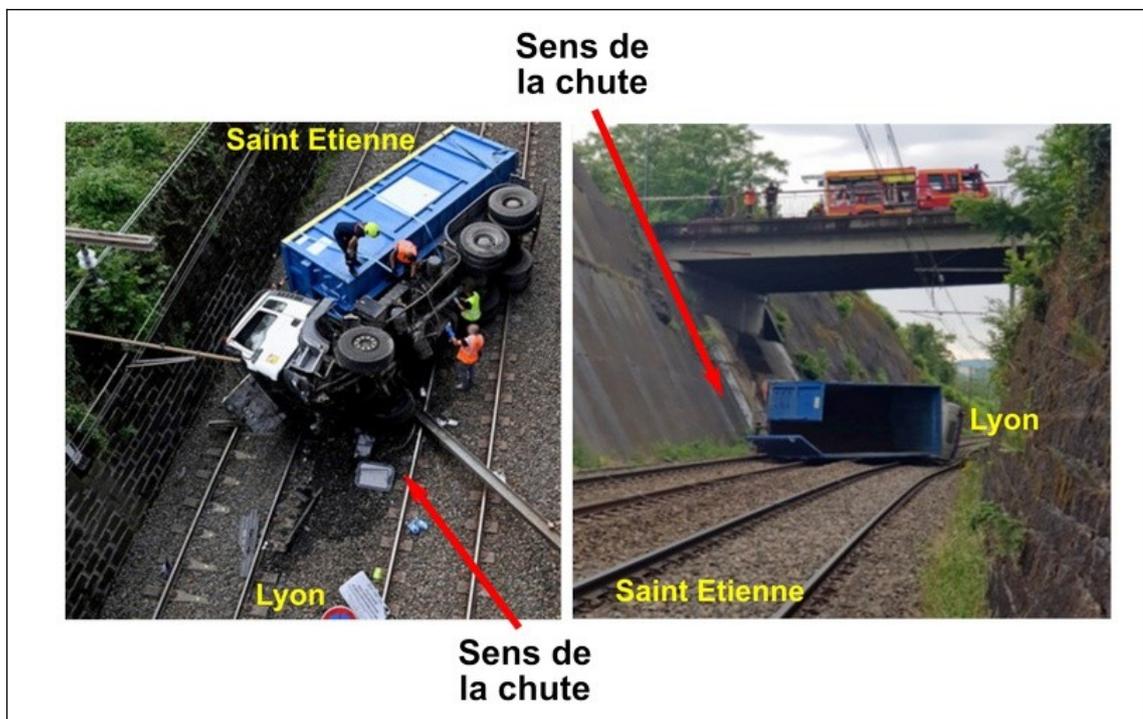
Le conducteur du camion, âgé d'une trentaine d'années, n'a été que légèrement blessé. Il a pu s'extraire seul du véhicule accidenté. Les tests d'alcoolémie et de stupéfiants se sont révélés négatifs.

**Figure 1 : camion-benne tombé sur les voies**  
(photo : Le Progrès/Philippe Vacher – photo : SDIS)

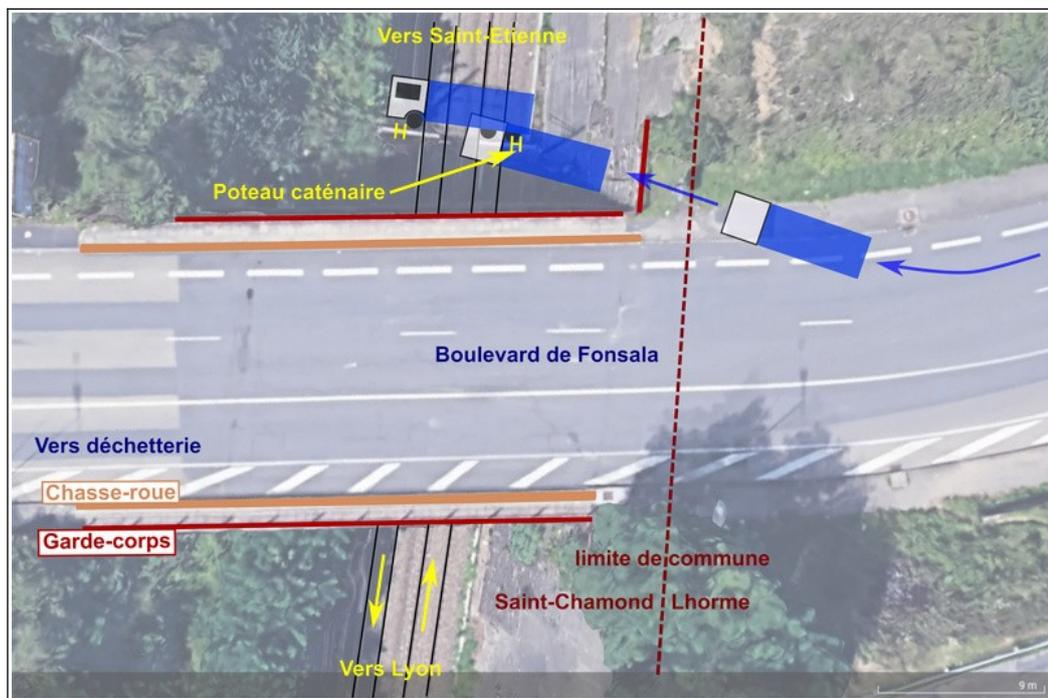
Le camion est très endommagé, aussi bien la benne que la cabine. La figure 2 illustre la trajectoire du camion jusqu'à sa chute sur les voies.

**Figure 2 : trajectoire finale du camion avant la chute sur les voies**  
(Fond de plan Géoportail IGN légendé BEA-TT)

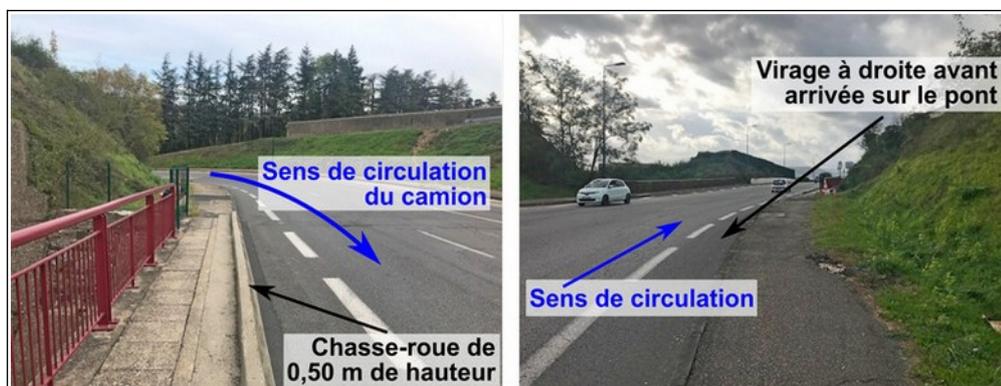
La figure 8 illustre l'état actuel de l'ouvrage avec une vue des trottoirs en dehors du pont et des chasse-routes sur la longueur l'ouvrage lui-même. On voit bien sa position en sortie de virage dans le sens montant, sens de circulation du camion-benne lors de l'accident.

**Figure 8 : vues du boulevard de Fonsala aux abords du pont**  
(photos BEA-TT)

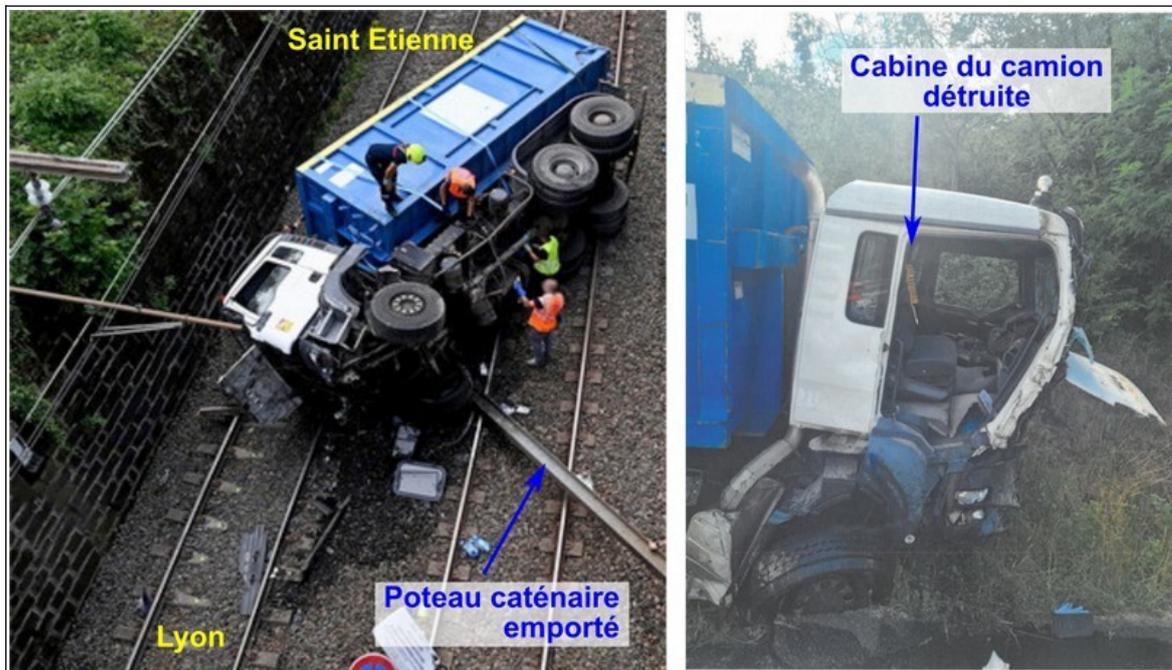
Le camion est hors d'usage. La cabine est enfoncée, déformée, le pare-brise cassé et le train avant et une roue sont complètement tordus. Le moteur est disloqué, les éléments de fixation de la benne et le châssis sont rompus ou tordus (figure 9).

**Figure 9 : images du camion tombé sur les voies**  
(photo Le Progrès/Philippe Vacher – photo SDIS légendées BEA-TT)

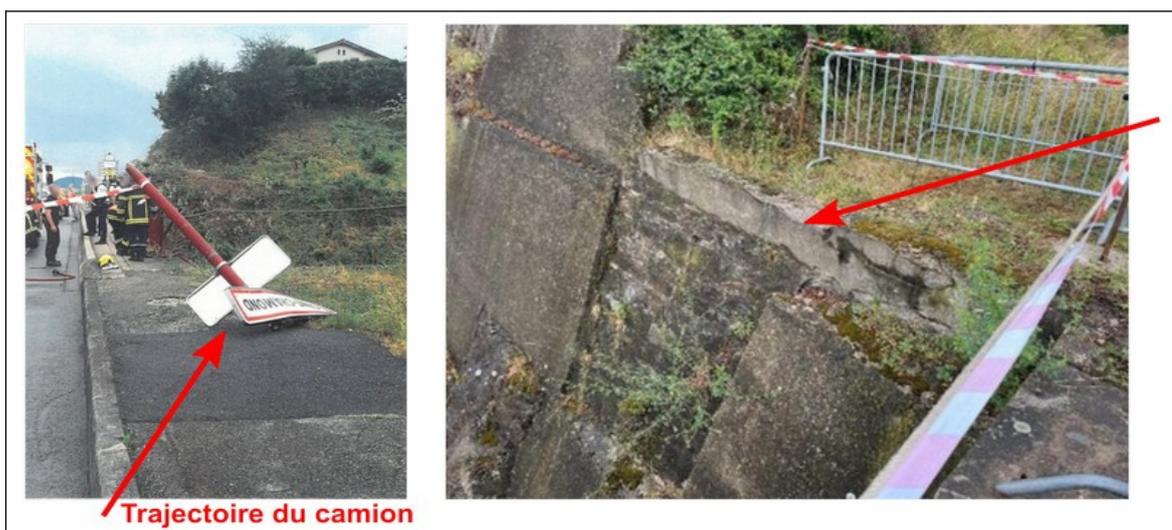
Le garde-corps transversal de la partie droite du pont est cassé sur 5 m ainsi que le poteau indicateur d'entrée d'agglomération avec limitation de vitesse à 50 km/h qui n'apparaît pas sur la photo (figure 10). La visite de l'ouvrage a montré qu'aucune anomalie n'affecte la structure du pont.

**Figure 10 : images de la superstructure du pont (poteau d'entrée d'agglomération et garde-corps)**  
(photos SDIS légendées BEA-TT)

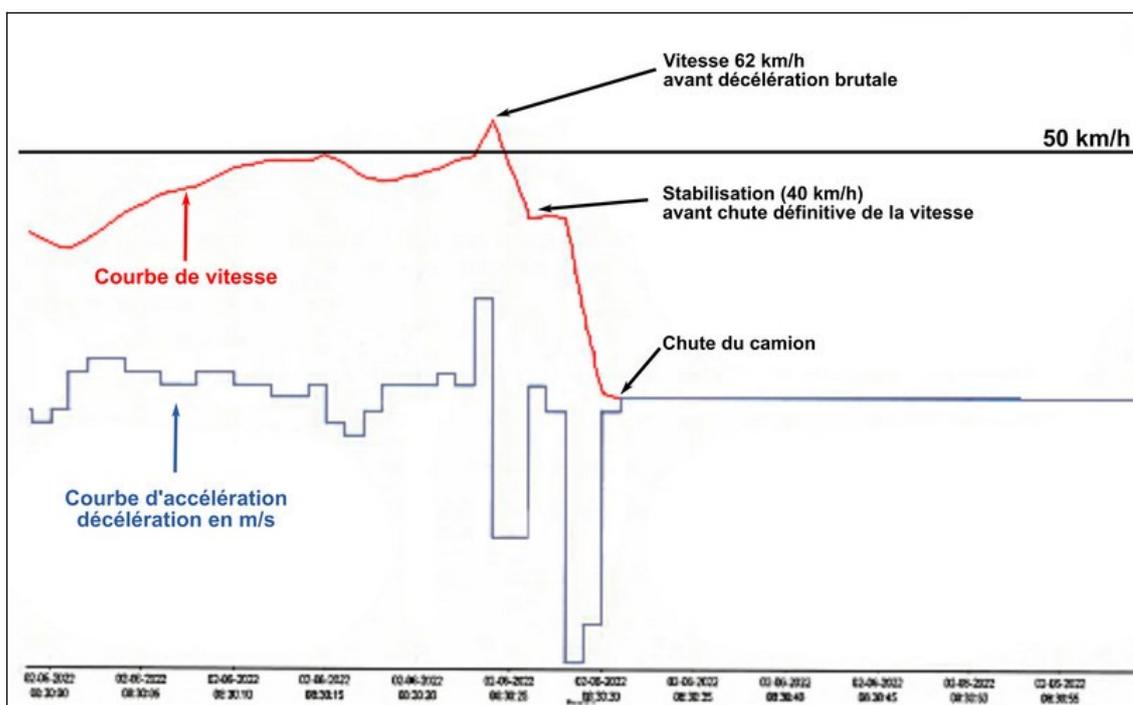
Figure 11 : relevé des données du tachymètre (source Police modifié BEA-TT)

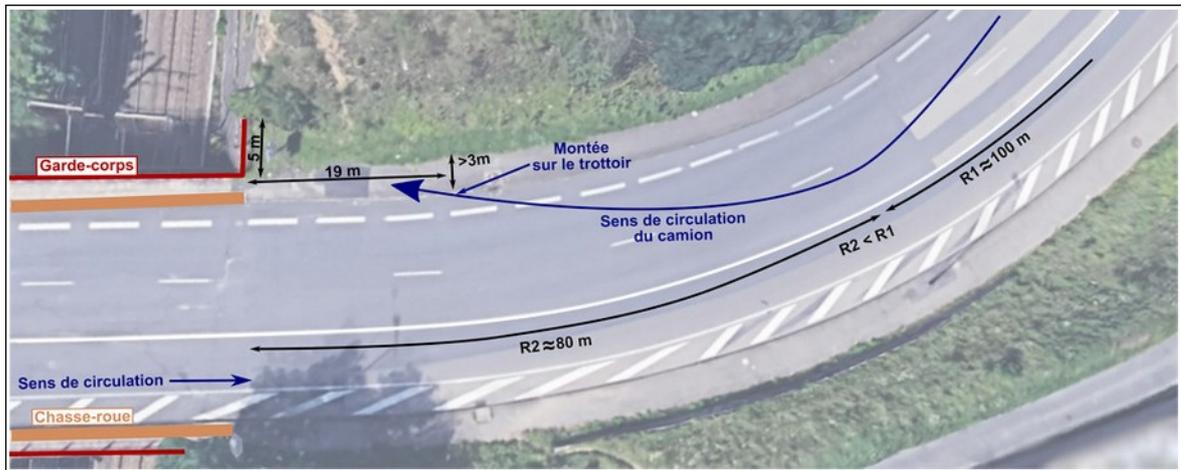
Des traces sont visibles sur le trottoir de droite, à proximité de l'ouvrage, à l'endroit exact où le camion est monté sur la bordure et a continué sa route sur le trottoir puis l'accotement vers la voie ferrée. La distance entre les traces de montée et l'ouvrage est d'environ 19 m.

À cet endroit, le trottoir a une largeur de plus de 3 m, la voie routière est large, avec 2 files en sens montant et 1 file en sens opposé. La chaussée a une largeur de 14 m. Le virage à droite en montant a un rayon variable de 100 à 80 m. La vitesse des véhicules est limitée à 50 km/h du fait de son implantation en zone urbaine. La figure 12 décrit les dispositifs de sécurité de l'ouvrage.

Figure 12 : trajectoire et dispositifs de sécurité sur le pont de Saint-Chamond  
(fond de plan Géoportail IGN légendé BEA-TT)

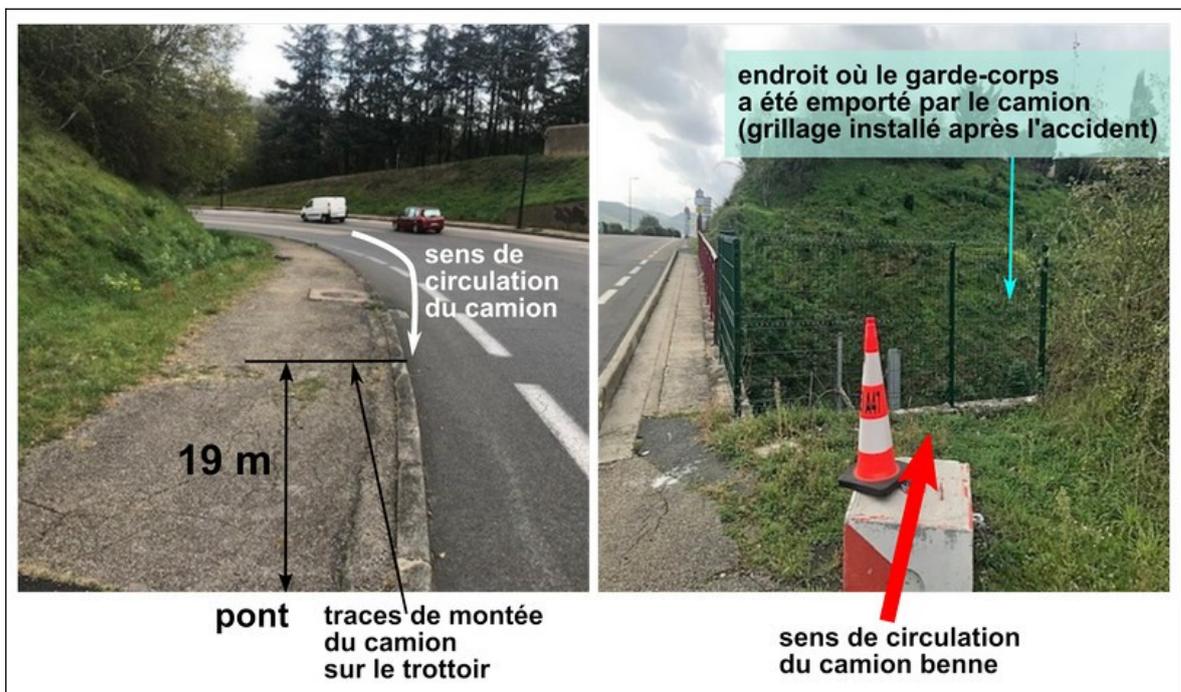
Seuls des garde-corps métalliques de 1,20 m de hauteur protègent l'ouvrage des chutes de personnes sur les voies ferrées. Ceux-ci ne sauraient arrêter un véhicule léger, un véhicule de transport en commun et encore moins un poids lourd. Sur cet ouvrage, un chasse-roue de 0,50 m de hauteur a été installé uniquement sur la longueur de tablier. Il assure sur l'ouvrage lui-même, la retenue des véhicules vis-à-vis de la chute sur les voies ferrées.

L'absence de chasse-roue en amont de l'OA a permis au camion de monter sur le trottoir, de venir percuter le garde-corps latéral et de chuter sur la voie ferrée.

Figure 13 : traces de la trajectoire du camion (photos BEA-TT)

The BEA-TT considers that the protection provided by the wheel chaser on the deck is a good approach, which could be extended beyond 50 m on either side of the deck, to compensate for the weakness observed and prevent another potentially serious direct vehicle run-off onto the tracks. This or a similar device could improve the safety of the structure at a reasonable cost.

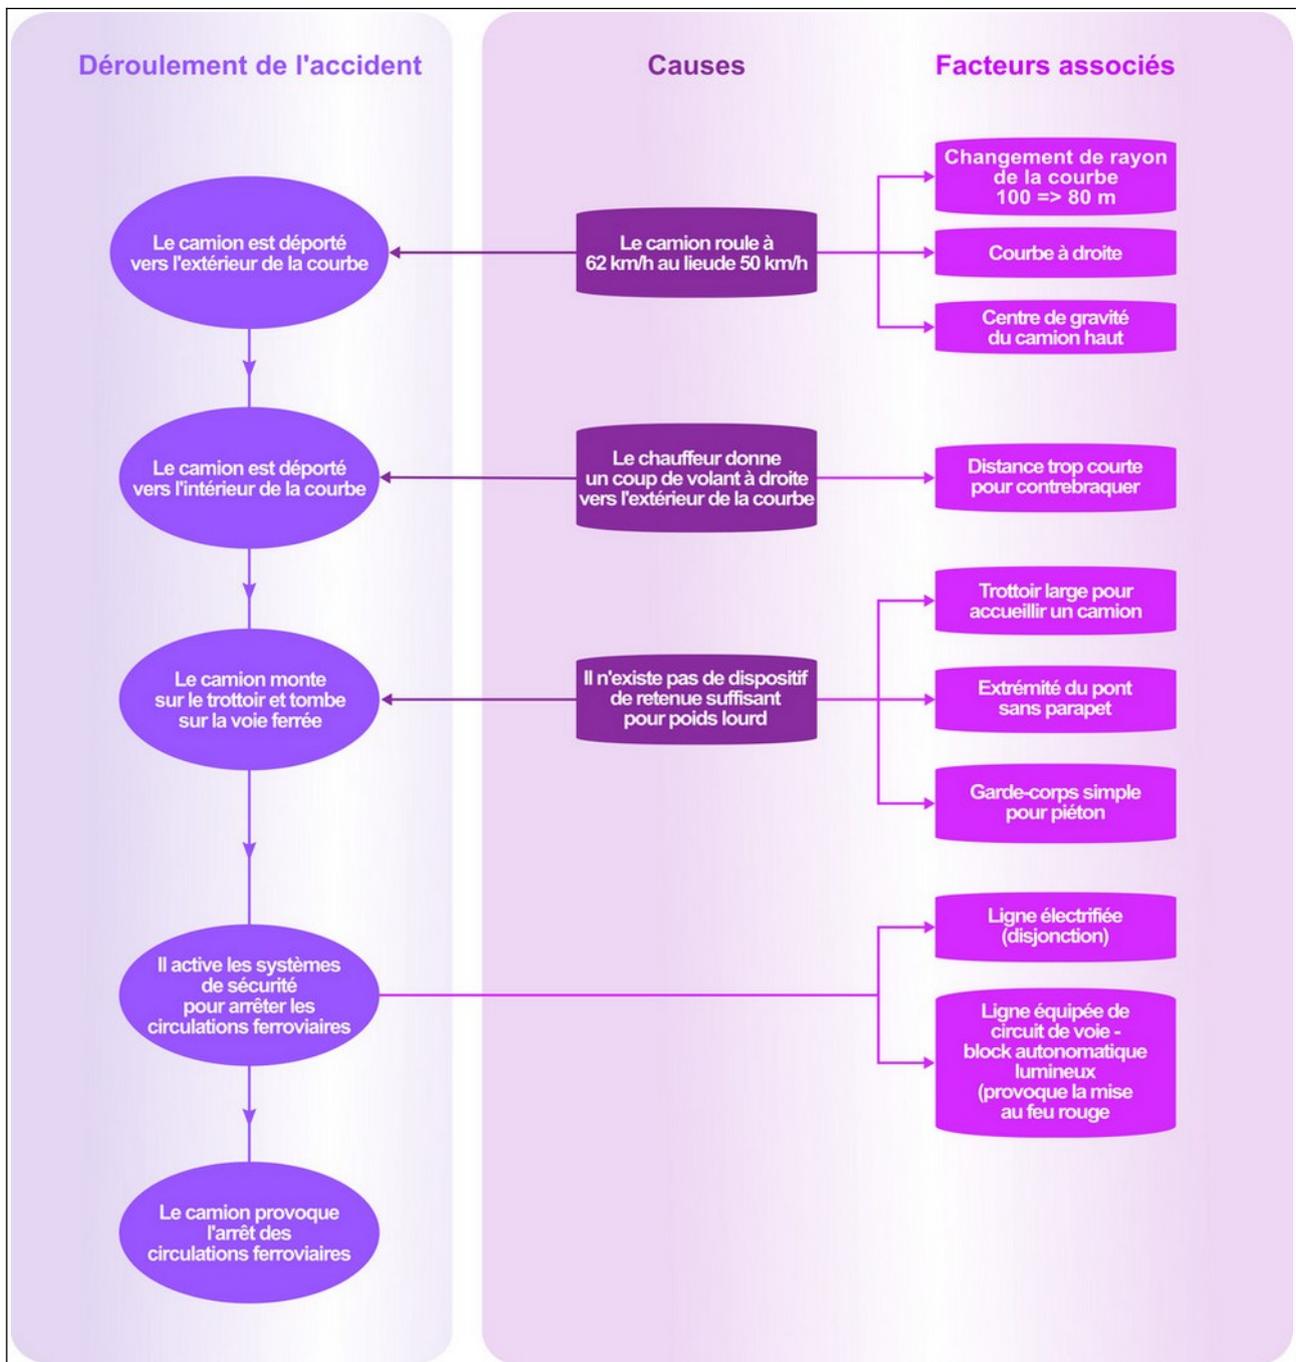
Figure 15 : arbre des causes (source BEA-TT)

La cause principale de l'accident est une perte de contrôle du véhicule due à un excès de vitesse dans un virage à rayon décroissant. La cause suivante est l'insuffisance de dispositif de retenue sur l'ouvrage et ses abords, ce qui a permis au camion de franchir le trottoir, de casser le garde-corps piéton latéral et de tomber sur la voie ferrée. Un dispositif de retenue adapté d'une longueur de 20 m au moins aurait permis d'éviter cet accident précis.
