**RAPPORT
D'ENQUÊTE TECHNIQUE
sur l'incident entre
un train de voyageurs
et un autocar immobilisé
sur le passage à niveau n° 238
survenu le 29 mai 2022
à Bizanos (Pyrénées-Atlantiques)**

Décembre 2023

Titre du document : Rapport d'enquête technique sur l'incident entre un train de voyageurs et un autocar immobilisé sur le passage à niveau n° 238 survenu le 29 mai 2022 à Bizanos (64).

Affaire n° :BEATT-2022-05

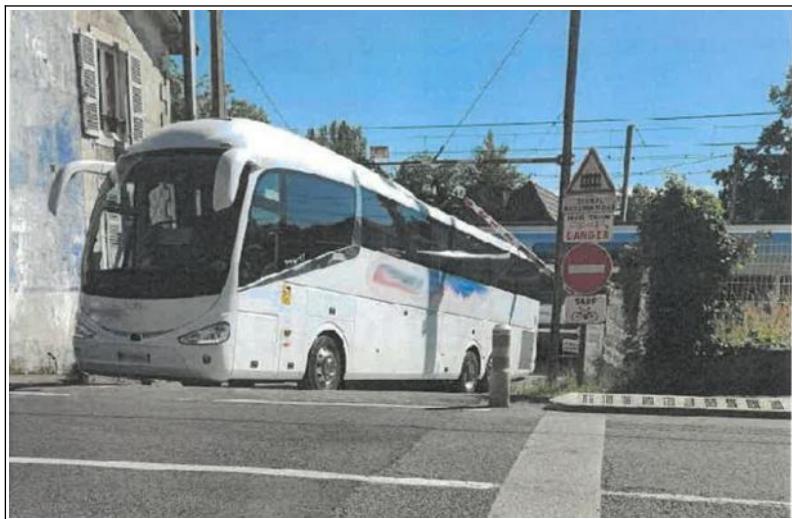
Figure 4 : situation peu après l'incident
source : dossier d'enquête judiciaire

L'incident n'a fait aucune victime ni aucun dégât matériel sur le train ou l'autocar, l'arrière de celui-ci était en dehors du gabarit de la voie 1 empruntée par le train, il n'y a pas eu de choc.

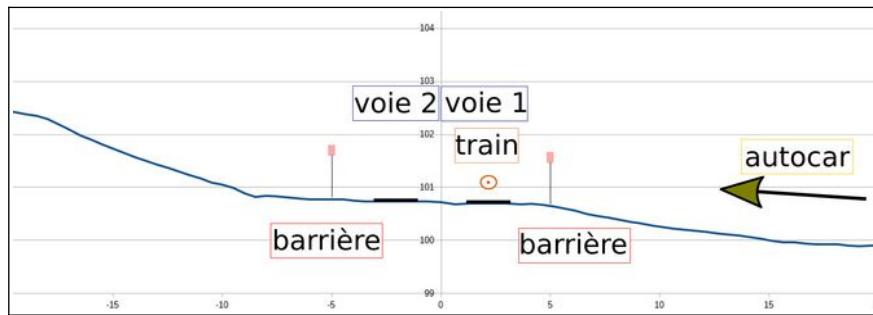
Figure 8 : illustration du profil en long, en bleu, de la rue de Verdun à proximité et sur le PN n° 238

La présence de cette rampe associée à une intersection à faible visibilité constitue un enjeu de sécurité vis-à-vis des usagers voulant s'insérer sur l'avenue Albert 1^{er}.

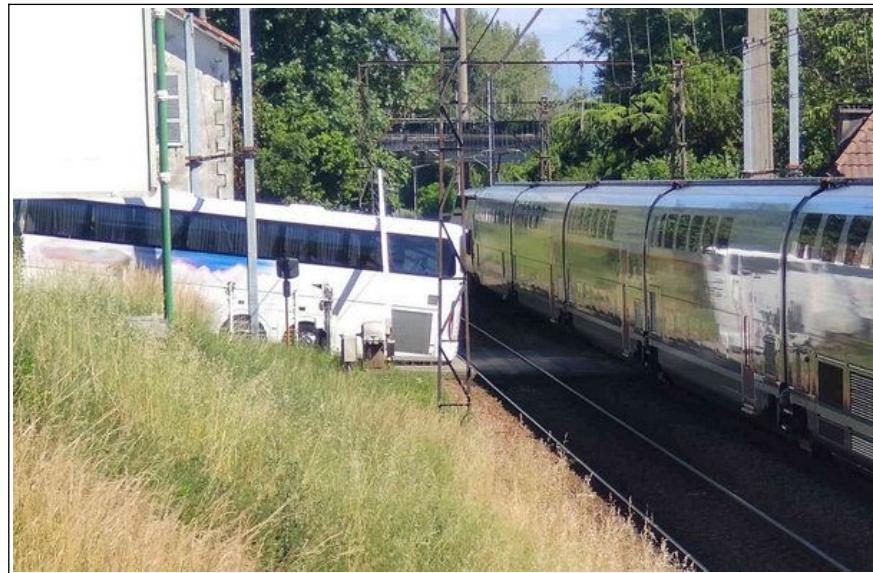
Figure 9 : visualisation grâce à l'autocar du profil en long de la route entre l'avenue Albert 1^{er} et le PN n° 238.

La cause directe de cet incident est le blocage du car dont l'arrière engageait le gabarit d'une voie ferroviaire du fait d'un profil en long de la route difficile, conséquence du non-respect de la signalisation routière.

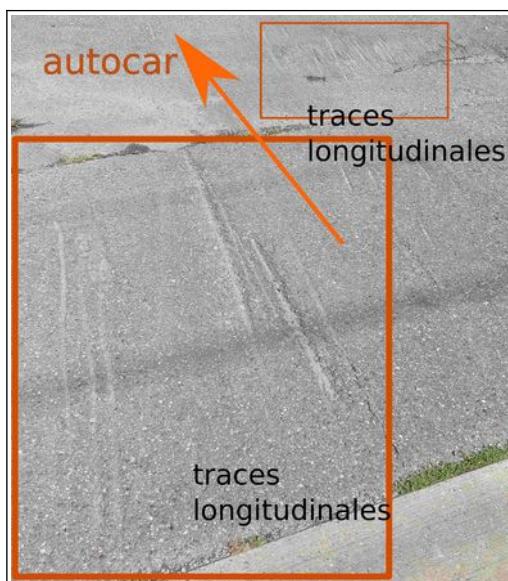
Le revêtement de la chaussée de la rue de Verdun en amont du PN comporte de nombreux nids de poule, fissures et arrachements de revêtement.

Entre le PN et l'avenue Albert 1^{er}, la surface de la chaussée comporte plusieurs rainures longitudinales localisées principalement à proximité de la voie ferrée.

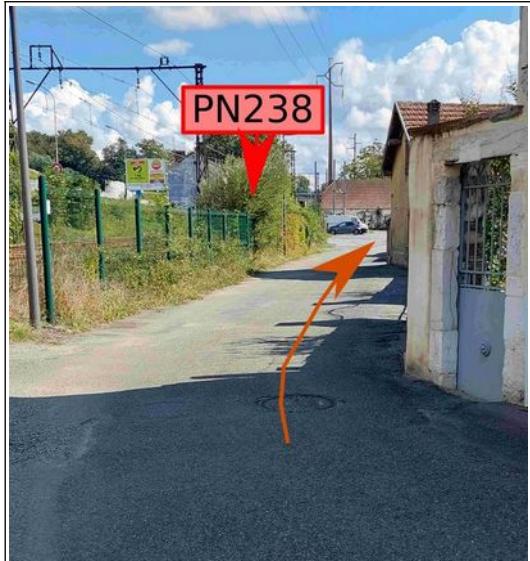
Dans le sens de circulation de l'autocar, le PN se présente après un dernier virage à gauche. La visibilité d'approche sur le PN est faible, compte tenu du carrefour, de la présence potentielle de véhicule en stationnement et de la présence de constructions.

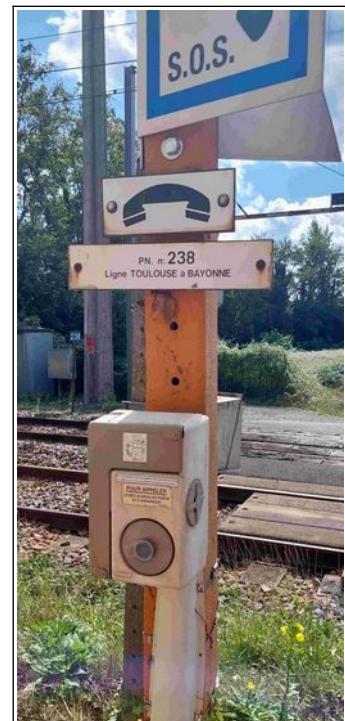
Figure 13 : le téléphone d'alerte du PN
source BEA-TT, photo prise en septembre 2023

Le PN comporte un téléphone d'alerte en cas d'urgence relié aux services dédiés de SNCF Réseau à Pau. Il s'agit d'un modèle ferroviaire classique avec des indications uniquement en français relatives à son mode d'utilisation.

- le téléphone d'alerte du PN est inutilisable, des câbles sont sectionnés.

It invites SNCF Réseau to insist in its communication plan on the installation of signs at LC and on the possibility of contacting 112 if the signs are damaged or missing or if the alert telephone does not work.

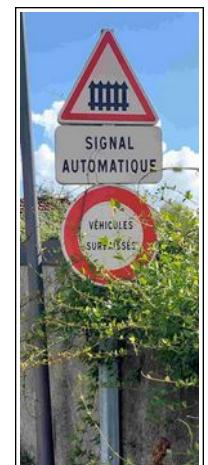
À 20 m, sur la rue de Verdun

- un panneau de danger A7 qui précise la présence d'un passage à niveau muni de barrières ;
- un panonceau « SIGNAL AUTOMATIQUE » ;
- un panneau B19 d'interdiction aux « véhicules surbaissés », masqué en partie par la végétation.

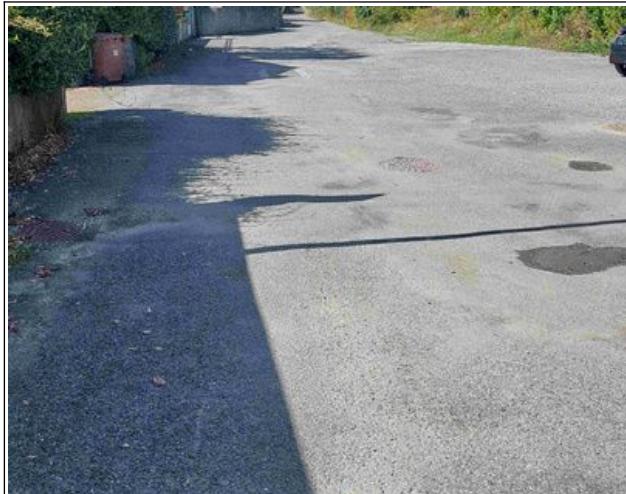
Aucun marquage axial ou de rive n'est présent sur la rue de Verdun en amont du PN.

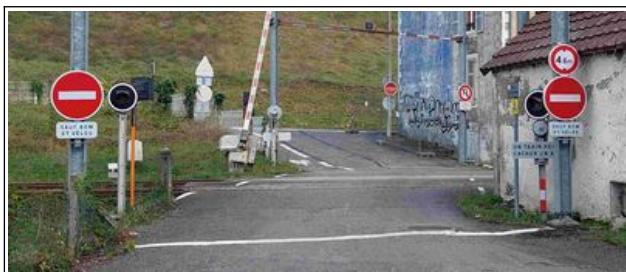
Au droit du PN, une ligne blanche transversale est présente à proximité des feux et matérialise la limite d'arrêt au moment de l'activation du PN.

Photo BEA-TT prise en septembre 2023. Cette ligne blanche n'était pas présente le jour de l'incident, elle a été implantée après celui-ci en même temps que les deux panneaux sens interdit.

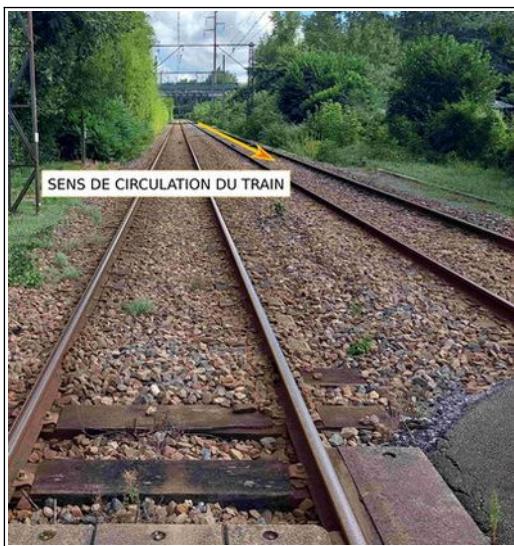
Figure 16 : approche du PN n° 238 par le rail
photo prise depuis le PN 238 et légende BEA-TT

Dans le sens de circulation du train impliqué, la dernière courbe à droite des voies ferrées limite la distance de visibilité sur ce PN.

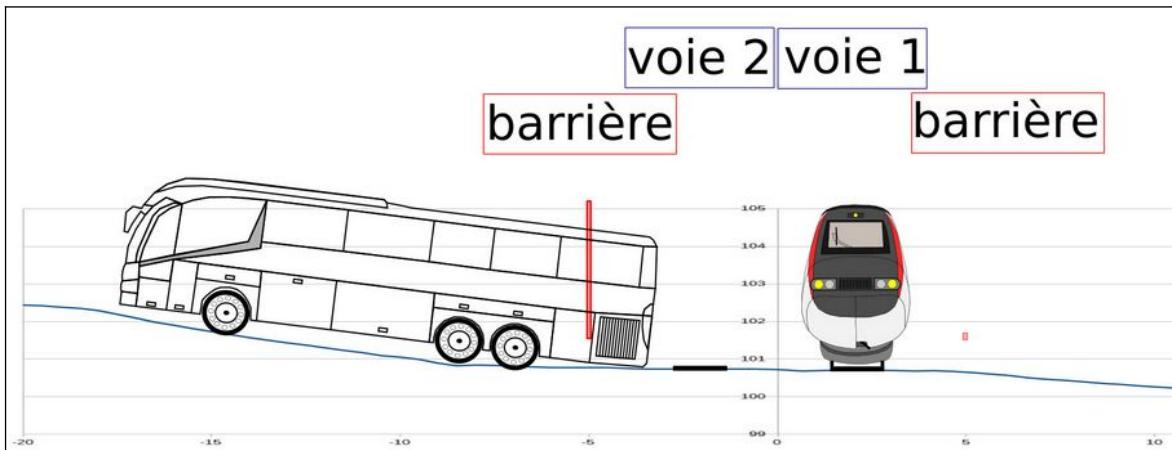
Figure 26 : illustration du blocage de l'autocar avec le train impliqué
modélisation par le BEA-TT

À la sortie d'une courbe, le conducteur du train a aperçu l'arrière de l'autocar sur le platelage. Il a déclenché le freinage d'urgence du train, mais ce dernier ne s'est arrêté que plus d'une centaine de mètres en aval du PN. Fort heureusement, le train n'a que frôlé l'arrière de l'autocar à la vitesse de 65 km/h d'après les données de la motrice.

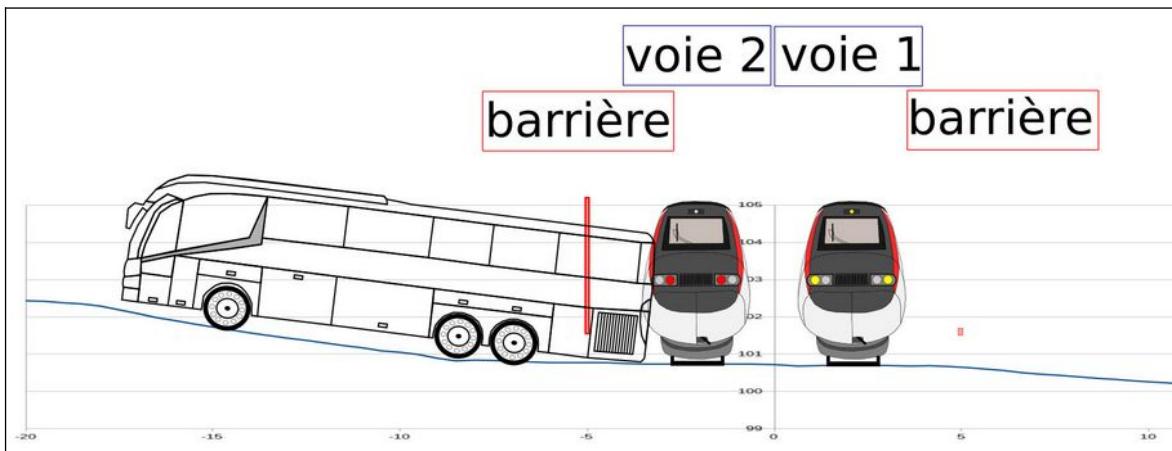
Figure 27 : illustration du blocage de l'autocar avec le train impliqué voie 1
et un train croiseur virtuel voie 2
modélisation par le BEA-TT

La modélisation du passage d'un train sur la voie 2 permet d'identifier une situation de collision potentielle entre l'arrière de l'autocar immobilisé et ce train.

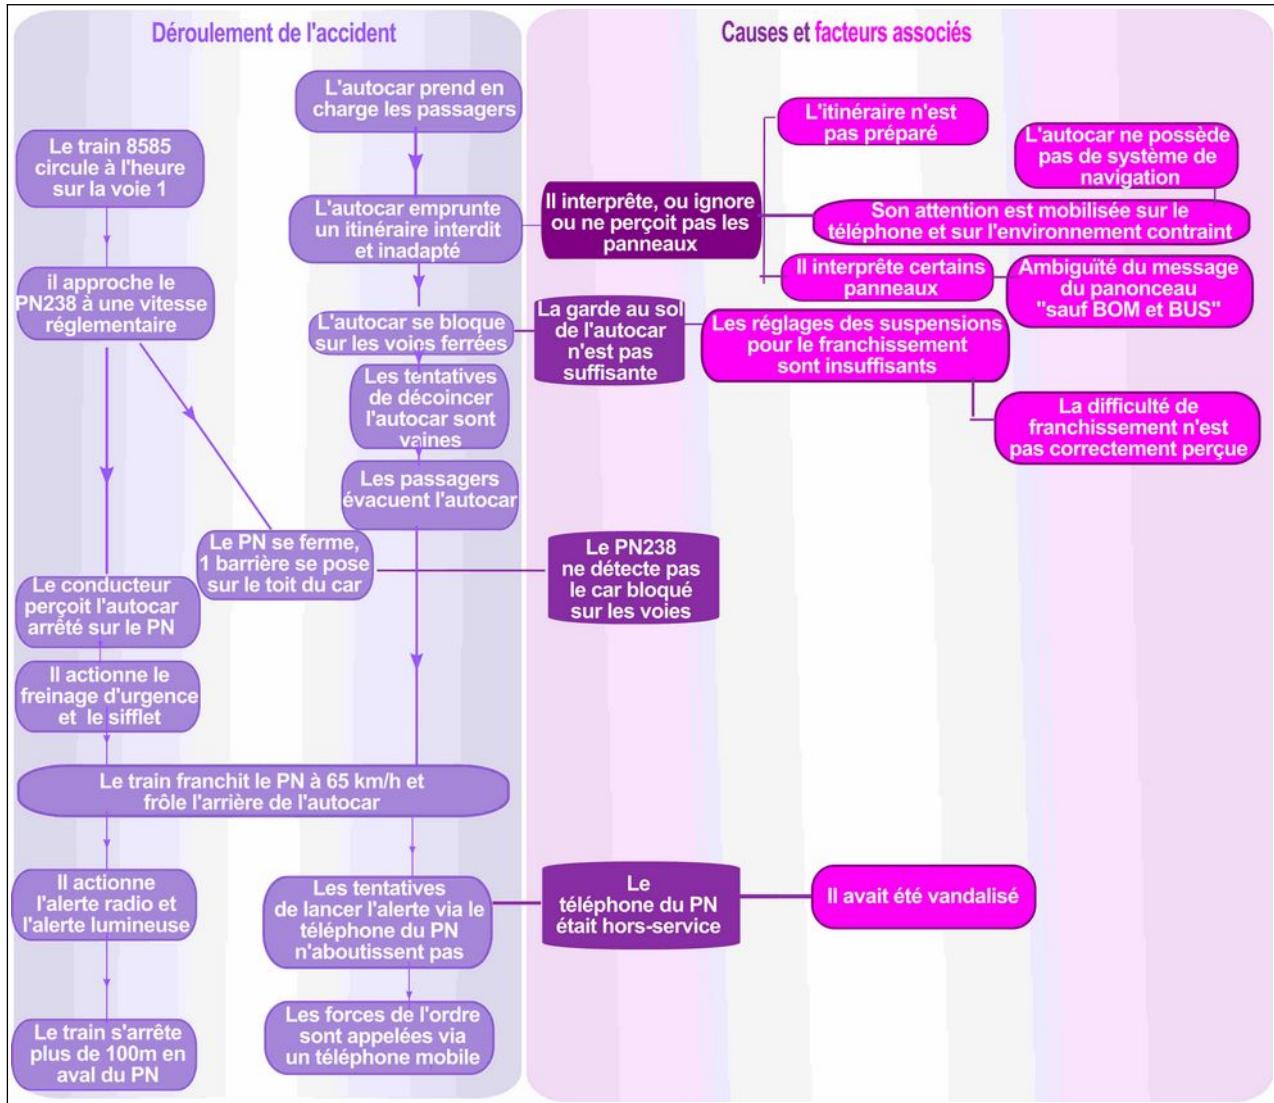
Figure 28 : schéma des causes et des facteurs associés
source BEA-TT

La cause directe de cet incident est le blocage du car dont l'arrière engageait le gabarit d'une voie ferroviaire du fait d'un profil en long de la route difficile, conséquence du non-respect de la signalisation routière. À plusieurs reprises, celle-ci interdisait au conducteur d'emprunter l'itinéraire indiqué par le système de navigation Google Maps©, suivi par ce dernier, par absence de préparation et de reconnaissance du transport.

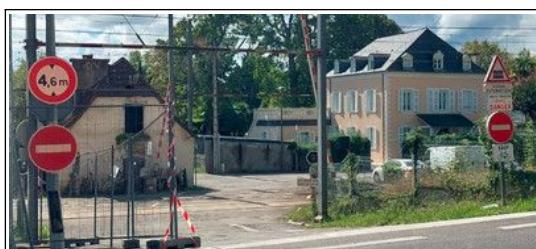
La lecture stricte de cette signalisation empêche le franchissement aux cyclistes du PN 238, sauf pour se rendre au 14 ou au 16 de la rue de Verdun.

Cette dérogation pour les riverains n'est pas reprise dans le couple de panneaux sens interdit au niveau de l'intersection.
