**RAPPORT
D'ENQUÊTE TECHNIQUE**
**sur le heurt de deux piétons
par un train
à une traversée de voies
en gare de Donchery (Ardennes)
le 14 novembre 2022**

Août 2024

Organisme auteur : Bureau d'Enquêtes sur les Accidents de Transport Terrestre (BEA-TT)

Affaire n° BEATT-2022-08

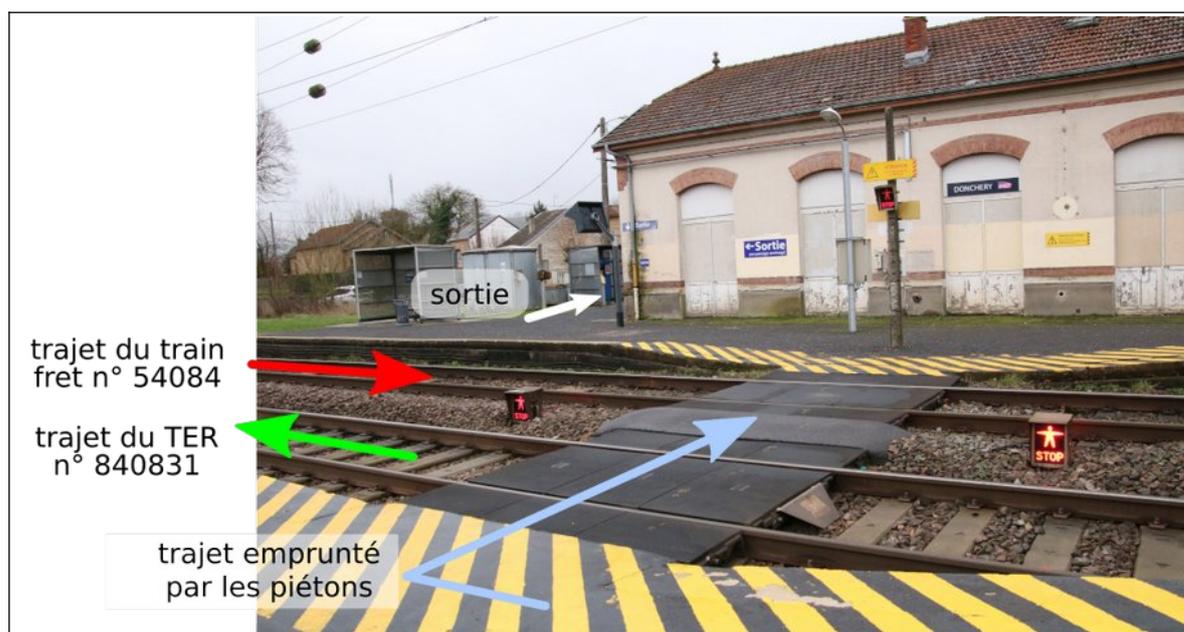
Figure 1 : la traversée piétonne en gare de Donchery

La traversée est équipée d'une signalisation lumineuse avertissant les piétons de l'interdiction de traversée les voies.

(au premier plan la voie 1 empruntée par le TER)

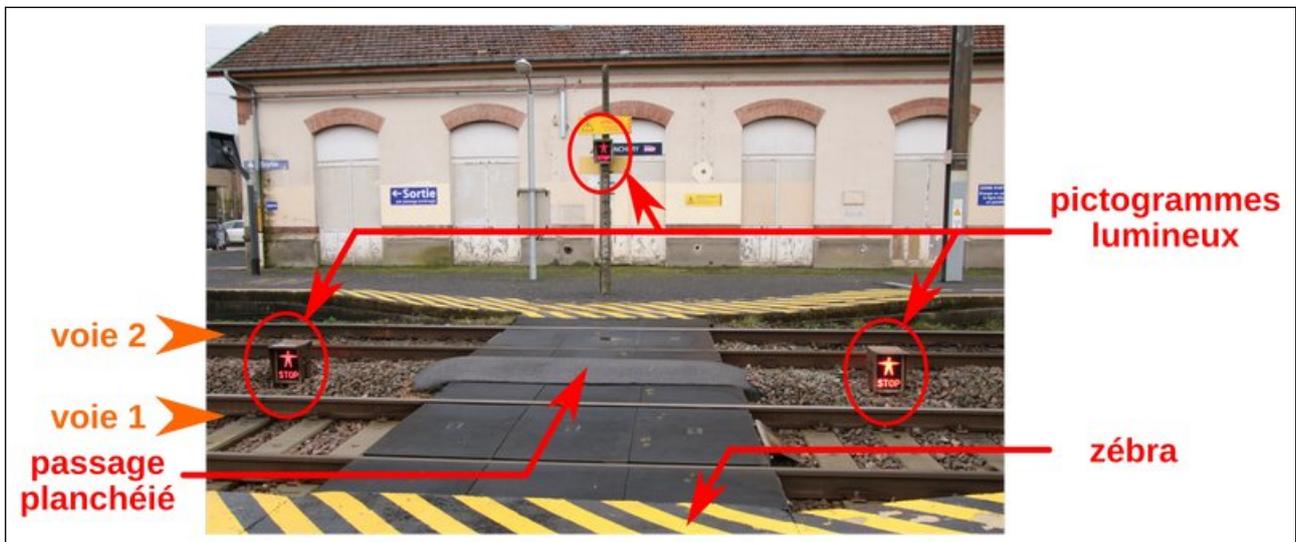
Figure 9 : la traversée des voies à niveau par le public de la gare de Donchery

Six pictogrammes sont présents sur la TVP. Trois sont visibles depuis chaque quai (l'emplacement des pictogrammes vus du quai voie 1 est visible sur la figure 9). Vus depuis un quai, deux pictogrammes sont situés au sol entre les deux voies de part et d'autre du passage planchéié, et un est placé au-dessus de l'abri dans l'axe du passage .

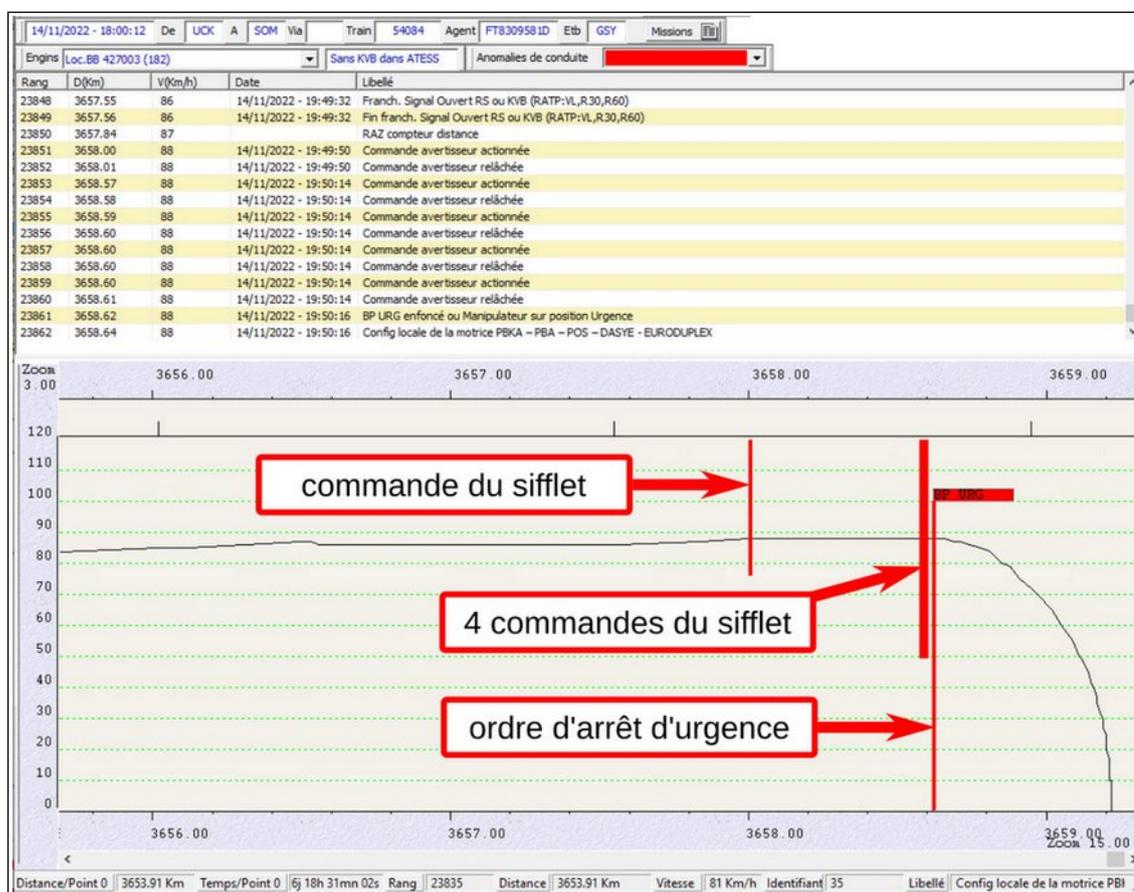
Figure 12 : graphe (vitesse / distance) extrait de l'enregistrement ATESS du train 54084

La locomotive BB 27 003 qui était en tête du train 54084 est équipée d'un enregistreur ATESS⁴ qui sauvegarde les paramètres de conduite tout au long des trajets. L'annexe 3 fournit le dépouillement détaillé de l'enregistrement lors de l'accident. La figure ci-dessous en donne une représentation synthétique. Il est à noter que le listing de l'enregistrement présente un décalage horaire de 1 h 01 min en avance sur le temps réel, et en avance sur le listing du TER que nous verrons ci-après. Les temps donnés dans l'analyse du listing figurant plus bas sont les temps recalés.

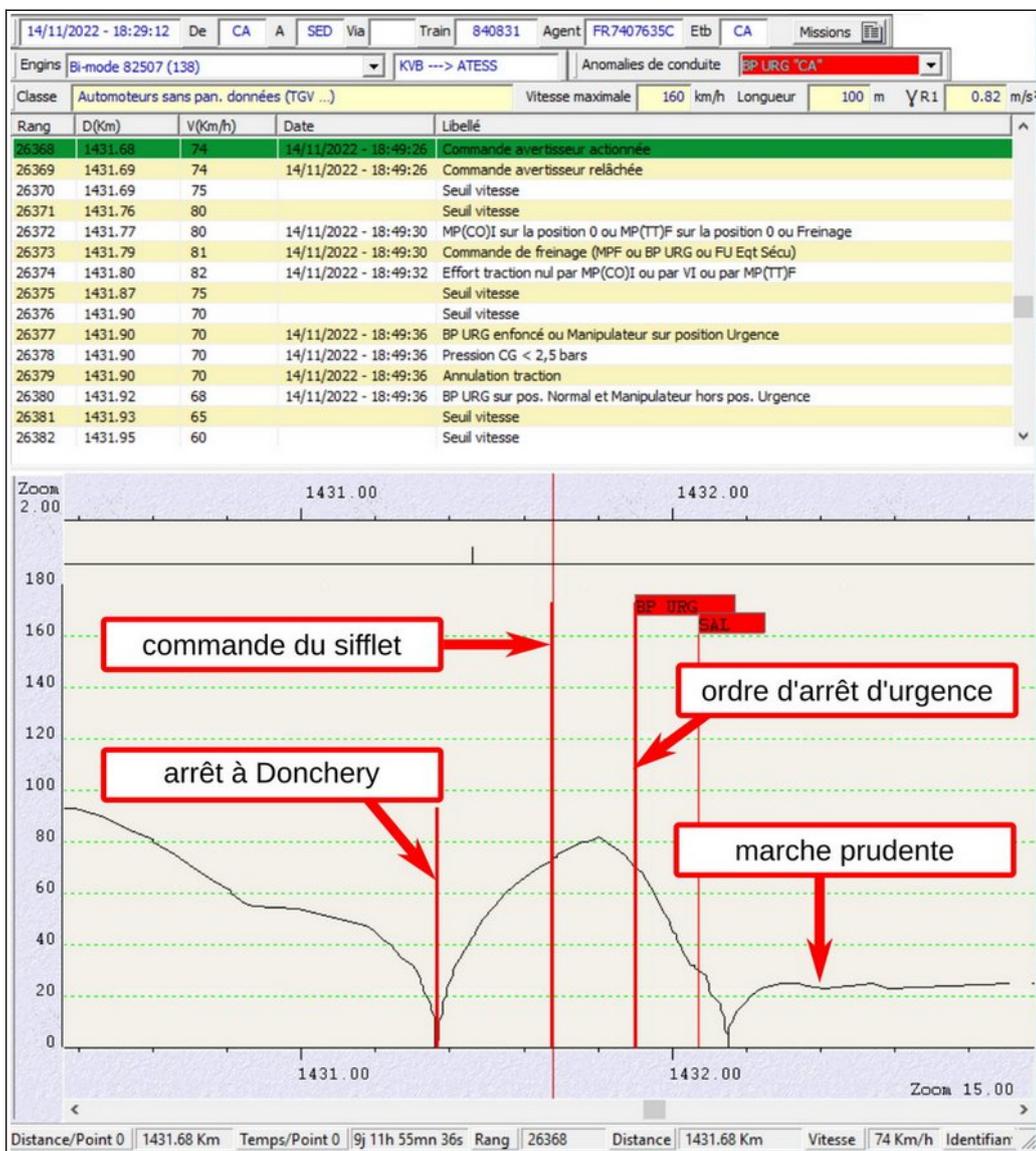
Figure 13 : graphe (vitesse / distance) extrait de l'enregistrement ATESS du TER 840831

La rame AGC B82507 est équipée d'un enregistreur ATESS. L'annexe 4 fournit le dépouillement détaillé de l'enregistrement lors de l'accident. La figure ci-dessous en donne une représentation synthétique.

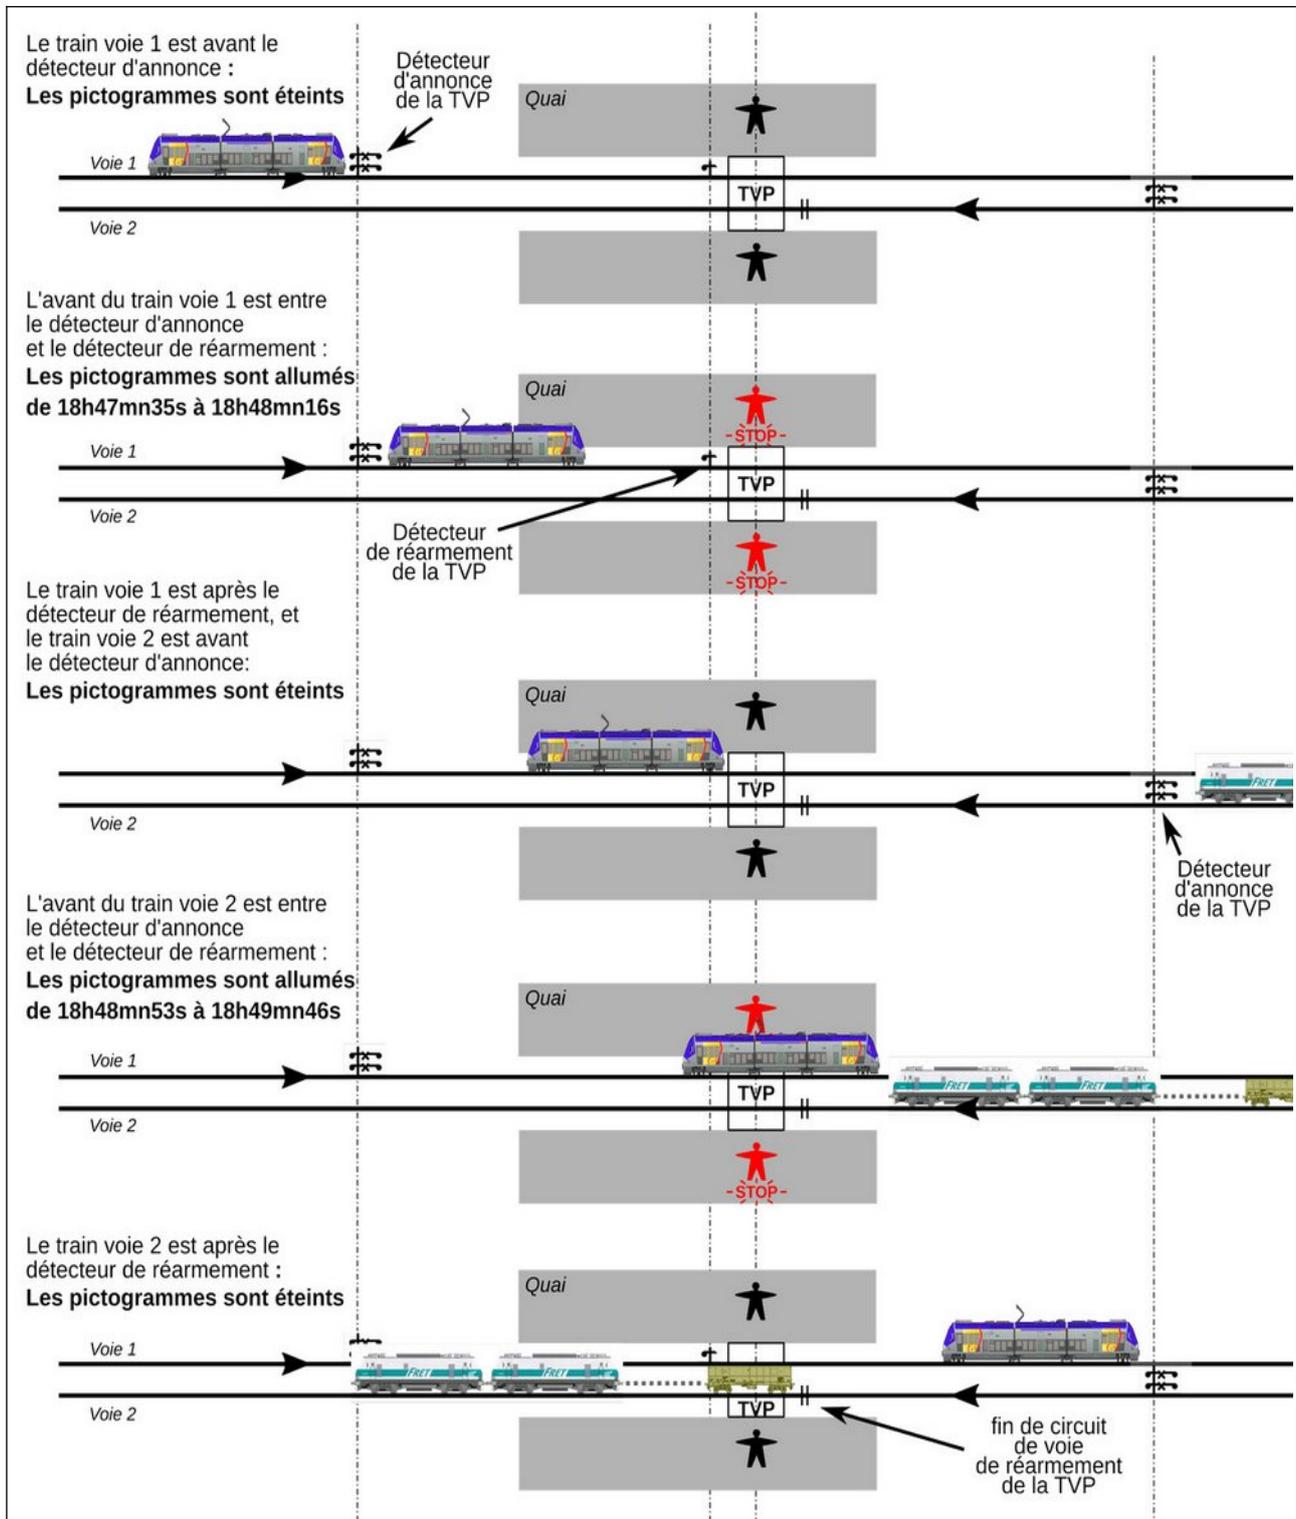
Figure 14 : phases d'allumage et d'extinction des pictogrammes

Les pictogrammes se sont éteints après l'accident lorsque l'arrière du train de marchandise a libéré la zone de circuit de voie z814 au PK 154,083 (l'avant du train est alors 585 m devant, soit au PK 153,498). Il était 18 h49 min 46 s, soit 30 s après l'accident.

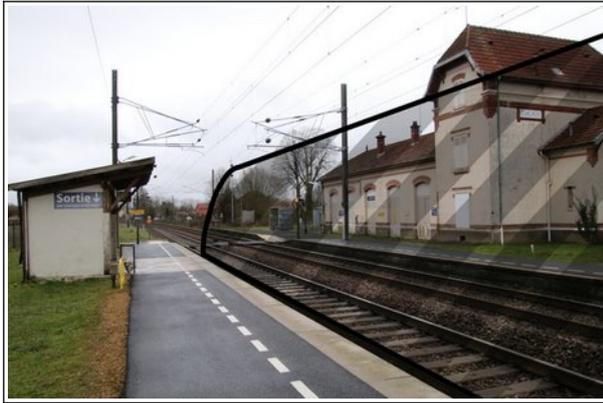
1- 18 h 48 min 30 s :

(le train arrêté est matérialisé en grisé sur l'image)

La jeune fille serait descendue en cette position sur le quai et aurait alors aperçu son père au niveau de l'abri. Il était environ 18 h 48 min 30 s.

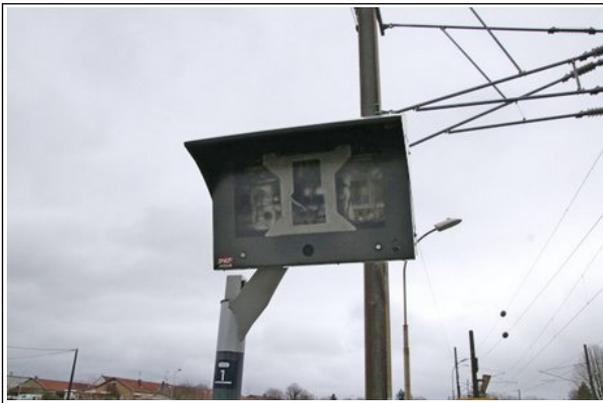
2- 18 h 48 min 50s :

Souhaitant aller vers la sortie et dépassant l'abri de quai, le voyageur aperçoit alors l'écran d'annonce de l'arrivée des trains de voyageurs. Celui-ci était hors service pour raison de maintenance le jour de l'accident (comme sur l'image ci-contre).

À cet emplacement la jeune fille a déjà parcouru 30 m et a retrouvé son père qui l'accompagne. En allure de marche vive, il aurait alors été environ 18 h 48 min 50 s.

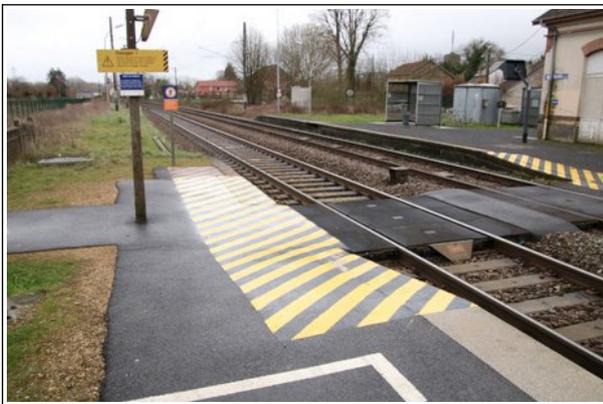
3- 18 h 48 min 50 s :

De ce même emplacement, on aperçoit également la traversée des voies devant le train.

Les pictogrammes qui s'adressent à une personne devant traverser depuis le quai voie 1 se situent sur le quai opposé (voir la suite).

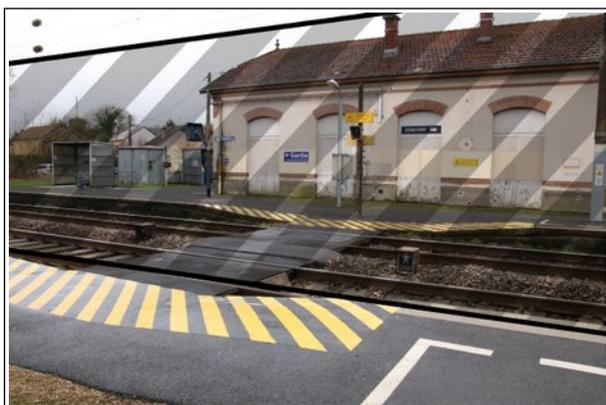
4- 18 h 49 min 00 s :

Le père et sa fille s'avancent encore d'une dizaine de mètres jusqu'à la traversée.

Mais les victimes se sont présentées à cet emplacement à environ 18 h 49 min 00 s. Le TER venait de démarrer (à 18 h 48 min 54 s). Il barrait la traversée. Il masquait aussi intégralement les pictogrammes (TER visualisé en hachuré sur l'image).

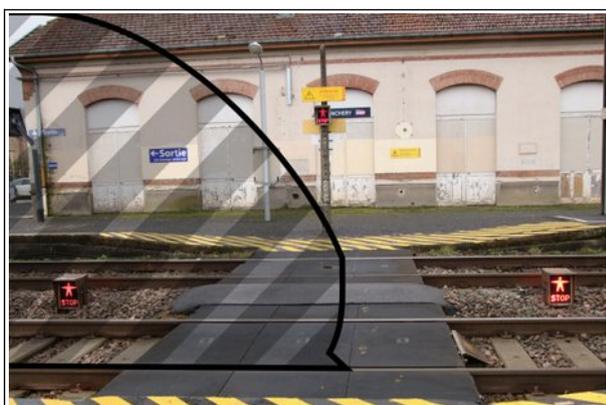
5- 18 h 49 min 10 s :

Les deux victimes se sont engagées dès que le TER dégagait la traversée (TER visualisé en hachuré sur l'image).

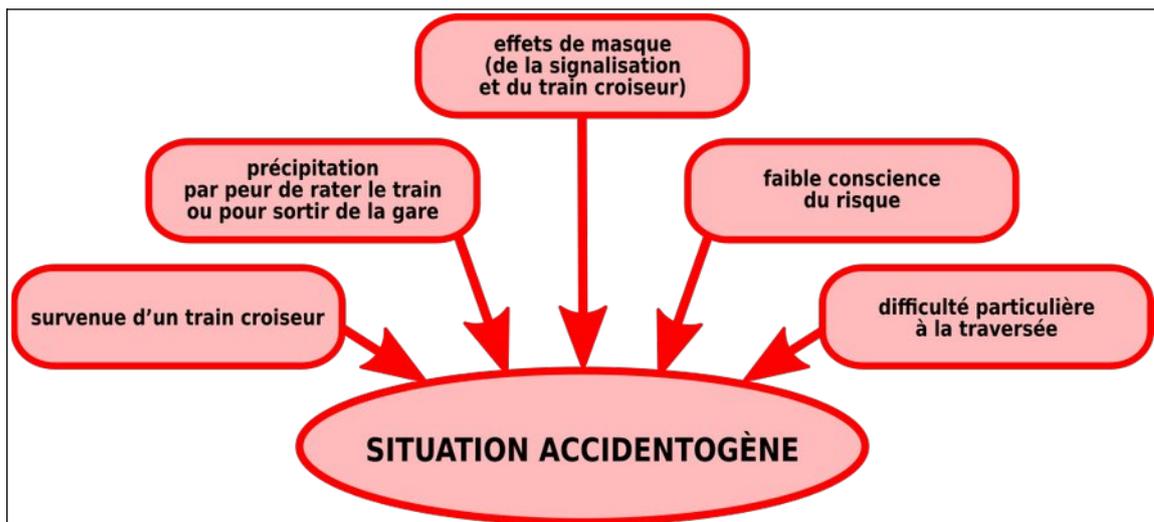
Figure 17 : facteurs systémiques aggravant le risque ferroviaire de heurt à une TVP

Au travers du retour d'expérience des accidents de TVP des années 2022 et 2023, l'erreur d'attention trouve plusieurs facteurs systémiques explicatifs mis en évidence dans le schéma ci-après.

La compréhension des circonstances des accidents montre que les victimes ont payé lourdement un évident manque d'attention qui trouve ses origines dans des facteurs environnementaux. Nous sommes ici loin d'actes volontaires et délibérés des victimes.

Pour le BEA-TT, l'installation n'intègre pas suffisamment dans sa conception le risque d'inattention occasionnelle du voyageur. Elle est probablement perfectible pour atteindre un meilleur niveau de sécurité. Si la fiabilité de fonctionnement du dispositif lumineux ne semble pas en cause, la conception générale de l'installation peut être interrogée : celle-ci n'offre ni une « puissance » d'alerte suffisante, ni une boucle de rattrapage ou barrière physique de nature à contrecarrer le risque naturel d'inattention.

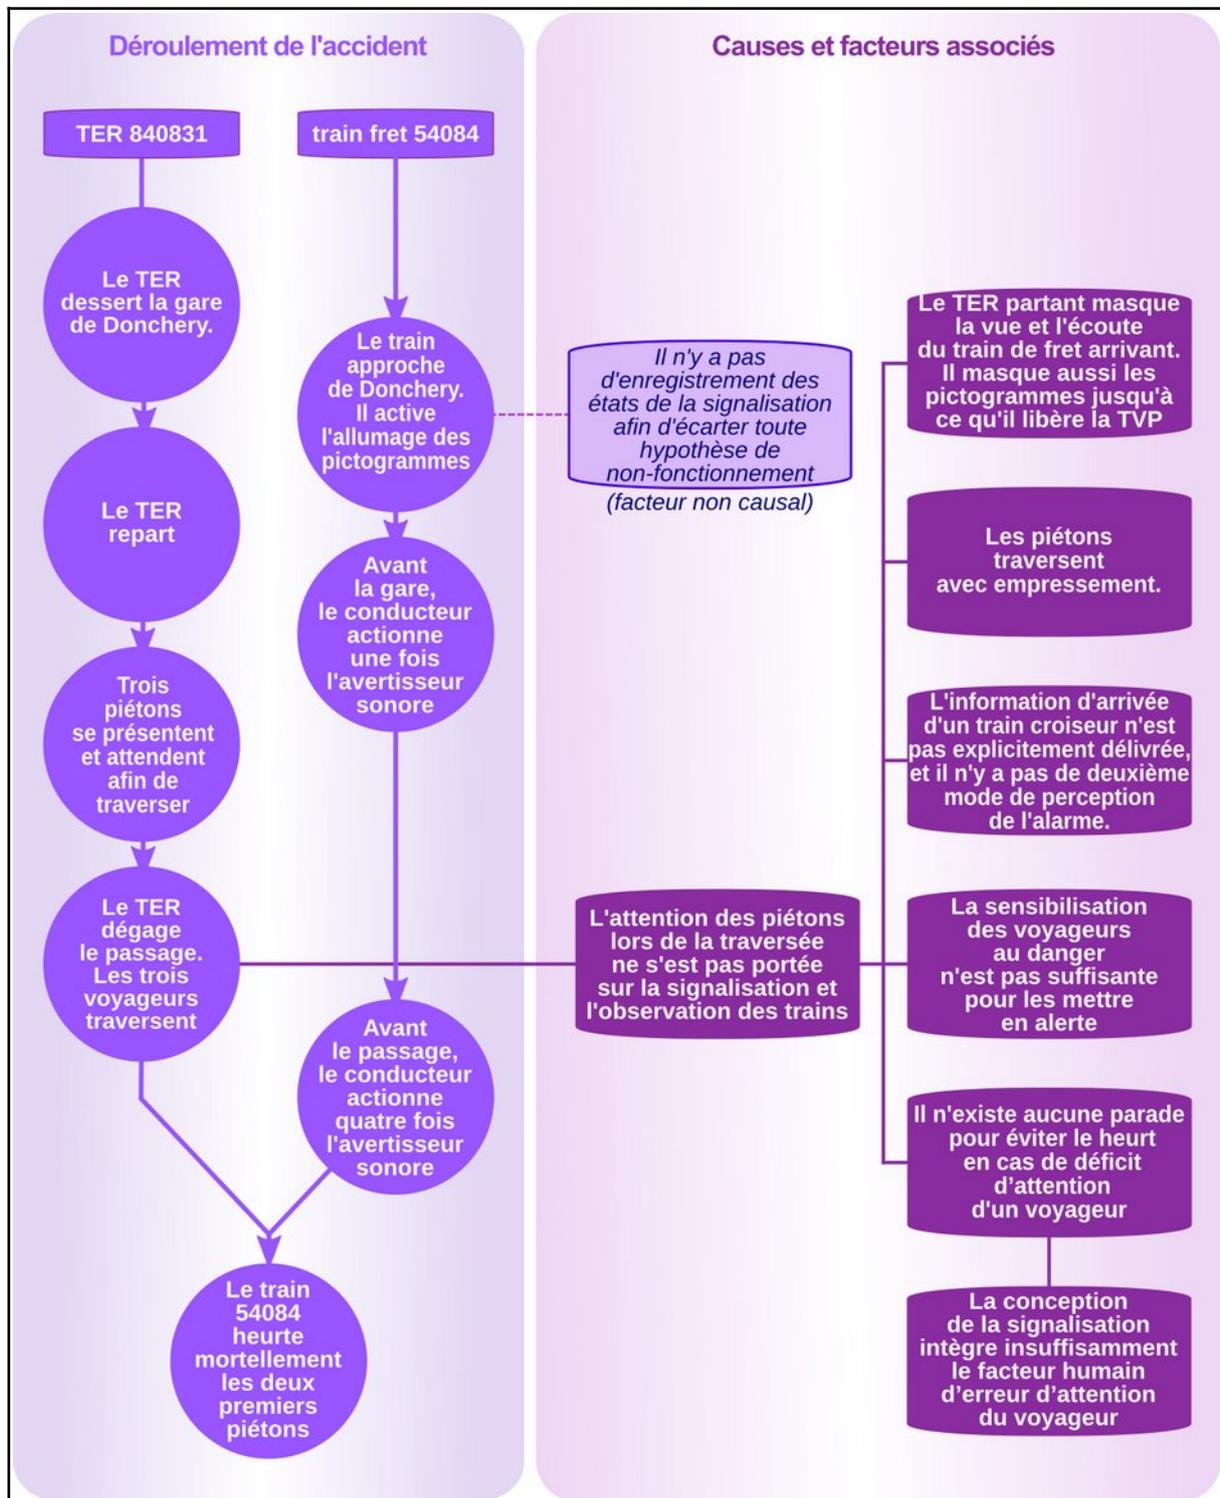
Figure 22 : représentation schématique des causes et facteurs contributifs

Les investigations conduites permettent d'établir le graphique ci-après qui synthétise le déroulement de l'accident et en identifie les causes et les facteurs associés mis en évidence par le BEA-TT.
