**Note d'information sur l'avancement de l'enquête technique sur
le déraillement d'un train de fret en gare de Carcassonne (Aude)
survenu le 23 novembre 2022**

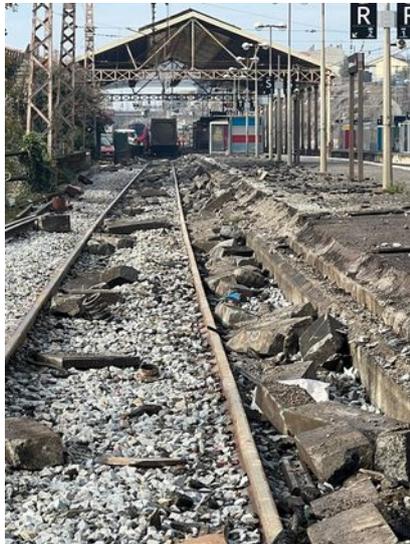
Cet accident n'a fait aucun blessé mais des dégâts sur l'infrastructure et les wagons : le quai 2 de la gare de Carcassonne est partiellement arraché, la voie est dégradée de façon importante depuis Trèbes, soit sur 6 km environ, les essieux déraillés sont fortement abîmés.

Quai détruit en gare de Carcassonne

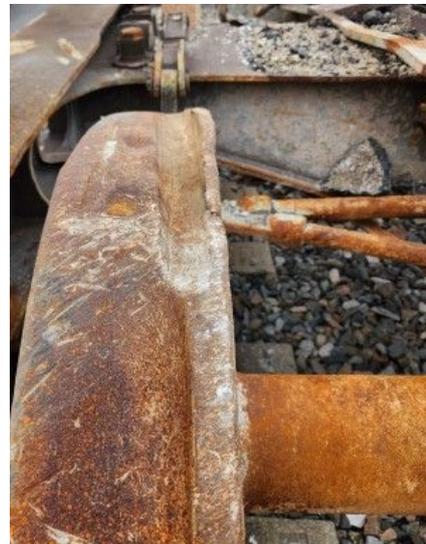
Roue d'un essieu déraillé

Sur le wagon double déraillé, il a été observé qu'une poignée de changement de régime du freinage (passagers / marchandises) est sur la mauvaise position. Par ailleurs, la vis du frein d'immobilisation a été manœuvrée peu de temps avant l'accident : la course effectuée lors de cette manœuvre a entraîné un serrage partiel du frein correspondant. Toutefois ces premières observations n'expliquent pas l'ensemble des dégâts constatés.
