**RAPPORT  
D'ENQUÊTE TECHNIQUE  
sur l'incendie suivi de l'explosion  
d'un camion-citerne  
survenu le 20 janvier 2023  
à Fillinges (74)**

septembre 2025

Organisme auteur : Bureau d'Enquêtes sur les Accidents de Transport Terrestre (BEA-TT)

N° ISRN : EQ-BEAT--25-9--FR

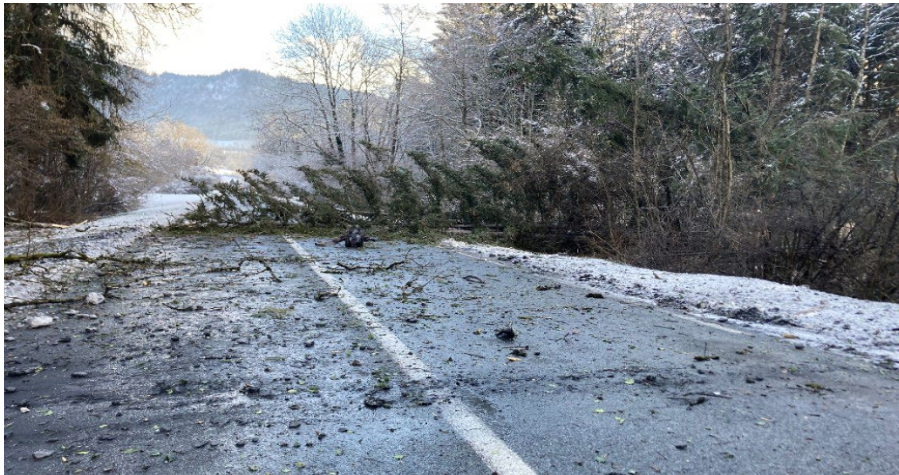
L'explosion du véhicule a été très violente, provoquant sa destruction intégrale et sa désintégration. Plusieurs éléments ont été retrouvés jusqu'à environ un kilomètre, certains se trouvant au sol, d'autres dans les arbres situés à proximité comme le montrent les photos ci-dessous.

**Figure 4 : Dégâts sur l'environnement immédiat**  
(Photo SDIS 74)

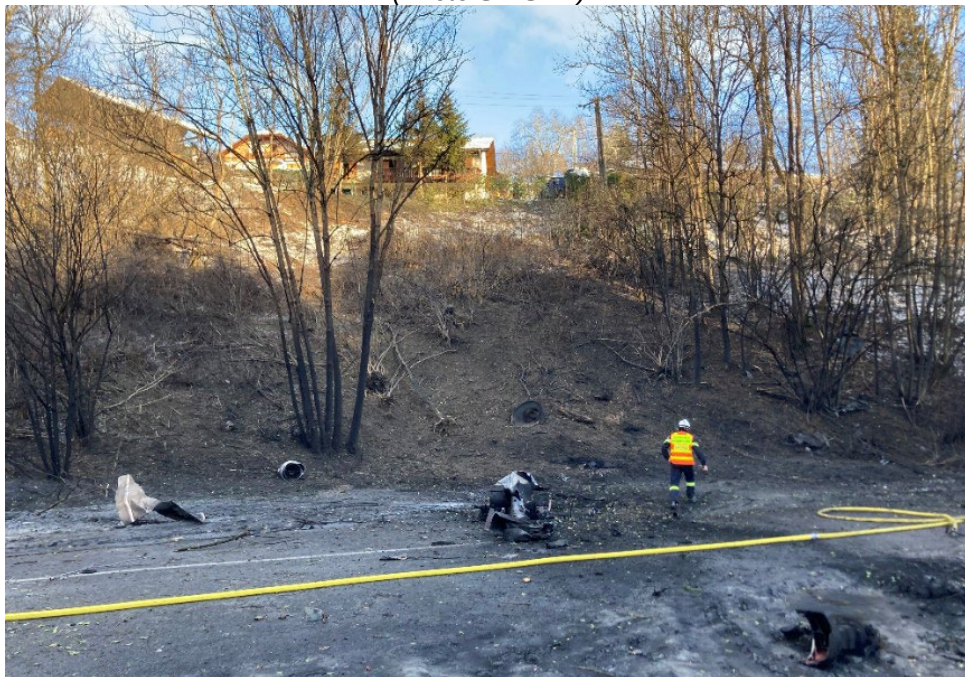
**Figure 5 : Restes du poids lourd sur les lieux de l'explosion**  
(Photo SDIS 74, légende BEA-TT)

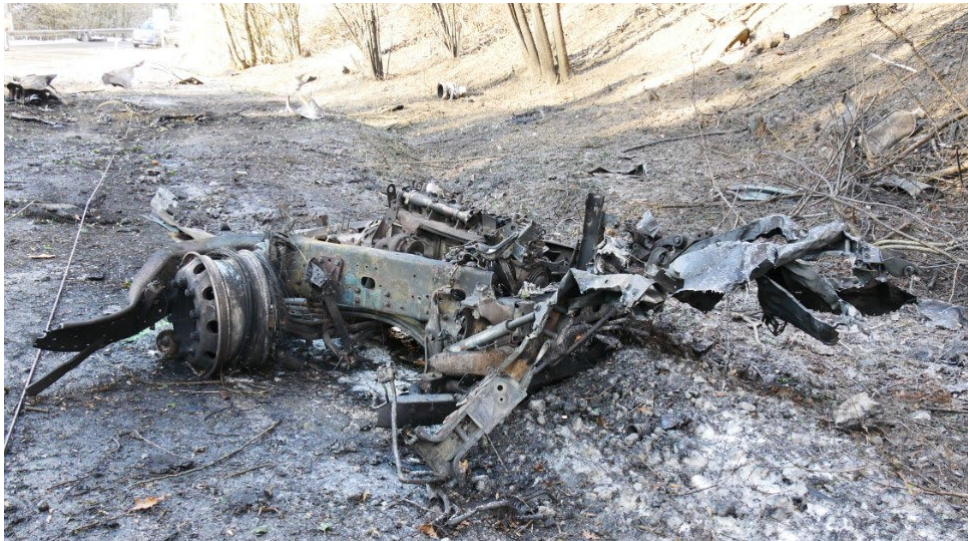
**Figure 6 : Partie avant du Poids lourd (moteur et essieu avant)**  
(Photo SDIS 74, légende BEA-TT)

L'explosion de la citerne fait suite à un incendie qui a démarré au niveau du compartiment moteur sous le plancher de la cabine avant de s'étendre à toute la cabine, puis qui s'est propagé vers l'arrière entraînant dans un premier temps une forte élévation de température au niveau de la partie avant de la citerne et du réservoir de gazole qui a perdu son étanchéité. Le carburant en feu s'est ensuite répandu sur la chaussée sous la citerne. L'élévation de température au niveau de la citerne a provoqué une montée en pression du gaz qu'elle contenait au-delà des limites de pression qu'elle pouvait supporter, ce qui a conduit à son explosion par effet BLEVE.

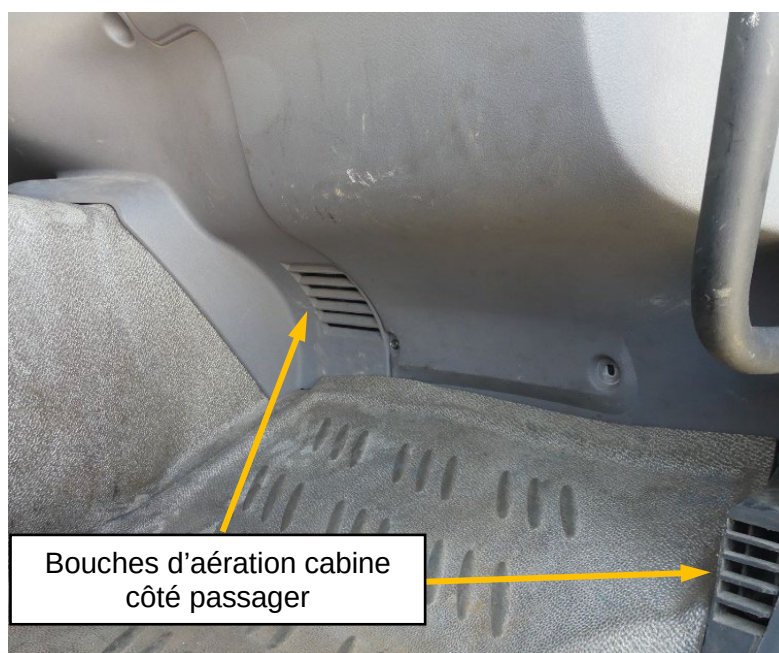
Alors qu'il roule en direction de Fillinges, le chauffeur perçoit une odeur anormale à l'entrée du village. Il allume son plafonnier et voit une émanation de fumée au niveau des bouches d'aération et de chauffage, côté passager.

**Figure 7 : Bouches d'aération/chauffage côté passager**  
(Photo et légende BEA-TT)

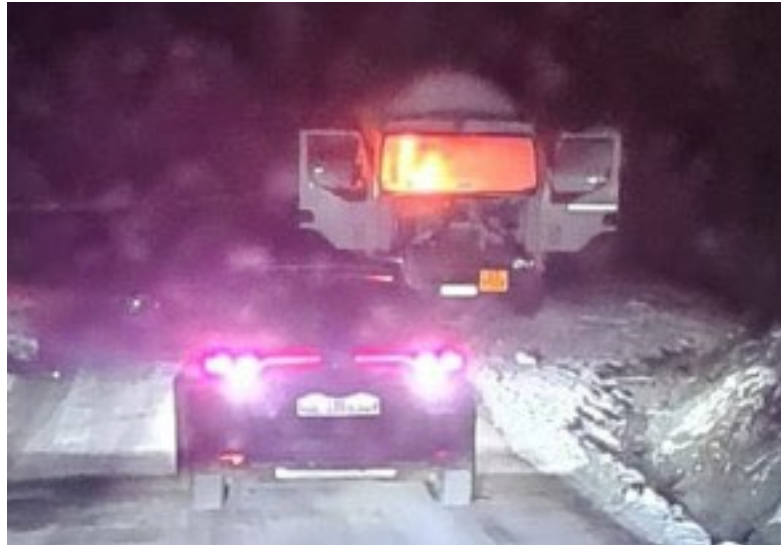
Il arrête le moteur du véhicule et en descend. En sortant de la cabine, il chute en glissant sur une plaque de verglas sans se blesser. Après avoir contourné le PL par l'avant, il ouvre la portière passager et constate la présence de flammes au niveau des bouches d'aération. Il se saisit des deux extincteurs situés dans la cabine, les vide sur les flammes mais n'arrive pas éteindre le feu, qui au contraire s'amplifie et monte au niveau du parebrise.

**Figure 8 : Cabine en feu après usage des extincteurs**  
(Photo d'un témoin)

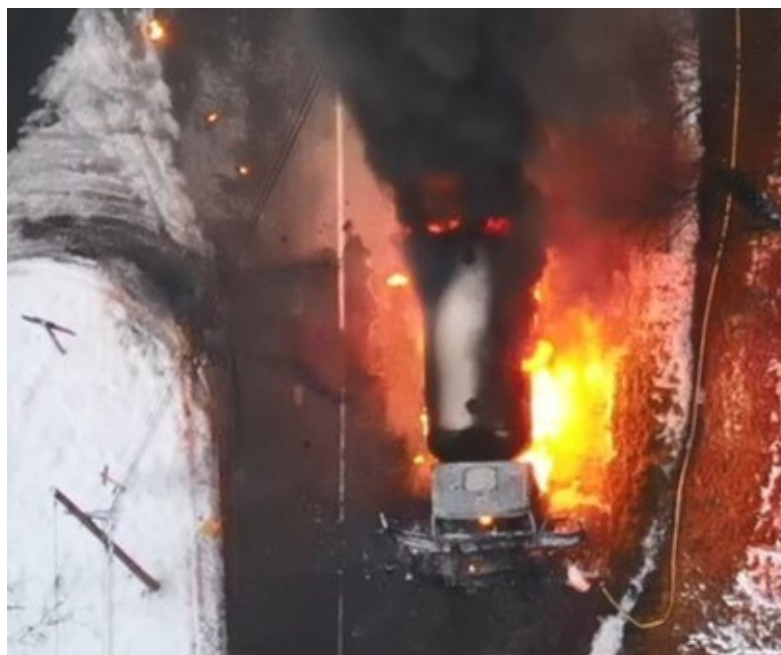
Le chauffeur ne pouvant plus rien faire s'éloigne du PL en emportant ses affaires et appelle le SDIS. Lors de l'appel il précise la nature du produit transporté ainsi que le niveau de remplissage de la citerne afin que les pompiers mesurent les risques encourus et que l'intervention se déroule dans les meilleures conditions de sécurité possibles. Une fois les secours prévenus, il se dirige dans une petite rue adjacente à la route de Sevraz afin d'arrêter le passage de véhicules ou de piétons. Ensuite, l'incendie se propage dans un premier temps derrière la cabine avant d'atteindre le réservoir de gazole en métal, qui se dilate sous la chaleur, perd son étanchéité, et se vide. Dès lors, l'incendie se propage entièrement sous la citerne, qui monte en température et en pression jusqu'à son explosion.

**Figure 9 : Propagation de l'incendie sous la citerne**  
(Photo SDIS 74)

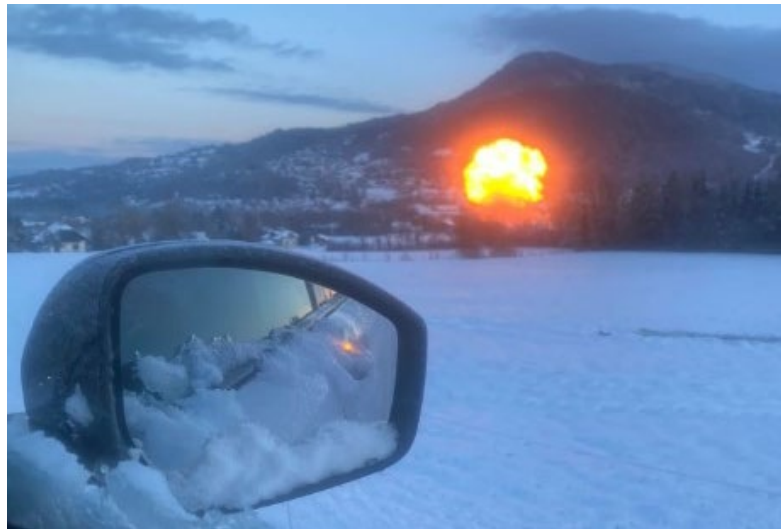
L'explosion de ce type est appelée BLEVE. Ce terme est un acronyme anglais (Boiling Liquid Expanding Vapor Explosion) qui correspond à l'expansion explosive de la vapeur d'un liquide en ébullition. Lors de la rupture de la citerne, plusieurs fragments sont projetés à des distances très importantes. La totalité du propane se vaporise et s'enflamme, provoquant une boule de feu visible à plusieurs kilomètres.

**Figure 10 : Boule de feu visible à plusieurs kilomètres**  
(Photo parue dans Le Messenger)

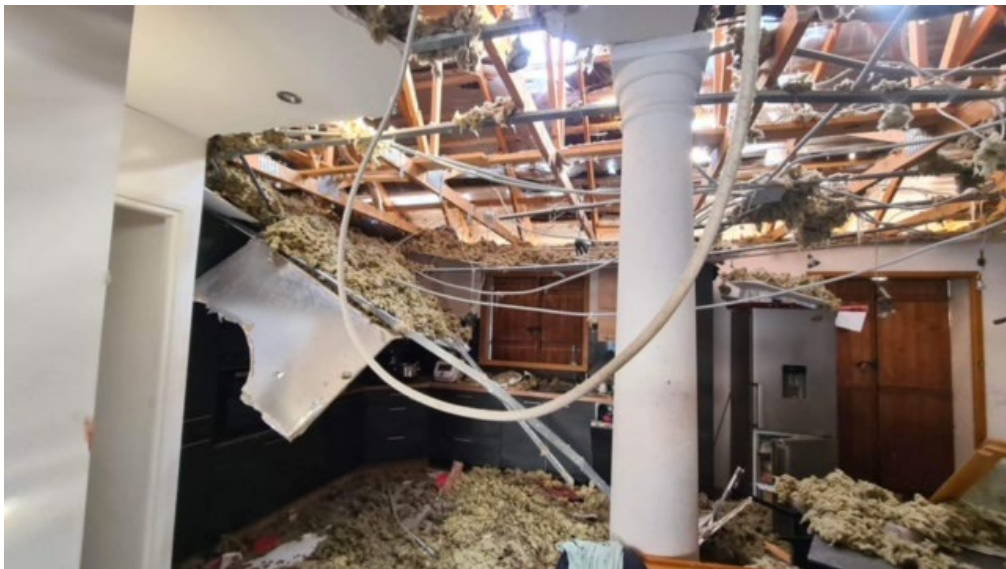
Sur le plan matériel, plusieurs maisons situées pour la plupart en surplomb de la zone de stationnement du camion-citerne ont été très fortement endommagées voire détruites.

**Figure 11 : Intérieur d'une maison détruite**  
(Photo gendarmerie nationale)

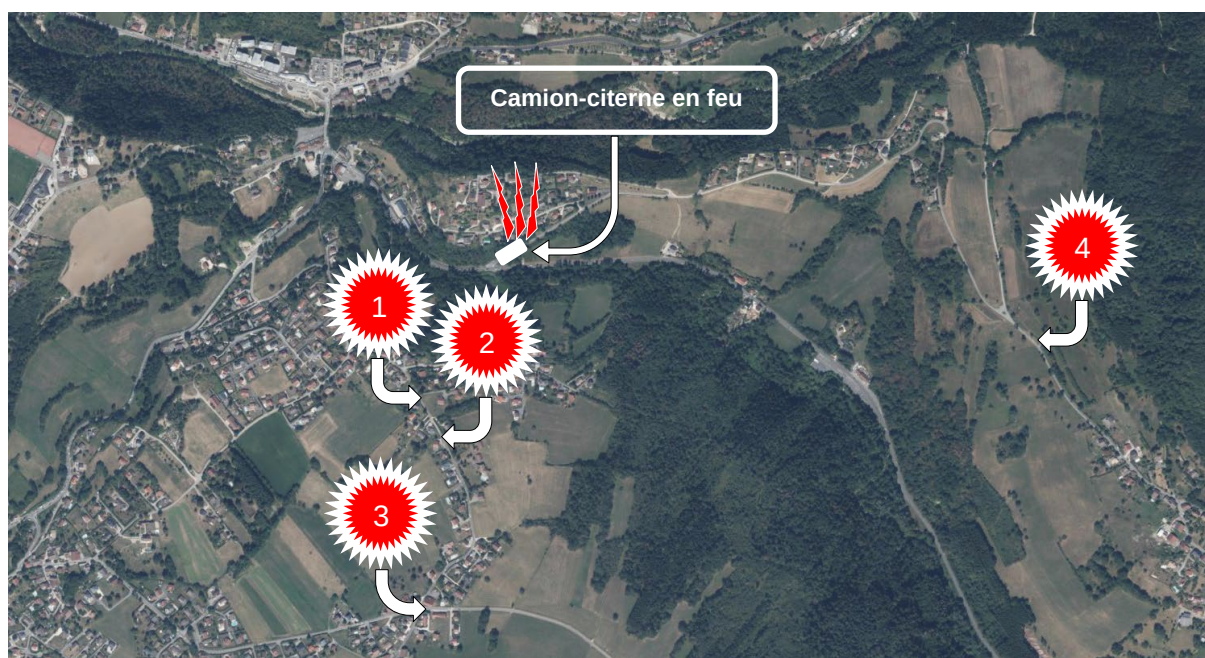
L'explosion de la citerne a conduit à sa fragmentation en plusieurs morceaux dont certains pesaient plusieurs centaines de kilogrammes, qui ont été retrouvés pour les plus marquants au niveau des repères 1 à 4 mentionnés en figure 12.

Les projectiles des repères 1, 2 et 3 se situaient plutôt dans l'axe du véhicule vers l'arrière. Celui mentionné en repère 2 correspond à l'arrière de la citerne et celui mentionné en repère 3 est un morceau de virole de la citerne qui, avant de se retrouver sur le sol, est tombé sur une

voiture circulant à très faible vitesse à environ 800 m du camion. Celui mentionné en repère 4 a été retrouvé à environ 1400 m du camion-citerne.

**Figure 12 : Localisation des principaux effets missiles**  
(Photo IGN et légende BEA-TT)

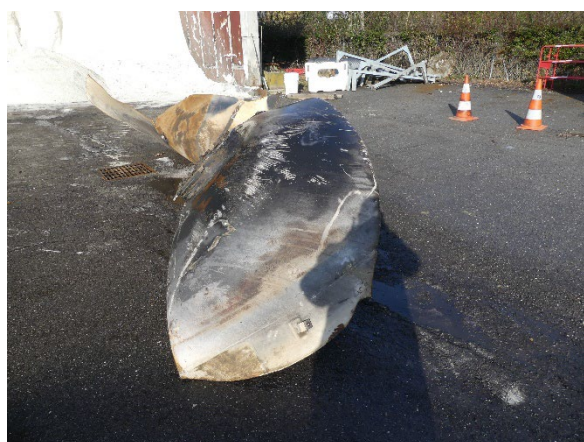
**Figure 13 : Pièce retrouvée en repère 1**  
(Photo SDIS 74)

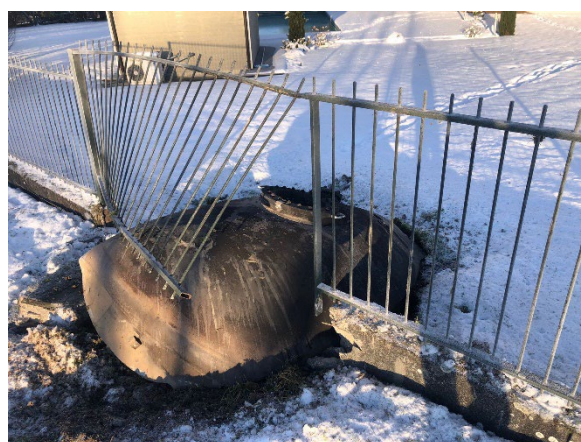
**Figure 14 : Pièce retrouvée en repère 2**  
(Photo SDIS 74)

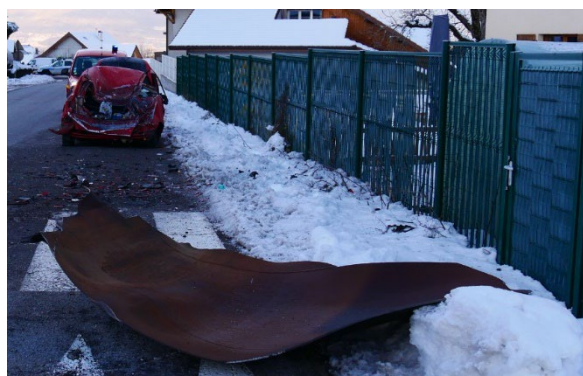
**Figure 15 : Pièce retrouvée en repère 3**  
(Photo BEA-TT)

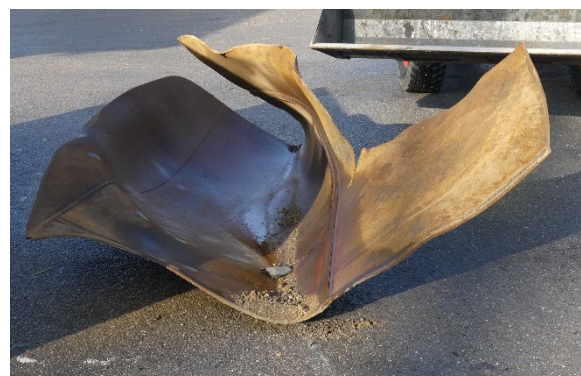
**Figure 16 : Pièce retrouvée en repère 4**  
(Photo SDIS 74)

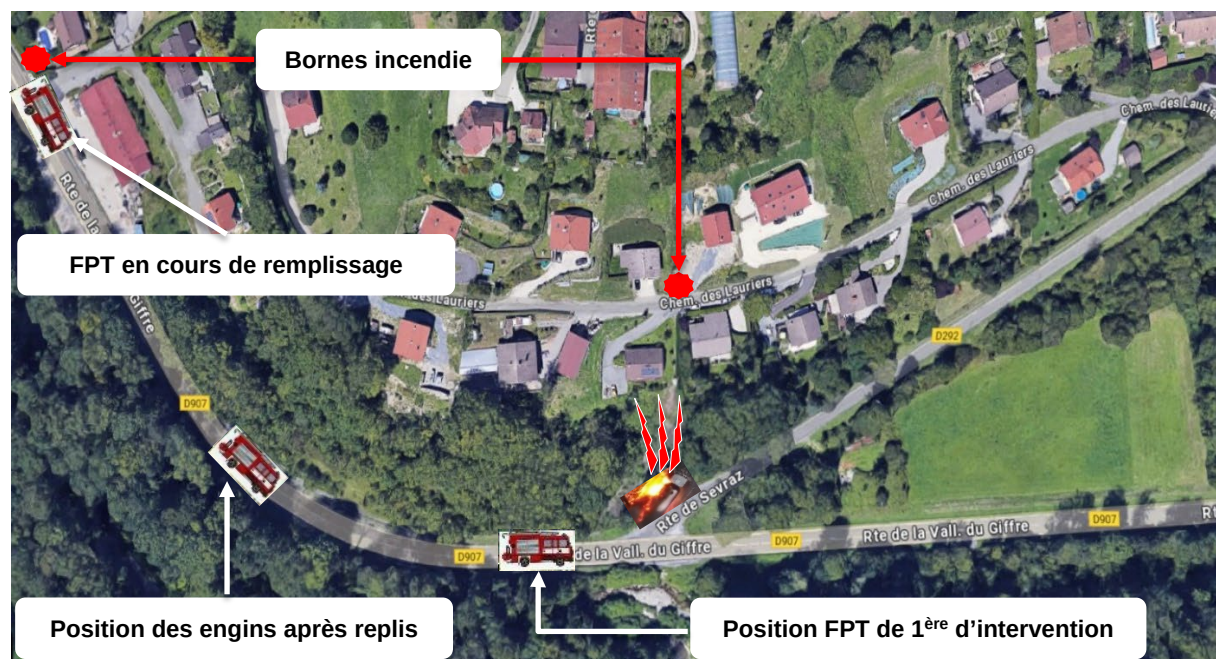
Le réapprovisionnement en agent extincteur au niveau d'une des bornes à incendie prévues à cet effet (cf. figure 18) a été difficile compte tenu de son emplacement et des encombrements routiers, réduisant ainsi les capacités d'extinction.

**Figure 18: Schéma d'intervention du SDIS**  
(Source Google-Maps légendée par le BEA-TT)
