**RAPPORT  
D'ENQUÊTE TECHNIQUE**  
**sur la collision entre un train express régional  
et un véhicule utilitaire léger à énergie électrique  
survenue le 26 décembre 2022  
sur le passage à niveau n° 13  
à Ayse (74)**

décembre 2024

Titre du document : Rapport d'enquête technique sur la collision entre un train express régional et un véhicule routier à énergie électrique survenue le 26 décembre 2022 sur le passage à niveau n° 13 à Ayse (74)  
Affaire n° BEATT\_2023\_02

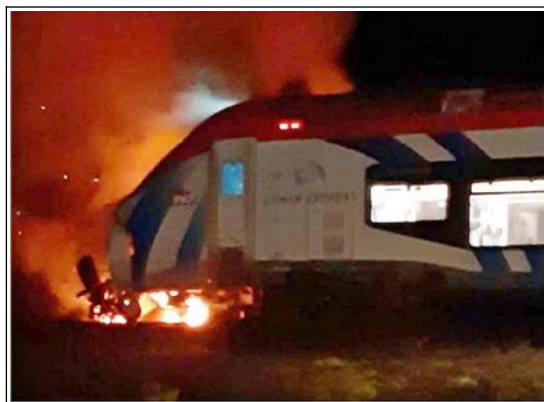
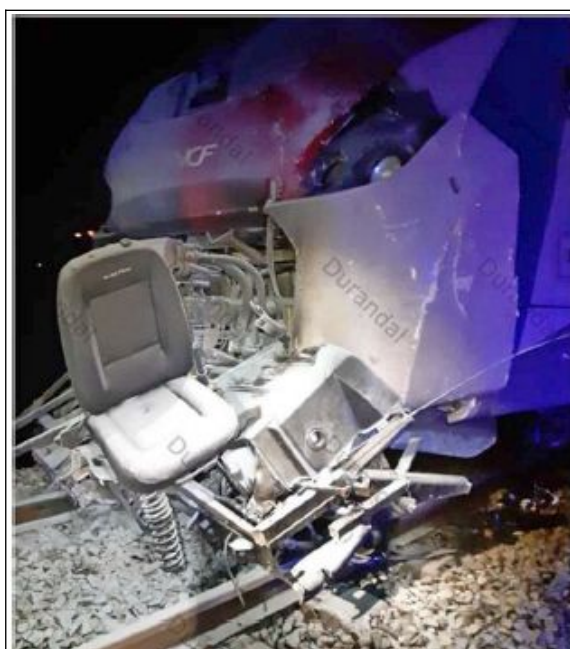
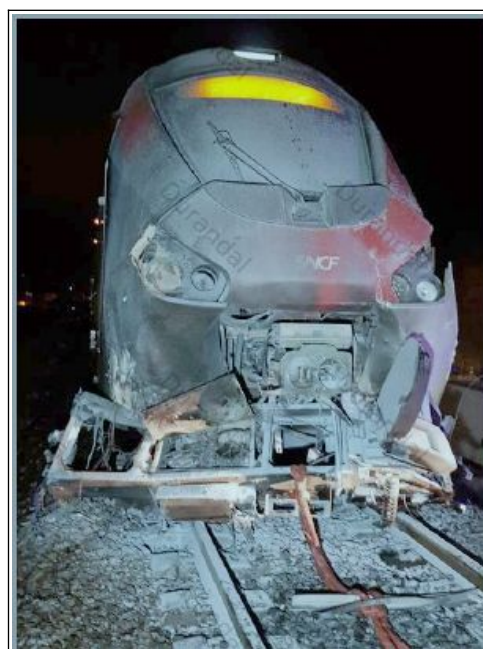
**Figure 3 : Photos du véhicule léger et de l'avant du train après l'accident au moment de l'incendie (haut) et lors des opérations d'évacuation du véhicule (bas)**  
photos SNCF Réseau

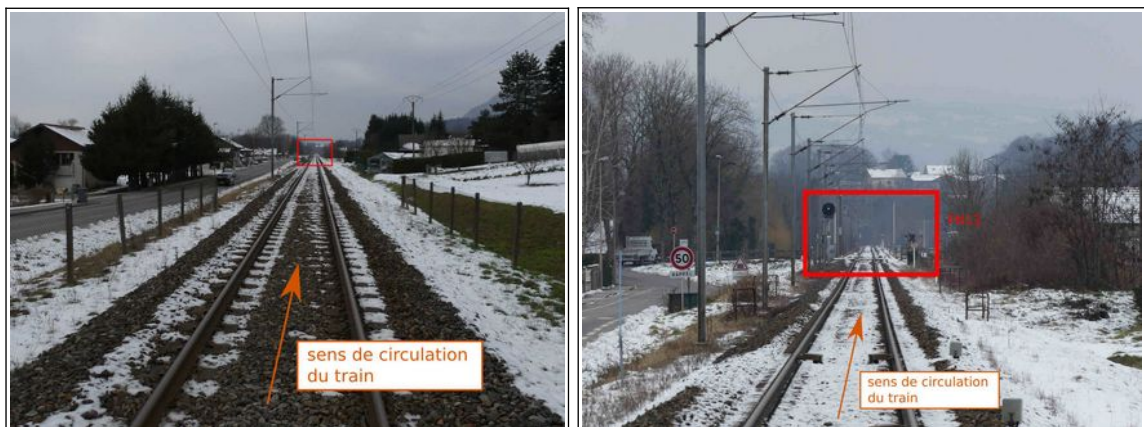
La visibilité est dégagée sur une distance de près de 2 000 m. L'accident s'est produit en conditions nocturnes et le matériel roulant ferroviaire est équipé de phares d'une portée de l'ordre de 300 mètres.

**Figure 13 : vues sans zoom et avec zoom vers le PN 13 depuis la voie ferrée dans le sens de circulation du train à une distance d'environ 400 m**  
photos BEA-TT prises quelques jours après l'accident

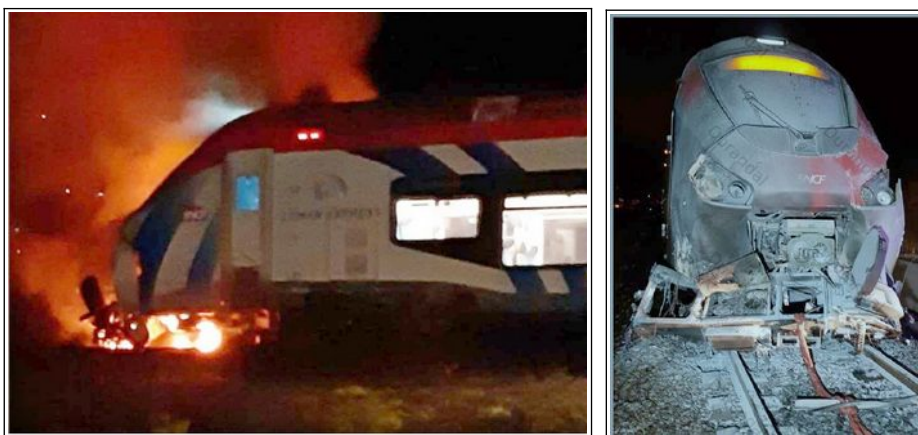
Dans leurs témoignages les premiers intervenants indiquent qu'un premier incendie à l'extérieur du train s'est déclenché puis s'est éteint sans action extérieure, et que quelques minutes plus tard, un second incendie est apparu au même endroit, et a été éteint par les sapeurs pompiers.

*Figure 14 : photos illustrant à gauche le premier incendie avant l'arrivée des secours et à droite la situation après le traitement du second incendie par les pompiers  
images SNCF Réseau*

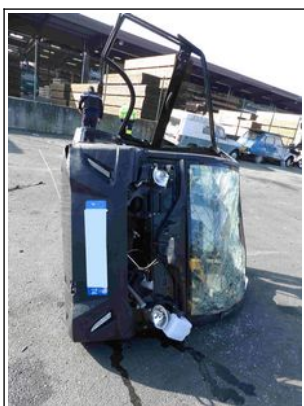
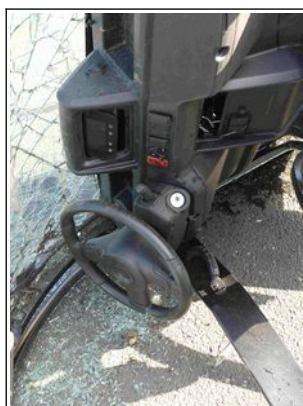
Les principales observations sur l'épave, réalisées par les enquêteurs du BEA-TT à partir des photos de l'intervention des secours et quelques jours après l'accident sur le lieu de stockage du véhicule, font état d'un châssis particulièrement déformé sur son côté gauche.

**Figure 16 : vues extérieures et intérieures de la cabine de conduite**  
photo BEA-TT

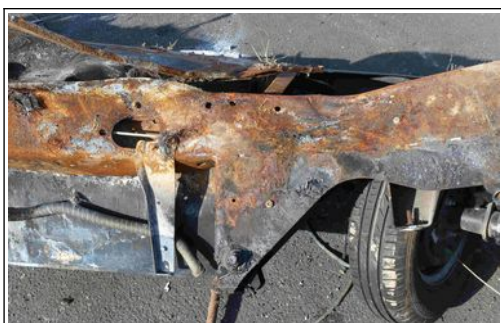
**Figure 17 : vue du châssis**  
photo légendée BEA-TT

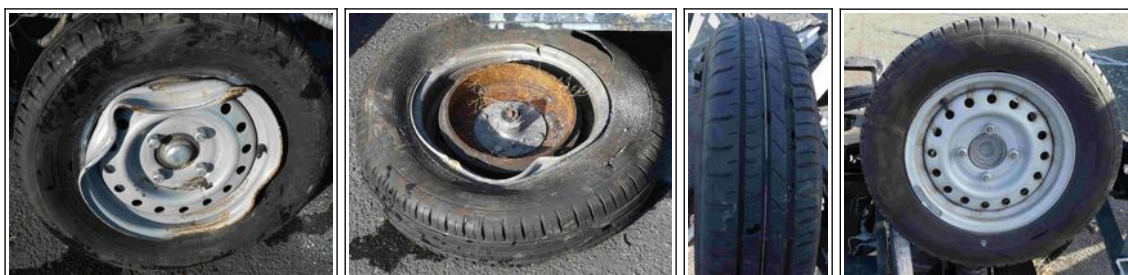
**Figure 18 : examen des pneumatiques**  
photos BEA-TT

Quatre pneumatiques de marque FALKEN, de type Sincera SN832 Ecorun et de dimension 155/80 R13 79T étaient montés sur le véhicule. Ces pneumatiques ne bénéficient pas des marquages M+S ou 3PMSF liés aux pneus hivers, contrairement aux affirmations du conducteur. L'usure de ces pneumatiques est très faible. La détérioration de ceux-ci est due d'une part au choc initial avec la motrice du train, et, d'autre part, au frottement contre le ballast ferroviaire.

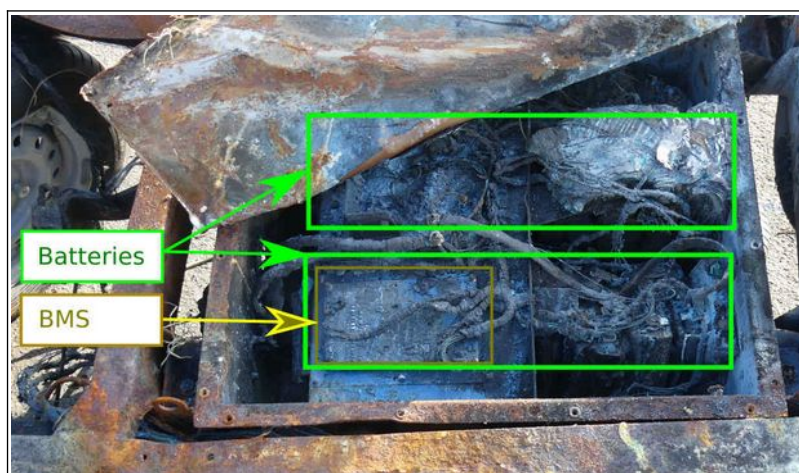
En particulier, l'équipement électronique appelé BMS<sup>11</sup> était trop endommagé pour que des données puissent être extraites et analysées.

*Figure 19 : vue des batteries et du BMS après l'accident  
photo et légende BEA-TT*

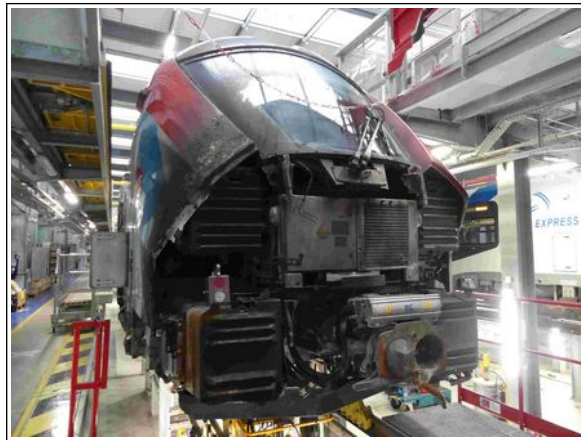
La collision initiale avec le véhicule léger s'est produite à l'avant du train, entraînant principalement des dégâts sur son attelage automatique ainsi que sur l'avant de la motrice. Les dégâts qui ont suivi les incendies se concentrent également dans cette zone, puisque les flammes ne se sont pas propagées aux autres parties du train.

**Figure 21 : vue de la motrice de tête après l'accident**  
photo BEA-TT

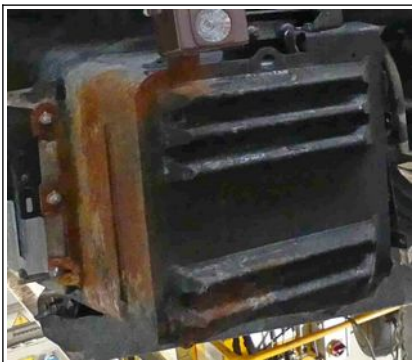
*Dégâts sur les absorbeurs*

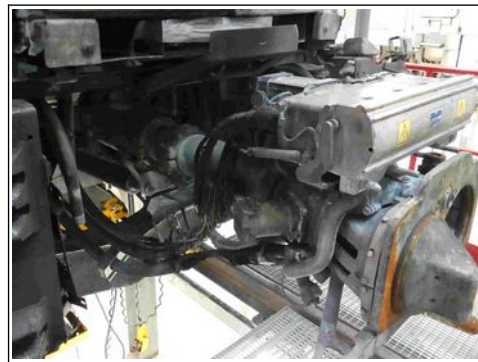
*Dégâts sur l'attelage et le coupleur électrique*

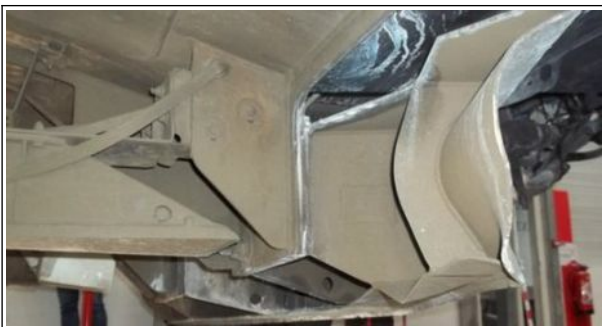
*Impacts sur le chasse-obstacles sous la caisse*

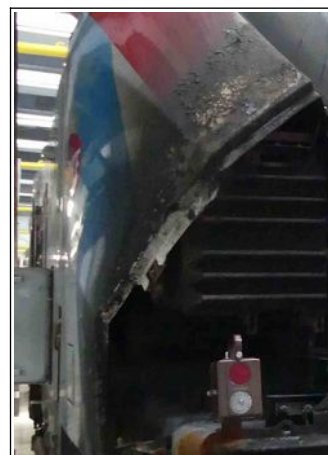
*Dégâts des incendies sur les éléments de carrosserie*

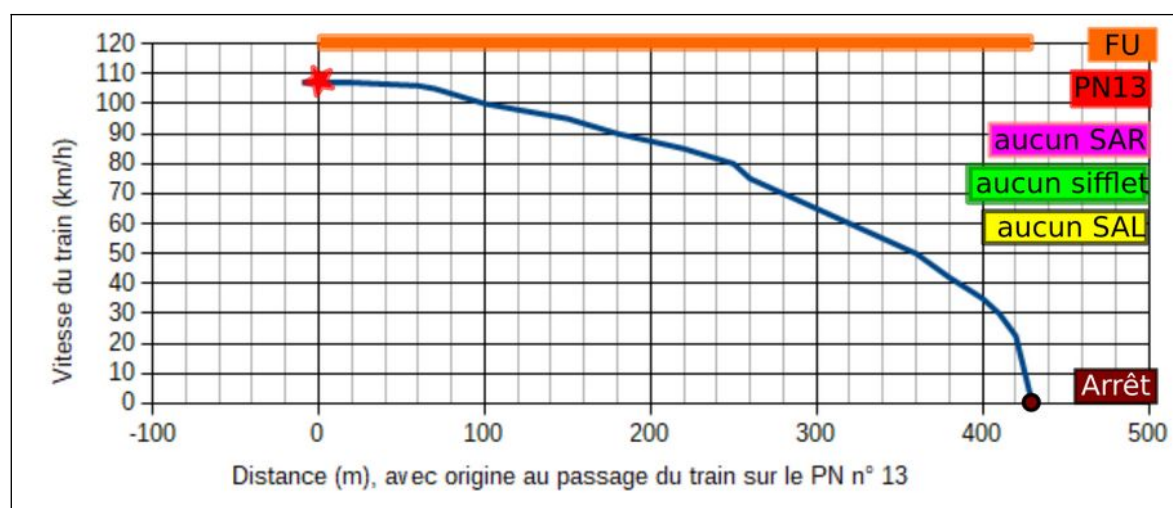
Le freinage d'urgence du train a donc permis un arrêt 24 secondes après son activation et sur une distance de 430 mètres. Cette distance est cohérente à celles observées usuellement sur les rames du même type circulant à cette vitesse avec une infrastructure humide.

**Figure 24 : commandes du train et évolution de sa vitesse en fonction de la distance parcourue**  
*graphe construit par le BEA-TT à partir des données extraites du train*

Le freinage d'urgence a été enregistré peu de temps avant le franchissement du PN n° 13 par le train, qui était alors freiné depuis 10 mètres par son système de freinage électrique.

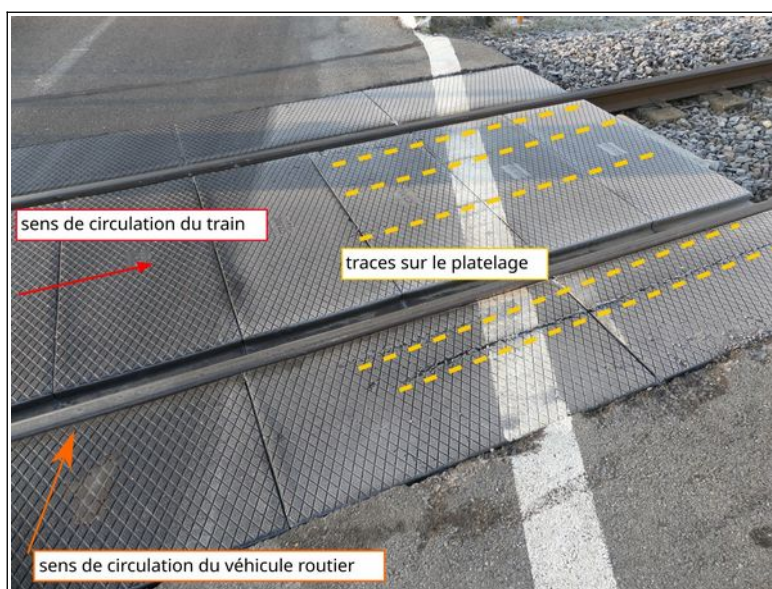
Aucune trace consécutive à un éventuel patinage des roues arrières motrices du véhicule routier, comme évoqué par son conducteur, n'a été constatée, ni sur le platelage, ni en amont immédiat de celui-ci. Aucune trace des pneumatiques ne permet de localiser avec précision le véhicule au moment du choc.

**Figure 26 : les traces observées sur le platelage**  
photo BEA-TT

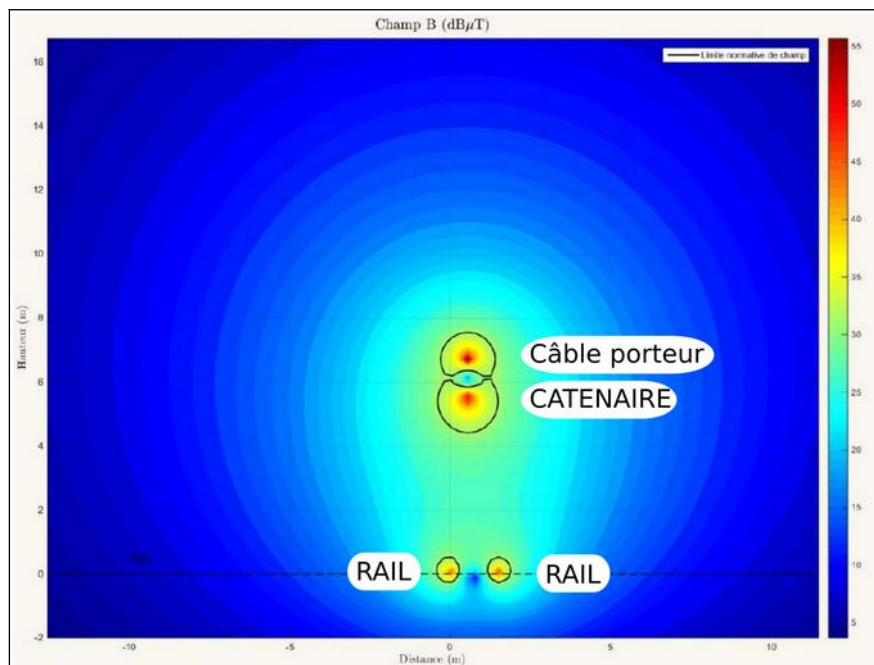
SNCF Réseau a procédé à une modélisation des champs électromagnétiques qui seraient générés par une demande en courant de 240 A au droit et à proximité du PN 13. La figure ci-après présente le résultat de cette modélisation qui illustre la présence des valeurs les plus grandes à proximité de la caténaire et des rails, mais pour des distances faibles (cf. échelle de gauche de la figure suivante).

**Figure 29 : illustration d'une coupe à travers le champ magnétique perpendiculairement au tracé de la ligne à proximité du PN 13**  
source SNCF Réseau
