**RAPPORT  
D'ENQUÊTE TECHNIQUE**

**sur le heurt d'une pile de pont  
par un automoteur Freycinet  
survenu le 17 janvier 2023  
sur la rivière Aisne canalisée  
à Berneuil-sur-Aisne (60)**

octobre 2025

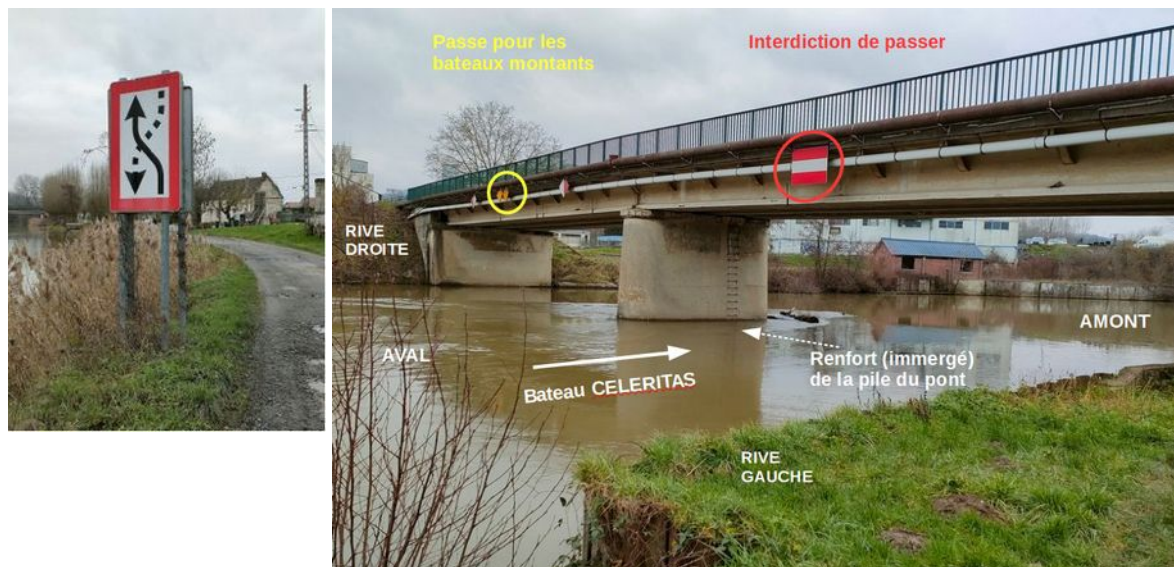
**Figure 9 : Signalisation d'inversion de chenal en aval du pont sur la rive gauche (figure de gauche) et franchissement du pont par le bateau lors de l'accident (figure de droite)**  
(source : BEA-TT)

**Le jour de l'accident** et comme illustré sur la figure de droite ci-avant, le conducteur du bateau, compte tenu du débit du cours d'eau et de la puissance de son bateau, a préféré franchir l'ouvrage par la passe interdite, côté rive gauche, jugeant que celle-ci semblait moins dangereuse avec les conditions de navigation rencontrées. Ce faisant, il a heurté en fin de passe le renfort de la pile de pont, qui n'était alors pas visible. D'après l'analyse présentée en 4.4, ce renfort se trouvait à environ 20 cm en dessous du niveau d'eau le jour de l'accident et 30 cm en dessous le 23 janvier 2023, jour de la prise de ces photos.

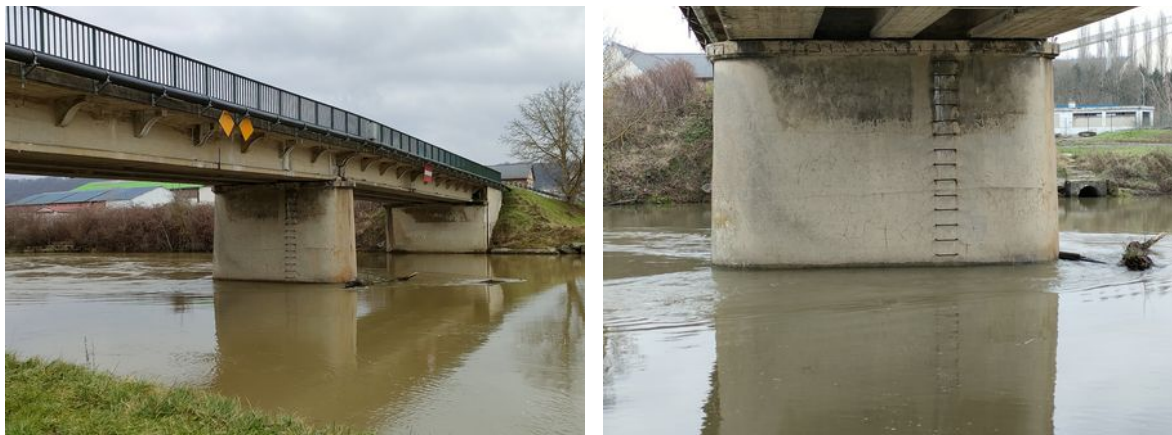
**Figure 10 : Vue amont du pont et de la pile centrale le 23 janvier 2023** (source : BEA-TT)

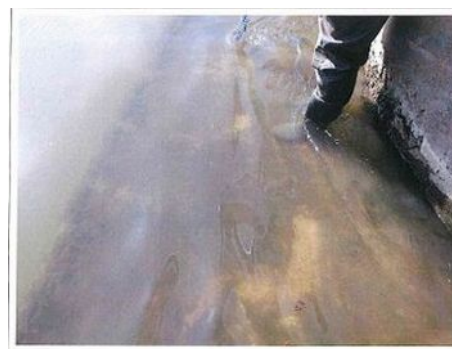
**Figure 15 : Vue du renfort sous l'eau**  
(source : CD 60, visite sub. du 03/04/2018)

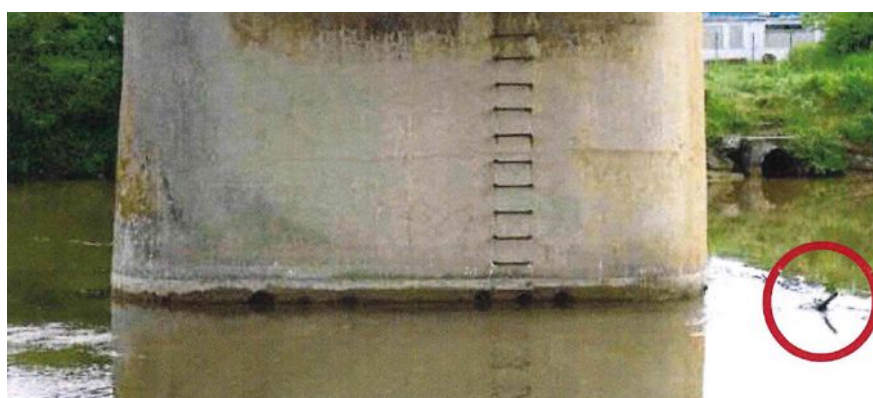
Dans le cas présent, ce problème paraît être sans lien avec l'accident, le plus vraisemblable étant que la brèche à la coque du bateau a été créée par le choc de la coque contre l'arête du renfort de la pile de pont.

**Figure 17 : Vue de la pile de pont depuis la rive gauche et de la lierne métallique détachée de son support et pointant vers le chenal**  
(source : Conseil départemental, visite subaquatique du 03/04/2018)

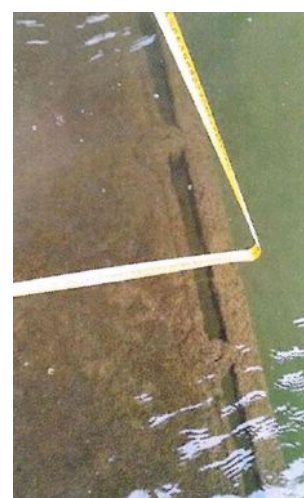
**Figure 18 : Vue du plat métallique constituant la lierne** (source : Conseil départemental, été 2023)

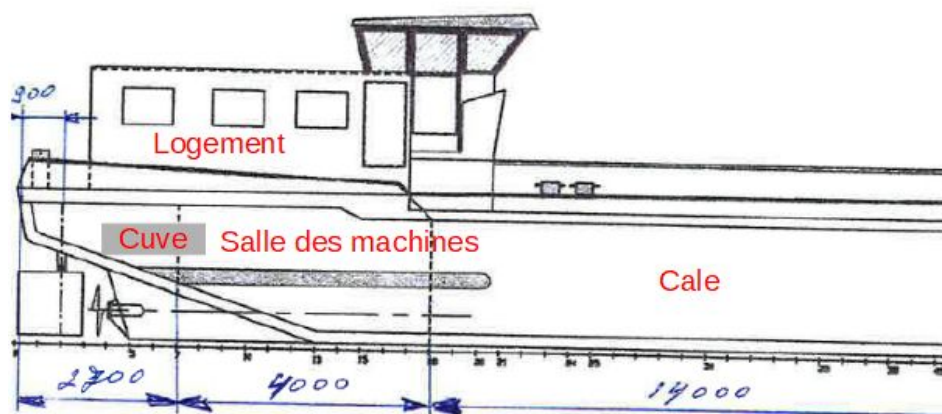
Après analyse, le BEA-TT n'a pas détecté de non-conformité réglementaire du bateau en lien avec ces différents aspects (en particulier, les réservoirs à combustible sont traités à l'article 8.05 de l'ES-TRIN), le sujet de l'étanchéité du dessus de la cuve à carburant peut toutefois relever des règles de l'art. Seul un plan général du bateau a pu être fourni au BEA-TT, il a été annoté schématiquement comme présenté ci-après.

**Figure 34 : Extrait du plan général du bateau**  
(source : plan transmis par Bureau Veritas et annoté en rouge par le BEA-TT)

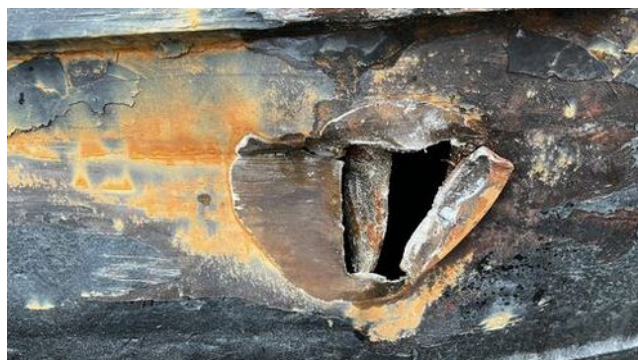
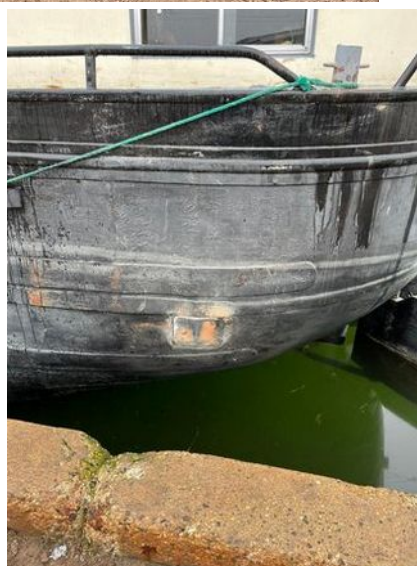
La brèche ouverte, d'environ 100 × 50 mm d'après le rapport d'expertise de l'assureur (cf. figure 27), a entraîné la fuite dans l'Aisne du carburant qui était présent dans la cuve bâbord et le remplissage de celle-ci et du pic arrière par de l'eau de la rivière, ce qui a ensuite occasionné l'arrêt du moteur après que sa pompe à carburant ait aspiré l'eau qui s'était infiltrée dans le réservoir (il s'avérera que le moteur de propulsion n'a pas été endommagé).

On peut noter que la brèche se situe largement en dessous de la ligne de flottaison si on compare avec la figure 32.

**Figure 35 : Brèche ouverte (d'environ 100 × 50 mm) à l'arrière bâbord et refermée par soudure, vues prises sur le site de Vailly-sur-Aisne et après déchargement du bateau**  
(source : expert de l'assurance)

Le 23 janvier 2023, le service instructeur en charge du contrôle technique des bateaux a procédé à une visite à bord et a délivré une autorisation temporaire de naviguer pour un seul voyage jusqu'au lieu de déchargement. Par la suite, une fois le bateau vidé de sa cargaison, la voie d'eau a été colmatée par soudure d'une plaque métallique (cf. figure 35).
