Collision entre un train express régional et un autocar sur le passage à niveau n° 42 survenue le 24 janvier 2023 à Cevins en Savoie.

Fiche de présentation

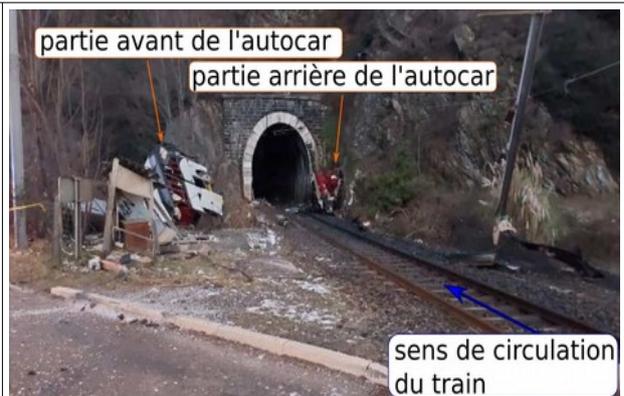
L'autocar a été coupé en deux : l'avant a été projeté sur la gauche des voies ferrées et a, après le choc initial, probablement heurté le côté gauche de la première voiture ainsi que des installations ferroviaires ; l'arrière de l'autocar a percuté des installations ferroviaires. Le conducteur de l'autocar, qui était dans son véhicule au moment de la collision, a été gravement blessé.

Photo de l'autocar après l'accident (source SNCF)

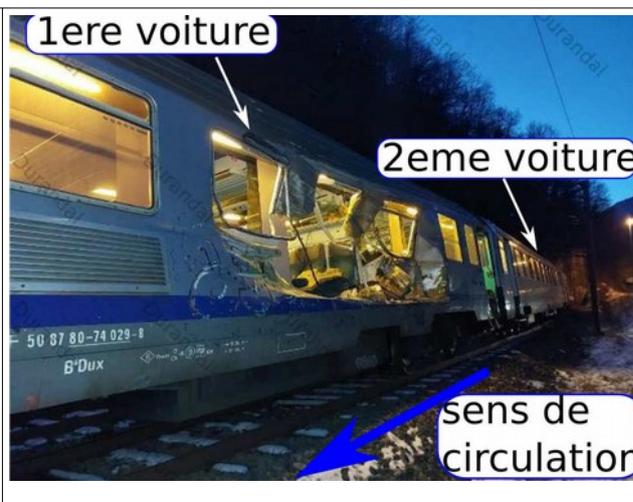
Le train a subi plusieurs chocs, frontaux et latéraux. La cabine de réversibilité, qui constituait l'avant du train, a été endommagée mais a protégé le conducteur. La première voiture a été heurtée par le côté gauche. Le train a réussi à entrer et franchir le tunnel ferroviaire de Cevins situé à proximité du PN. Après un freinage d'urgence, les voitures se sont immobilisées à la sortie du tunnel, seule la locomotive est restée à l'intérieur.

Photo du train après l'accident (source SNCF)
