**RAPPORT
D'ENQUÊTE TECHNIQUE
sur la collision entre
un Train Express Régional
et un autocar de transport scolaire
survenue le 24 janvier 2023
sur le passage à niveau n° 42
à Cevins (73)**

août 2025

Affaire n° BEATT-2023_05

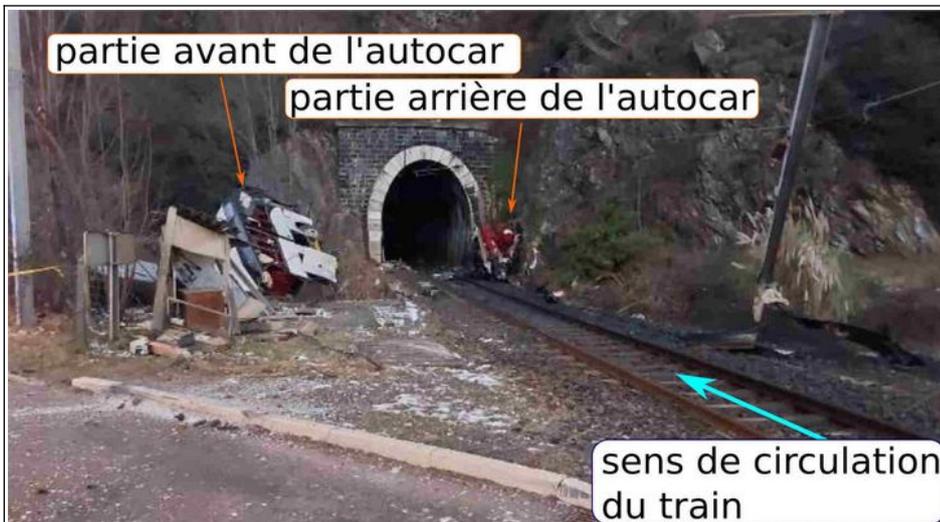
Du point de vue matériel, l'autocar a été coupé en deux et projeté de chaque côté de la voie ferrée.

Figure 3 : Visualisation des dégâts sur l'autocar
Photo SNCF Réseau, légende BEA-TT

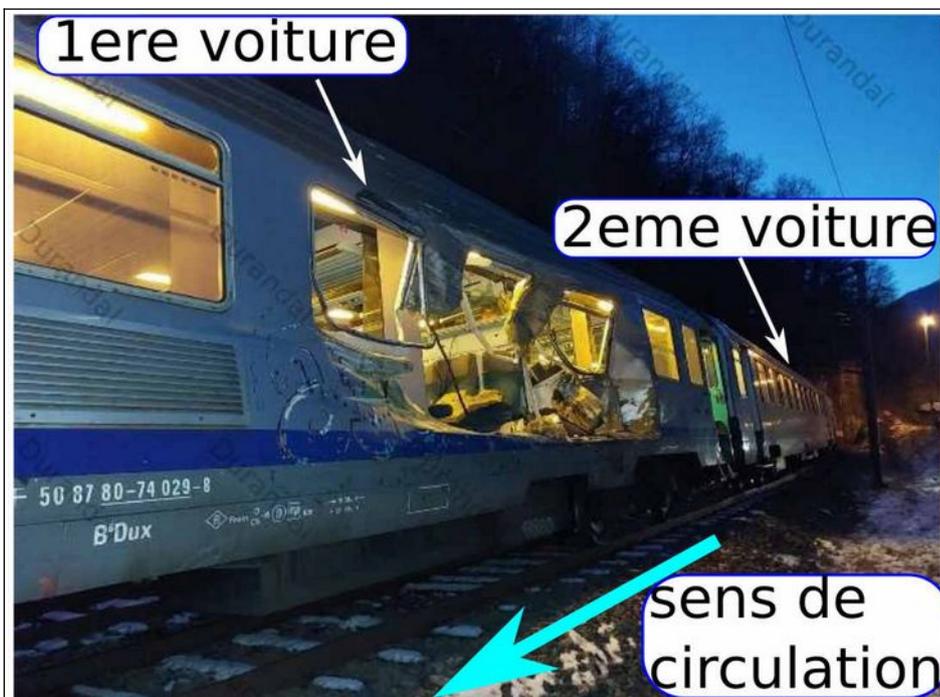
Le train a été endommagé principalement sur la partie avant et du côté gauche suite aux divers chocs.

Figure 4 : Visualisation des dégâts sur l'avant du train
Photo SNCF Réseau, légende BEA-TT

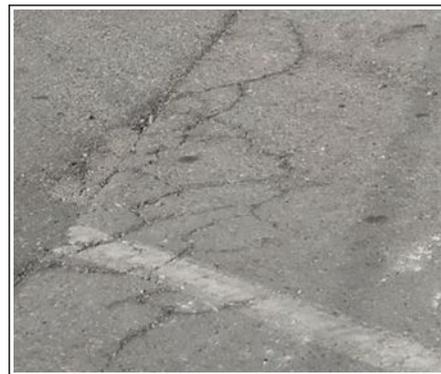
Le revêtement de la chaussée de la RD 990 à proximité du PN comporte plusieurs fissures longitudinales et transversales, sans influence sur la praticabilité de l'infrastructure.

Figure 11 : Visualisation des fissures sur le revêtement de la chaussée, probablement antérieures à l'accident

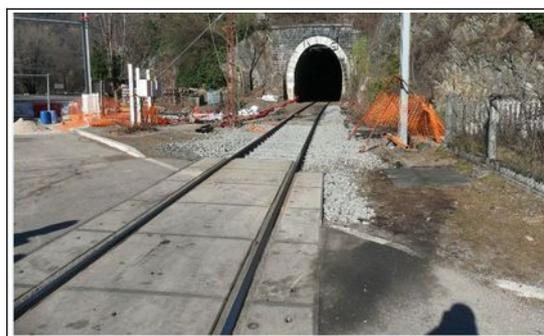
Le revêtement des éléments du platelage était en bon état général. Les principales traces relevées après l'accident sont, les traces de carburant et de lubrifiant laissées par le compartiment moteur de l'autocar, ainsi que des traces consécutives à l'intervention de véhicules lourds pour dégager le véhicule après l'accident puis pour remettre les infrastructures en état.

Figure 13 : Visualisation des traces laissées par les fluides de l'espace moteur de l'autocar
Source BEA-TT

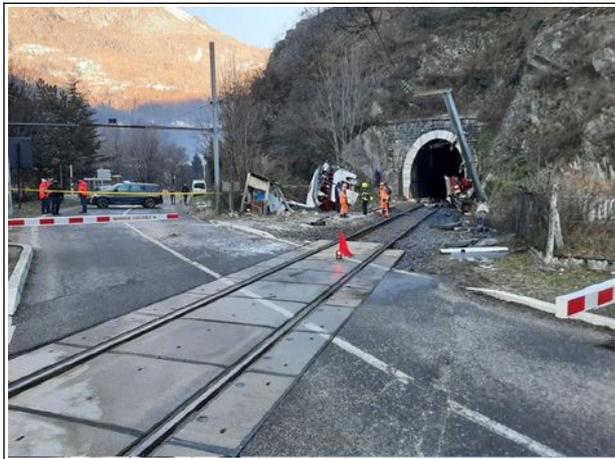
Sur le PN quelques traces sont présentes. Les demi-barrières sont toujours reliées à leur support et ne sont pas détruites.

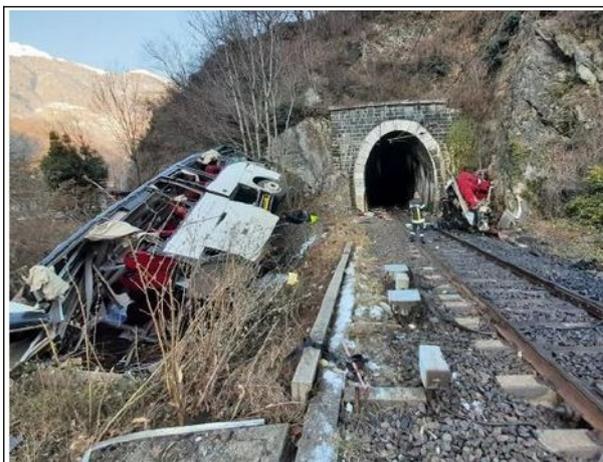
Figure 23 : constatations en aval du PN
Photo SNCF Réseau

L'autocar est en deux parties.

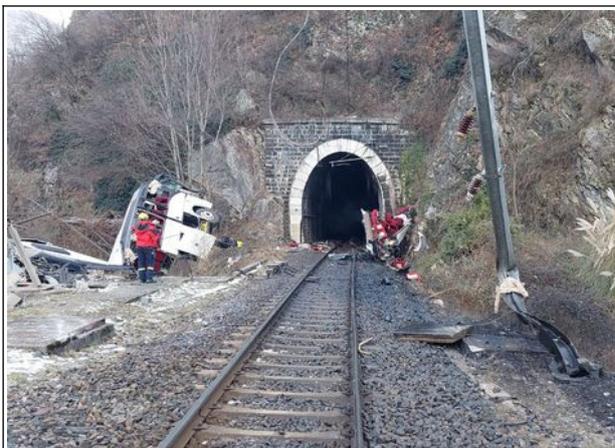
Les installations ferroviaires sont profondément endommagées, la guérite du PN est détruite, un poteau caténaire est tordu.

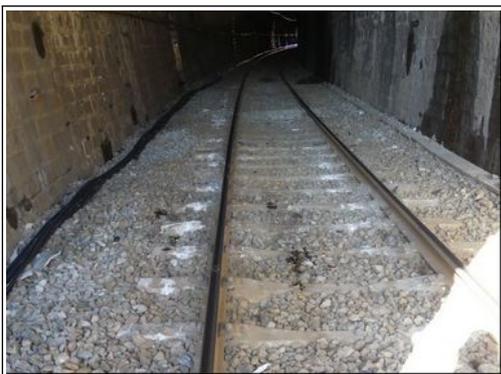
Les traverses sont marquées par des impacts significatifs, traduisant le déraillement du train. Les traces d'impact sur la paroi gauche du tunnel ne sont pas matérialisées en grand nombre. Notons toutefois que le jour de l'accident, de la glace était présente sur les parois. Cette glace s'est trouvée entre le train déraillé et la paroi du tunnel.

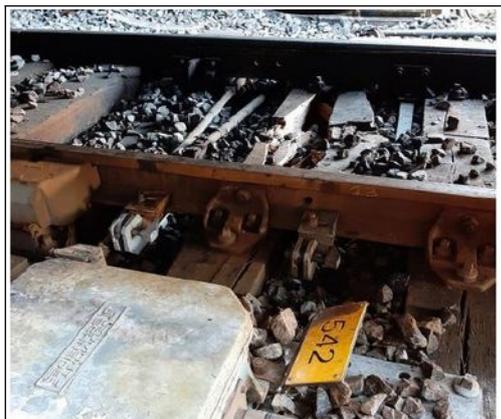
À la sortie du tunnel, les équipements de l'appareil de voie 542 sont endommagés suite à ce déraillement

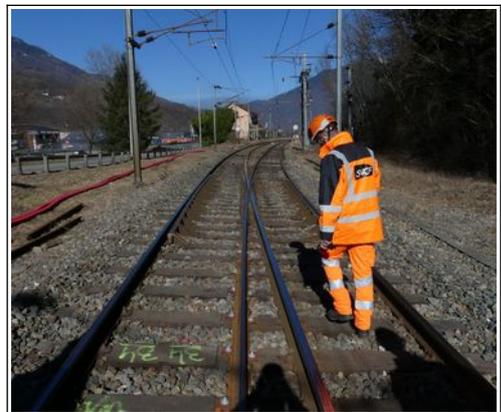
Les traces de déraillement s'arrêtent après l'aiguillage. Celui-ci a permis aux roues déraillées de remonter sur les rails.

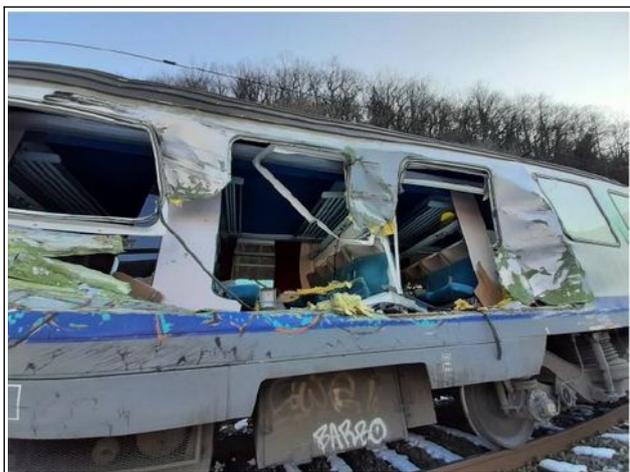
Le côté gauche de la première voiture est fortement endommagé.

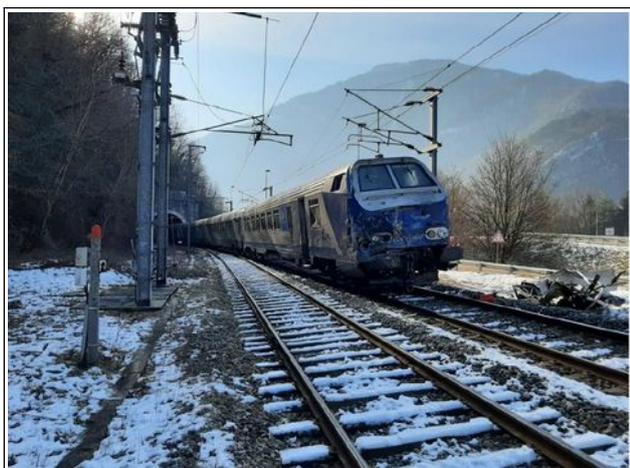
L'avant du train est fortement endommagé dans sa partie droite. Le vitrage du pare-brise est fissuré mais n'a pas cédé.

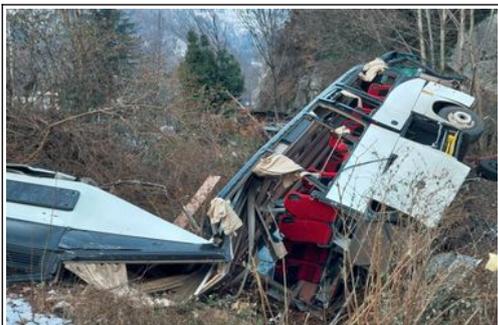
Figure 38 : L'avant de l'autocar projeté dans le fossé
Photo SNCF Réseau

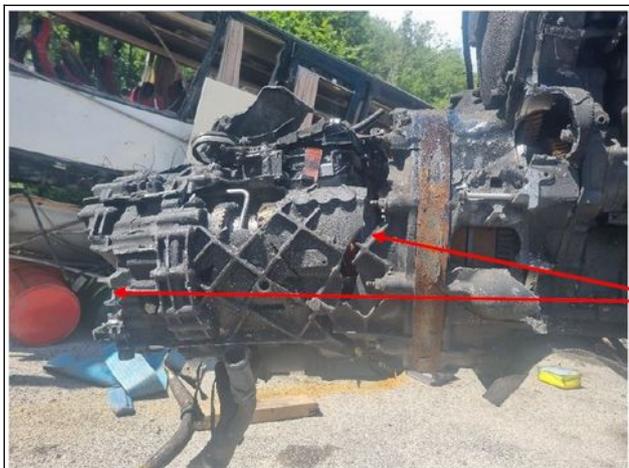
Figure 44 : La boîte de vitesses est brisée à plusieurs endroits
source dossier judiciaire

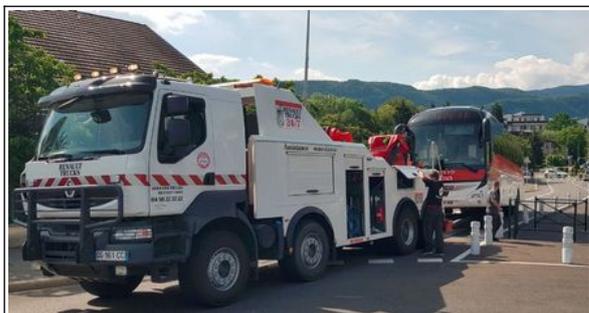
Figure 45 : En mai 2019, remorquage de l'autocar concerné par l'accident, suite à une immobilisation causée par sa boîte de vitesse

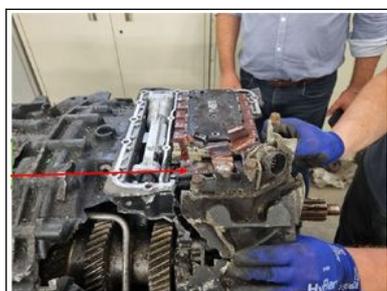
Figure 48 : vue du calculateur GS3 de la boîte de vitesses, cassé et dégradé

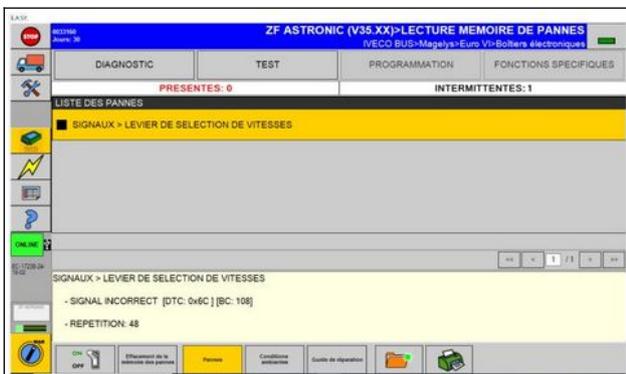
La défaillance de cet interrupteur D entraîne un défaut codé « BC:108 » dans le calculateur GS3 de la boîte de vitesses. Lors des deux jours d'essais réalisés pendant l'expertise judiciaire, seuls l'actuateur de boîte de vitesse, le comodo sélecteur de vitesse et les touches de sélection du mode DNR de la boîte de vitesse prélevées sur le véhicule accidenté ont été montés sur le véhicule support d'essais. En effet, le boîtier électronique GS3 de la boîte de vitesse du véhicule accidenté était trop endommagé pour être monté sur le véhicule d'essais. Après remise à zéro du boîtier GS3 du véhicule d'essais, les deux jours d'essais, sur un linéaire de test de seulement 16 km, ont produit 48 défauts. Le constructeur IVECO indique dans sa réponse lors de la consultation sur le projet de rapport d'enquête que « (...) nous pouvons donc supposer que le nombre d'occurrences était bien plus important sur le véhicule accidenté, en raison du fait que, comme vous l'indiquez dans votre enquête, des dysfonctionnements avaient déjà été perçus par ce chauffeur et certains de ses collègues sur ce véhicule (...), sans donner lieu à un signalement formalisé aux équipes de maintenance, et par conséquent sans diagnostic ni réparation de la part de l'exploitant du véhicule ». Le BEA-TT retient toutefois que ces éléments sur la présence de défauts antérieurs à l'accident restent des hypothèses.

Figure 52 : Visualisation du défaut BC:108 de l'autocar accidenté
Source dossier judiciaire

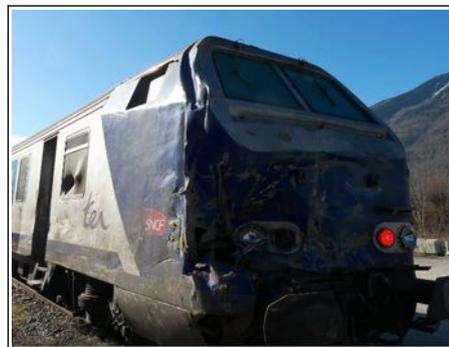
Une des deux-vitres constituant le pare-brise du poste de conduite a été détériorée, mais n'a pas cédé et aucun élément n'est entré dans la cabine de conduite.

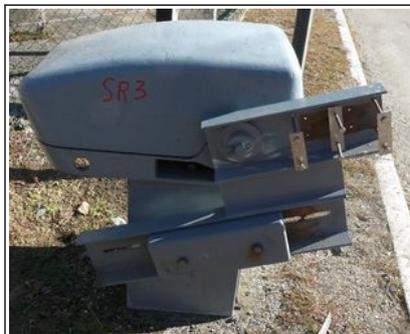
Le téléphone d'alerte du PN a par contre été détruit.

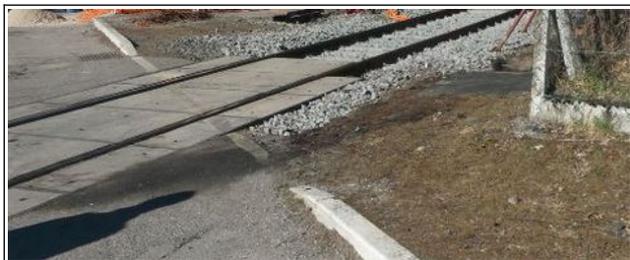
Figure 70 : les résidus de carburant, de lubrifiant et leurs conséquences sur la chaussée et l'accotement
Photo BEA-TT

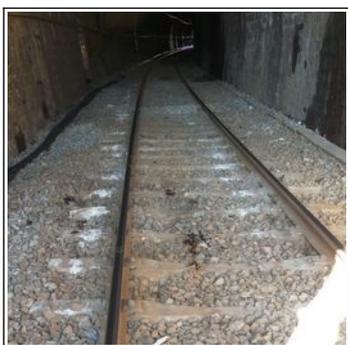
Figure 73 : visualisation du déplacement latéral du train déraillé à partir des traces sur les traverses béton
Source BEA-TT

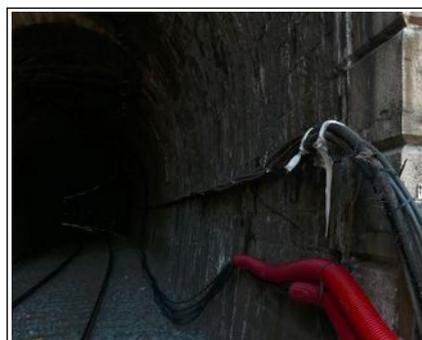
Figure 74 : visualisation d'un impact à la sortie du tunnel sur des câbles électriques
Source BEA-TT

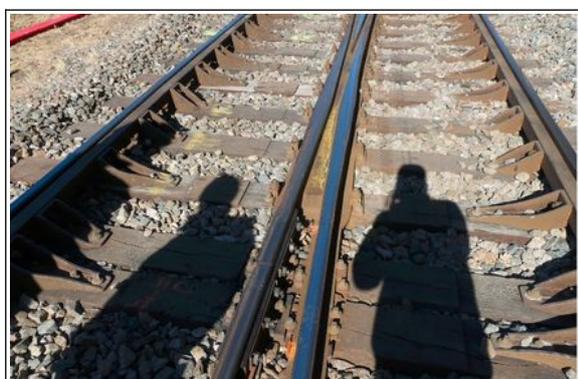
Figure 75 : visualisation du cœur de l'appareil de voie qui a permis aux roues de remonter sur les rails.
Source BEA-TT
