**RAPPORT  
D'ENQUÊTE TECHNIQUE  
sur la collision  
entre deux bateaux à passagers  
survenue le 2 septembre 2023  
sur la Seine à Paris en aval du pont de Grenelle**

Mai 2025

La cause directe de l'accident est l'engagement imprudent d'une manœuvre d'évitage, associé à la tardivité des actions correctives entreprises.

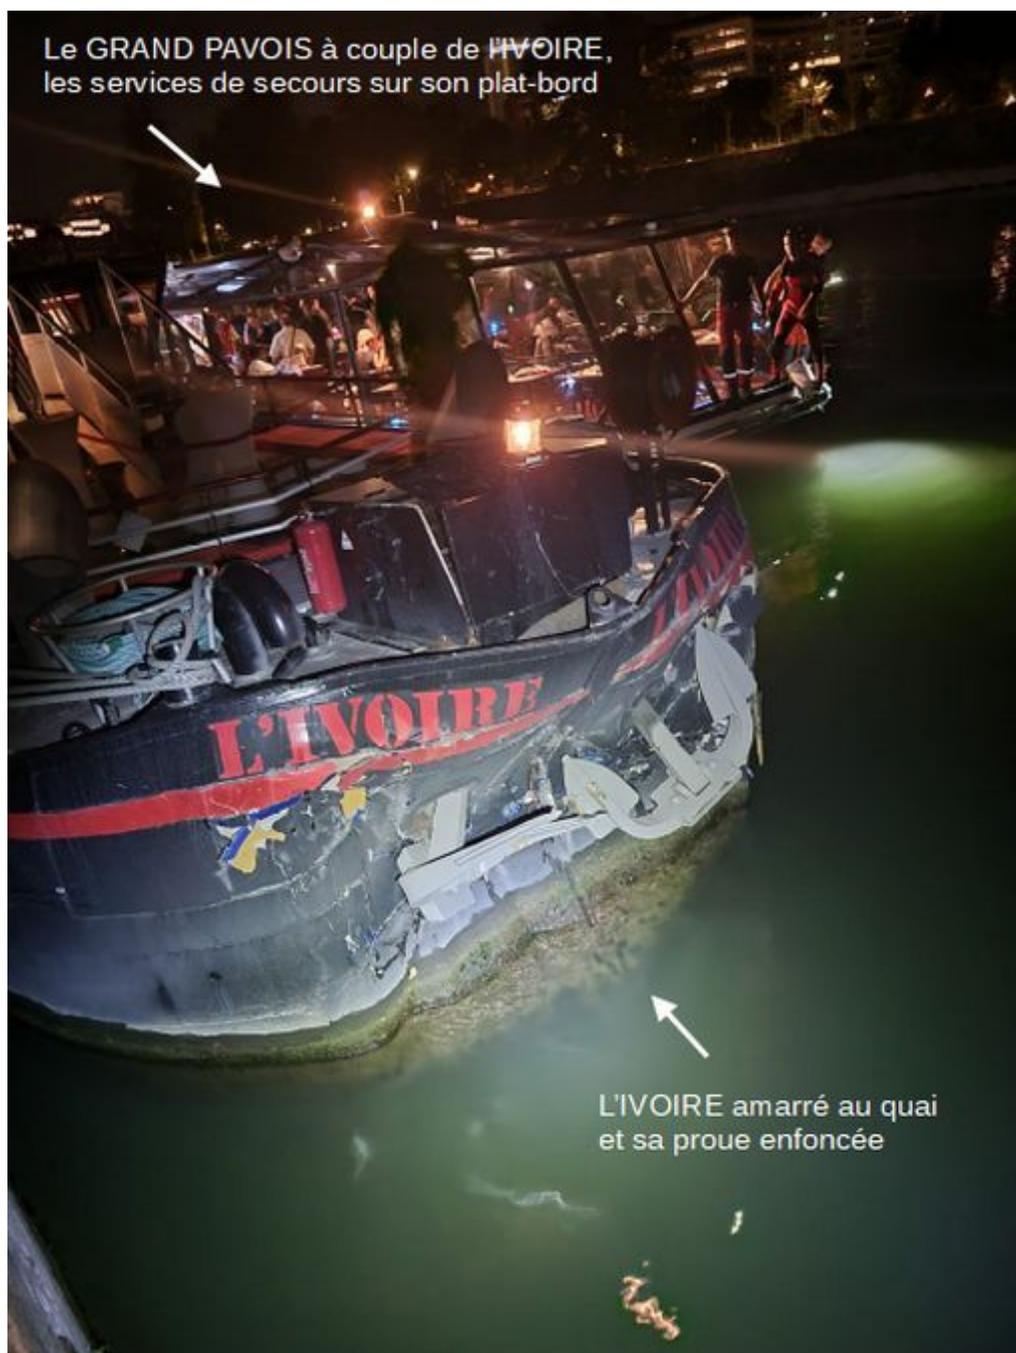
**Figure 3 : Vue de l'avant des deux bateaux sur leur lieu de stationnement après la collision**  
*Photographie transmise par la DRIEAT et légendée par le BEA-TT*

La BFPP effectuée avec les deux pilotes un premier constat des dégâts de coque. Les pompiers ont également effectué une inspection des deux coques et n'ont constaté aucune voie d'eau apparente ou fuite. La DRIEAT, informée de l'accident par la BFPP, autorise les deux bateaux à regagner leurs ports d'attache respectifs, situés dans Paris.

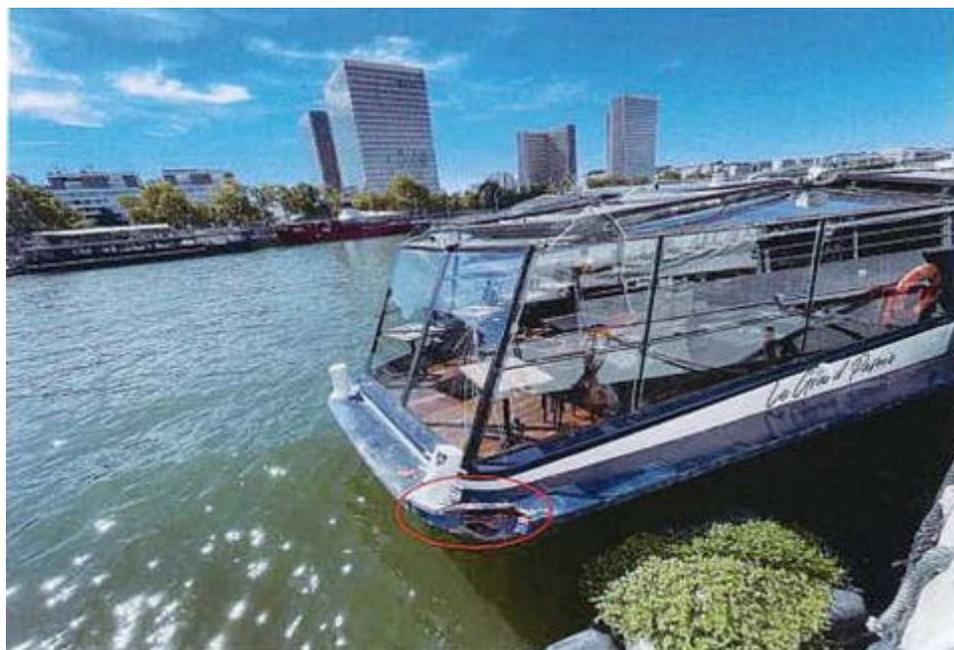
**Figure 23 : Dégâts au niveau de l'angle avant-bâbord du GRAND PAVOIS**  
*Rapport du Commissariat d'Avaries de Paris du CESAM*

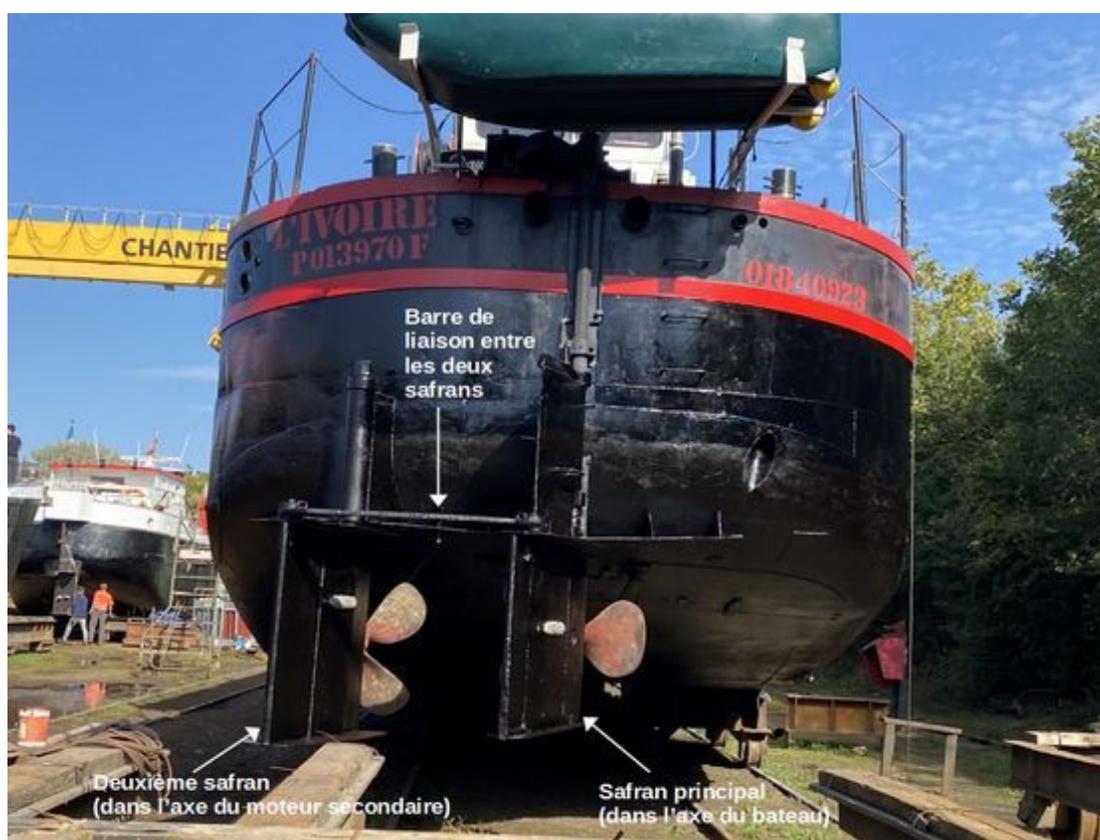
**Figure 28 : Vue sur les deux safrans couplés ensemble via une clavette**  
*Photographie société Bleu Seine – octobre 2023*

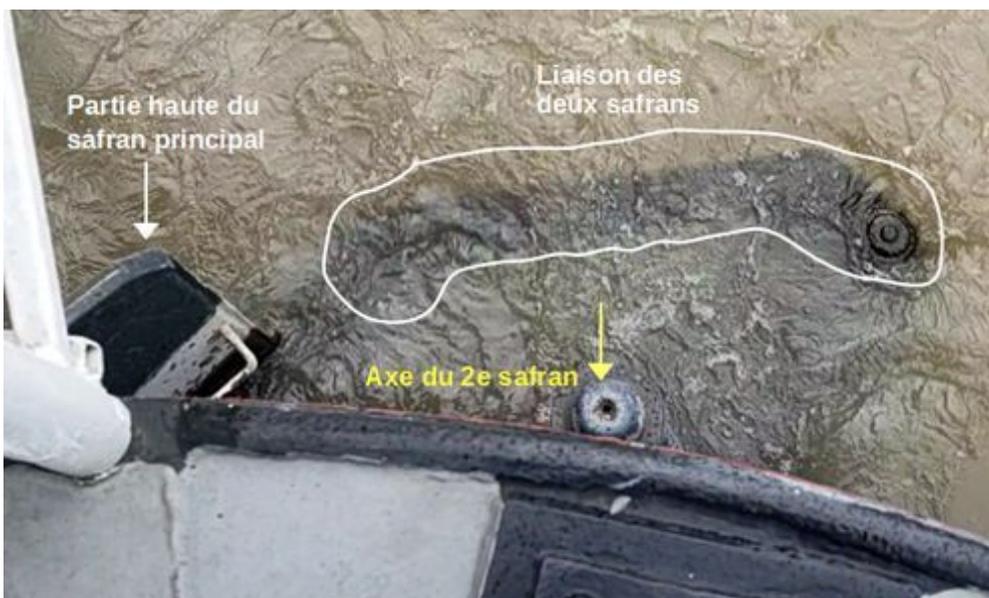
**Figure 31 : Zoom – vue en butée bâbord de la gouverne**  
*Photographie BEA-TT - octobre 2024*

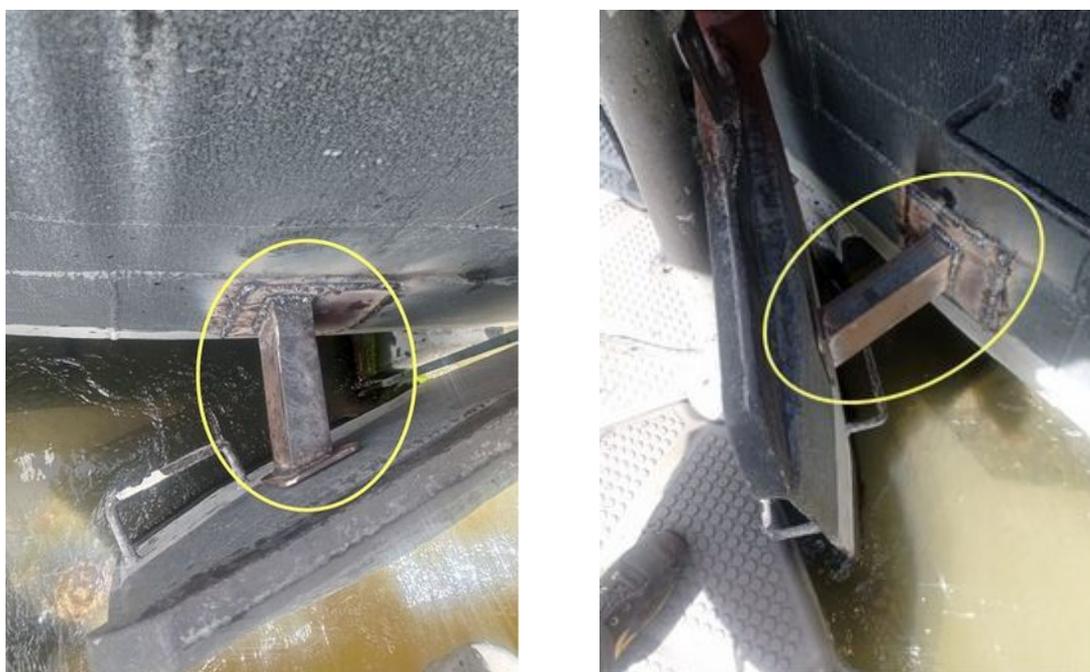
**Figure 32 : Vue du safran principal, en butée bâbord et tribord, et des butées soudées à la coque**  
*Photographies société Bleu Seine – mai 2024*

L'ajout de ces butées ne paraît pas apporter d'impact rédhibitoire vis-à-vis du système de gouverne du bateau. Néanmoins et à l'occasion prochaine du renouvellement du titre de navigation, cette modification mériterait d'être validée par un organisme de contrôle, après que celui-ci, en lien avec les conducteurs habituels, ait pu regarder un peu plus en détail ses incidences éventuelles en termes de modalités de conduite pour les différentes situations possibles et ait pu confirmer qu'elle permet bien de pallier un problème dont les causes auront été clairement identifiées.

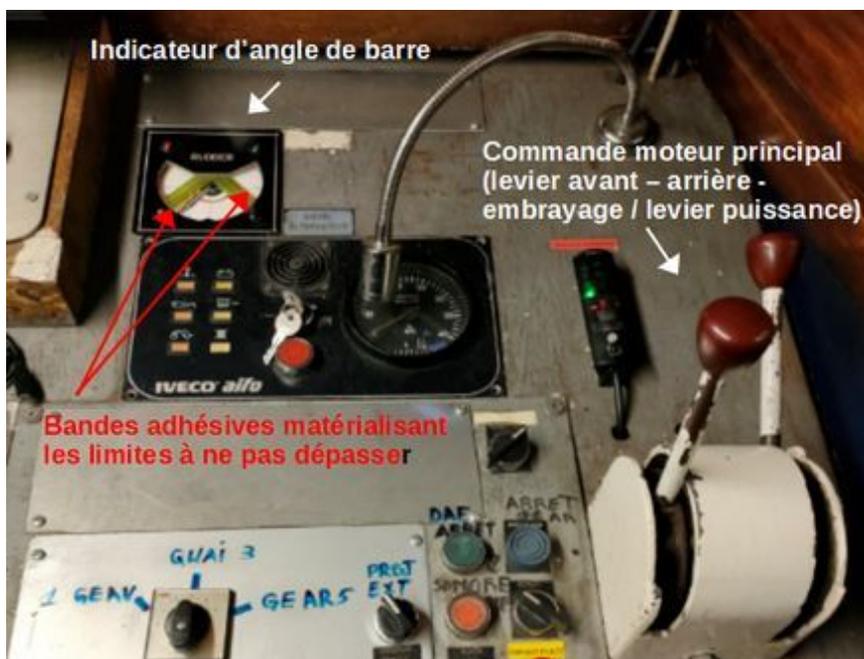
**Figure 33 : Dessus du tableau de bord, partie droite**  
Photographie BEA-TT – décembre 2023

Le défaut relatif à l'indicateur d'angle de barre implique que l'alinéa 1 de l'article 6.07 de l'ES-TRIN, qui indique que la position du gouvernail doit être clairement indiquée au poste de gouverne, n'est pas respecté. Le BEA-TT a constaté en octobre 2024 que l'indicateur d'angle de barre a, depuis, été remplacé et que celui-ci décrit bien à présent la position exacte du gouvernail lorsque ce dernier est en butée.

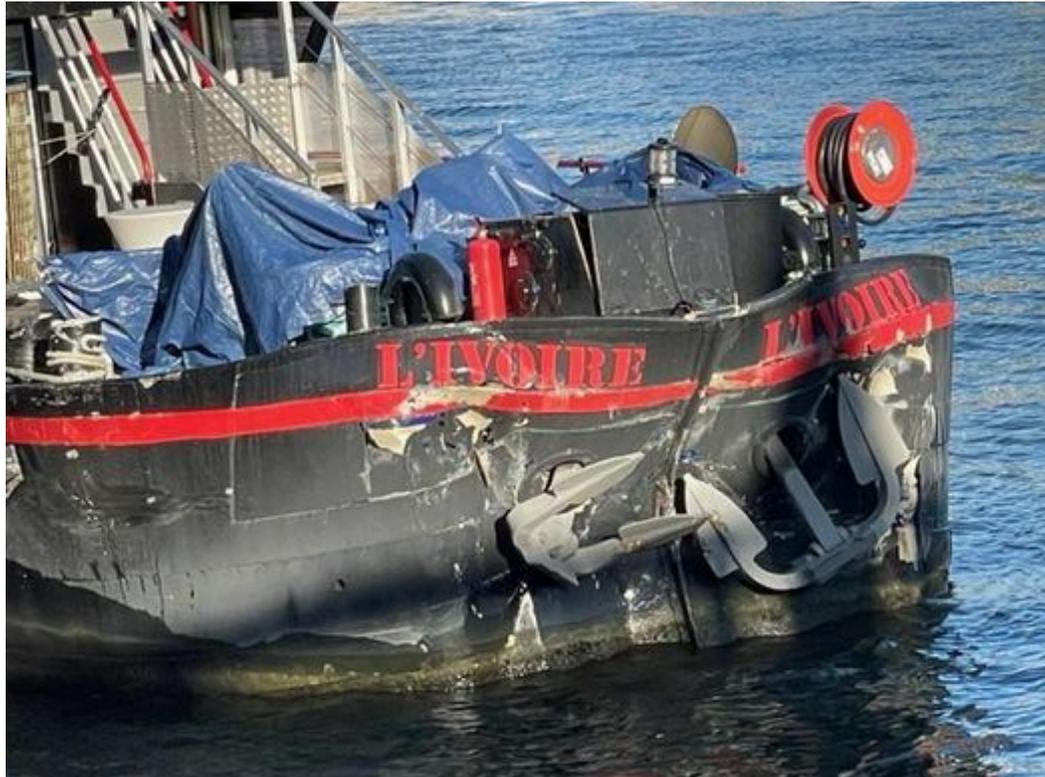
Les bateaux ont subi des dégâts matériels à la coque, sans survenance de voie d'eau. L'IVOIRE a été immobilisé pendant plus d'un mois du fait des réparations, le choc ayant occasionné un enfoncement de la proue sur toute sa largeur, comme illustré en figure 3. Pour le GRAND PAVOIS, les dégâts se situent vers l'angle avant bâbord du bateau, avec un enfoncement de la coque en partie supérieure et un déchirement horizontal sur 1 m de long au niveau du plat-bord ainsi que la fissuration du vitrage de la salle de restaurant.

**Figure 34 :Proue de L'IVOIRE enfoncée**  
*Rapport d'expertise post accident de la société TechmacT – septembre 2023*

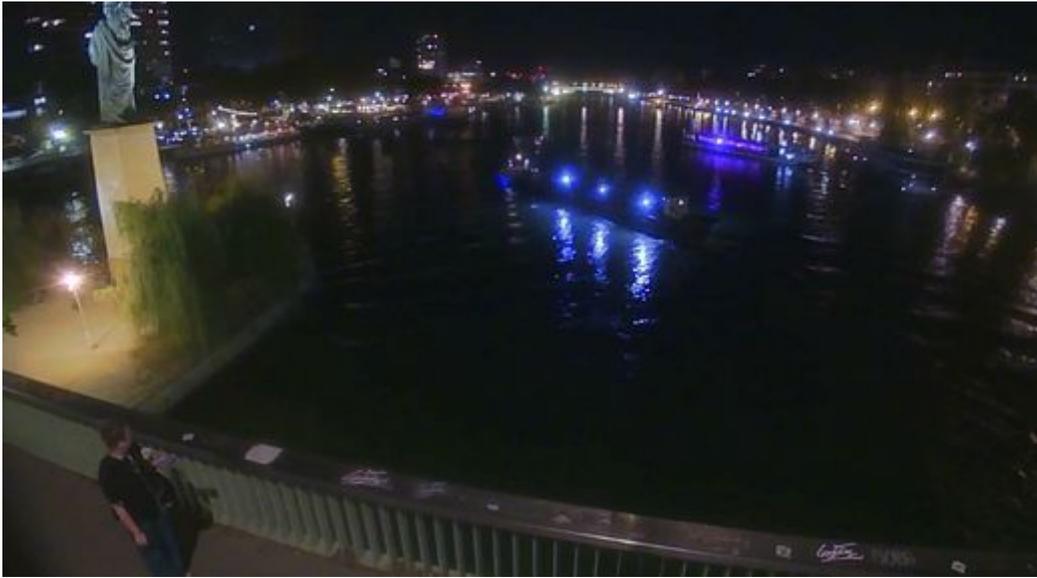
22 h 51 min 23 s – Collision entre l'avant bâbord du GRAND PAVOIS et la face avant de L'IVOIRE

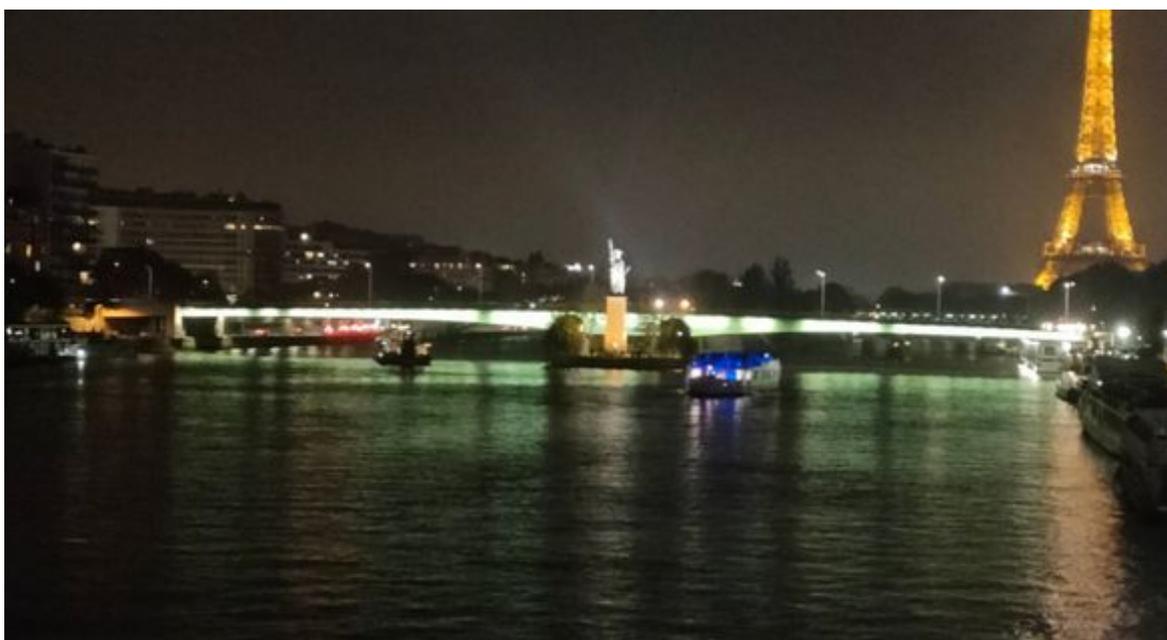
Figure 38 : Vue depuis l'aval sur le pont de Grenelle et la pointe de l'île aux Cygnes la nuit (photo BEA-TT)

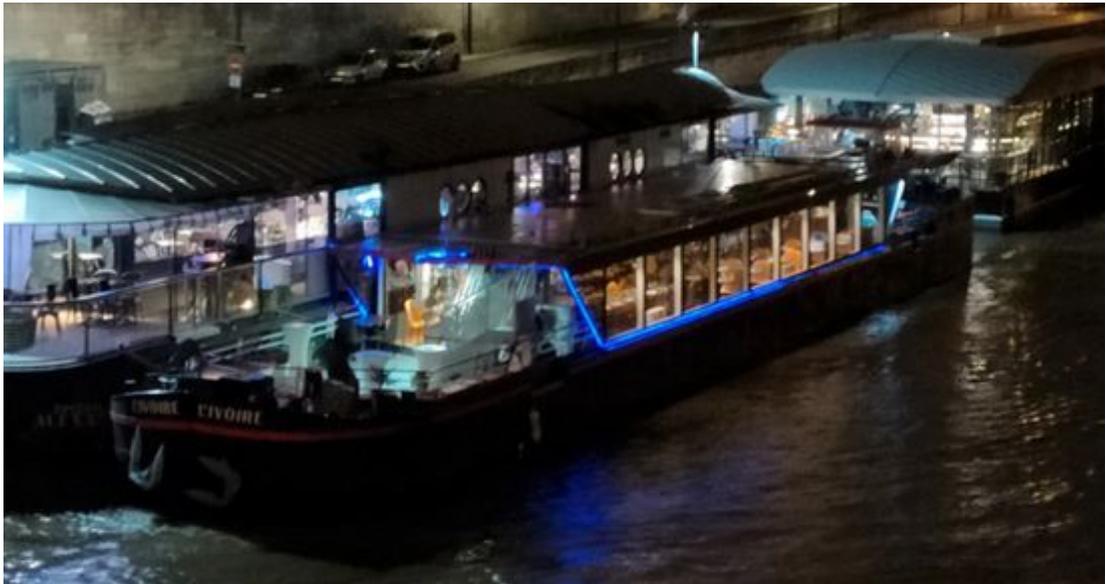
**Figure 40 : Essai d'un nouvel éclairage latéral « décoratif » pour le bateau L'IVOIRE**  
Photo prise par le BEA-TT en décembre 2023
