**RAPPORT
D'ENQUÊTE TECHNIQUE**
sur la collision et le déraillement
d'un train de travaux
le 17 janvier 2024
sur la base arrière
de Saint-Florentin-Vergigny (89)

Décembre 2024

Organisme auteur : Bureau d'Enquêtes sur les Accidents de Transport Terrestre (BEA-TT)

N° ISRN : EQ-BEAT—24-10--FR
Affaire n° BEATT-2024-01

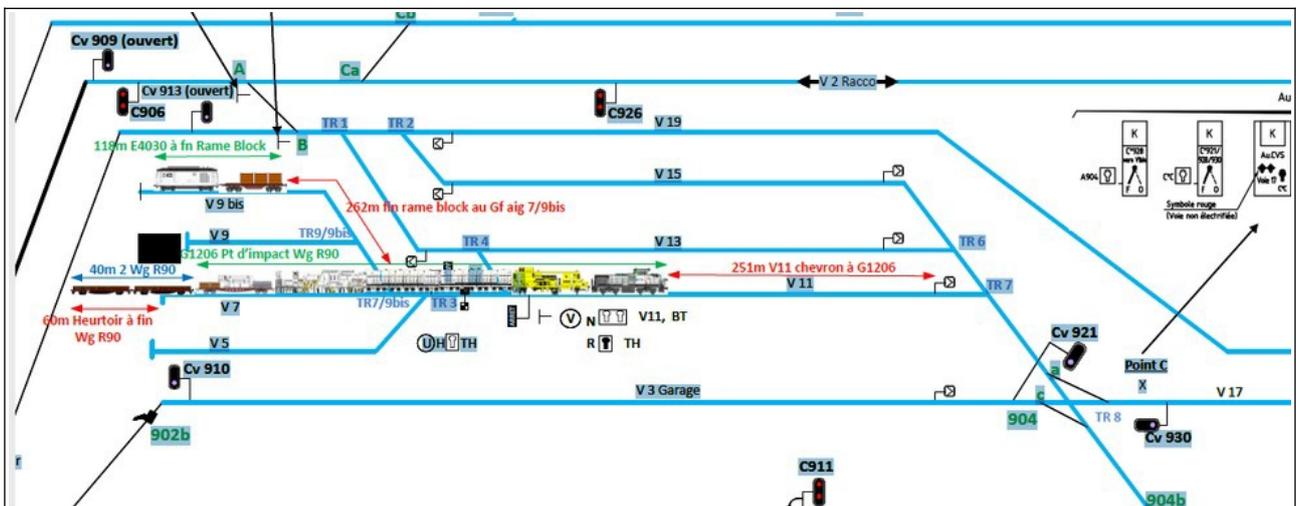
Figure 2 : Schéma de l'accident
(SNCF Réseau légende BEA-TT)

Lors de la mise en place du train usine sur la voie 7, les ordres de ralentissement et d'arrêt donnés par le chef de la manœuvre ne sont pas tous entendus et compris par le conducteur. Les 2 wagons plats situés au butoir de la voie 7 sont heurtés par la manœuvre de refoulement, le butoir est renversé, les 2 wagons plats sont poussés dans les bungalows implantés perpendiculairement aux voies 5 et 7 à environ 50 m au-delà du butoir.

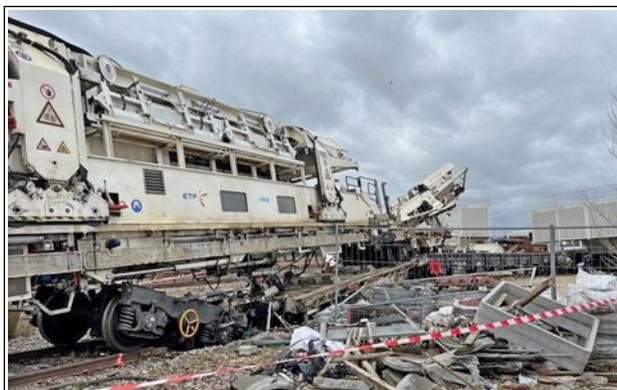
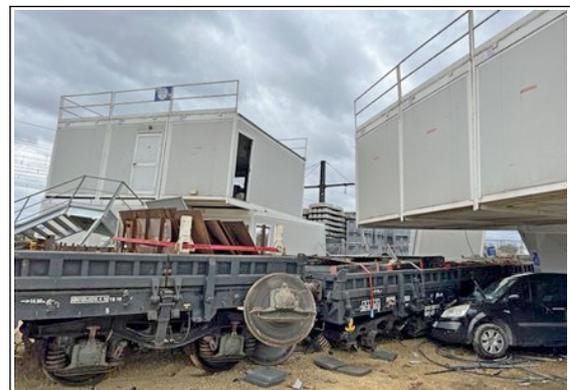
Figure 3 : photos des dégâts
(BEA-TT)

Sous l'effet de l'énergie cinétique acquise par le mouvement de manœuvre, les deux wagons plats poussent le butoir et poursuivent leur course déraillés pour heurter des bungalows situés perpendiculairement à la voie et des véhicules routiers stationnés à proximité. L'arrêt du mouvement de manœuvre et de la course des 2 wagons est obtenu par l'effort de retenue dû au déraillement et aux collisions associé à la mise en action automatique des freins par la rupture de la continuité de la conduite générale.

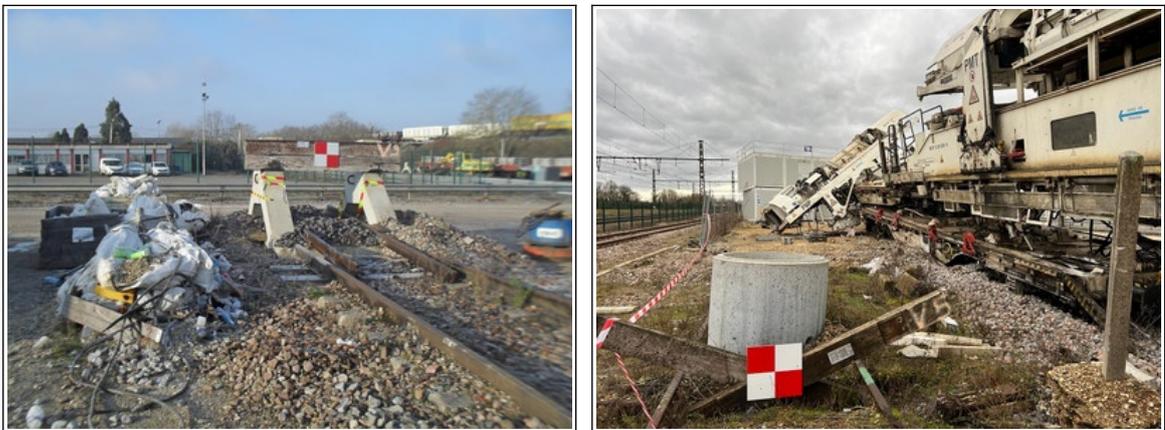
Figure 8 : jalons à damiers rouge et blanc mal disposés (BEA-TT)

Le BEA-TT a constaté que des damiers rouge et blanc ont été vissés sur les butoirs des voies en impasse. Ils ne sont pas associés à un feu rouge pour observation de nuit et le damier n'est pas posé correctement. Il a subi une rotation d'un quart de tour qui ne dispose pas les couleurs à l'endroit attendu. Cela a vraisemblablement été observé par des agents SNCF R et ETF S présents sur le site sans qu'une correction ne soit apportée.

Ces constats suggèrent que les agents ne sont pas sur un site qui incite à la rigueur.

Ensure that the rear bases, railway production sites, ensure that the tracks are in good condition and clean, that signals are in place that comply with regulations and that components of the base camp and parking areas are in place so as to control the risk of collision with railway traffic.

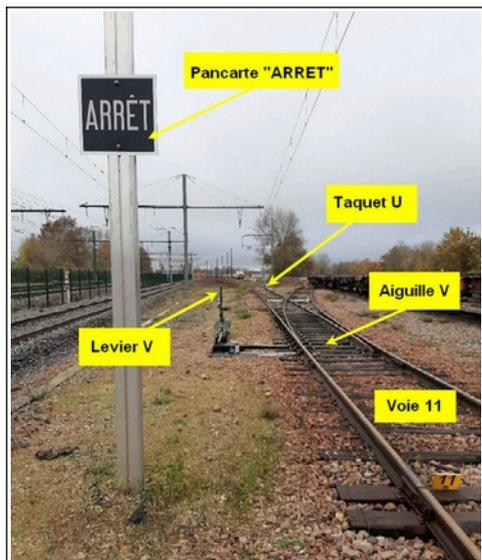
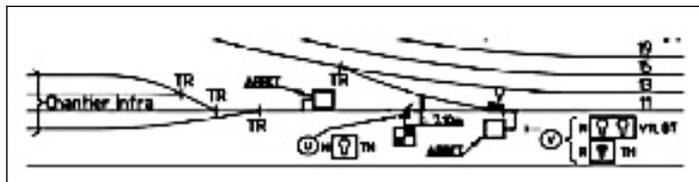
Figure 10 : Schéma et photo pancarte « ARRÊT »
(SNCF Réseau)

La lecture de l'enregistrement ATESS montre le non-respect de la pancarte « ARRÊT » par le conducteur C de la locomotive E4000. Le conducteur déclare avoir demandé à l'agent de manœuvre l'autorisation de franchir la pancarte. L'agent de manœuvre confirme avoir donné son accord.

Le non-respect de la pancarte « ARRÊT » est une des causes de l'événement.

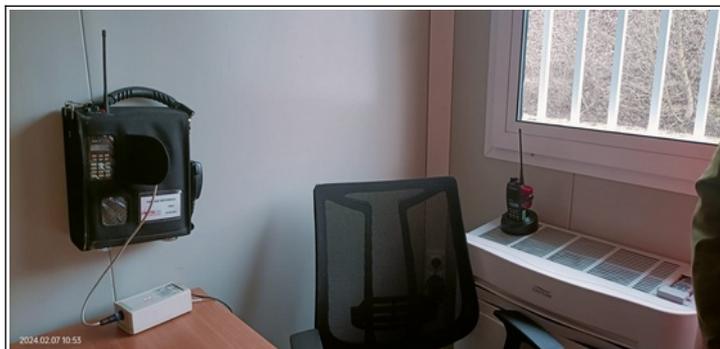
Figure 13 : radio de manœuvre dédiée de SNCF R sur le site de Saint-Florentin
(photo BEA-TT)

Les enquêteurs du BEA-TT au cours des investigations menées sur le site se rendent compte que les DBA disposent d'un poste de radio dédié et d'un portage conducteur. Ces appareils qui correspondent à ceux présentés dans les documents SNCF R comme la MT 07320 sont qui plus est capables d'émettre un signal sonore d'alerte via un dispositif d'appel d'urgence. Les DBA font état que l'usage de ces appareils est réservé à la manœuvre de trains transportant des longs rails soudés.

Pour le BEA-TT, l'usage d'un appareil de radio de ce type aurait évité l'ampleur de l'événement voire aurait conduit à obtenir l'arrêt suffisamment tôt. Suite à ce constat, le BEA-TT, sans attendre la publication du rapport d'enquête, en application de l'article L. 1621-20 du Code des transports⁵, a émis le 22 février 2024, la recommandation suivante à SNCF R :

Pour toutes ces raisons, le BEA-TT a la certitude que l'utilisation d'un poste dédié à la manœuvre et muni du dispositif d'urgence aurait évité cet accident lors des manœuvres de refoulement. L'utilisation de postes radio non dédiés à la manœuvre est la cause immédiate de l'accident. La réglementation opposable gérant les opérations de manœuvre impose l'emploi d'un poste radio muni de tops sonores pour tout refoulement supérieur à 750 m. Dans le cas présent, aucun moyen ne permet au chef de manœuvre de déterminer avec certitude si la distance à parcourir est supérieure à 750 m. Seule une étude préalable du processus à réaliser par l'entreprise en charge de la prestation « opérations au sol » peut permettre de connaître les distances à parcourir, d'en informer les opérationnels et d'imposer l'emploi de tops sonores pour commander un refoulement.

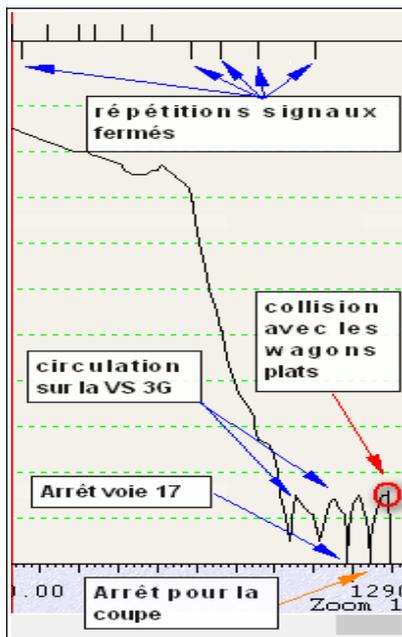
Atecs locomotive G1206, conducteurs A et B

Ci-contre un extrait de la courbe de vitesse du train qui permet d'identifier l'absence d'arrêt sur la voie 3G lors de la réception du train à Saint-Florentin-Vergigny. On distingue le moment de la collision de la rame « TEVO » avec les 2 wagons plats stationnant sur la voie 7.

Cet enregistrement a permis de montrer que le conducteur A avait correctement disposé sa locomotive en « pousse » lors de l'arrêt sur la voie 17.

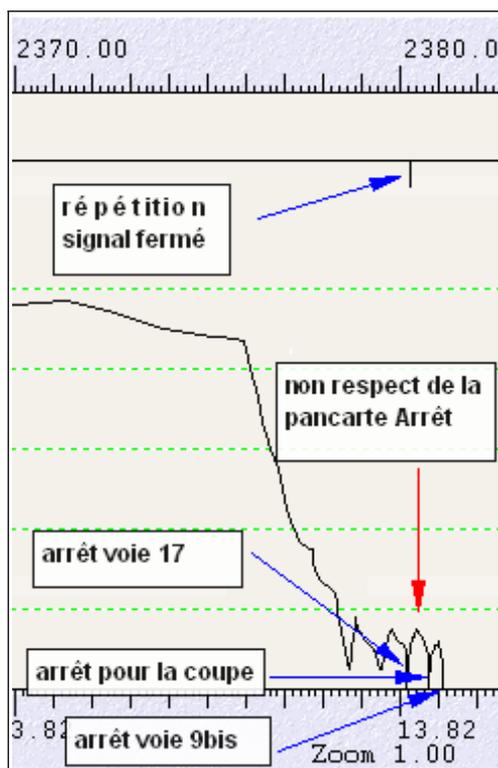
Atess locomotive E4000, conducteurs C et D

On distingue clairement les différents mouvements depuis la réception du train sur la voie 3G, l'arrêt sur la voie 17 avec la locomotive E4000 en « pousse », puis les autres mouvements avec la même locomotive cette fois en tête. Le non respect de la pancarte «ARRET» est flagrant, sa place le situerait lors du mouvement en « Tirez » depuis la voie 17 sur la voie 11.
