## Note de présentation

### Déraillement d'un train de fret sur la ligne de Culmont-Chalindrey à Toul en sortie de la base logistique de Jorquenay (Haute-Marne) le jeudi 22 août 2024

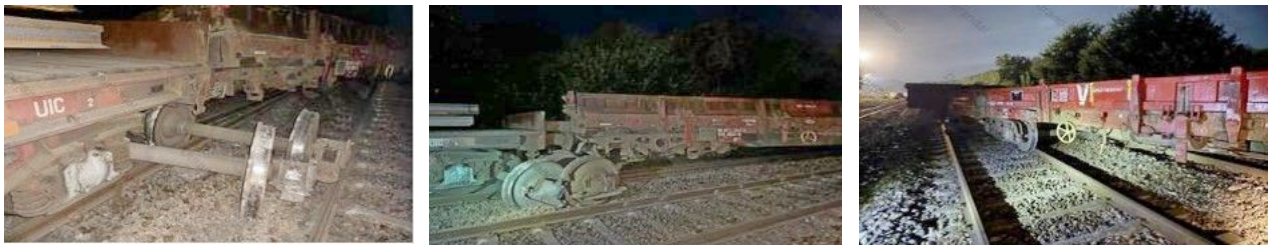
Deux wagons sont déraillés et occasionnent des dégâts sur les voies principales et les voies de service. La circulation ferroviaire est totalement interrompue sur les 2 voies. Le relevage est demandé. Un dirigeant d'enquête SNCF est dépêché sur les lieux.

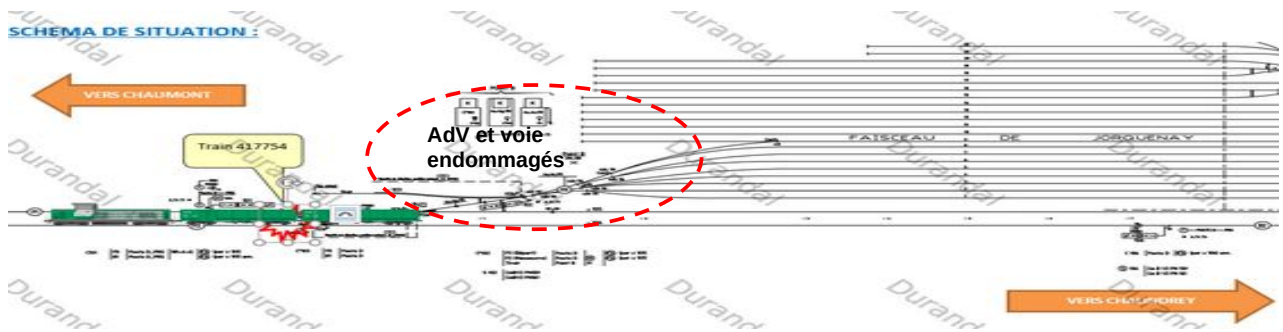
Le schéma de situation à l'arrivée de l'équipe de relevage :

L'équipe d'Astreinte Traction Relevage constate que deux wagons du train 417 754 sont déraillés ainsi que de multiples dégâts aux installations (traverses, aiguille, moteur, tringlerie, rail cassé, lame tordue...). Le relevage débute à 8 h 30 pour s'achever à 21 h 40. Les opérations de remise en état des installations pour assurer les circulations sur voies principale s'achèvent à 22 h 25. Aucune circulation ferroviaire n'a eu lieu sur les voies principales V1 et V2 durant toute la journée du 22/08/2024.
