septembre 2025

Note d'information sur l'avancement de l'enquête relative au déraillement d'un train de fret sur la ligne de Culmont-Chalindrey à Toul en sortie de la base logistique de Jorquenay (Haute-Marne) survenu le jeudi 22 août 2024.

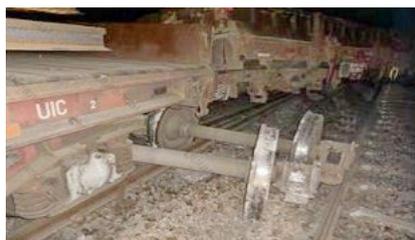
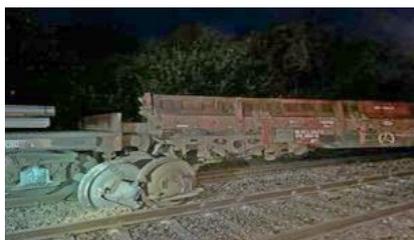
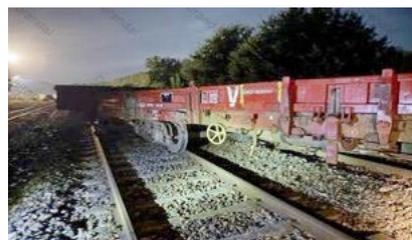
Deux wagons sont déraillés et occasionnent des dégâts sur les voies principales et les voies de service. La circulation ferroviaire est totalement interrompue sur les 2 voies. Le relevage est demandé. Un dirigeant d'enquête SNCF est dépêché sur les lieux.

Une cale anti-dérive a été retrouvée dans le cœur d'une aiguille. Le train a déraillé suite au non-retrait d'une cale d'immobilisation demeurant sous la roue d'un wagon. Les dommages au matériel, à l'infrastructure, et les pertes d'exploitation avoisinent deux millions d'euros.

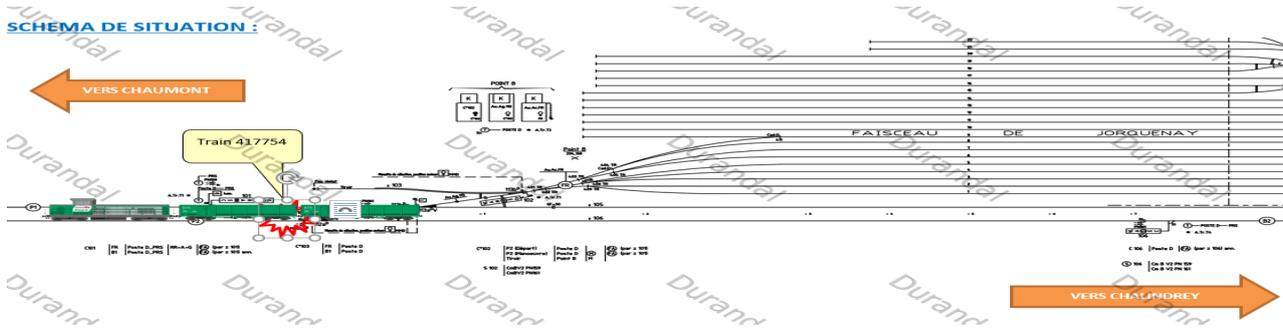
Le schéma de situation à l'arrivée de l'équipe de relevage :

L'équipe d'Astreinte Traction Relevage constate que deux wagons du train 417 754 sont déraillés ainsi que de multiples dégâts aux installations (traverses, aiguille, moteur, tringlerie, rail cassé, lame tordue...). Le relevage débute à 8 h 30 pour s'achever à 21 h 40. Les opérations de remise en état des installations pour assurer les circulations sur voies principale s'achèvent à 22 h 25. Aucune circulation ferroviaire n'a eu lieu sur les voies principales V1 et V2 durant toute la journée du 22/08/2024.
