Octobre 2025

## Note d'information sur l'avancement de l'enquête relative au déraillement d'un train de fret sur la ligne de Culmont-Chalindrey à Toul en sortie de la base logistique de Jorquenay (Haute-Marne) survenu le jeudi 22 août 2024.

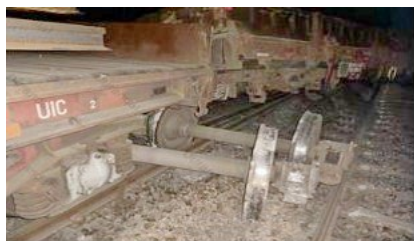
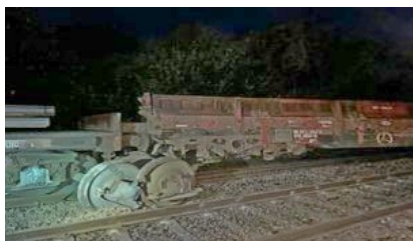
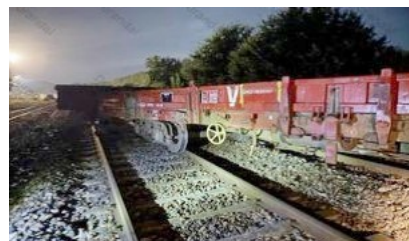
Deux wagons sont déraillés et occasionnent des dégâts sur les voies principales et les voies de service. La circulation ferroviaire est totalement interrompue sur les 2 voies. Le relevage est demandé. Un dirigeant d'enquête SNCF est dépêché sur les lieux.

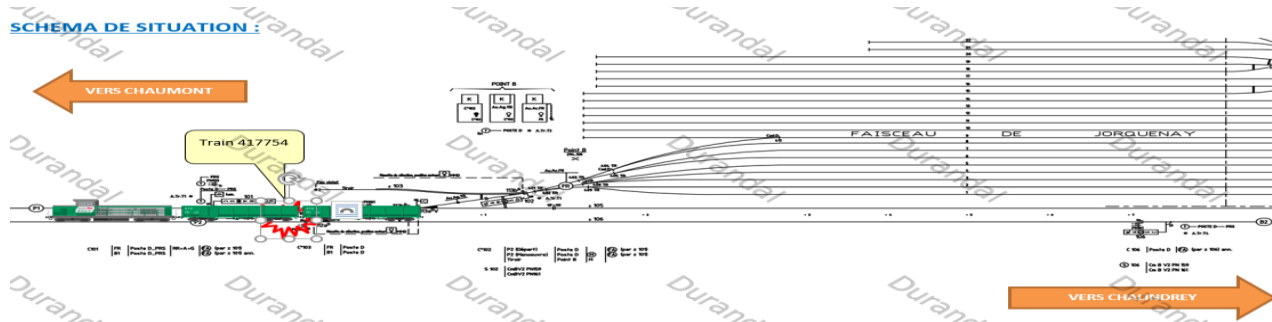
Le schéma de situation à l'arrivée de l'équipe de relevage :

L'équipe d'Astreinte Traction Relevage constate que deux wagons du train 417 754 sont déraillés ainsi que de multiples dégâts aux installations (traverses, aiguille, moteur, tringlerie, rail cassé, lame tordue...). Le relevage débute à 8 h 30 pour s'achever à 21 h 40. Les opérations de remise en état des installations pour assurer les circulations sur voies principales s'achèvent à 22 h 25. Aucune circulation ferroviaire n'a donc eu lieu sur les voies principales V1 et V2 durant toute la journée.
