**RAPPORT
D'ENQUÊTE TECHNIQUE
sur le déraillement d'un TER
sur la ligne de Prades à Perpignan
survenu le 24 juillet 2024
à Eus (66)**

décembre 2025

Titre du document : Rapport d'enquête technique sur le déraillement d'un train de voyageurs à Eus (66) sur la ligne de Prades à Perpignan le 24 juillet 2024

N° ISRN : EQ-BEAT—25-13-FR
Affaire n° BEATT-2024-06

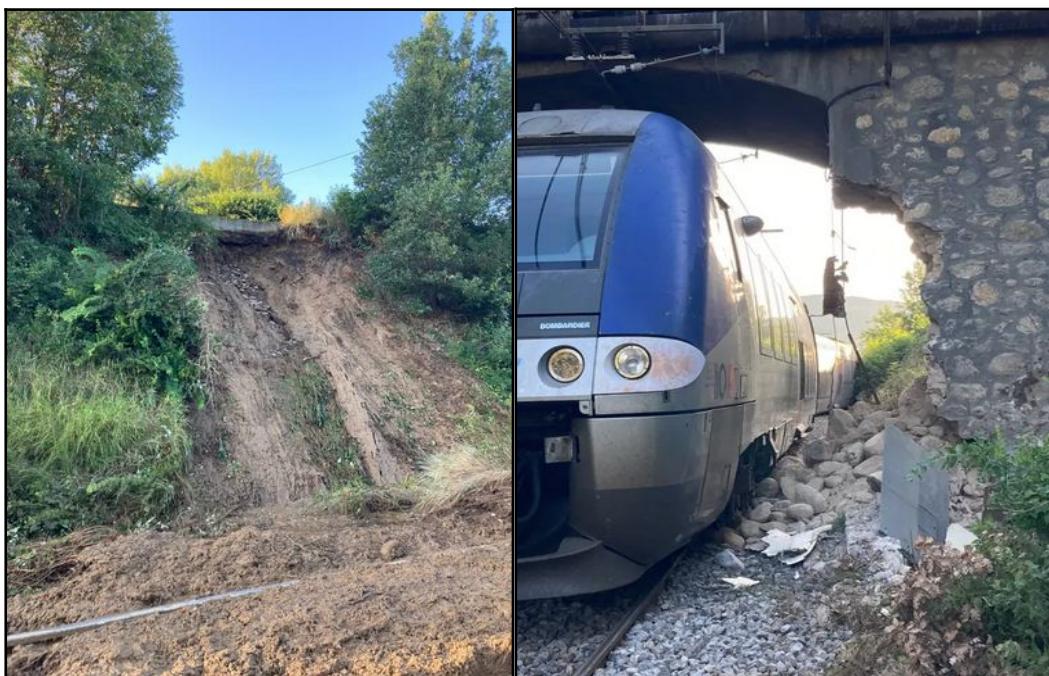
La portion de voie où la rame a heurté le dépôt de terre et s'est immobilisée, est en déblai. Le dépôt de terre provient d'un glissement du talus auquel s'est ajoutée une érosion par circulation d'eau.

Figure 1 : Glissement de terrain et arrière de la rame TER immobilisé sous l'ouvrage d'art du PK 503,604
Source SNCF

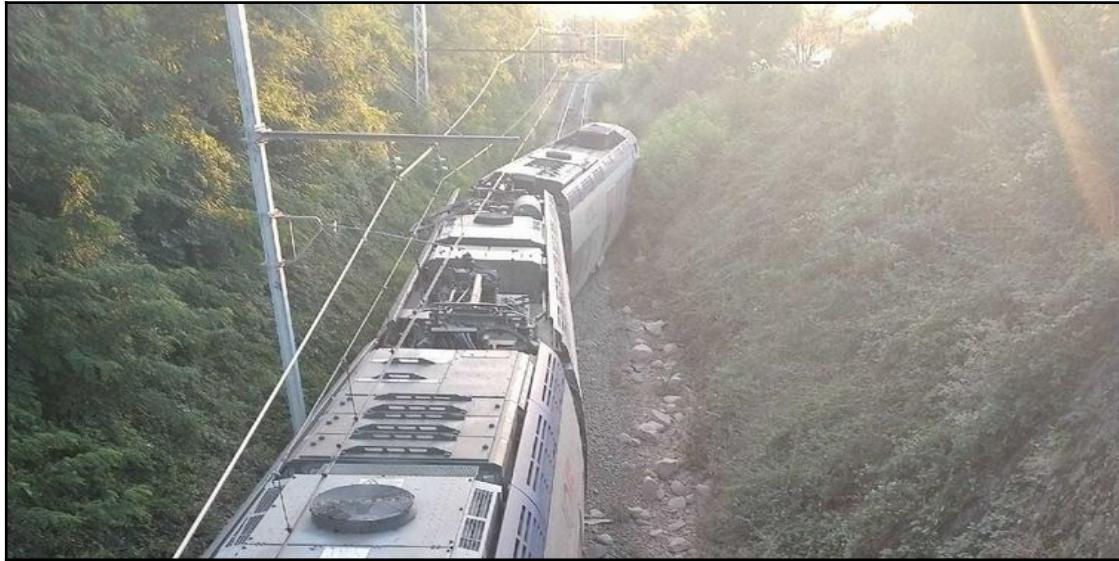
Figure 2 : Vue du TER déraillé, vue depuis le pont au PK 503,604
Source SNCF

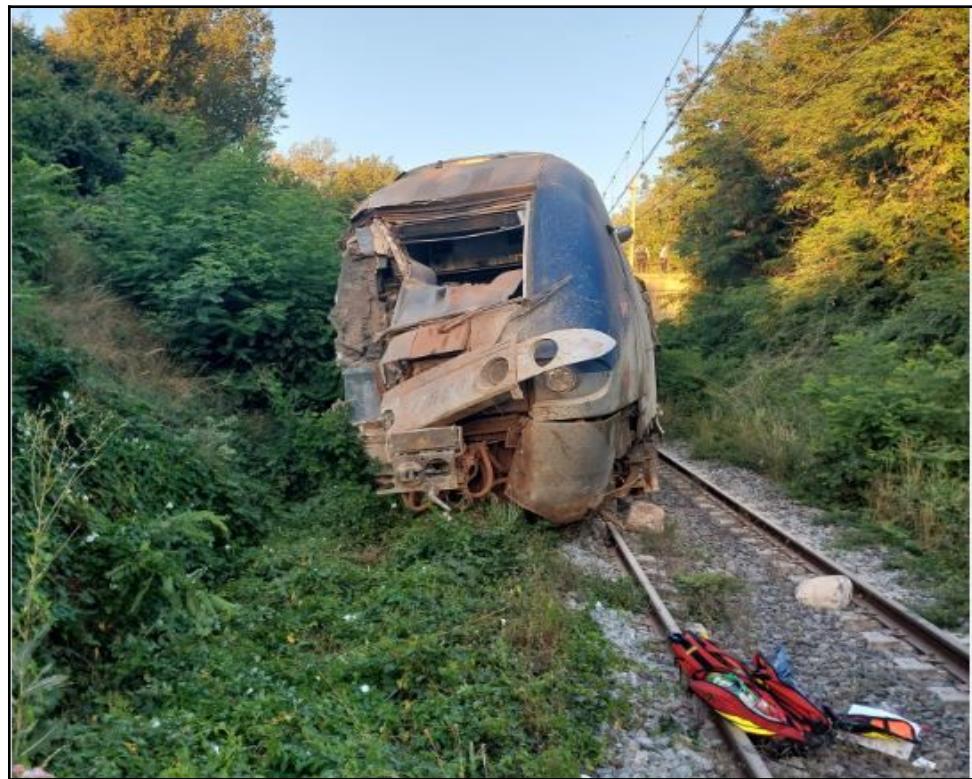
Figure 3 : Face avant de l'élément de tête du TER après le déraillement
Source SNCF

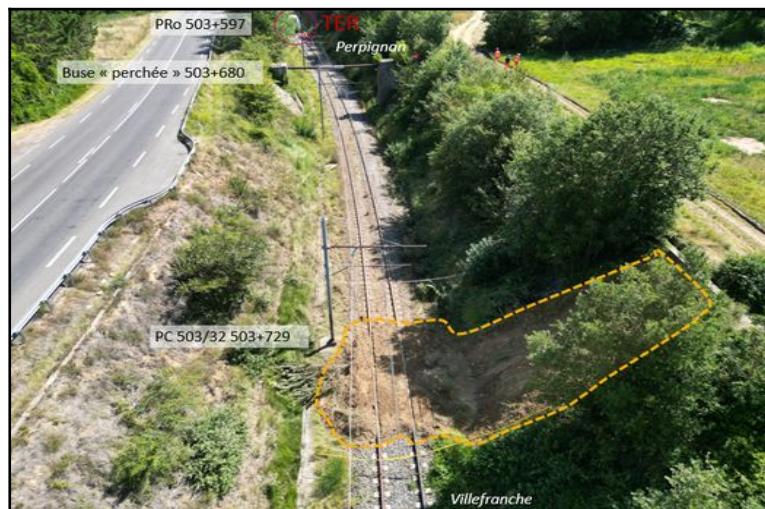
La zone d'érosion de terrain par écoulement de l'eau qui a suivi, est localisée précisément du PK 503,730 au PK 503,735.

Figure 8 : Vue de la zone glissée depuis un drone
Source SNCF

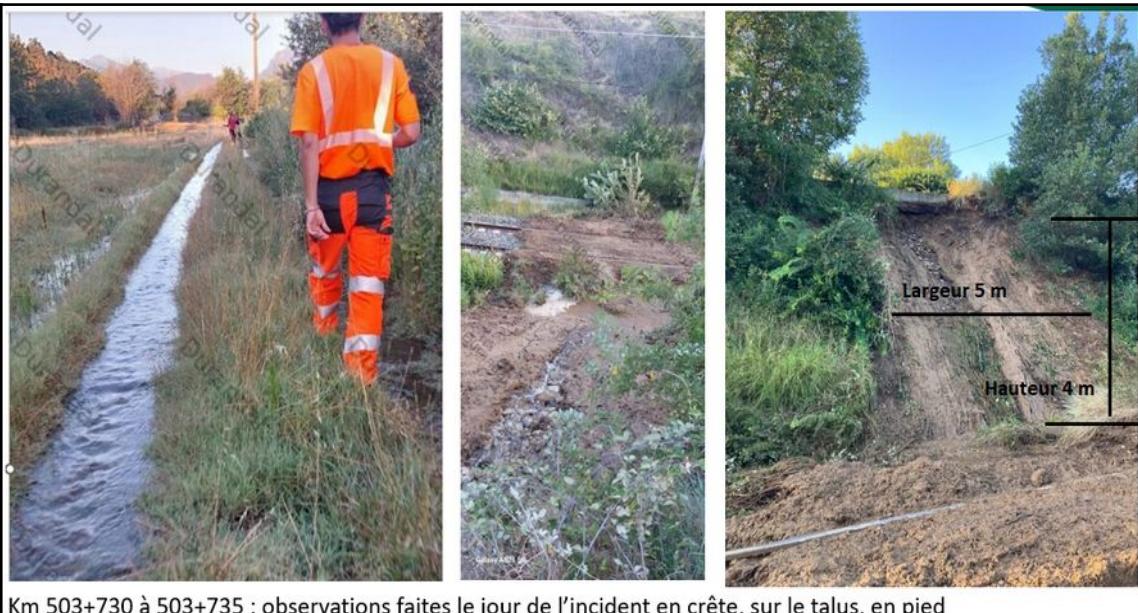
Km 503+730 à 503+735 : observations faites le jour de l'incident en crête, sur le talus, en pied

Figure 9 : Vue de la zone impactée au PK 503,730 le 24/07/2024

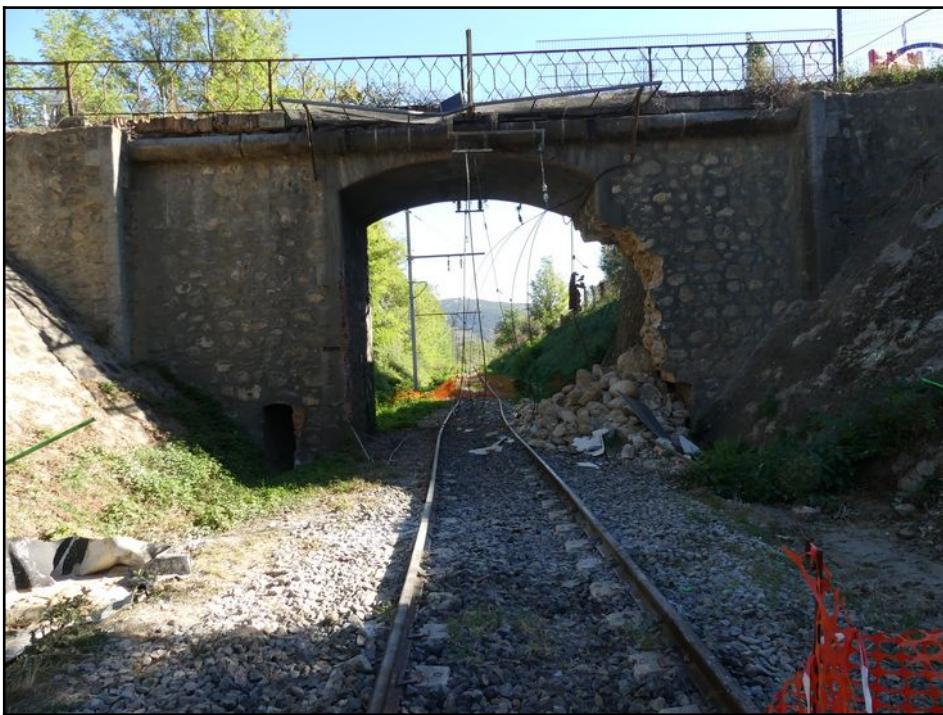
Figure 10 : Dégâts sur la voie et les caténaires
Photo BEA-TT

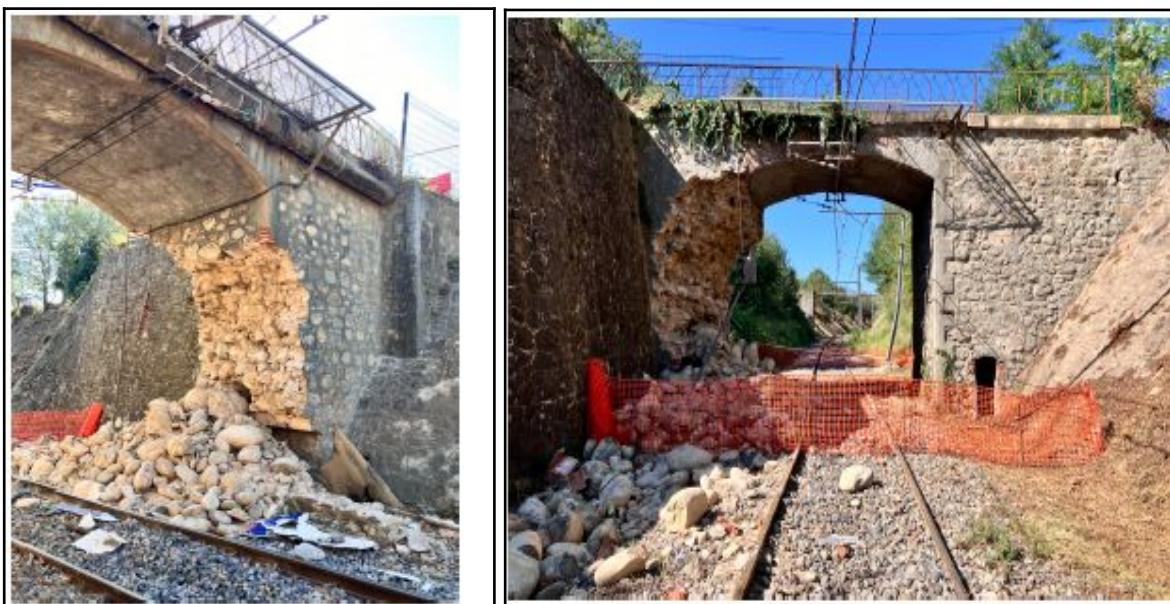
**Figure 11 : La zone d'impact : photo de gauche, vue depuis Villefranche ;
photo de droite, vue depuis Perpignan - Source SNCF**

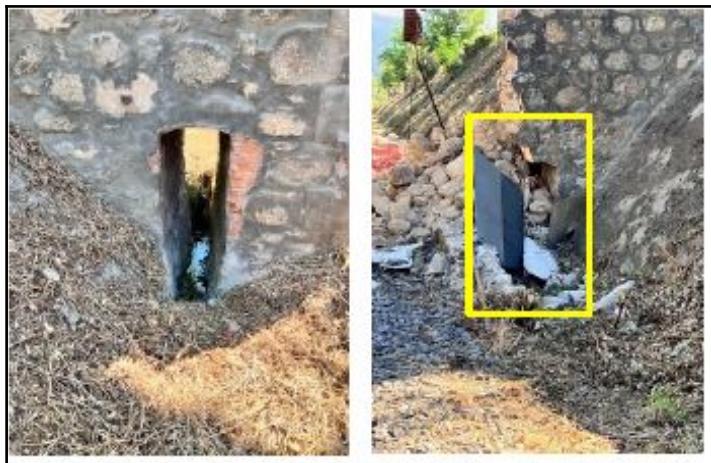
Au pied de l'ouvrage, on voit qu'il existe 2 aqueducs de 0,5 m de large à l'arrière des murs de front qui assurent la continuité des caniveaux à eau de part et d'autre de la voie. Ces caniveaux ont une largeur de 550 mm et une hauteur de 1 000 mm.

Figure 12 : Aqueducs traversant les deux lignes d'appuis – vue depuis Villefranche
Source SNCF

On peut voir sur la chaussée en tout venant, la présence d'ornières.

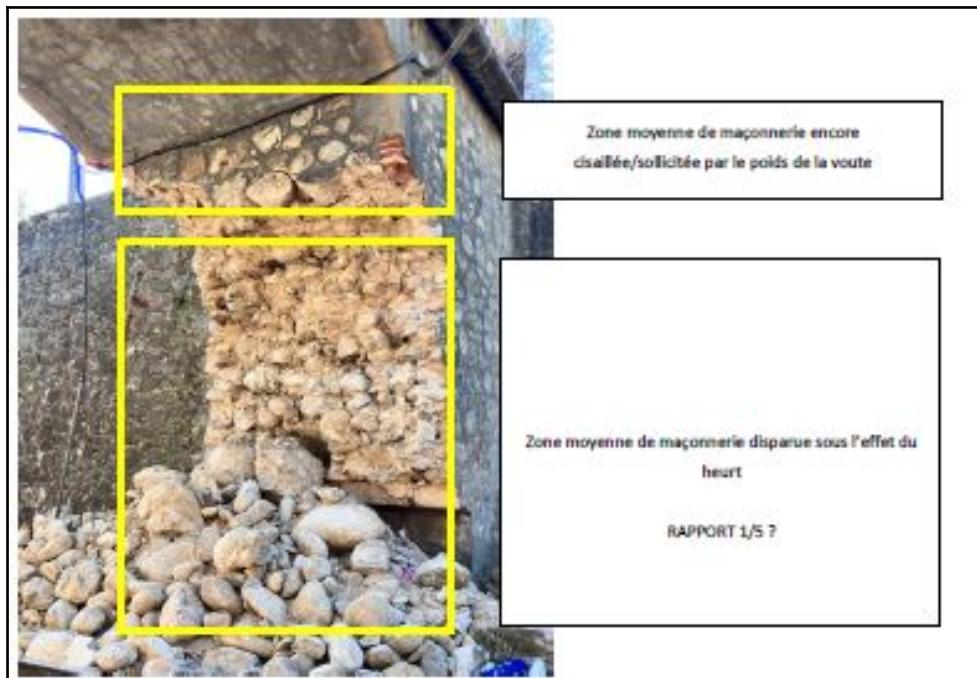
Une partie du pied-droit avec un volume assez important de maçonnerie est détruite.

Figure 13 : Vue du mur disloqué par le TER coté droit en venant de Villefranche
Source SNCF

L'ouvrage a été expertisé pour conclure à sa reconstruction.

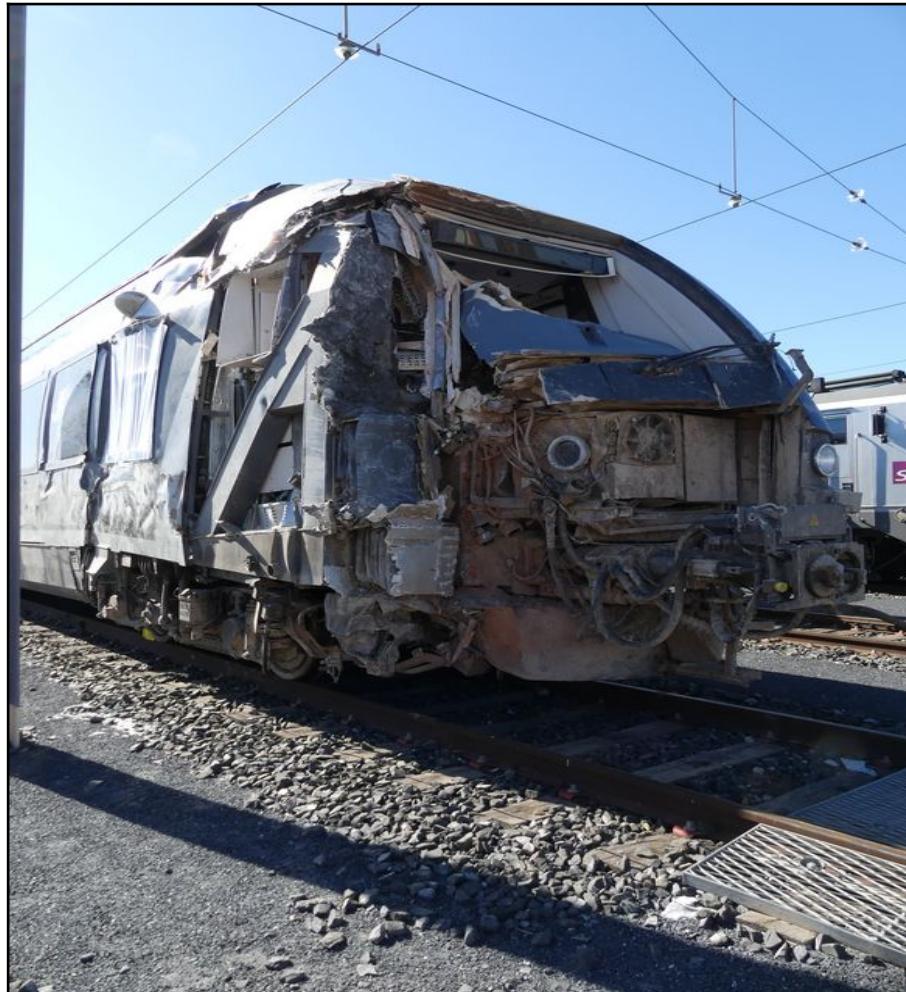
La rame a déraillé du premier bogie de tête et du premier bogie de la première remorque.

Figure 14 : Dégâts de la rame TER, vue sur la motrice avant
Source SNCF

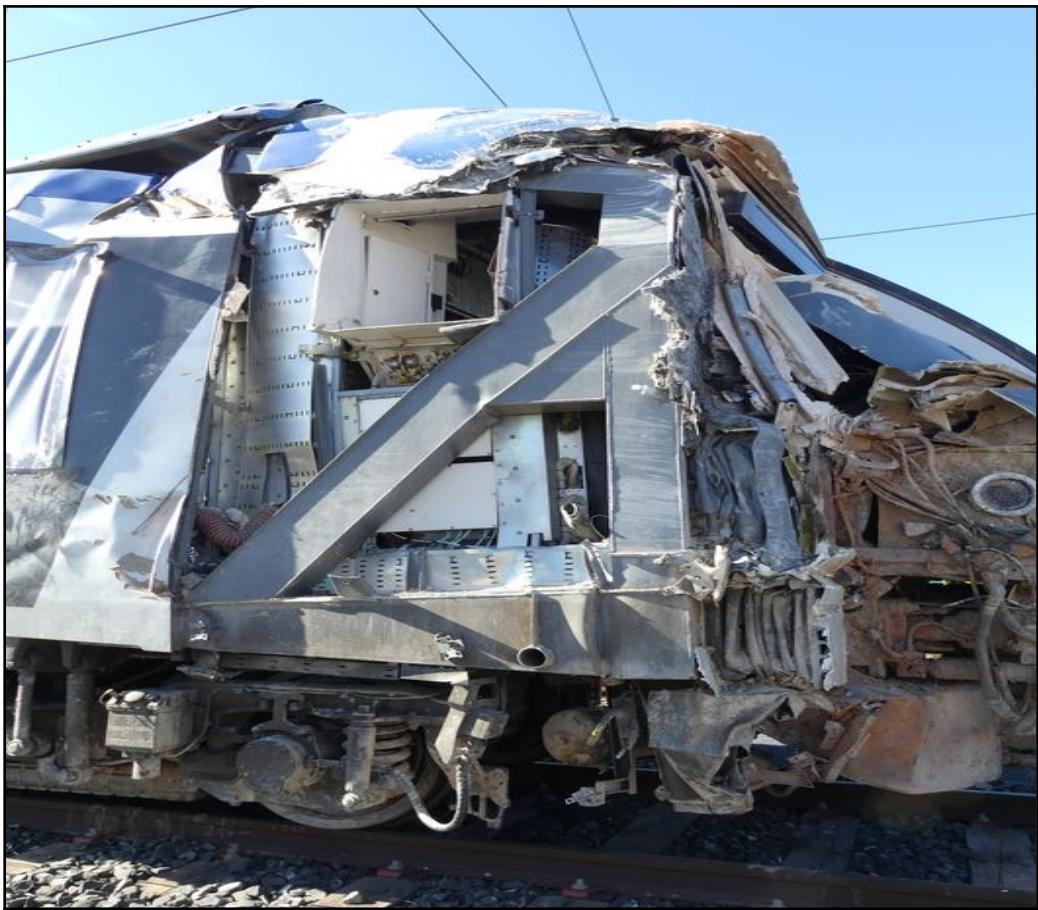
Les caissons de protection de la cabine de conduite ont pour objectif de protéger le conducteur en cas de choc. Ils sont constitués de poutres qui abritent des zones indéformables. Ce sont des poches de survie qui ne se tordent ou ne s'aplatissent pas en cas de choc. On aperçoit les traverses sur la photo avec des parties qui sont arrachées et d'autres qui ne se sont pas déformées. Ici ils ont bien rempli leur rôle.

Figure 15 : Dégâts de l'avant de la rame TER et vue d'une partie des structures amortissantes
Source BEA-TT

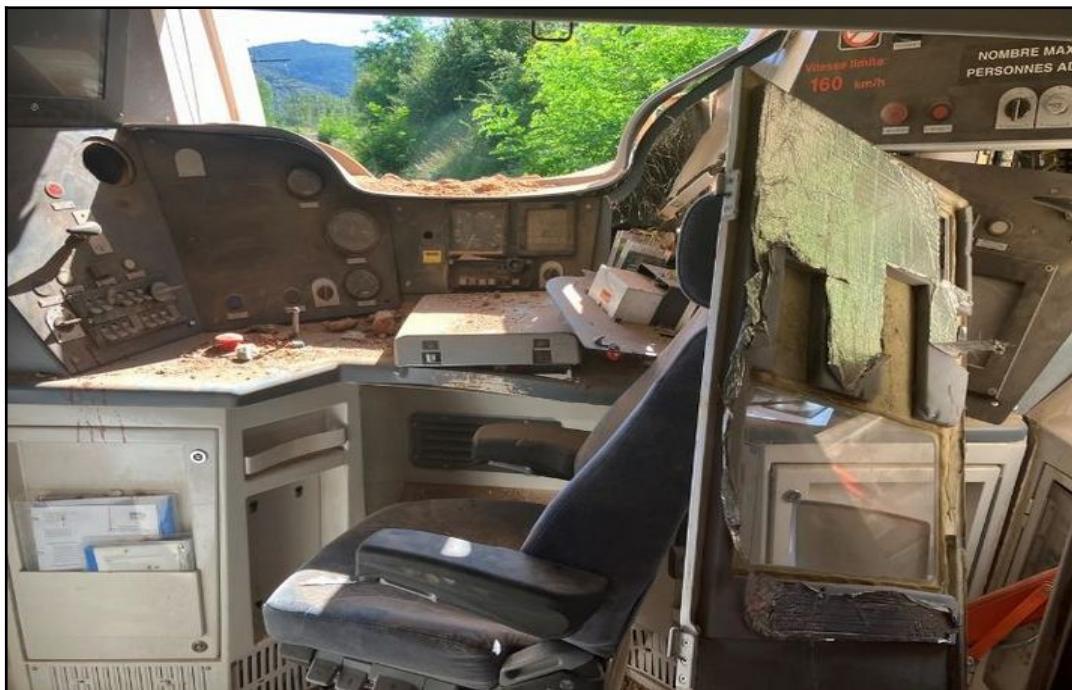
Figure 16 : Dégâts dans la cabine de conduite
Source gendarmerie

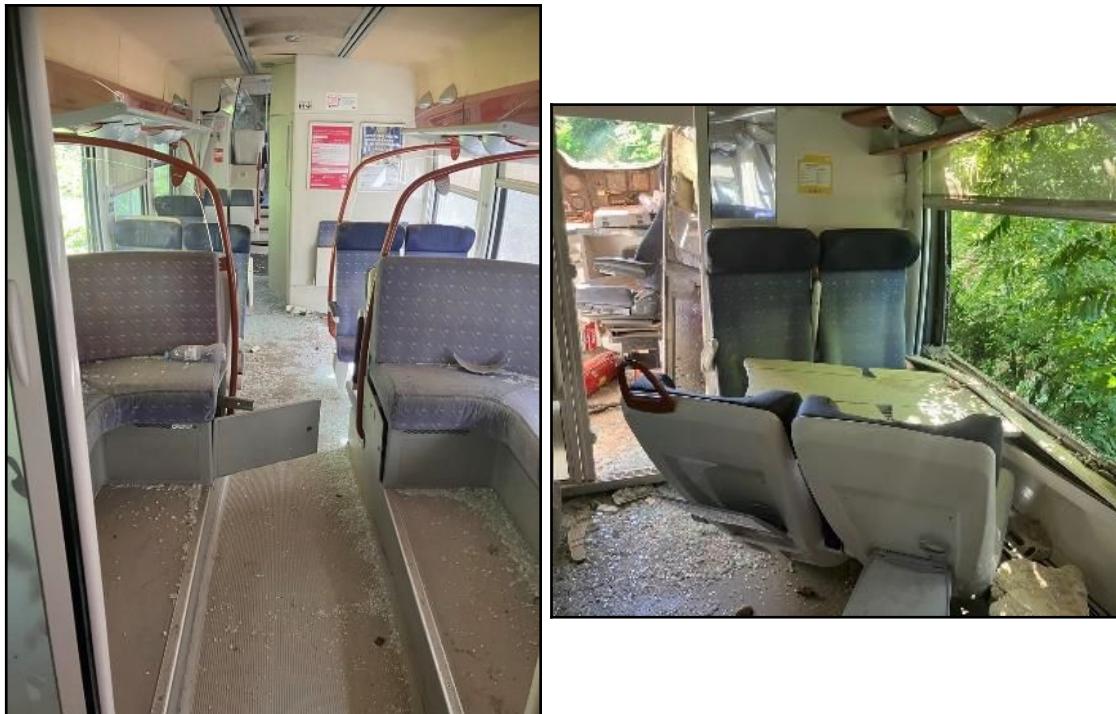
La première voiture derrière la cabine est fortement altérée. Les fauteuils ont été déplacés et en partie cassés, la poussière couvre l'ensemble de l'intérieur de la voiture, les vitres sont cassées.

Figure 17 : Dégâts dans le premier élément de la rame
Source gendarmerie

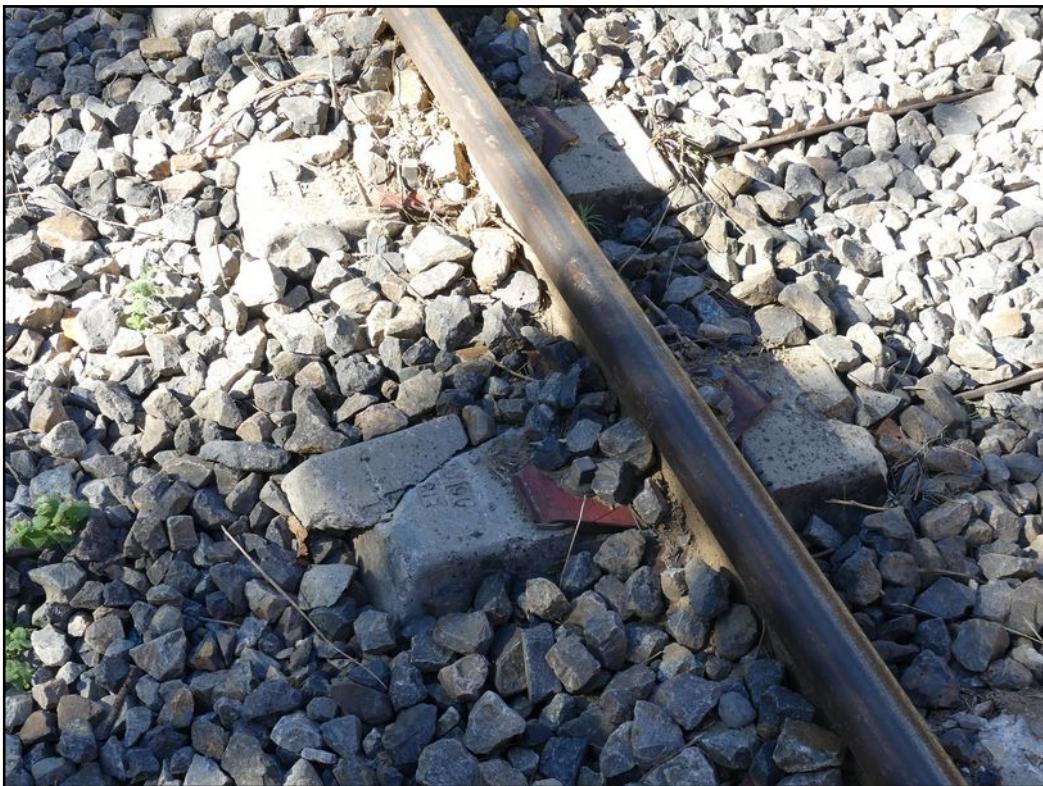
Les constatations immédiates concluent qu'une partie du talus a glissé vers le pied de talus, les matériaux, mélange de boue et d'eau, se sont répandus sur la voie sur une épaisseur de 15 à 20 cm, provoquant le déraillement du TER. Une fois déraillé, le TER est resté guidé par les rails mais a engagé le gabarit de l'ouvrage routier qu'il a heurté violemment au niveau de la culée.

Figure 18 : Dégâts à la voie
Source BEA-TT

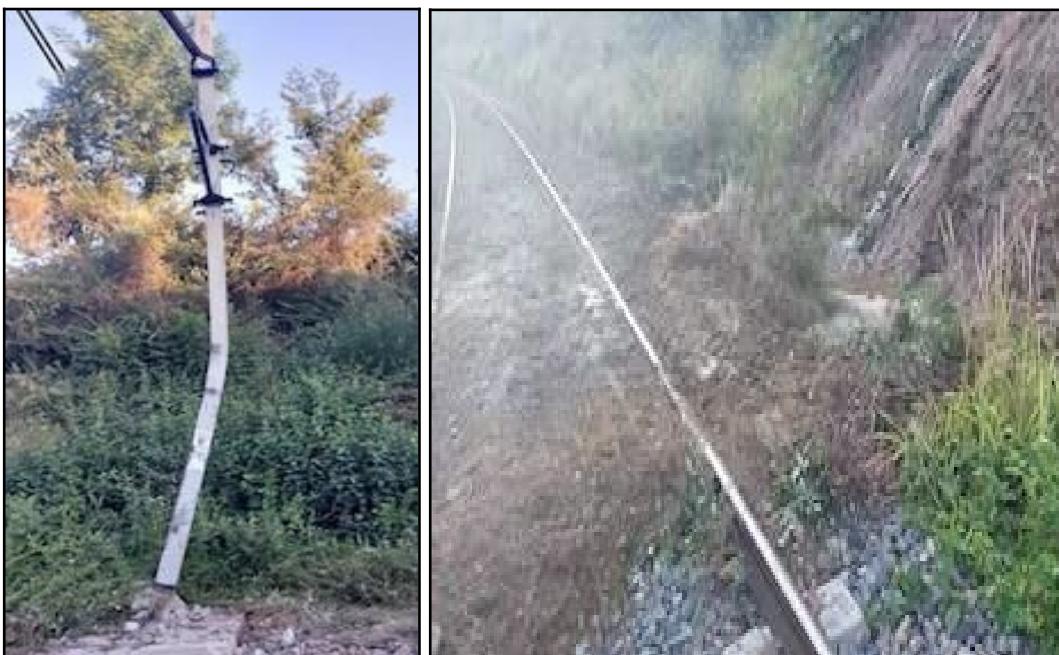
Figure 19 : Poteau caténaire abîmé (à gauche) et coulée de boue sur la voie (à droite)
Source gendarmerie

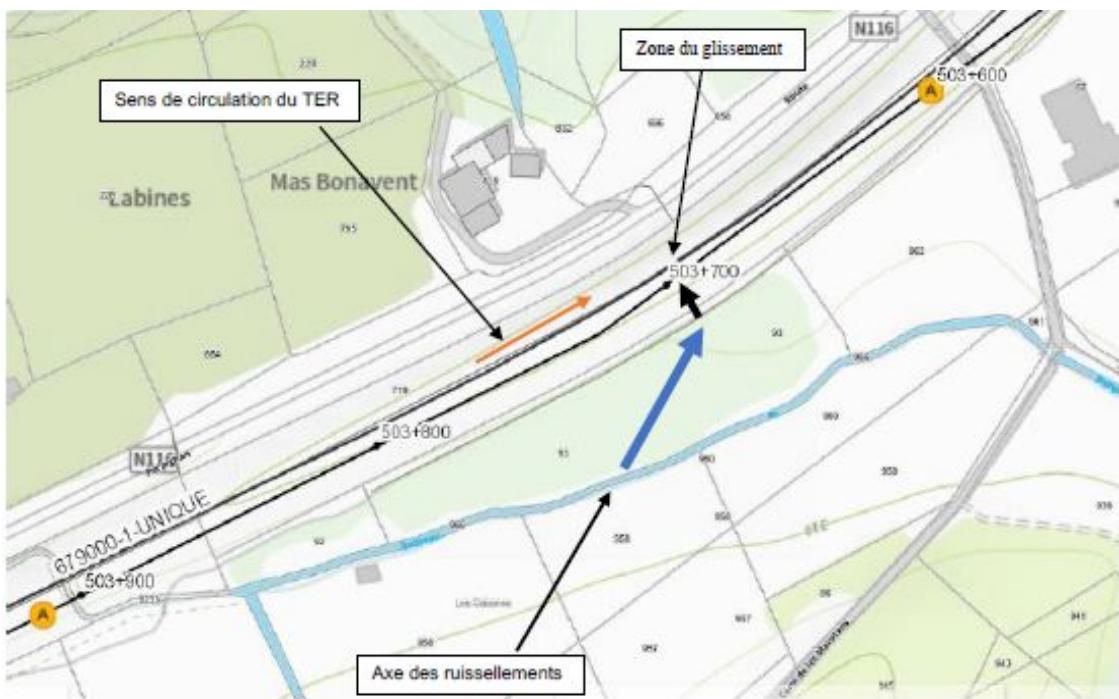
Figure 21 : Vue générale de la parcelle inondée avec le sens du ruissellement de l'eau depuis le canal d'irrigation

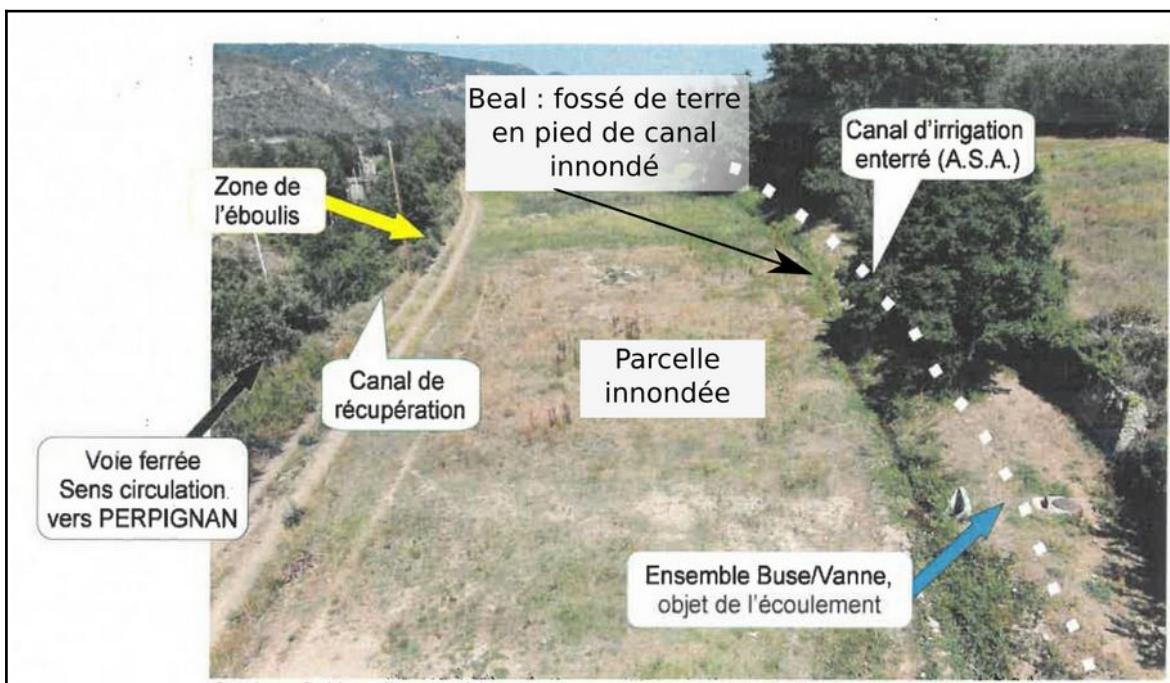
Figure 22 : Vue générale de la parcelle c 93 inondée et des canaux d'irrigation

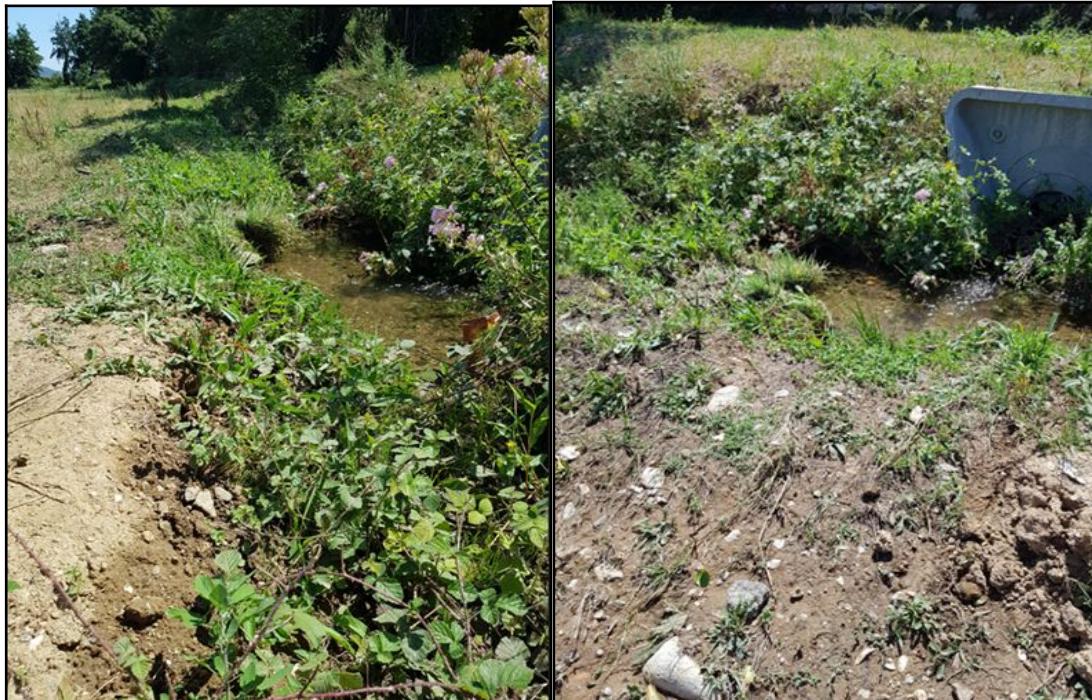
Ce fossé n'a pas joué son rôle, car le débit était trop intense et la présence de végétation dans ce fossé gênait l'écoulement des eaux. L'eau, dans sa majorité, s'est déversée dans le champ en un seul point, conduisant en un écoulement ponctuel à travers le champ avec un impact plus important en crête de talus.

*Figure 26 : Photo de gauche : érosion du bord aval du fossé de terre de redistribution (béal)
Photo de droite : fossé répartiteur (béal). La végétation empêche le bon écoulement des eaux et donc la répartition de la lame d'eau sur l'ensemble du champ*
Source rapport TA

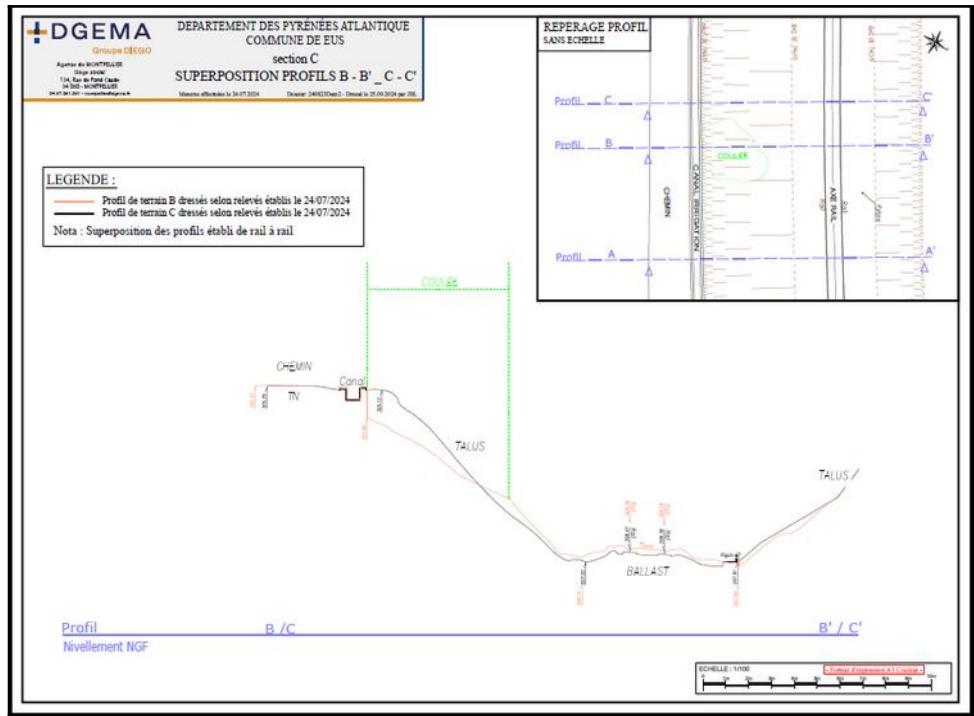
Figure 28 : Coupes topographiques : superposition des profils B-B' et C-C' du talus de la voie ferrée au niveau du glissement réalisées le 12/08/2024,
Source géomètre expert (DGEMA)

On constate que le talus, à travers les deux coupes B-B' et C-C' et leur superposition, est très pentu. La pente du talus en B-B' est de 0,5 et pour la coupe C-C', elle approche 0,8.

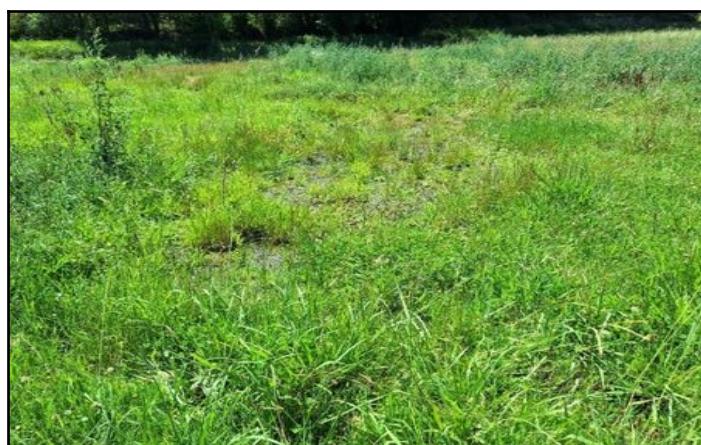
Figure 29 : Vue de la parcelle agriculteur avec zones humides le jour de l'accident
Source SNCF

On note une zone humide, visible sur la photo ci-avant, dans le champ en amont de la voie avec développement d'algues vertes en surface. La zone était très humide et saturée le jour de la visite (matin comme après-midi) le 24/07/2024.

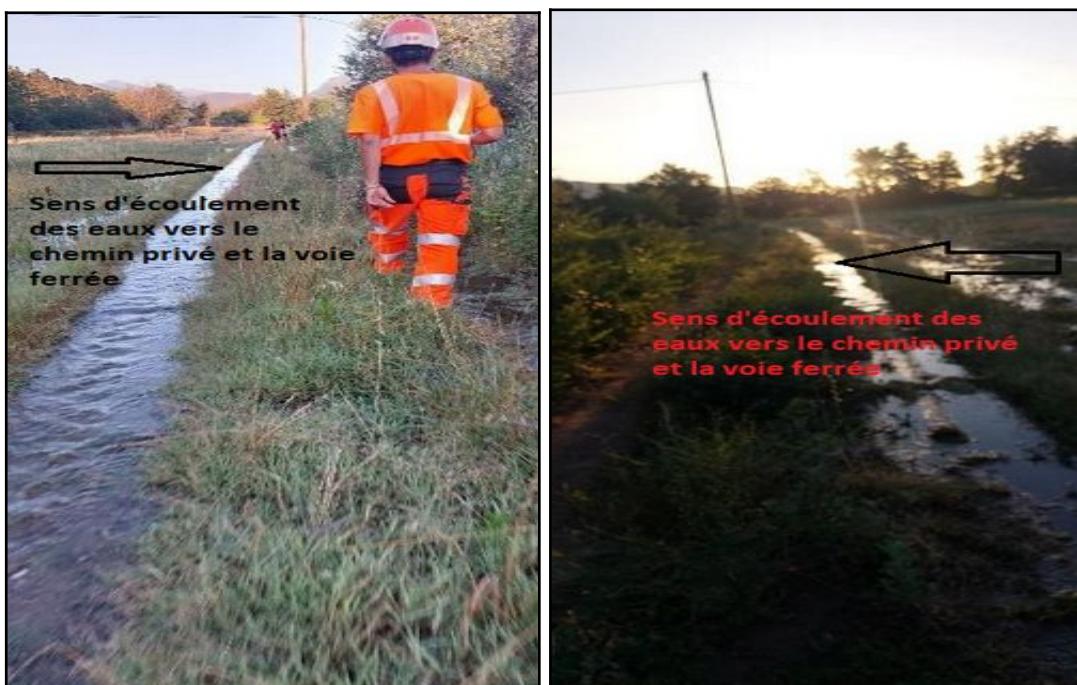
Figure 30 : Vue au niveau du PK 503,680 à 503,830
côté gauche : photos prises du chemin privé en bordure de talus prises vers 7 h 27 le 24/07/24
Source SNCF

Les photos prises le matin vers 7 h 30 montrent la présence d'une grande quantité d'eau sur le chemin au droit de la zone de l'incident.

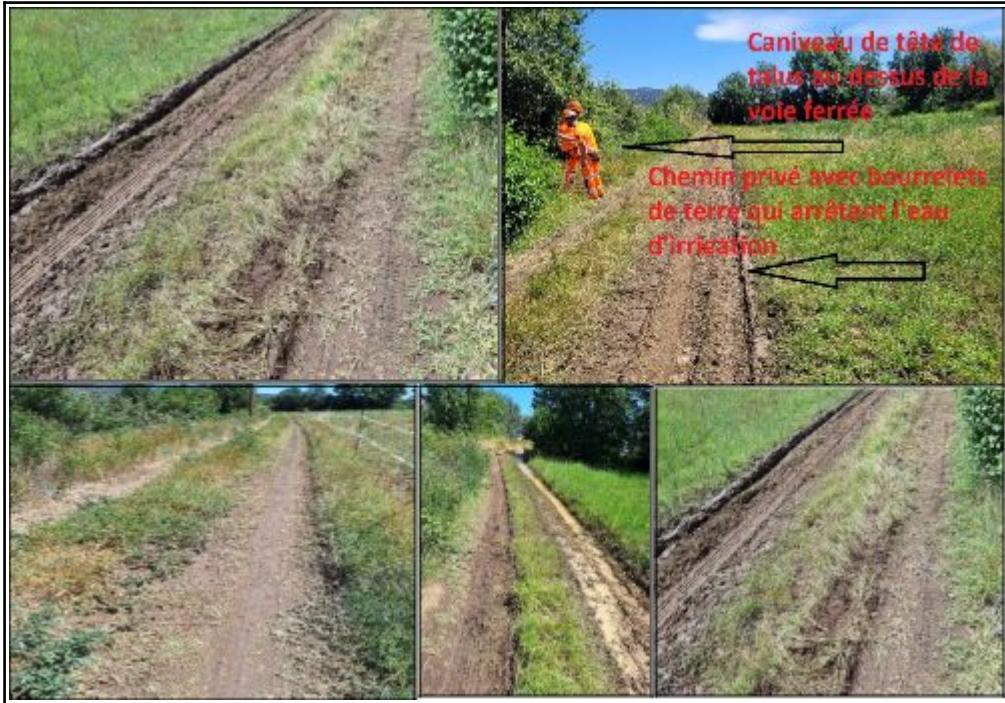
Les photos prises entre 14 et 15 h le 24/07/2024 montrent que le chemin en bas de la parcelle n'est plus inondé mais qu'il est encore humide (forte absorption et évaporation). Il n'a pas été observé de trace d'écoulement (humidité par exemple) du chemin vers le fossé (Figure 31).

Figure 31 : Vue au niveau du PK 503,680 à 503,830

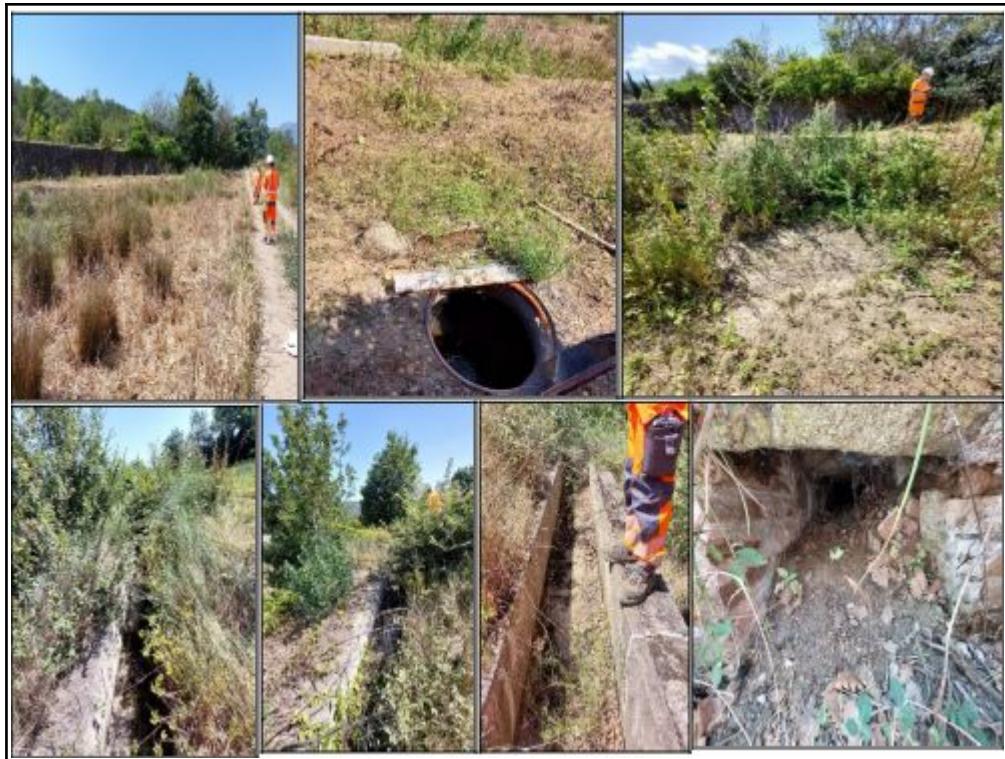
Figure 32 : Vue au niveau du PK 503,680 à 503,830, côté gauche, photos prise du chemin privé en bordure de talus le 25/07/2024

Aucune trace d'eau n'est observée le jour de la visite (25/07/2024).

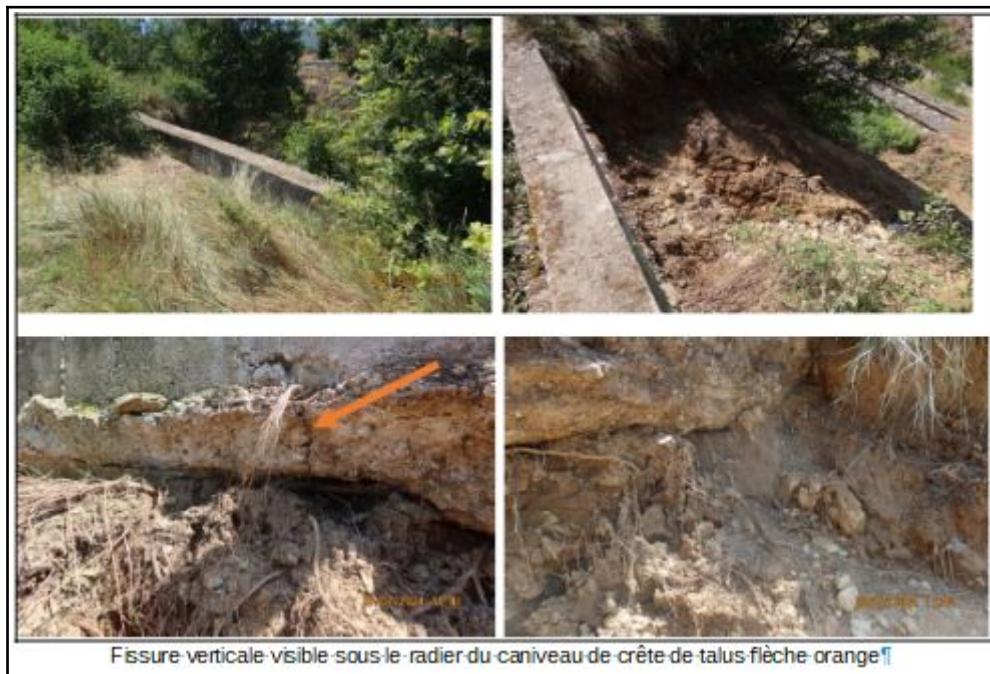
Figure 33 : Vue au niveau du PK 503,701 côté gauche, photos de la bordure de talus prises le 26/07/2024
Source SNCF

L'eau s'est répandue dans le champ et est venue jusqu'au canal de récupération en tête de talus. Ce canal est plus haut que le niveau du sol du champ et l'eau a buté contre la partie bétonnée extérieure. Elle n'a pas pu se déverser dans le canal. Il existe un petit vide sous le radier de l'ouvrage. Une fissure verticale de flexion est visible (Figure 33). À cet endroit, le talus est fortement érodé en tête sous l'ouvrage, ce qui montre que l'eau a transité sous l'ouvrage.

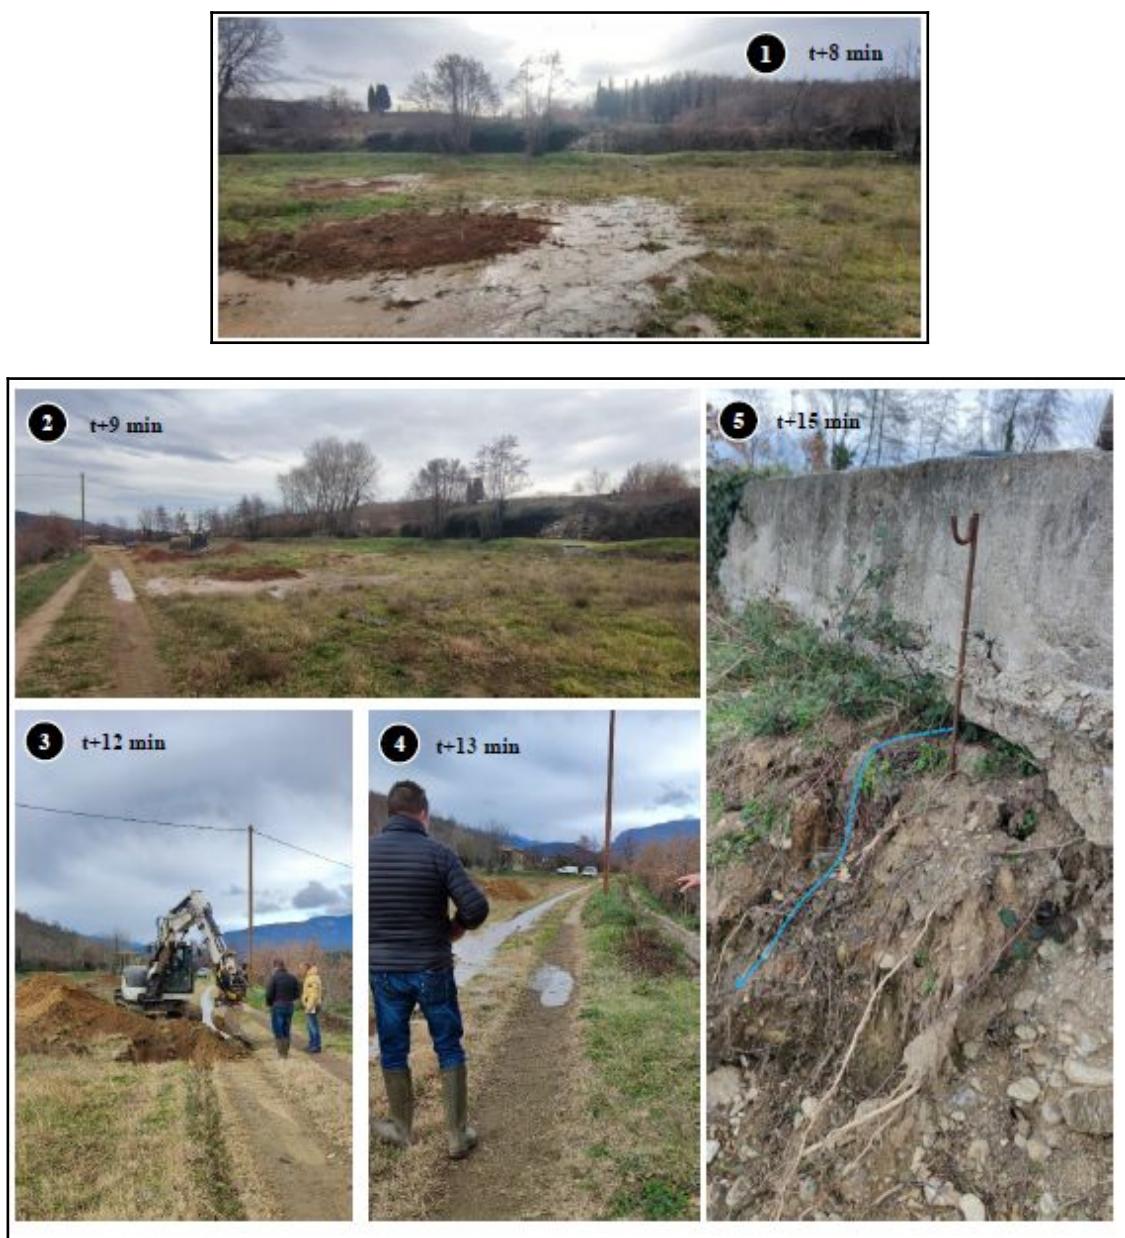
À 19 h, la vanne est ouverte. Au bout de 30 minutes seulement, les écoulements atteignent la bordure supérieure du glissement et dévalent le talus. La situation devient inquiétante, il est convenu de fermer la vanne pour ne pas dégrader tout le talus et de la rouvrir le lundi 27/01/2025 immédiatement après la réalisation des sondages à la pelle mécanique.

Figure 34 : Vue de l'essai de remise en eau du lundi 27/01/2025
Source rapport RTM

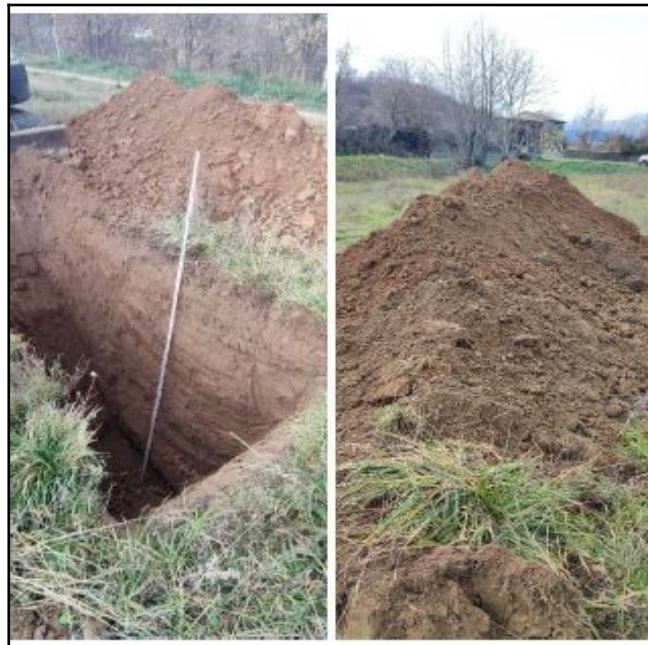
Pendant le terrassement, aucune venue d'eau n'est observée. On retrouve des terres humidifiées en surface suite à la mise en eau du terrain la veille des sondages (Figure 35).

Figure 35 : Vue des forages du terrain et des matériaux extraits au-dessus de la voie ferrée.

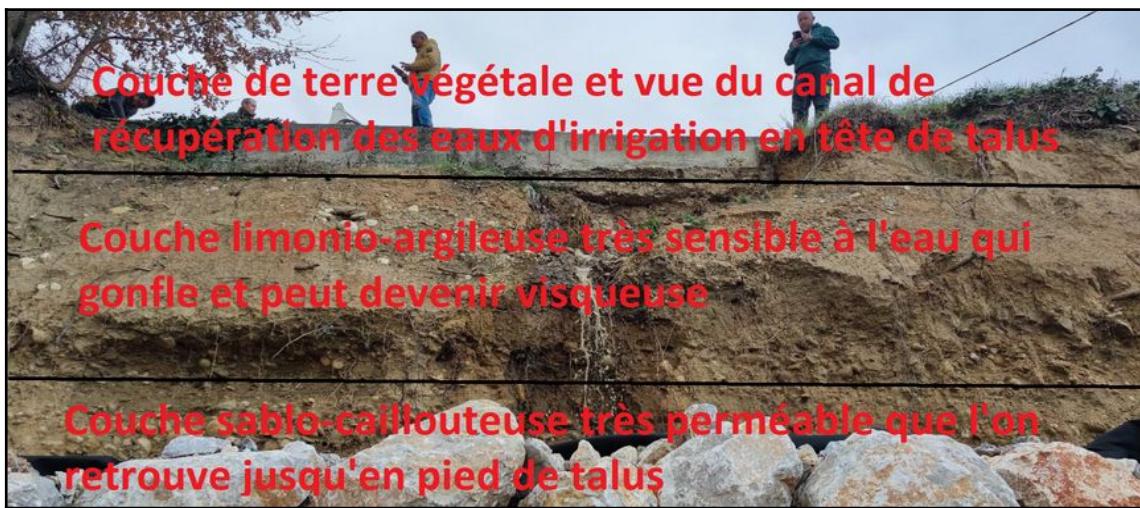
Au droit du plan de glissement, au niveau du talus, on retrouve bien une structuration du terrain en 3 couches (terre végétale, limons avec argiles et sables avec cailloux) analogue à celle observée au droit des sondages. La couche graveleuse se situe moins en profondeur (– 2,70 m au lieu de – 3,80 m).

*Figure 36 : Vue des couches géologiques dans le talus de la voie ferrée au niveau du glissement.
Photo prise le 27/01/2025
Source rapport RTM*

Le terrain est dans sa partie haute sur 3,70 m argilo-limoneux. Ce type de terrain est donc sensible à l'eau. Dans le cas présent, la venue d'eau en grande quantité et continue sur une couche limoneuse très sensible à l'eau et sur un talus avec une forte pente est un facteur majeur d'instabilité. L'imprégnation du talus par les ornières du chemin ou les terriers d'animaux, a conduit à une perte de cohésion d'une couche superficielle de ce talus et sa rupture.

L'apport massif en eau sur le terrain, non capté par le fossé de crête de talus, est la cause unique du glissement.

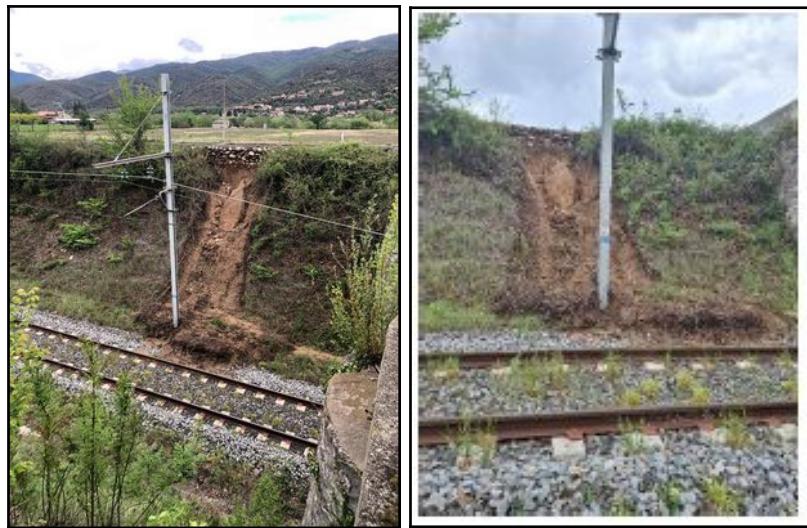
Figure 38 : Incident du 30/04/2024 sur talus de la voie ferrée au PK 503,920
Source SNCF Réseau

Après une période de forte sécheresse d'une durée de 2 ans, un épisode d'intempérie non-exceptionnel (62 mm en 2 jours) a touché le département. Le canal d'irrigation s'est alors mis en charge et a débordé sur environ 10 m (les laisses de crues en témoignent). Le débordement a été causé par plusieurs facteurs (pente défavorable du canal, réduction section hydraulique, etc.). Cette surverse a donc entraîné un ravinement et une érosion du déblai. Une érosion avec une coulée de matériaux, d'environ 5 m³ sur 5 m de large, a atteint le pied de talus et le bord du rail extérieur de la voie.

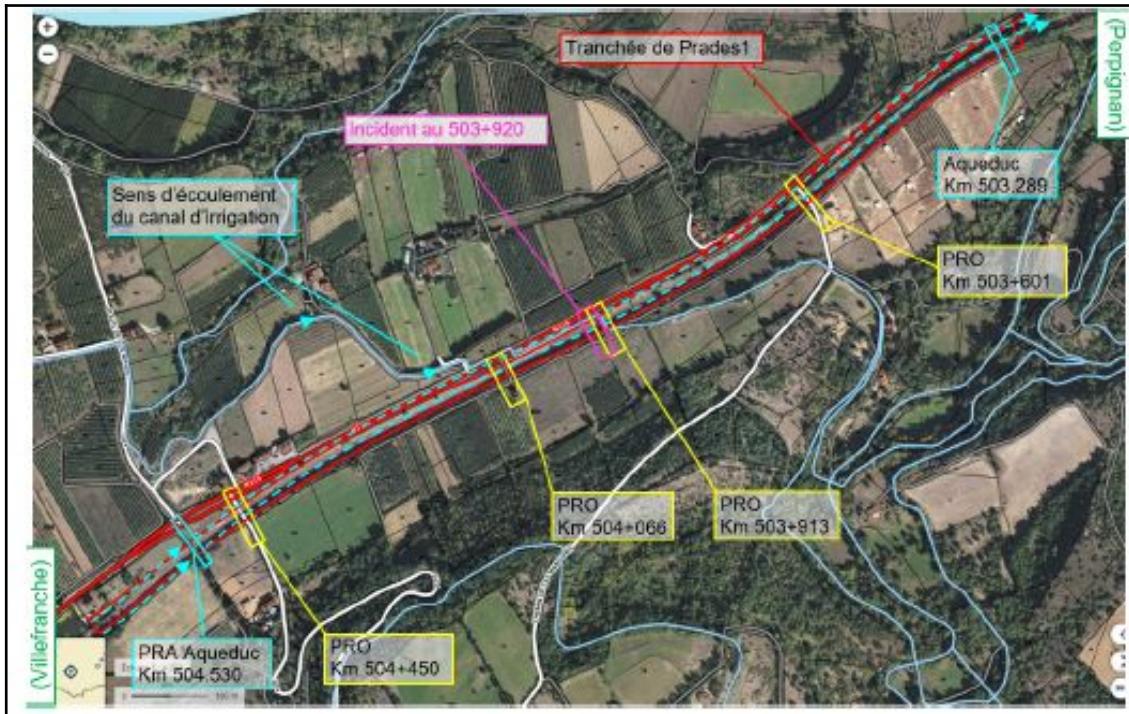
**Figure 39 : Incident du 30/04/2024 sur talus de la voie ferrée au PK 503,920,
vue du schéma général des fossés longitudinaux**
Source SNCF Réseau
