**RAPPORT
D'ENQUÊTE TECHNIQUE
sur le déraillement d'un TER
sur la ligne de Prades à Perpignan
survenu le 24 juillet 2024
à Eus (66)**

décembre 2025

Titre du document : Rapport d'enquête technique sur le déraillement d'un train de voyageurs à Eus (66) sur la ligne de Prades à Perpignan le 24 juillet 2024

N° ISRN : EQ-BEAT—25-13-FR
Affaire n° BEATT-2024-06

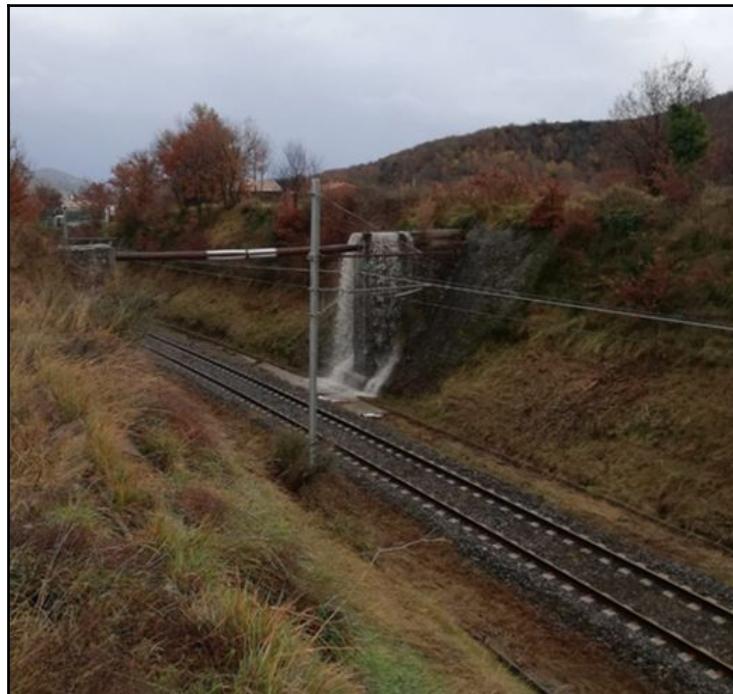
Lors de la tempête Gloria au cours de laquelle il a plu 309 mm d'eau à Eus, soit une hauteur équivalente à 200 jours de pluie en 3 jours (situation au-dessus d'une pluie centennale), un débordement du canal s'est produit dans la tranchée de Prades.

*Figure 40 : Incident du 23/01/2020 sur talus de la voie ferrée PK 504,725 tempête Gloria,
Source SNCF Réseau*
