## Note de présentation

### Déraillement d'un Train Express Régional (TER) sur une coulée de boue, suivi de la collision avec un pont route, survenu à Eus (Pyrénées-Orientales) le 24 juillet 2024

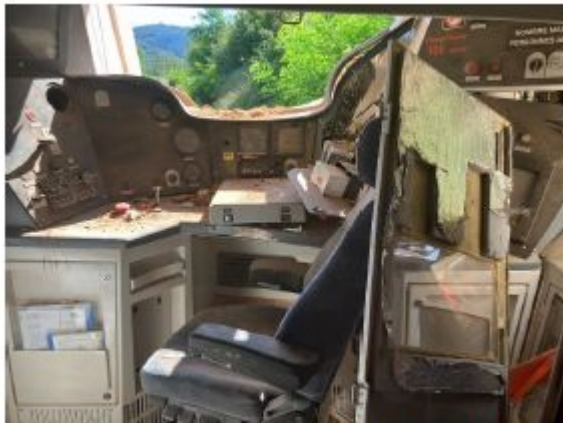
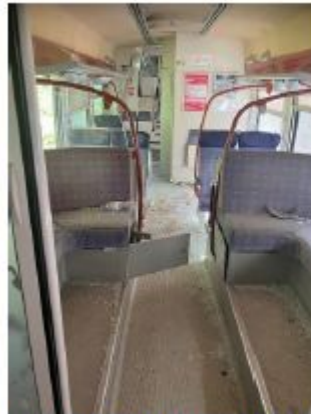
Dégâts cabine de conduite et 1<sup>ère</sup> élément de la rame

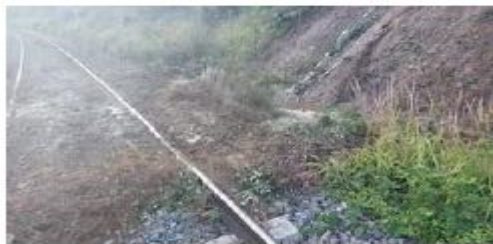
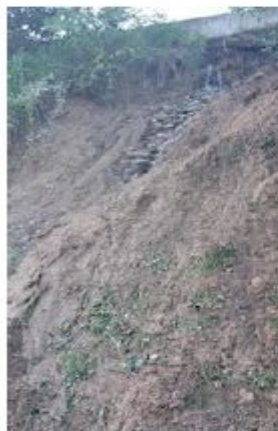
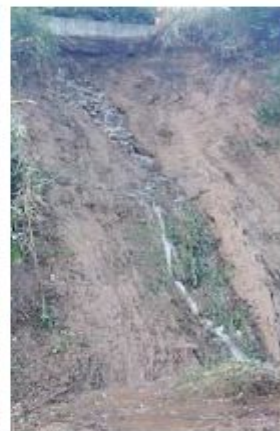
Les investigations menées concluent à un débordement du canal d'irrigation situé au-dessus de la voie, entraînant un surplus d'eau dans le talus, jusqu'à transformation en coulée de boue.

Coulée de boue

Les investigations menées par le GI SNCF R concluent à un « débordement » du canal d'irrigation situé au-dessus de la voie . Ceci aurait entraîné un surplus d'eau dans le talus provoquant la coulée de boue sur la voie ferrée.

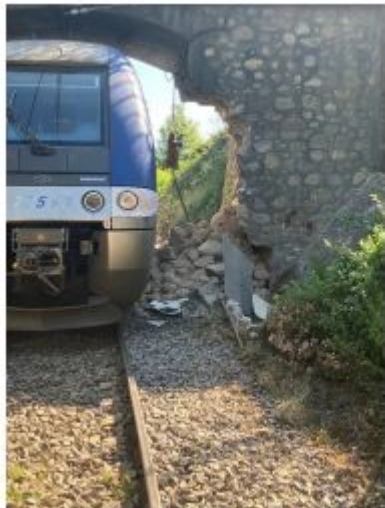
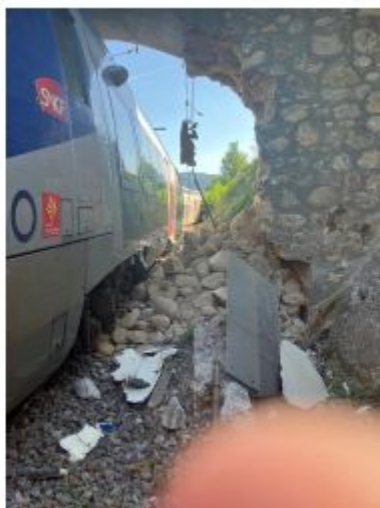
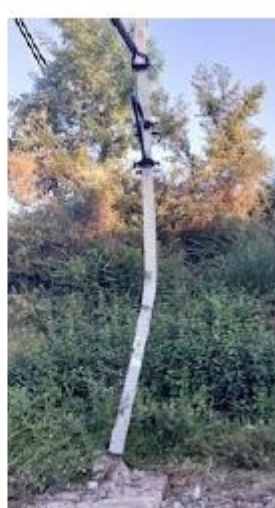
Dégâts à la pile de pont et au poteau caténaire
