**RAPPORT  
D'ENQUÊTE TECHNIQUE  
sur le déraillement d'un train de fret  
survenu le 30 octobre 2024  
à Oulchy-Breny (02)**

Titre du document : Rapport d'enquête technique sur le déraillement d'un train Fret, le 30 octobre 2024 à OULCHY-BRENY (Aisne)

N° ISRN : EQ-BEAT -- 2026-04 --FR

Proposition de mots-clés : déraillement, inondation, destruction de plateforme.

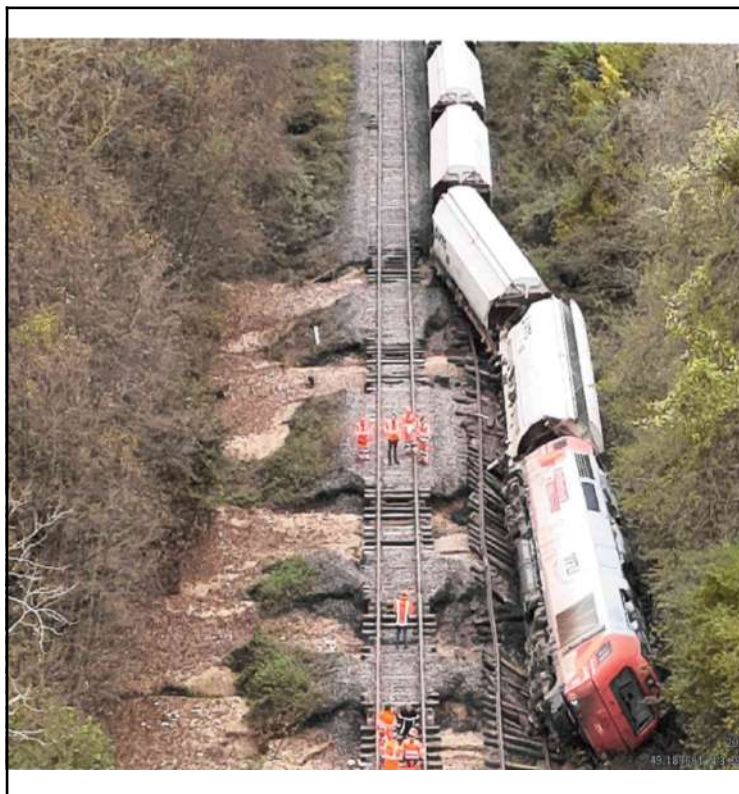
**Figure 13 : Photo du train Fret déraillé le 30 octobre 2024**  
Source SNCF

Sur le site du déraillement, nous constatons des brèches sous les 2 voies sur plusieurs longueurs de 8 à 11 m avec absence de ballast sous les traverses et des ravinements jusqu'à 1 m de profondeur (cf Figure ci-dessus).

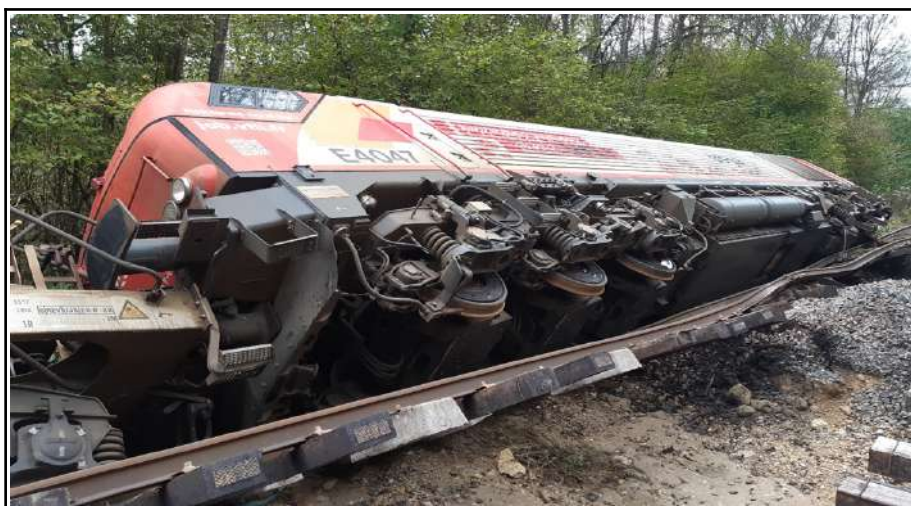
**Figure 15 : Premier wagon déraillé la rame après la locomotive**  
Photo BEA-TT

Sur la Figure ci-dessous, on peut voir la brèche dans la voie où le ballast a été enlevé par l'eau.

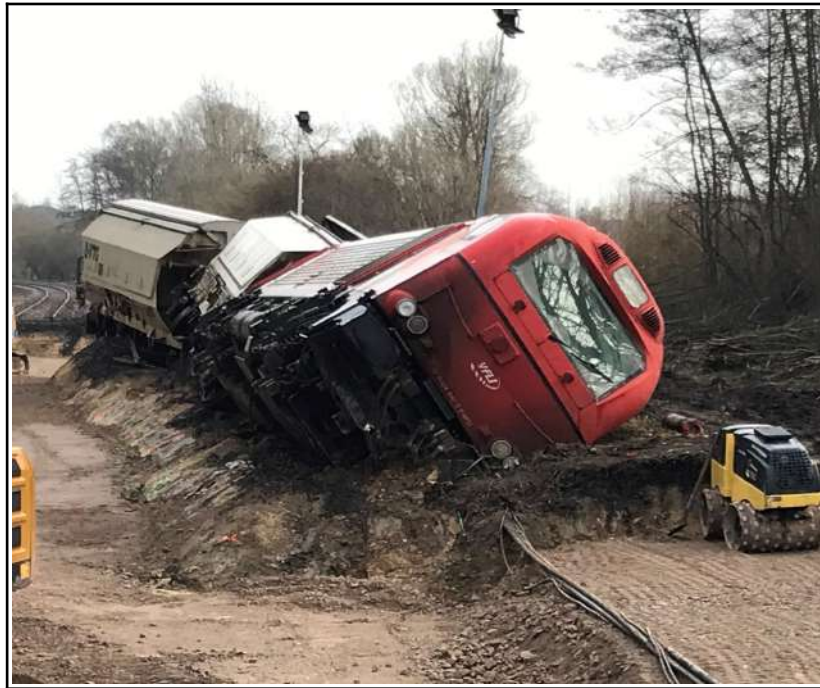
*Figure 16 : Dégâts sur le train Fret CAPTRAIN ; engin moteur, et les 2 premiers wagons  
Photo BEA-TT*

Sur la Figure ci-dessous, la voie a été retirée et la plateforme est en cours de préparation. On aperçoit également les câbles de signalisation.

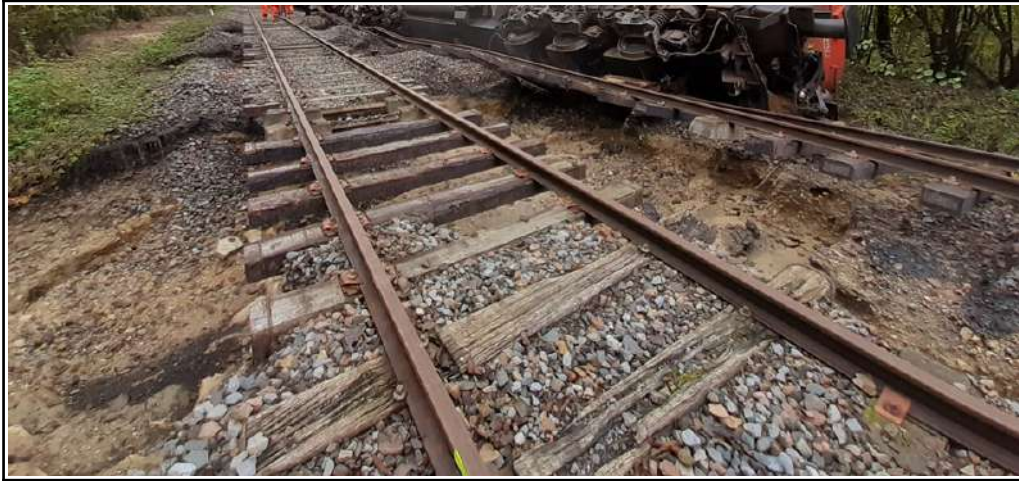
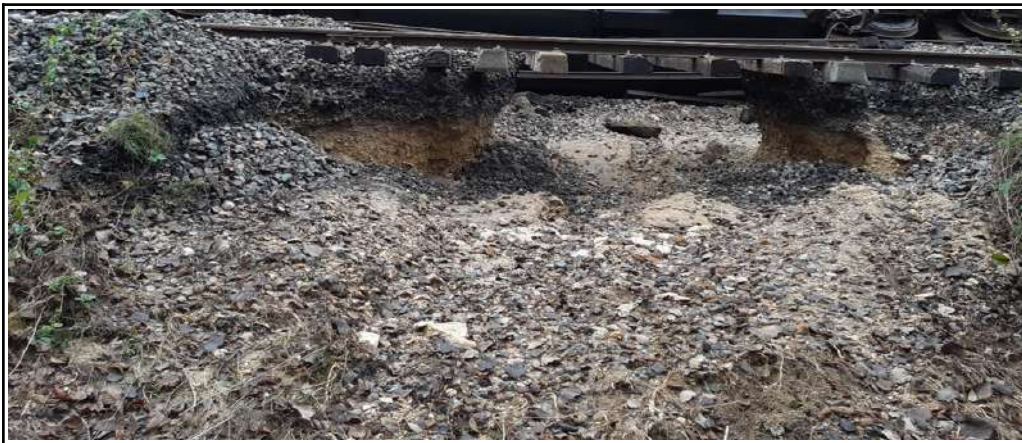
**Figure 17 : Dégâts de la plateforme avec brèches**  
Photo BEA-TT

Les rails et les traverses sont cassés ou tordus. (voir figures ci-dessous)

Environ 116 m de remblai sont à terrasser et à reconstituer. La plateforme a été emportée et altérée sur toute la zone. Les couches sont à reconstituer et il est nécessaire de reconstruire toute l'assise des voies pour assurer une stabilité pérenne de cette zone.

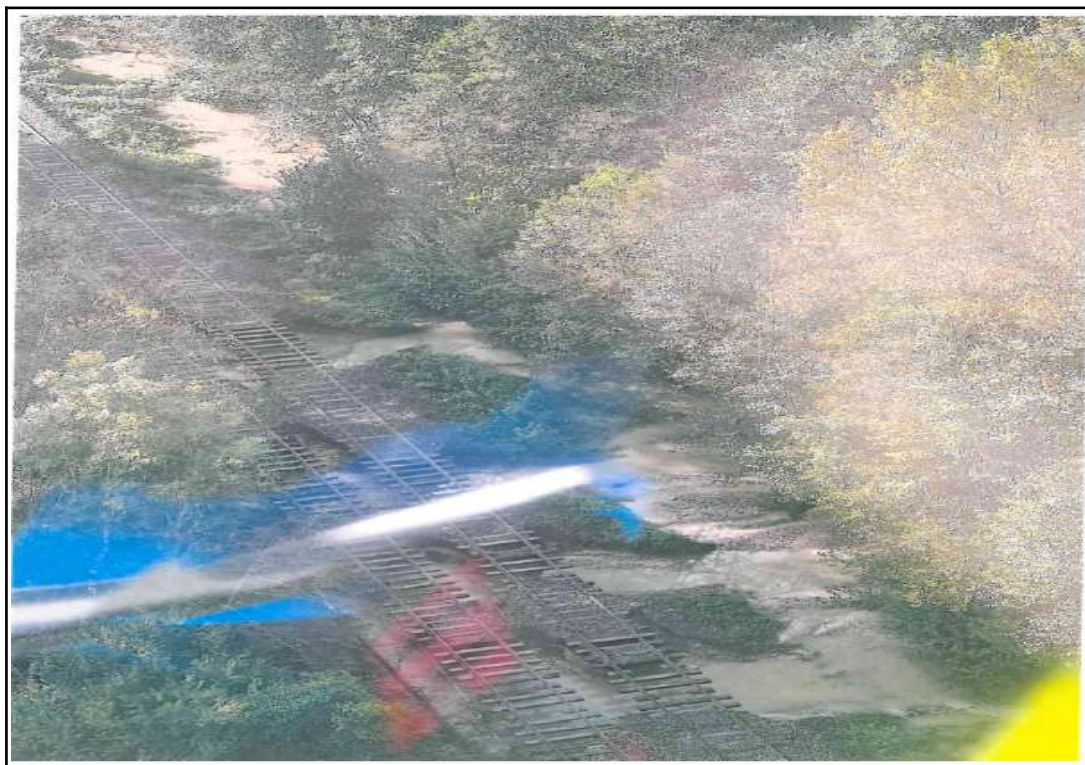
**Figure 20 : Photo de la zone du déraillement prise en hélicoptère le 10 octobre 2024 à 16 h 18 lors de la tournée suite aux inondations de la tempête « Kirk »**  
*Photo préfecture de l'Aisne*

La tournée réalisée en hélicoptère par la gendarmerie et le SDIS, avant le déraillement, avait bien détecté les anomalies. Il est regrettable que les photos soient arrivées très tard après le déraillement, un mois après l'incident, chez SNCF Réseau. Par ailleurs, l'alerte émise par le SDIS (coulées de boues sur la voie) a entraîné une confusion sur le terme employé au niveau des services de la SNCF.

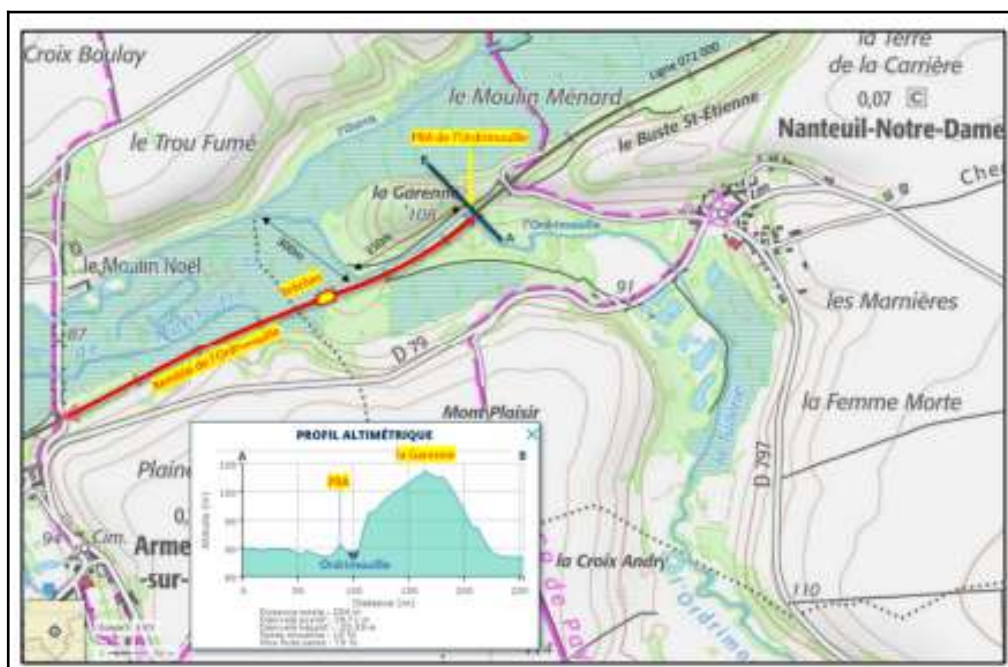
Figure 21 : Plan de situation du remblai de la zone du déraillement par rapport à l'Ordrimouille  
Photo SNCF

Dans la Figure ci-dessous, on peut voir la zone du déraillement, la hauteur du remblai par rapport à l'Ordrimouille qui est sorti de son lit pour inonder la plateforme. La crue a été soudaine et de grande intensité pour passer au-dessus du remblai.

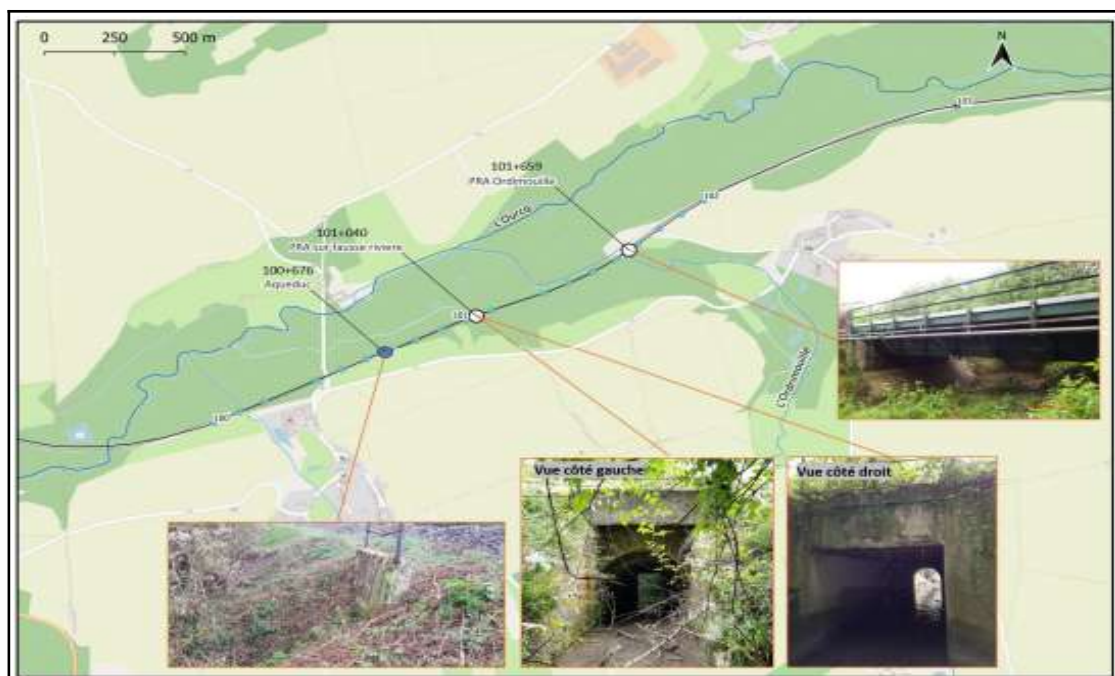
**Figure 22 : Plan de situation des ouvrages d'art dans le talus**  
Photo SNCF

La Figure 22 illustre les ouvrages saturés.

- L'aqueduc du PK 100,676 (rond bleu à gauche de l'image ci-dessus) ;
- Le Pont Rail (PRA) Fausse Rivière au PK 101,040 (rond blanc au milieu) ;
- Le PRA sur l'Ordrimouille au PK 101,659 (rond blanc à droite de l'image).

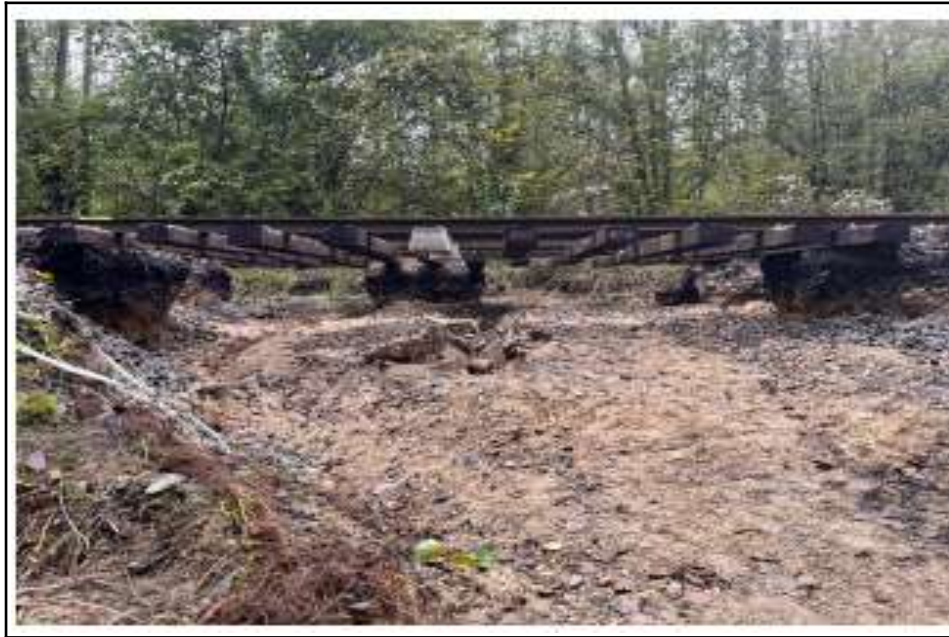
**Figure 25 : Vue générale d'une brèche**  
Photo SNCF

Dans ce contexte, le niveau d'eau monte et passe au-dessus du remblai en créant six brèches de 8 à 11 m de large et de 1,50 m de profondeur. Le ballast et les sous-couches sont emportés et la voie qui reste n'est plus supportée. **Ces brèches constituent la cause principale du déraillement.**

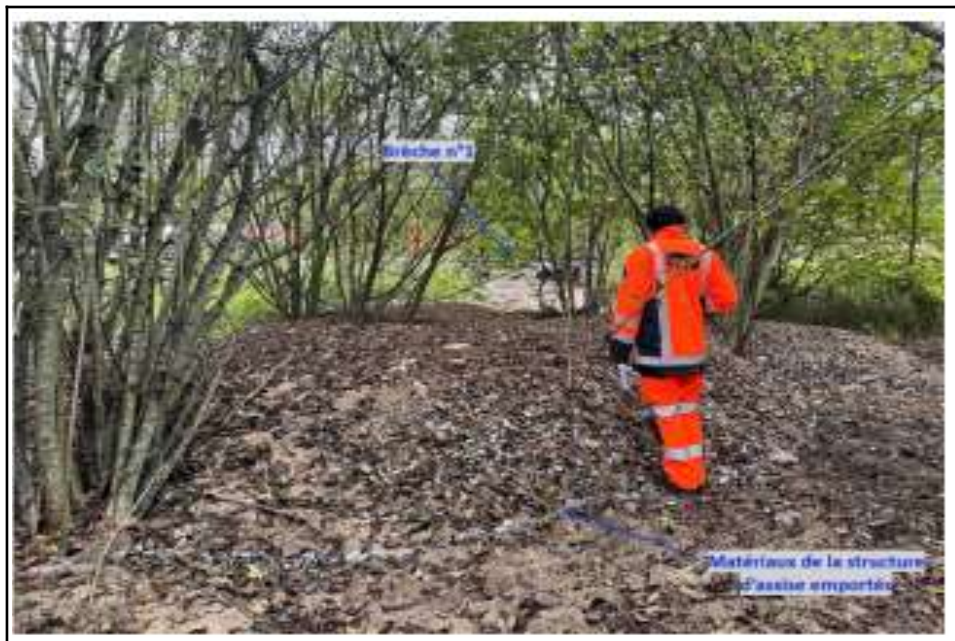
**Figure 26 : Vue des matériaux emportés en dehors de la plateforme**  
Photo SNCF

Les matériaux constituant la structure d'assise de la plateforme ferroviaire ont été emportés et sont observables à plusieurs mètres côté gauche (cf Figure 26)

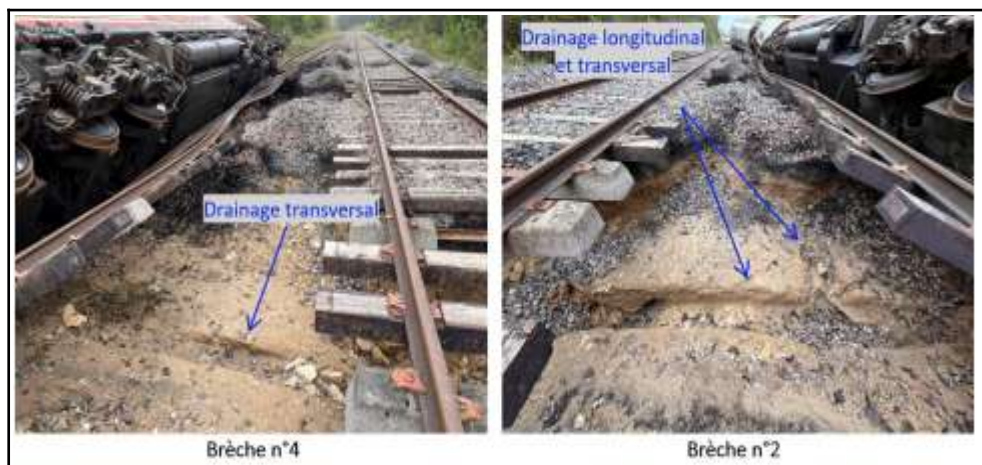
**Figure 27 : Vue des tranchées transversales visibles dans les brèches.**  
Source SNCF

On remarque au droit de quasiment chaque brèche, de petites tranchées creusées transversalement à la plateforme (voire longitudinalement) au niveau de l'arase inférieure des structures d'assise. Il pourrait s'agir de tranchées qui datent de la construction de la ligne pour permettre aux eaux zénithales<sup>12</sup> de s'écouler en pied de talus (cf figure 27).

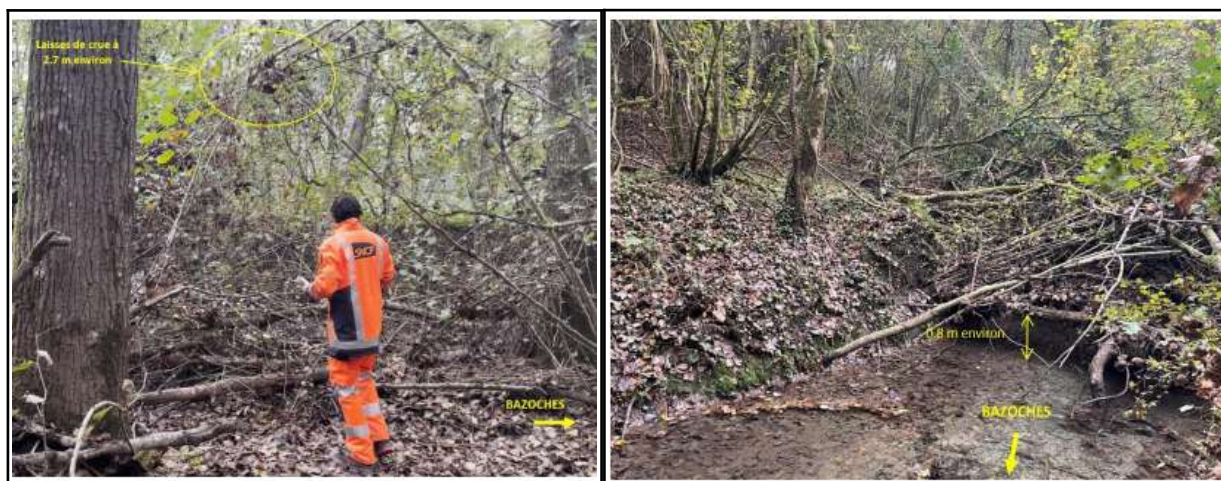
**Figure 28 : Vue des embâcles bouchant le ru « fausse rivière » PK 101,100 côté v2 et les laisses de crues coté droit PK 101,100**  
Source SNCF

Le ru appelé « fausse rivière » qui traverse la plateforme (comme vu plus haut) au PK 101,040 est encombré côté voie 2 (voie du déraillement) par des embâcles visiblement charriés par la crue.

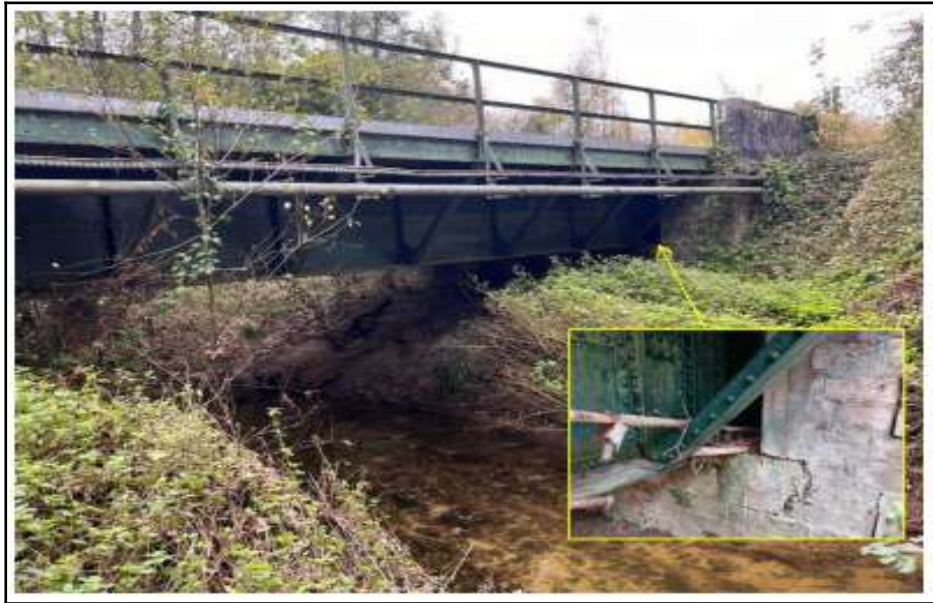
**Figure 29 : Vue des laisses de crues côté V2 droit du PRA sur l'Ordrimouille PK 101,659**  
Source SNCF

Au droit du PRA sur l'Ordrimouille (PK 101,659), des laisses de crues ont été observées jusqu'à l'arase inférieure du tablier (cf Figure ci-après).

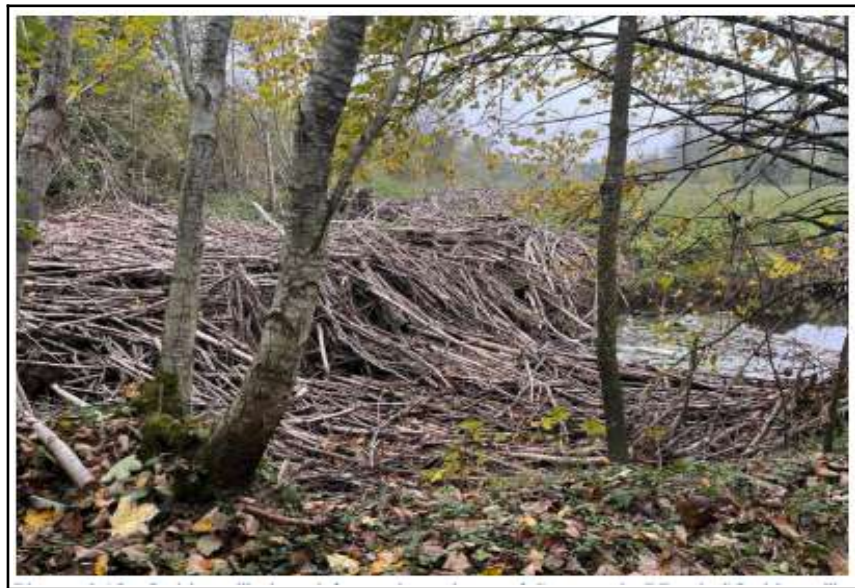
**Figure 30 : Vue de l'Ordrimouille bouchée par des branchages à l'amont du PRA de l'Ordrimouille PK 101,659**  
Source SNCF

À quelques dizaines de mètres à l'amont du PRA, le ru Ordrimouille est très encombré par des troncs d'arbres et des branches sciés, provenant probablement d'une zone d'élague d'un riverain et charriés par la crue.
