# RAPPORT D'ENQUÊTE TECHNIQUE

sur le déraillement d'un train Fret, survenu  
le 30 octobre 2024 à OULCHY-BRENY (Aisne)

septembre 2026

Titre du document : Rapport d'enquête technique sur le déraillement d'un train Fret, le 30 octobre 2024 à OULCHY-BRENY (Aisne)

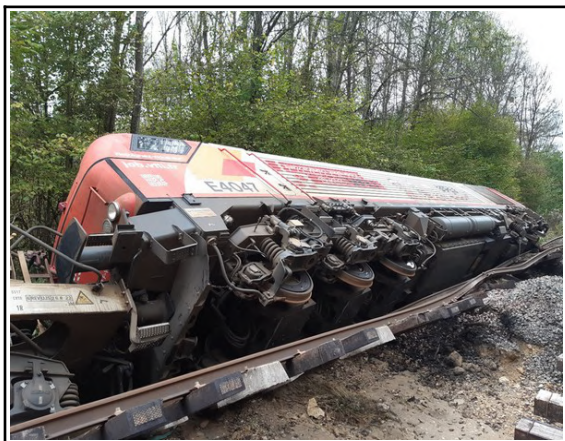
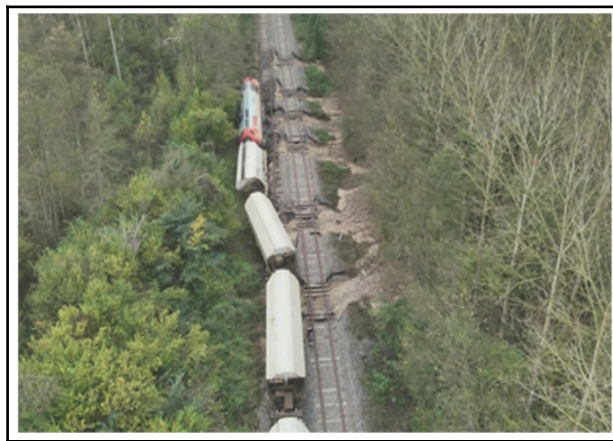
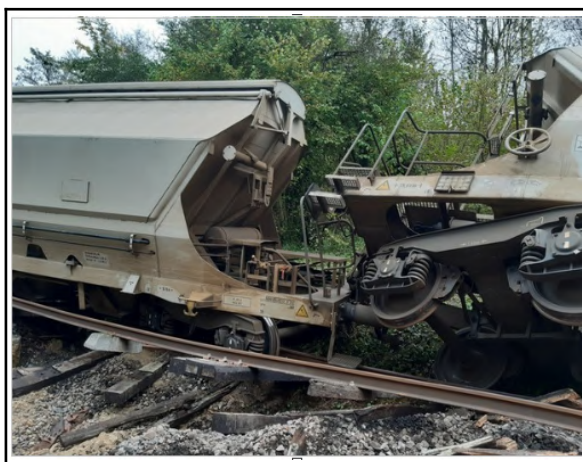
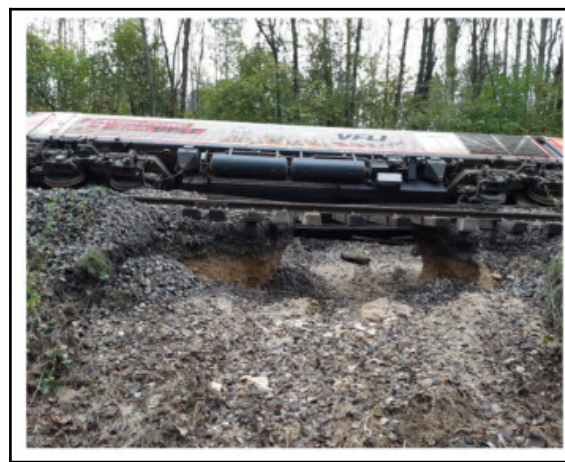
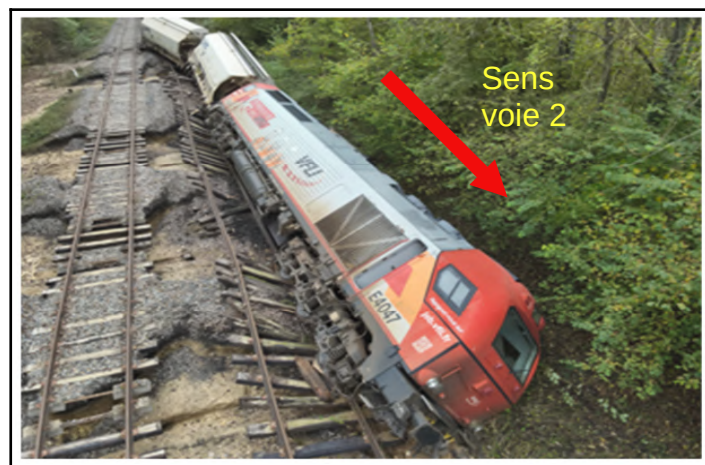
**Figure 4 : Train Fret après le déraillement**  
Source SNCF

La ligne est en remblai, le train déraile sur une zone de brèches sous voie. L'engin moteur et le premier wagon se couchent sur le côté gauche, le deuxième wagon déraile également.

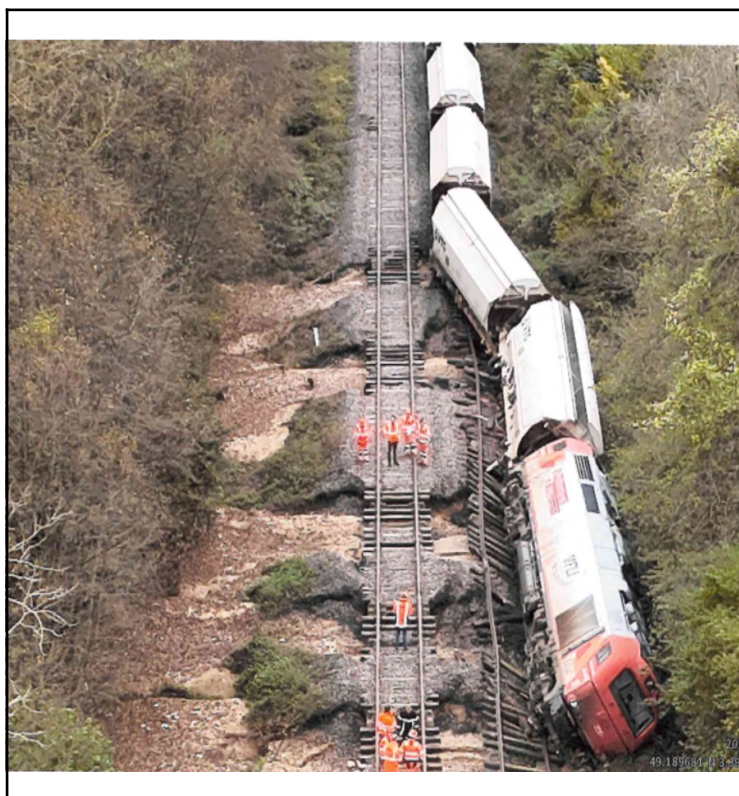
**Figure 13 : Photo du train Fret déraillé le 30 octobre 2024**  
Source SNCF

Sur le site du déraillement, nous constatons des brèches sous les 2 voies sur plusieurs longueurs de 8 à 11 m avec absence de ballast sous les traverses et des ravinements jusqu'à 1 m de profondeur (cf Figure ci-dessus).

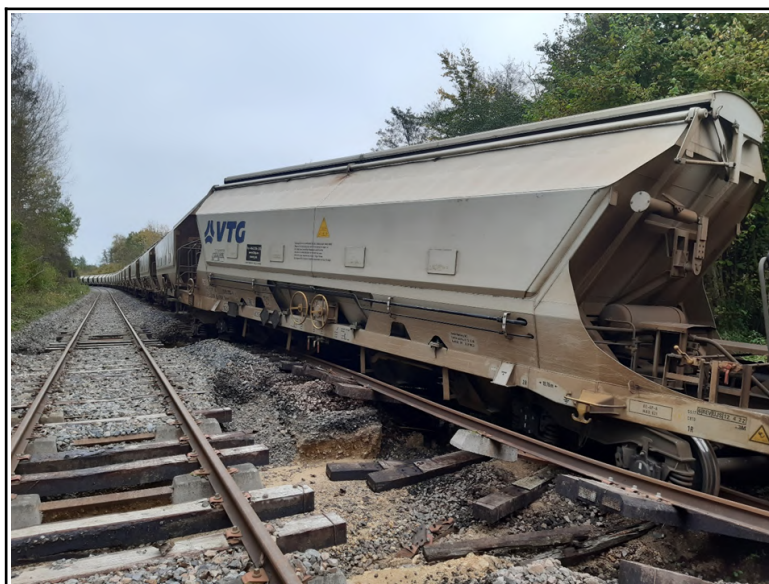
**Figure 14 : Dégâts sur le train Fret Captrain engin moteur, et les 2 premiers wagons**  
Photo BEA-TT

Le 3<sup>e</sup> wagon a été tiré avec les 21 wagons par l'arrière et inspecté pour vérifier ses organes de choc et d'attelage enchevêtrés avec celui du wagon le précédant. La voie qui ne comportait plus de ballast a dû être calée pour sortir ce wagon non déraillé.

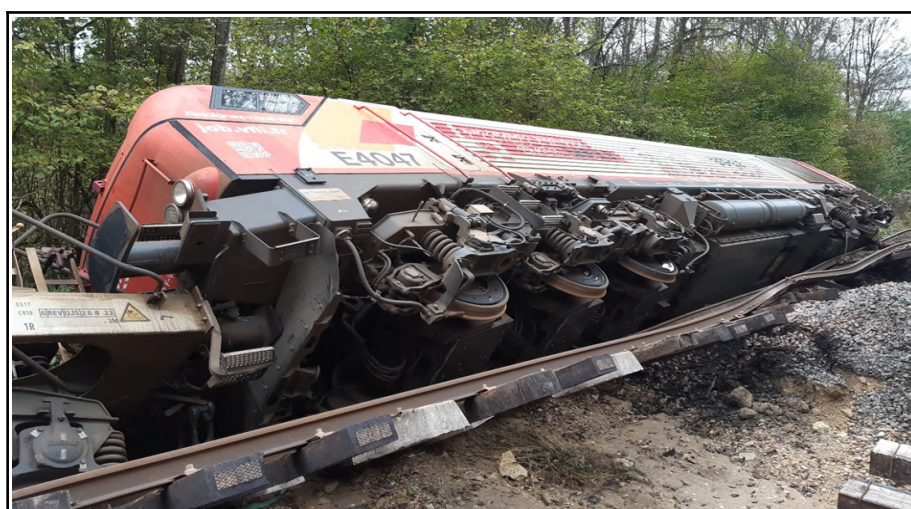
**Figure 15 : Premier wagon déraillé la rame après la locomotive**  
Photo BEA-TT

Sur la Figure ci-dessous, on peut voir la brèche dans la voie où le ballast a été enlevé par l'eau.

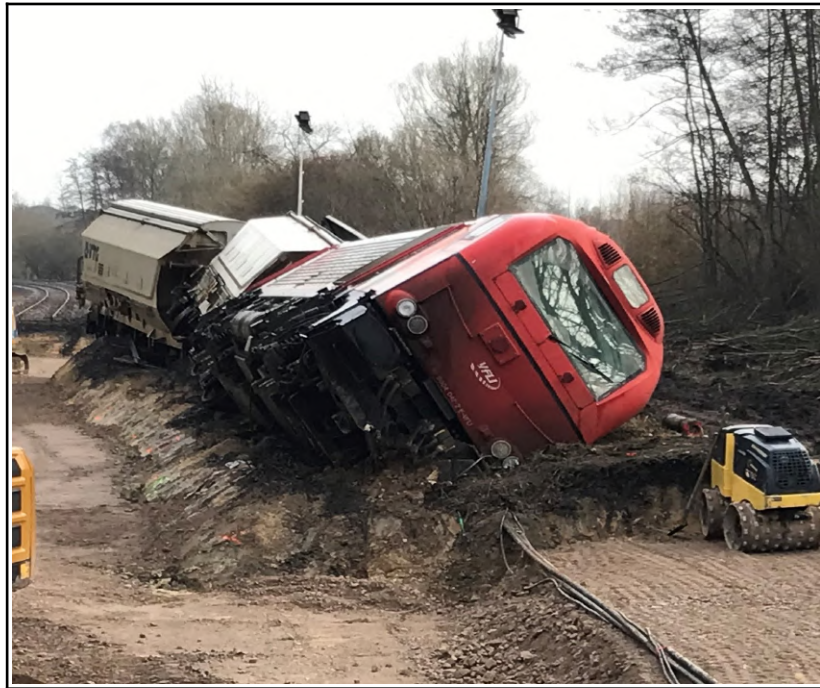
*Figure 16 : Dégâts sur le train Fret CAPTRAIN ; engin moteur, et les 2 premiers wagons  
Photo BEA-TT*

Sur la Figure ci-dessous, la voie a été retirée et la plateforme est en cours de préparation. On aperçoit également les câbles de signalisation.

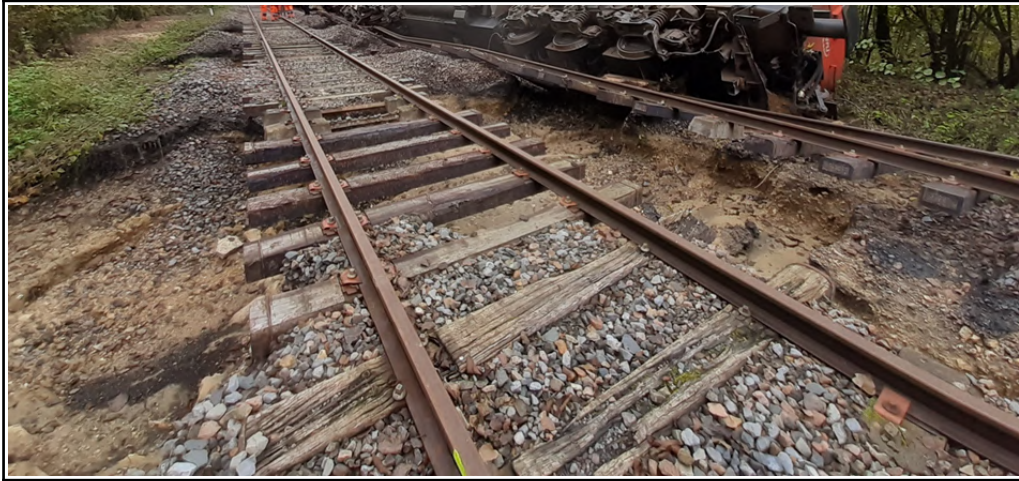
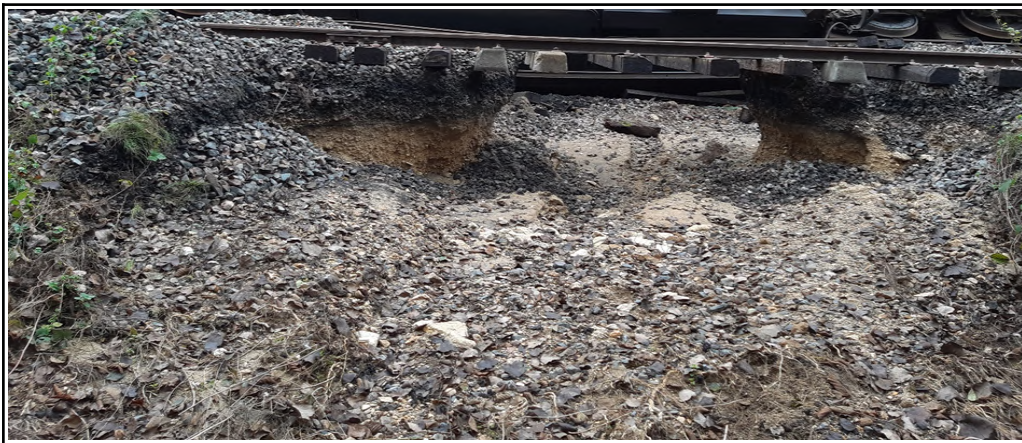
**Figure 17 : Dégâts de la plateforme avec brèches**  
Photo BEA-TT

Environ 116 m de remblai sont à terrasser et à reconstituer. La plateforme a été emportée et altérée sur toute la zone. Les couches sont à reconstituer et il est nécessaire de reconstruire toute l'assise des voies pour assurer une stabilité pérenne de cette zone.

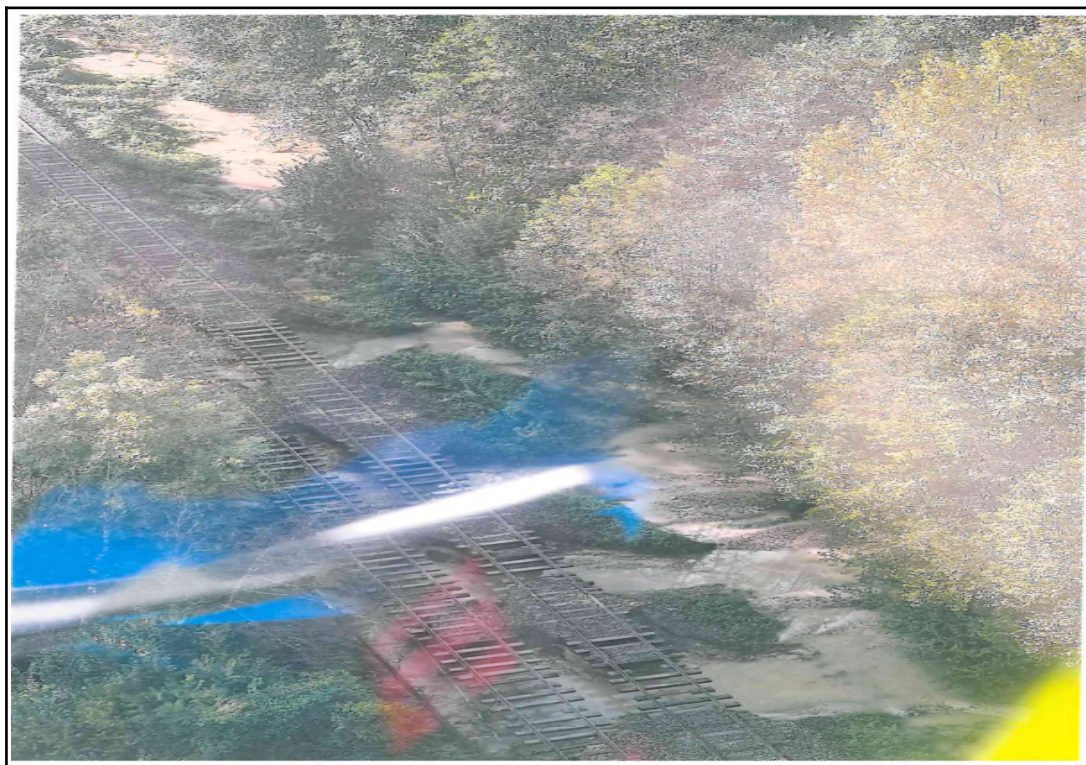
**Figure 20 : Photo de la zone du déraillement prise en hélicoptère le 10 octobre 2024 à 16 h 18 lors de la tournée suite aux inondations de la tempête « Kirk »**  
*Photo préfecture de l'Aisne*

La tournée réalisée en hélicoptère par la gendarmerie et le SDIS, avant le déraillement, avait bien détecté les anomalies. Il est regrettable que les photos soient arrivées très tard après le déraillement, un mois après l'incident, chez SNCF Réseau. Par ailleurs, l'alerte émise par le SDIS (coulées de boues sur la voie) a entraîné une confusion sur le terme employé au niveau des services de la SNCF.

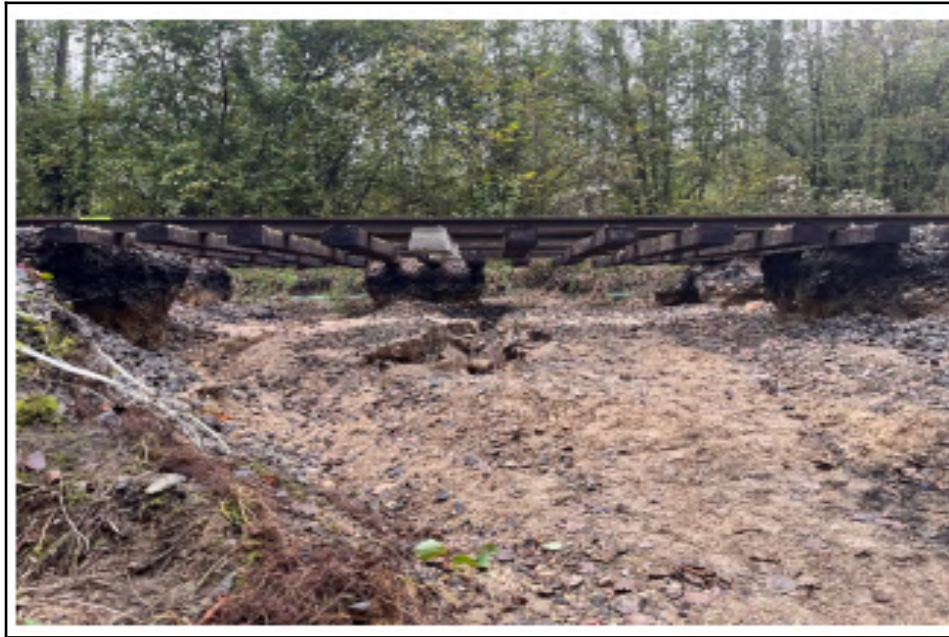
**Figure 25 : Vue générale d'une brèche**  
Photo SNCF

Dans ce contexte, le niveau d'eau monte et passe au-dessus du remblai en créant six brèches de 8 à 11 m de large et de 1,50 m de profondeur. Le ballast et les sous-couches sont emportés et la voie qui reste n'est plus supportée. **Ces brèches constituent la cause principale du déraillement.**

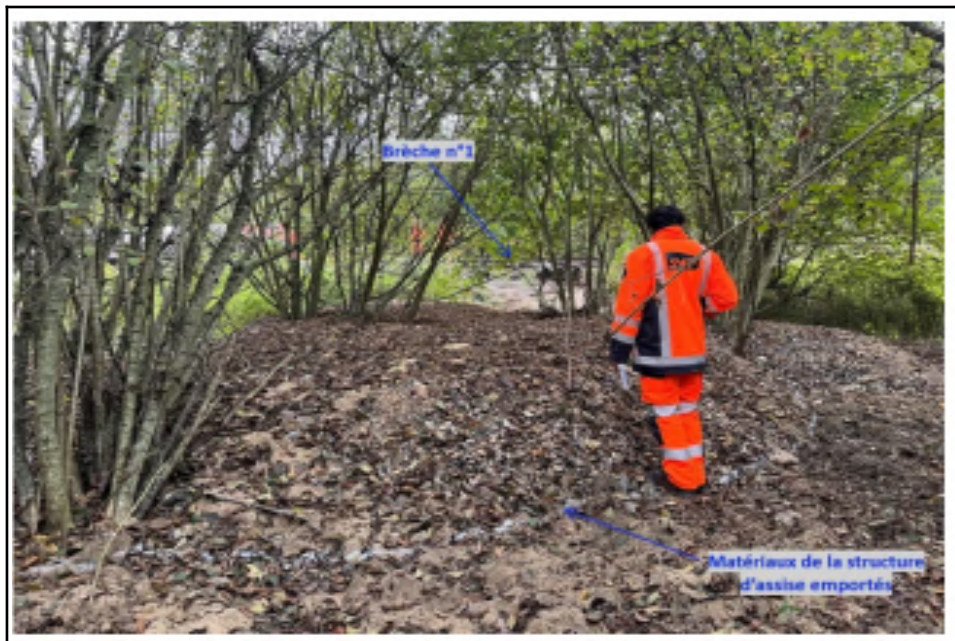
**Figure 26 : Vue des matériaux emportés en dehors de la plateforme**  
Photo SNCF

Les matériaux constituant la structure d'assise de la plateforme ferroviaire ont été emportés et sont observables à plusieurs mètres côté gauche (cf Figure 26)

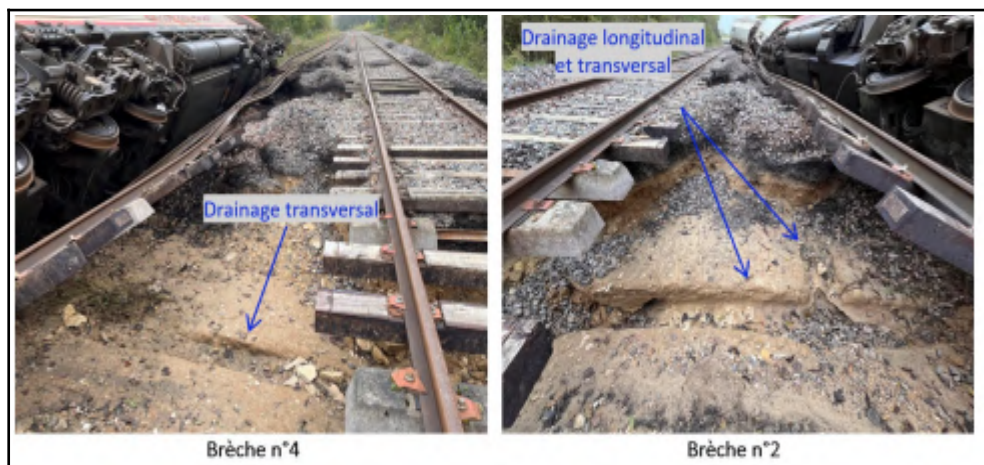
**Figure 27 : Vue des tranchées transversales visibles dans les brèches.**  
Source SNCF

On remarque au droit de quasiment chaque brèche, de petites tranchées creusées transversalement à la plateforme (voire longitudinalement) au niveau de l'arase inférieure des structures d'assise. Il pourrait s'agir de tranchées qui datent de la construction de la ligne pour permettre aux eaux zénithales<sup>12</sup> de s'écouler en pied de talus (cf figure 27).

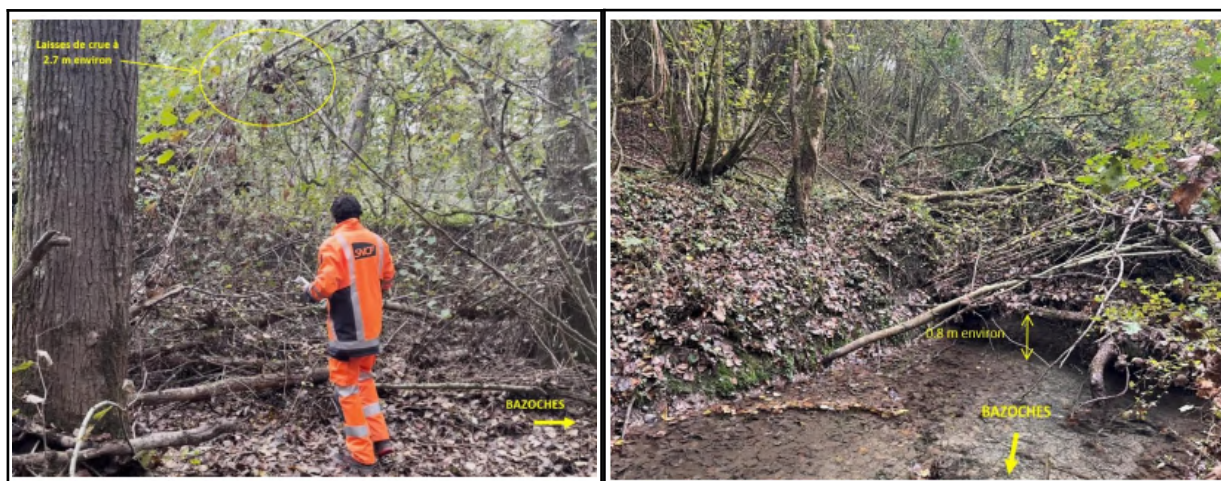
**Figure 28 : Vue des embâcles bouchant le ru « fausse rivière » PK 101,100 côté v2 et les laisses de crues coté droit PK 101,100**  
Source SNCF

Le ru appelé « fausse rivière » qui traverse la plateforme (comme vu plus haut) au PK 101,040 est encombré côté voie 2 (voie du déraillement) par des embâcles visiblement charriés par la crue.

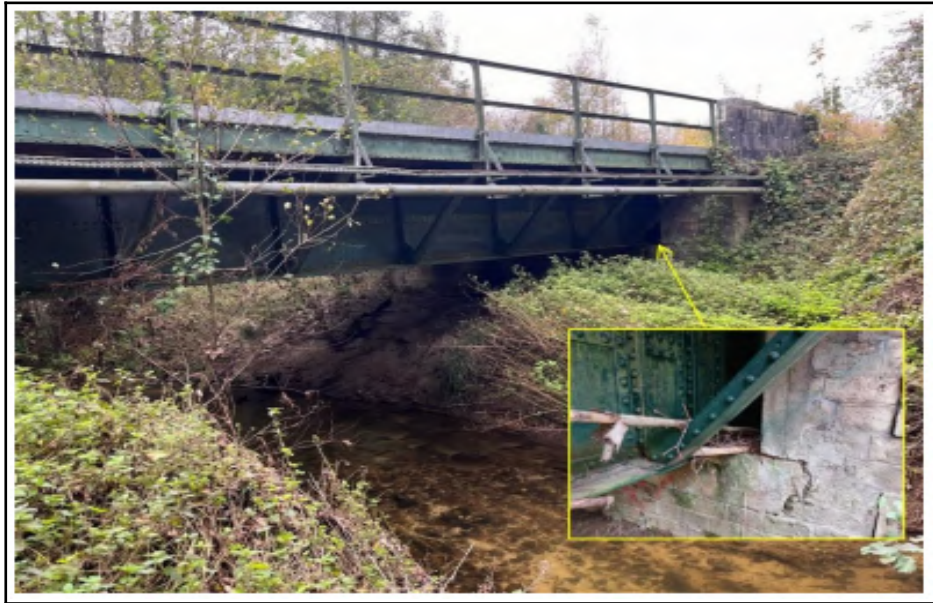
**Figure 29 : Vue des laisses de crues côté V2 droit du PRA sur l'Ordrimouille PK 101,659**  
Source SNCF

Au droit du PRA sur l'Ordrimouille (PK 101,659), des laisses de crues ont été observées jusqu'à l'arase inférieure du tablier (cf Figure ci-après).

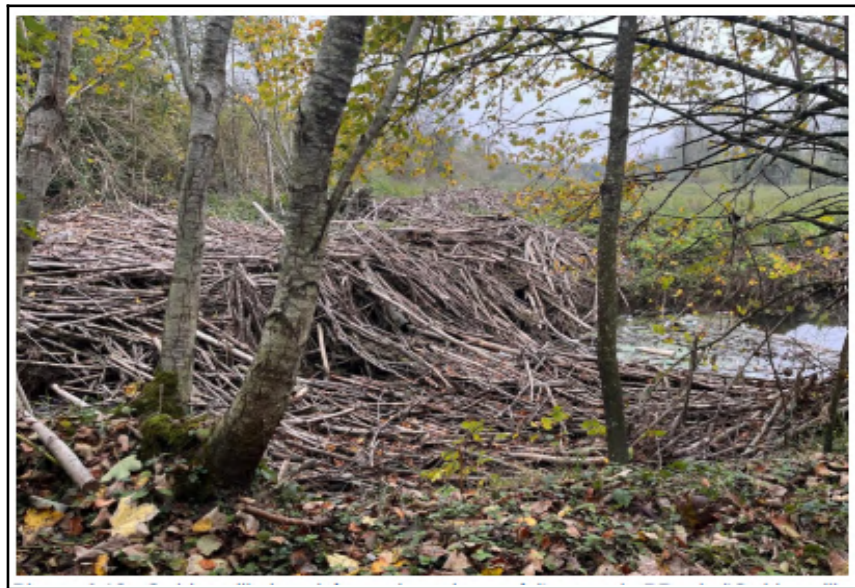
**Figure 30 : Vue de l'Ordrimouille bouchée par des branchages à l'amont du PRA de l'Ordrimouille PK 101,659**  
Source SNCF

À quelques dizaines de mètres à l'amont du PRA, le ru Ordrimouille est très encombré par des troncs d'arbres et des branches sciés, provenant probablement d'une zone d'élague d'un riverain et charriés par la crue.
