**Déraillement et début d'incendie TER 849 902,
survenus le 30/05/2025,
à proximité de la gare de La Neuville-sous-Laon à Laon (02)
(heurt avec un matériel d'engin de travaux ferroviaires)**

Fiche de présentation

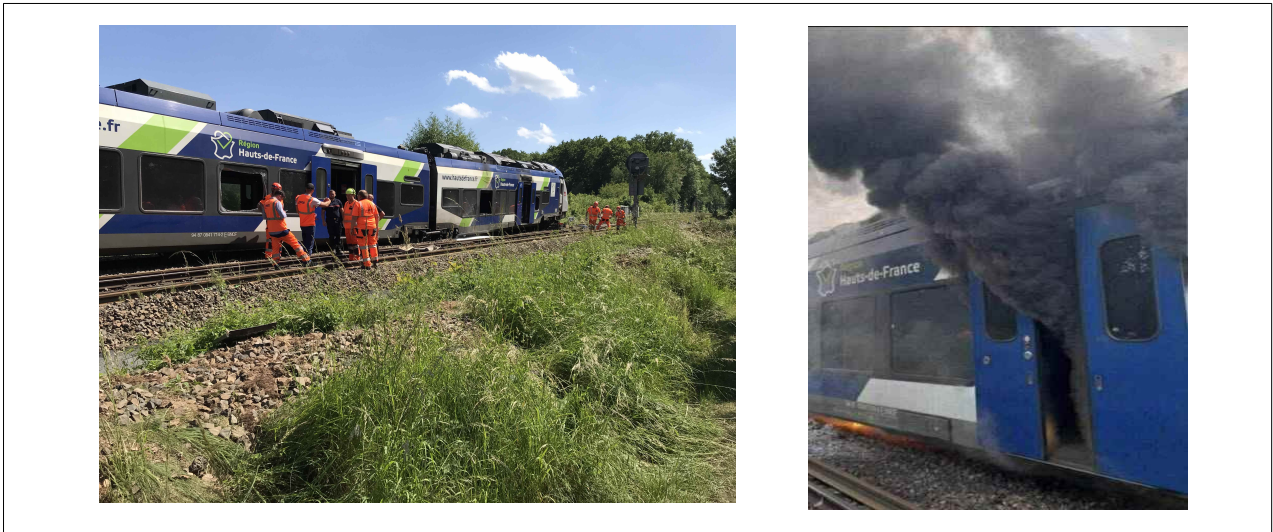
Le conducteur commande le freinage d'urgence. La collision survient aux environs du km 137,270. Le convoi s'immobilise finalement aux abords du km 136,900, soit environ 370 m plus loin, après de vives secousses à l'intérieur de la cabine (choc initial et suivants, déraillement du premier essieu). Le conducteur diffuse une annonce aux voyageurs, débloque l'ouverture des portes de la rame côté talus en vue de leur évacuation et arrête les moteurs diesels du train.

Un agent SNCF présent dans le train signale au conducteur l'ouverture sous l'effet du choc de la première porte d'accès voyageurs côté entrevoie et qu'une intense fumée s'en échappe.

TER déraillé et arrêté sur voie 2 – Dégagement de fumées du premier élément (source : SNCF)

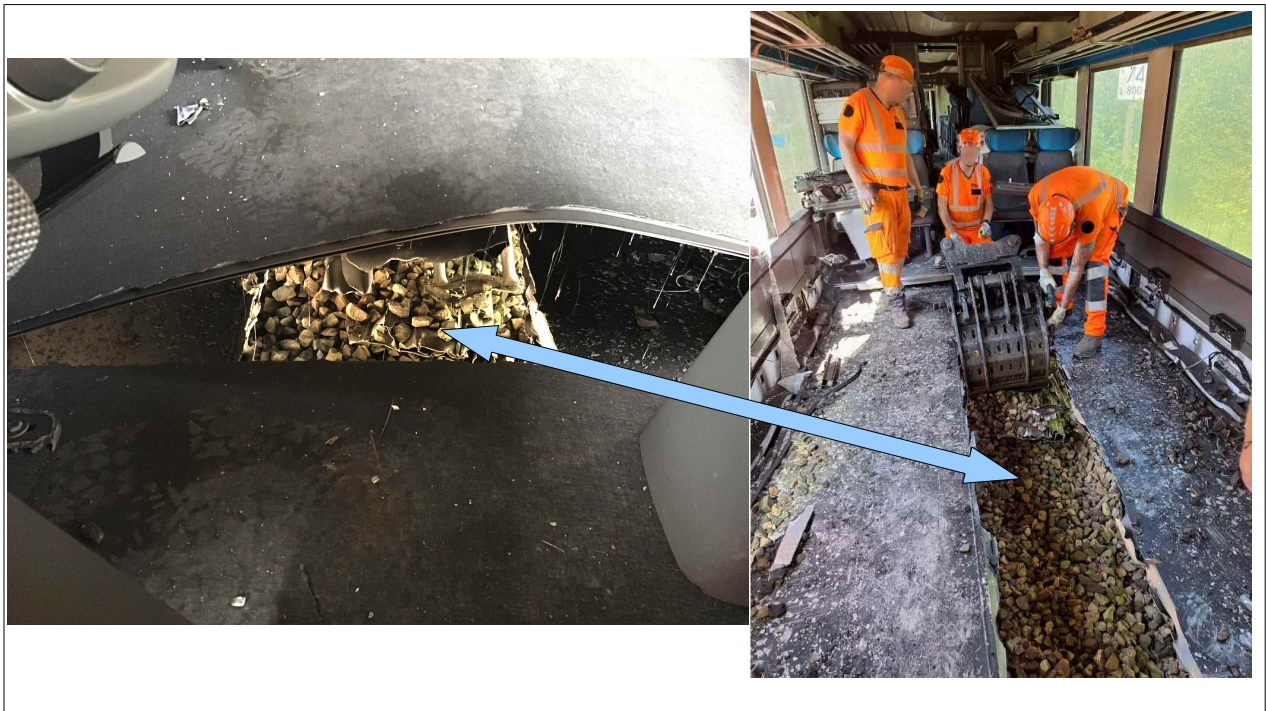
Sous l'effet du choc et au regard de l'importance du choc, le bogie de tête est sorti de son axe de rotation, les amortisseurs anti-lacet l'ont maintenu en ligne. Conséquemment au passage sous caisse de la pièce métallique :

- le réservoir de gazole a été perforé et s'est enflammé, emplissant de fumée toxique le premier élément ;
- le bogie porteur a déraillé côté entrevoie, rompant les quatre élingues de maintien ;
- le plancher du deuxième élément a été découpé par la pièce métallique, provoquant le mouvement des sièges. Ladite pièce a été retrouvée solidaire du plancher.

A gauche : Ouverture du plancher dans le deuxième élément avant dégagement des sièges
A droite : Pièce métallique immobilisée - photo prise après dégagement des sièges (source : BEA-TT)
