## **Contact entre deux trains de SNCF Voyageurs à Paris-Est (75)**

### **Fiche de présentation**

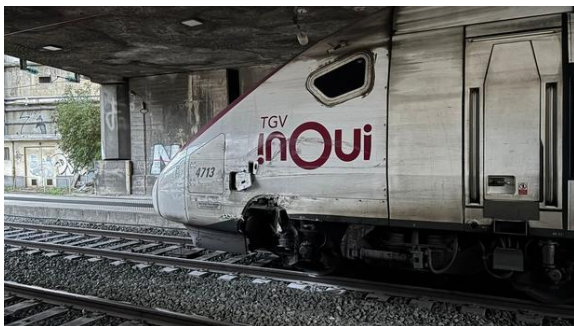
Photo du TGV impliqué - source SNCF

Le train n° 609 561 opéré par l'entreprise ferroviaire (EF) SNCF Voyageurs était en unité multiple (longueur 400 m) et se dirigeait vers la voie 27

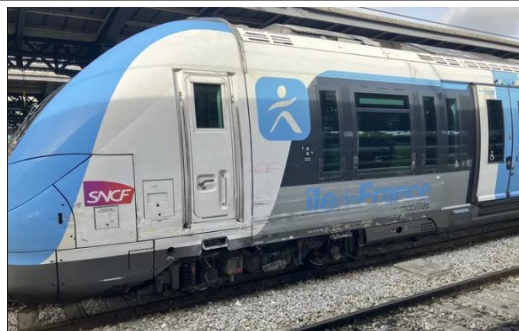
Photo du Transilien impliqué - source SNCF

Le train n° 113 604 opéré par l'entreprise ferroviaire (EF) SNCF Voyageurs se dirigeait vers la voie 22

- Le Transilien respecte la signalisation et circule à 22 km/h lorsque son conducteur abordant l'appareil de voie 2326b en pointe estime que l'arrière du TGV stationné en voie directe est proche de sa trajectoire. Il réduit sa vitesse à 9 km/h, touche de son côté avant gauche le nez arrière du TGV puis s'immobilise. Aucun passager n'est blessé. Le conducteur du TGV ne ressent aucune secousse anormale.

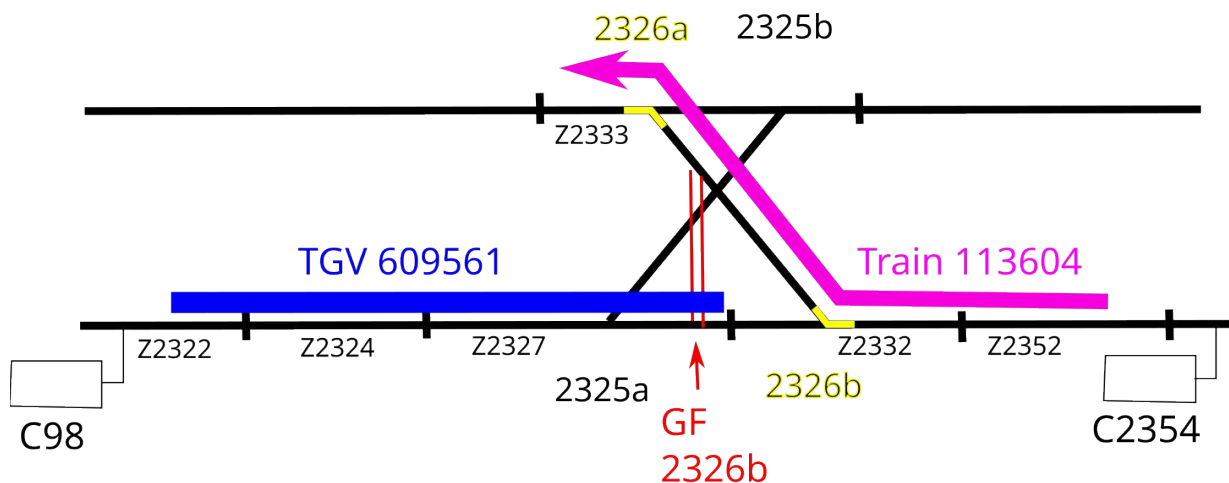
- La voie n° 27 à quai étant encore occupée, le TGV 609 561 est arrêté devant le signal C98 fermé. Ce signal étant implanté sur potence, le conducteur arrête sa motrice à environ 20 m du signal (soit à 10 m en amont du crocodile) de manière à pouvoir observer en position assise depuis son siège l'état du signal (et de s'assurer du non franchissement du crocodile).

- La distance entre le signal C98 et le garage franc (GF) de l'appareil de voie 2326b n'étant que de 413 m, la queue du TGV ne dégage pas le GF de l'appareil de voie. Pourtant sa zone propre est, indûment, dans un état de libération (circuit de voie 2332 libre).

- Le Transilien 113 604 en provenance de la voie 2bis est dirigé vers la voie M afin d'atteindre son terminus à la voie 22. À cette fin, les appareils de voie conjugués 2326 a et 2326 b sont positionnés en voie déviée.

Schéma de situation – source BEA-TT
